**DETERMINACIÓN Y EVALUACIÓN DE LAS
PATOLOGÍAS DEL CONCRETO EN EL CANAL DE
RIEGO FLORIDA ENTRE PROGRESIVAS (7+930 –
9+500), DEL DISTRITO Y PROVINCIA DE CARHUAZ,
REGIÓN ANCASH-2018**

**TRABAJO DE INVESTIGACIÓN PARA OPTAR EL
GRADO ACADÉMICO DE BACHILLER EN
INGENIERÍA CIVIL**

**CHAVARRIA JARAMILLO, MARILUZ
ORCID: 0000-0003-4869-2184**

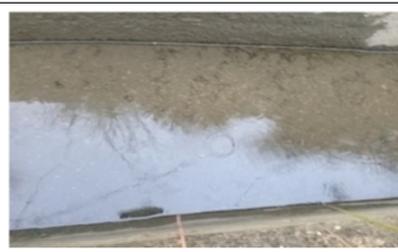
FISURAS	0.8	S	0.018	0.21%						
	EROSIÓN	-	-	0.000	0.00%						
	MUSGO	-	-	0.000	0.00%						
Patología más crítica	GRIETA	6	M	5.858	66.87%						
Elemento	Patologias	Abertura (mm)/h afectada (cm)	Nivel de severidad	Area afectada (m ²)	% De area afectada	FOTOGRAFÍA					
PISO	GRIETAS	-	-	0.000	0.00%

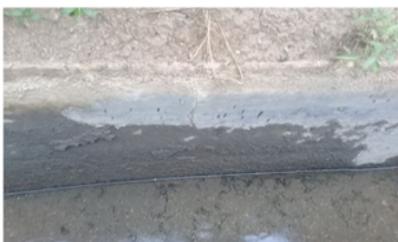
FISURAS	-	-	0.000	0.00%						
	EROSIÓN	0.5	L	1.008	14.00%						
	MUSGO	-	-	0.000	0.00%						
Patología más crítica	EROSIÓN	0.5	L	1.008	14.00%						
Elemento	Patologias	Abertura (mm)/h afectada (cm)	Nivel de severidad	Area afectada (m ²)	% De area afectada	FOTOGRAFÍA					
MURO IZQUIERDO	GRIETAS	4	M	5.840	66.67%

FISURAS	0.7	S	0.015	0.17%

EROSIÓN	-	-	0.000	0.00%						
	MUSGO	-	-	0.000	0.00%						
Patología más crítica	GRIETA	4	M	5.855	66.84%

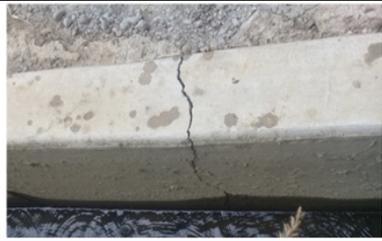
LEYENDA		a	Abertura (grietas y fisuras)	h	altura (erosión)
LEYENDA												
a	Abertura (grietas y fisuras)											
h	altura (erosión)											
EVALUACION POR ELEMENTO												
Elemento	Patologias	Abertura (mm)/h afectada (cm)	Nivel de severidad	Area afectada (m ²)	% De area afectada	FOTOGRAFÍA						
MURO DERECHO	GRIETAS	12	S	5.863	66.93%

FISURAS	0.4	S	0.064	0.73%							
	EROSIÓN	-	-	0.000	0.00%							
	MUSGO	-	-	0.000	0.00%							
Patología más crítica	GRIETA	12	S	5.927	67.66%							
Elemento	Patologias	Abertura (mm)/h afectada (cm)	Nivel de severidad	Area afectada (m ²)	% De area afectada	FOTOGRAFÍA						
PISO	GRIETAS	8	M	2.400	33.33%

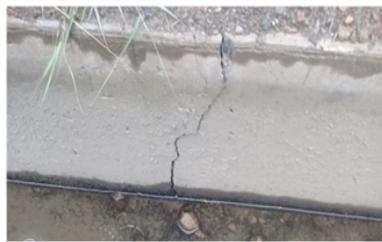
FISURAS	-	-	0.000	0.00%							
	EROSIÓN	-	-	0.000	0.00%							
	MUSGO	-	-	0.000	0.00%							
Patología más crítica	GRIETAS	8	M	2.400	33.33%							
Elemento	Patologias	Abertura (mm)/h afectada (cm)	Nivel de severidad	Area afectada (m ²)	% De area afectada	FOTOGRAFÍA						
MURO IZQUIERDO	GRIETAS	11	S	5.840	66.67%

FISURAS	0.1	M	0.038	0.44%							
	EROSIÓN	-	-	0.000	0.00%							
	MUSGO	-	-	0.000	0.00%							
Patología más crítica	GRIETAS	11	S	5.878	67.11%

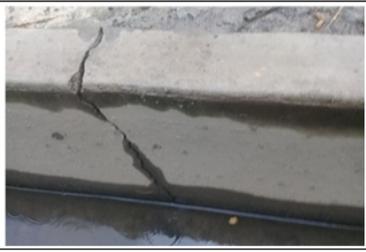
LEYENDA											
a Abertura (grietas y fisuras)											
h altura (erosión)											
EVALUACION POR ELEMENTO											
Elemento	Patologias	Abertura (mm)/h afectada (cm)	Nivel de severidad	Area afectada (m2)	% De area afectada	FOTOGRAFÍA					
MURO DERECHO	GRIETAS	12	S	5.840	66.67%

FISURAS	0.15	M	0.014	0.16%						
	EROSIÓN	-	-	0.000	0.00%						
	MUSGO	-	-	0.000	0.00%						
Patología más crítica	GRIETA	12	S	5.854	66.83%						
Elemento	Patologias	Abertura (mm)/h afectada (cm)	Nivel de severidad	Area afectada (m2)	% De area afectada	FOTOGRAFÍA					
PISO	GRIETAS	-	-	0.000	0.00%

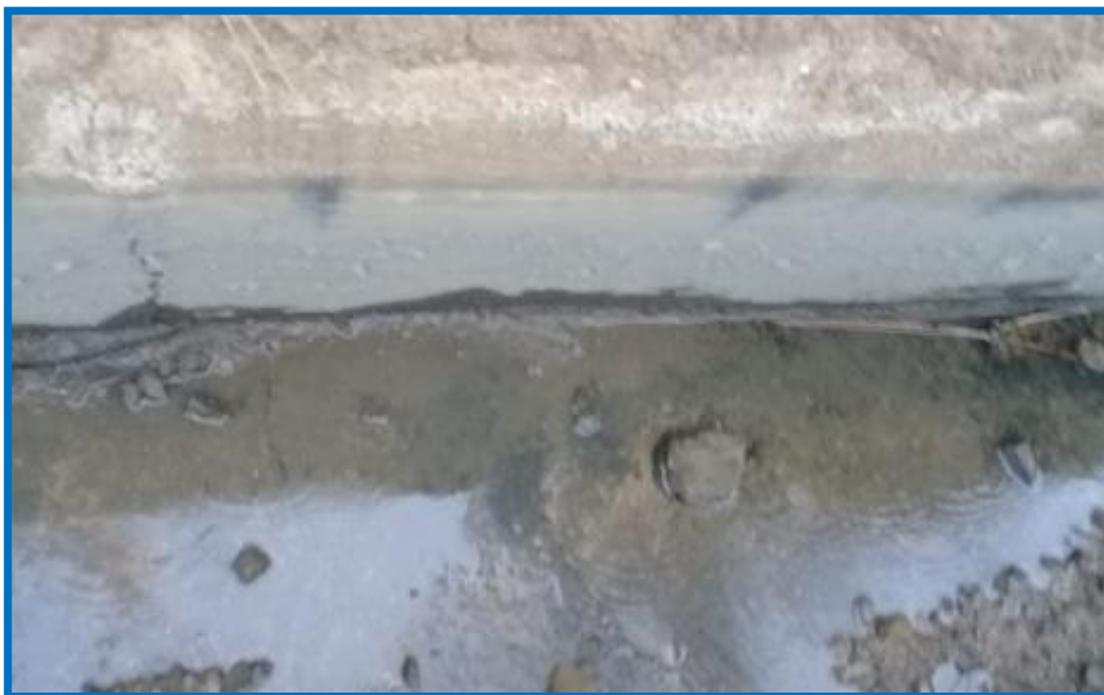
Fotografía N° 1: En la vista se muestra la una grieta en el piso del canal Florida km 7+960.

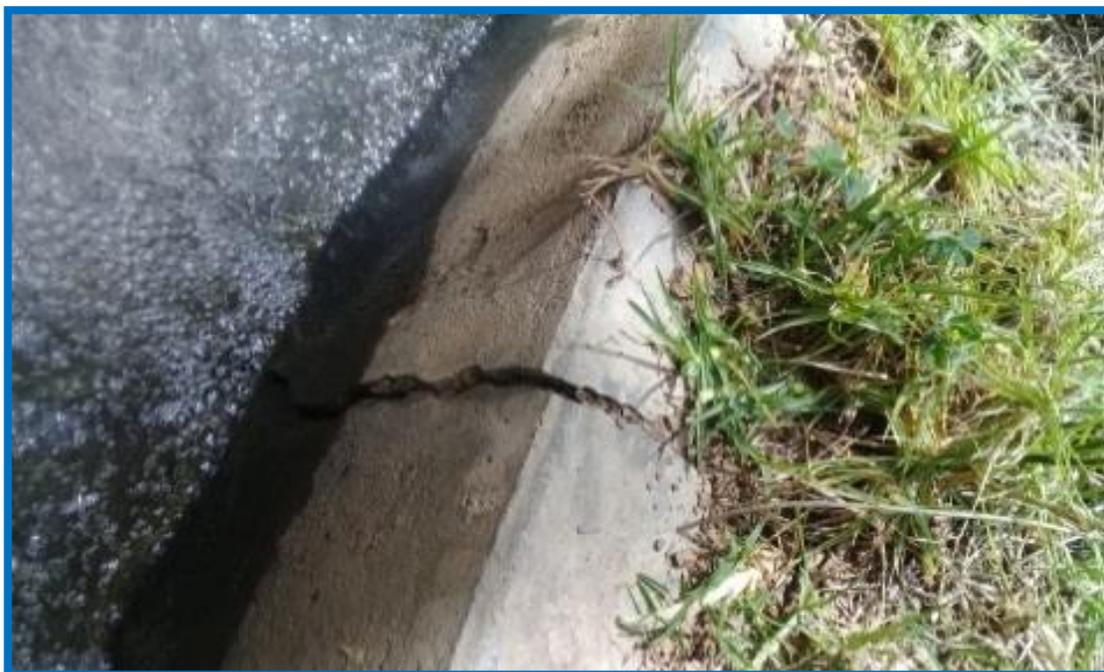
Fotografía N° 2: En la vista se muestra el recojo de la información de la grieta encontrada en el muro derecho de la unidad muestral N° 1.

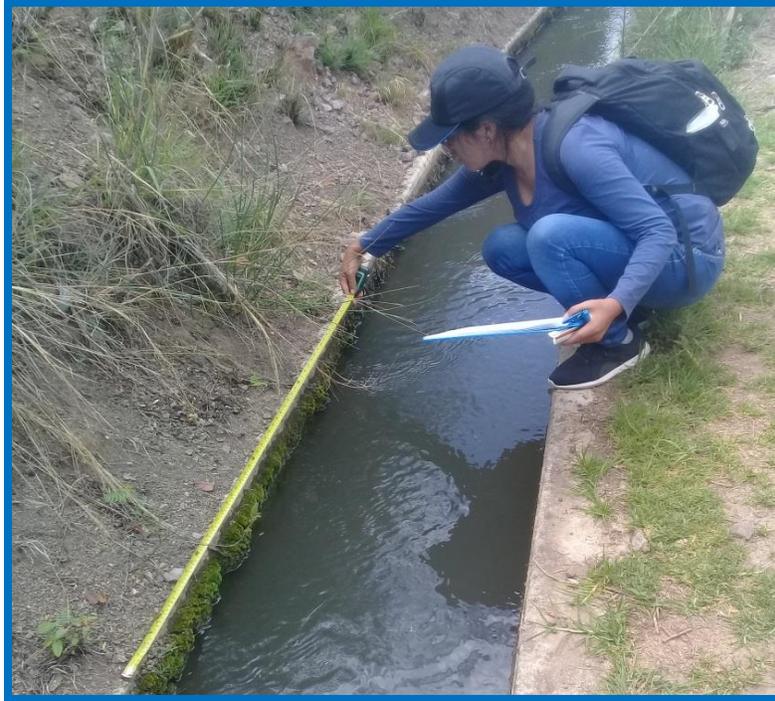
Fotografía N° 3: En la vista se muestra la medida de la patología musgo en el km 8+108.

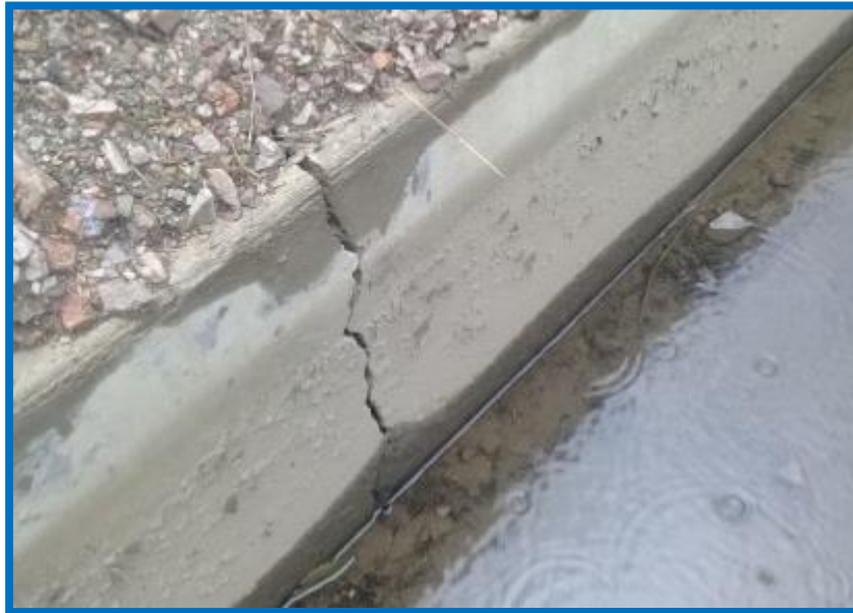
Fotografía N° 4: En la vista se muestra la grieta que atraviesa todo el muro del canal en la unidad muestral 8.

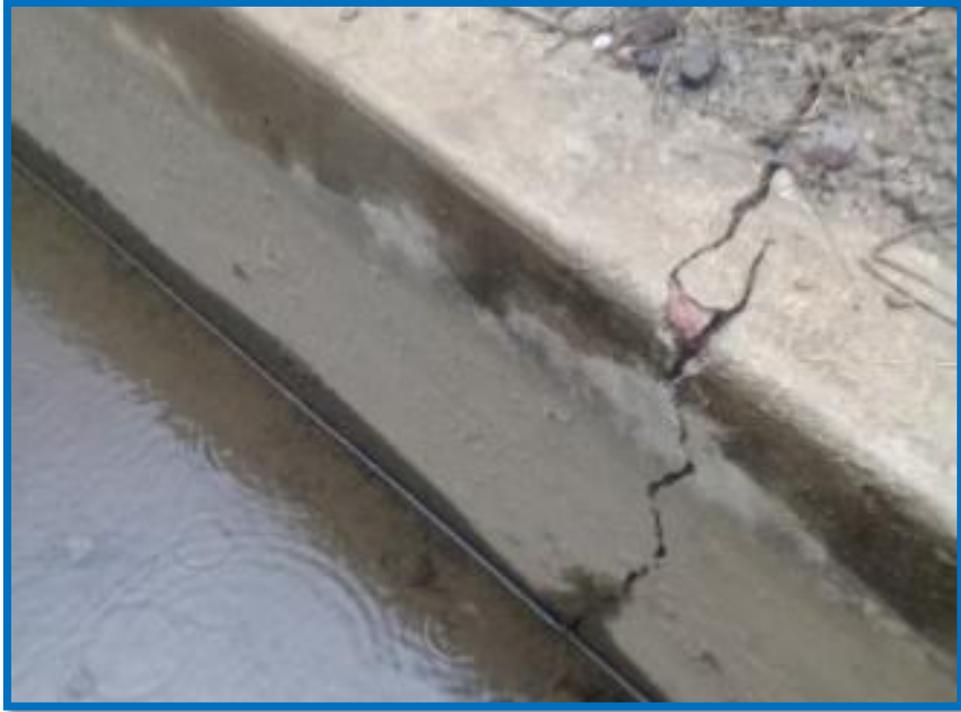
Fotografía N° 5: En la vista se muestra la patología grieta en el km 9+086.

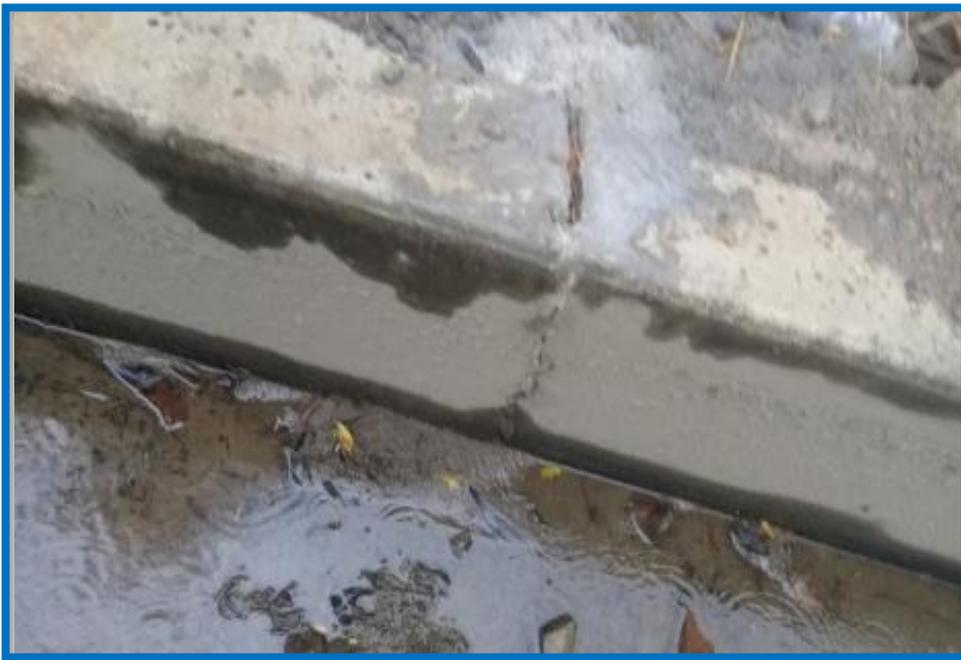
Fotografía N° 6: En la vista se muestra la grieta que atraviesa todo el muro del canal en la unidad muestral N° 10.
