**DETERMINACIÓN Y EVALUACIÓN DE LAS  
PATOLOGÍAS PRESENTE EN LAS  
ESTRUCTURAS DEL CERCO PERIMÉTRICO  
DE LA I.E.P CAP. JOSÉ ABELARDO  
QUIÑONES GONZALES, DISTRITO DE SAN  
JUAN BAUTISTA, PROVINCIA DE  
HUAMANGA, AYACUCHO - 2018**

TRABAJO DE INVESTIGACIÓN PARA OPTAR EL GRADO  
ACADÉMICO DE BACHILLER EN INGENIERÍA CIVIL

JHOEL FRANCISCO PINEDA QUISPE

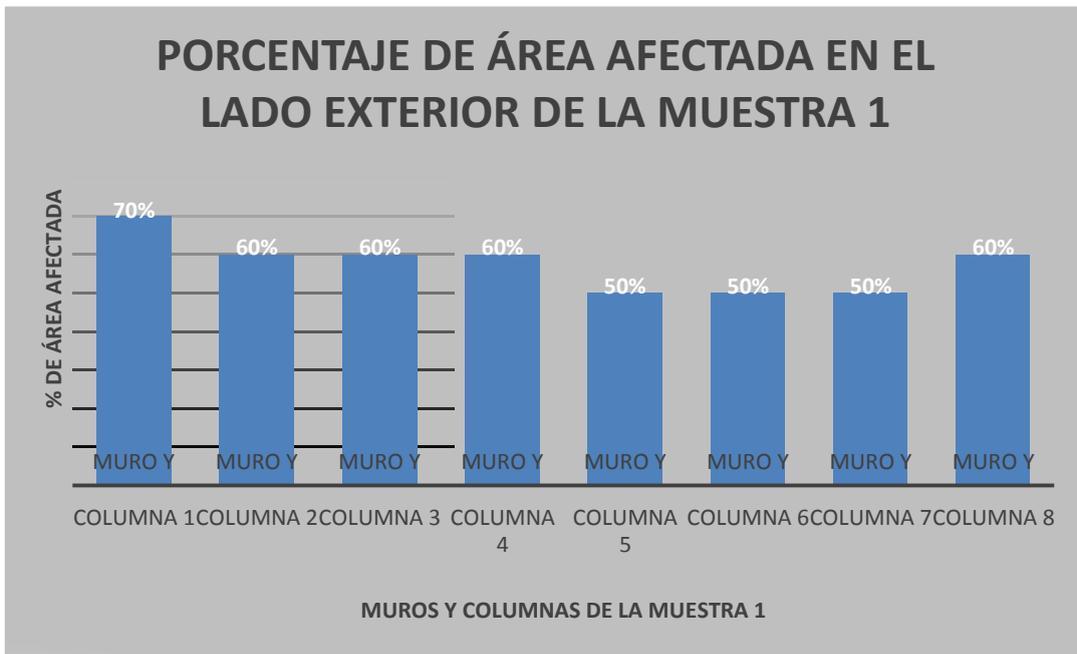
Figura 19. Porcentaje de áreas afectadas en el lado exterior de la muestra 1.  
Fuente: Elaboración propia.

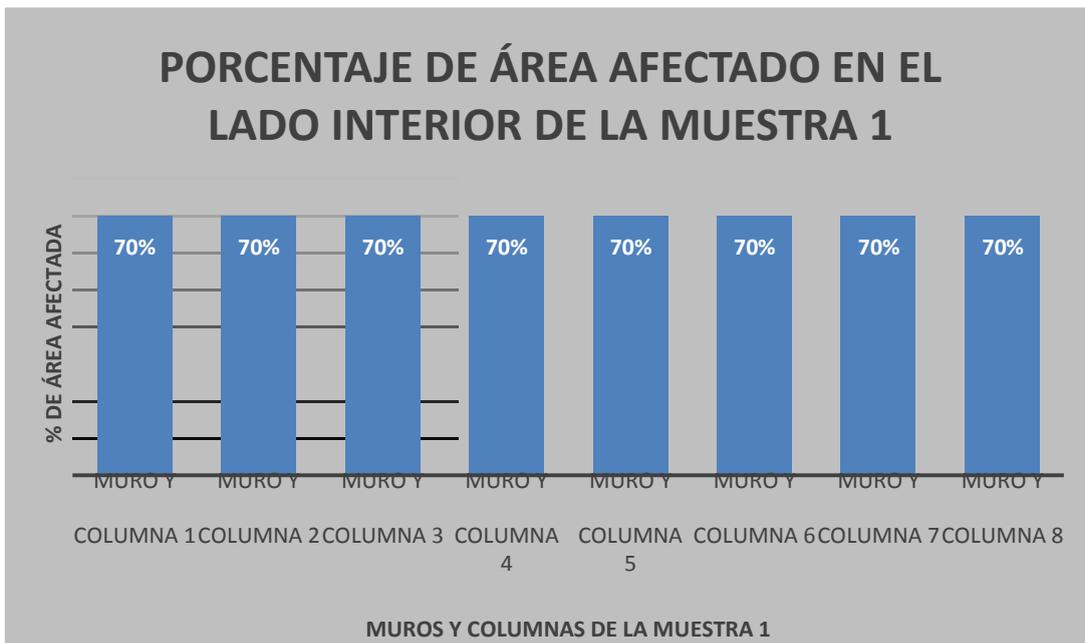
Figura 20. Porcentaje de áreas afectadas en el lado interior de la muestra 1.  
Fuente: Elaboración propia.

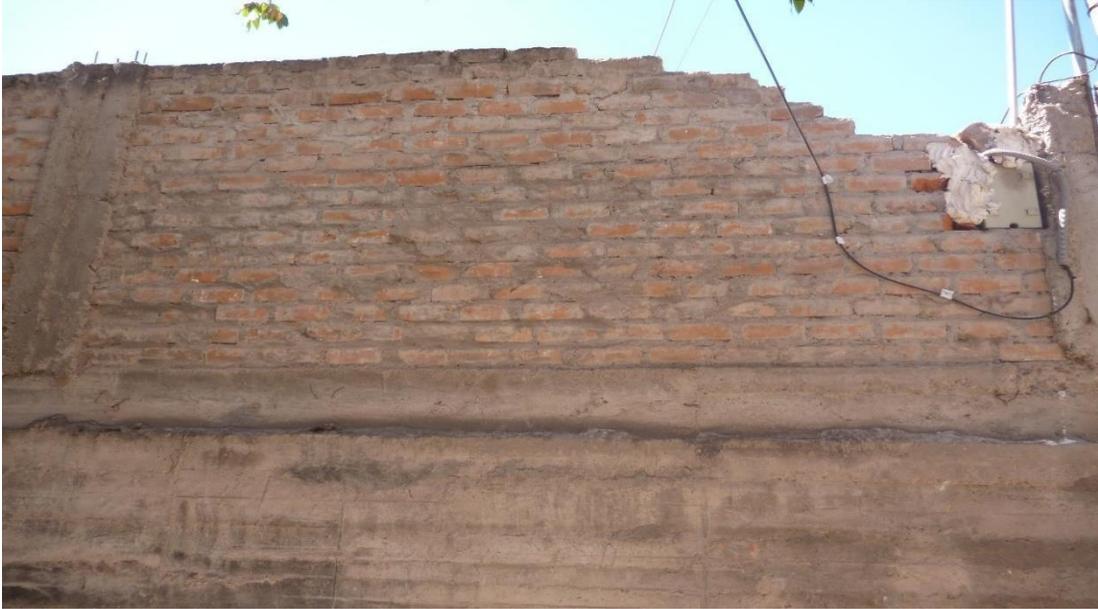
Figura 48. Vista de la cara interna de un muro con desprendimiento.  
Fuente: Elaboración propia.

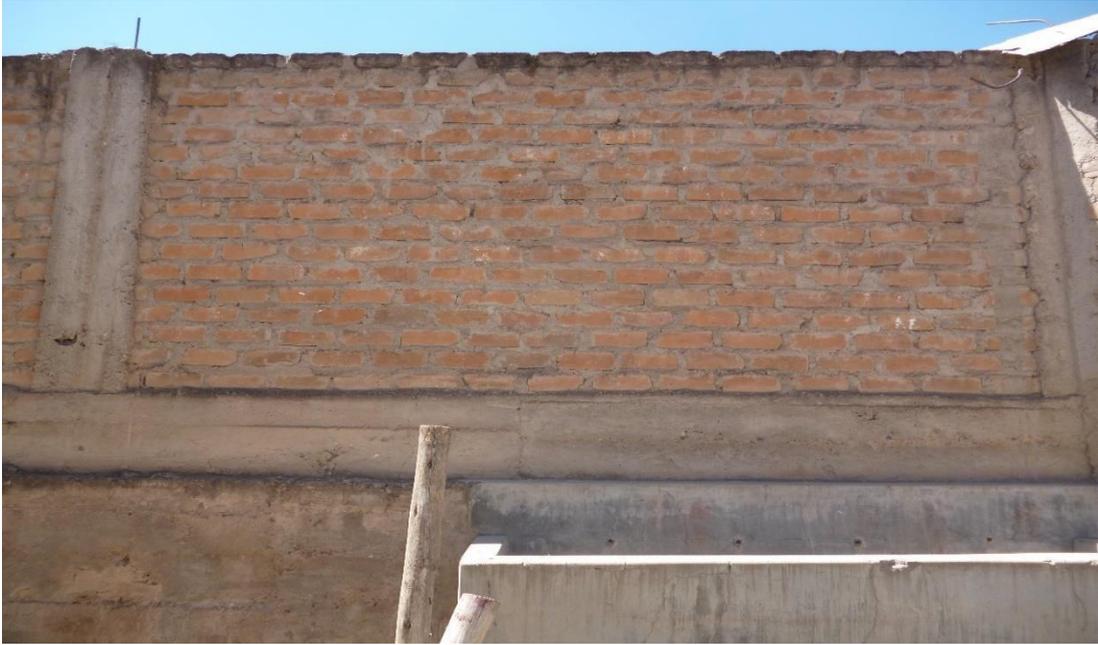
Figura 50. Vista de desprendimiento de concreto en la columna.  
Fuente: Elaboración propia.

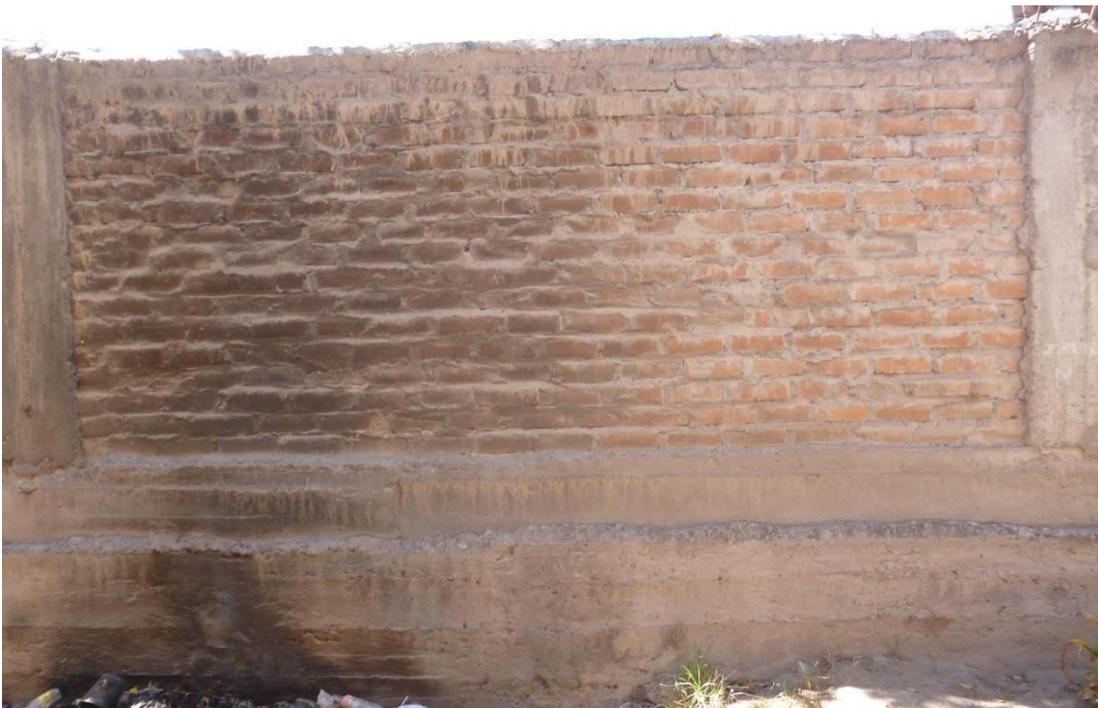
Figura 51. Vista de la cara interna de un muro con presencia de suciedad.  
Fuente: Elaboración propia.
