UNIVERSIDAD CATÓLICA LOS ÁNGELES  
CHIMBOTE

**“DETERMINACIÓN Y EVALUACIÓN DE  
LAS PATOLOGÍAS DEL CONCRETO EN COLUMNAS,  
VIGAS, SOBRECIMIENTO Y MUROS DE ALBAÑILERÍA  
CONFINADA DE LA ESTRUCTURA DEL CERCO  
PERIMÉTRICO DE LA INSTITUCIÓN EDUCATIVA N°  
14913 EL ÑURO DEL DISTRITO DE LOS ÓRGANOS -  
PROVINCIA TALARA-DEPARTAMENTO PIURA – JUNIO  
2017”**

**TESIS PARA OPTAR EL TÍTULO PROFESIONAL DE:**

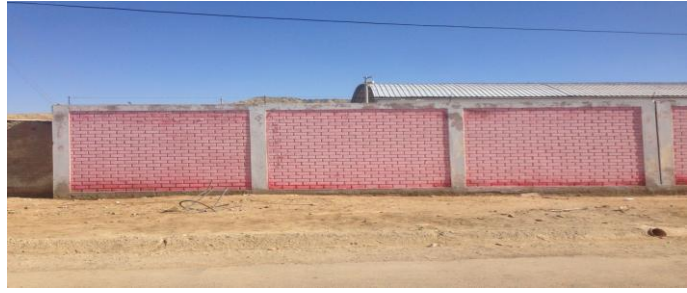
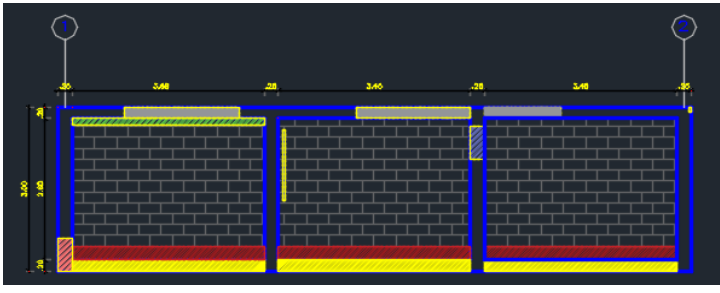
ELEMENTOS	AREA	DESCRIPCION	AREA CON PATOLOGIA m2	% AREA CON PATOLOGIA m2	AREA SIN PATOLOGIAS m2	% AREA SIN PATOLOGIAS m2	ELEMENTOS	AREA	DESCRIPCION	AREA CON PATOLOGIA m2	% AREA CON PATOLOGIA m2	AREA SIN PATOLOGIAS m2	% AREA SIN PATOLOGIAS m2
SOBRECIMIENTO	2.07 M2	1. EFLORESCENCIA	0.00 M2	0.00%	0.00 M2	0.00%	COLUMNA	3.00 M2	1. EFLORESCENCIA	0.00 M2	0.00%	2.70 M2	90.10%

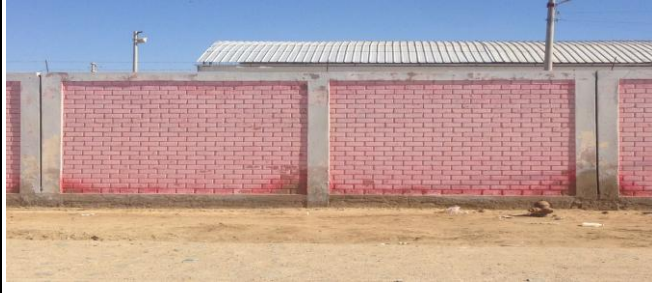
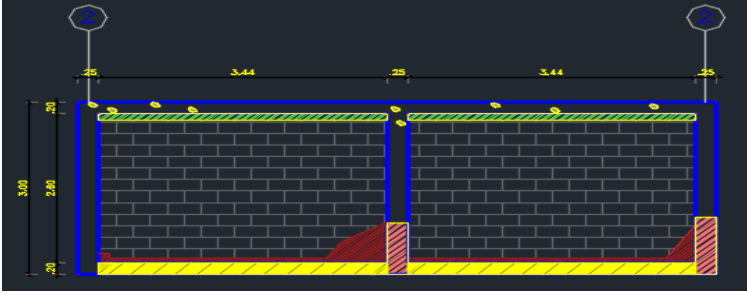
ELEMENTOS	AREA	DESCRIPCION	AREA CON PATOLOGIA m2	% AREA CON PATOLOGIA m2	AREA SIN PATOLOGIAS m2	% AREA SIN PATOLOGIAS m2	ELEMENTOS	AREA	DESCRIPCION	AREA CON PATOLOGIA m2	% AREA CON PATOLOGIA m2	AREA SIN PATOLOGIAS m2	% AREA SIN PATOLOGIAS m2		
SOBRECIMIENTO	1.42 M2	1. EFLORESCENCIA	0.00 M2	0.00%	0.00 M2	0.00%	COLUMNA	2.25 M2	1. EFLORESCENCIA	0.00 M2	0.00%	1.76 M2	78.27%

8. EROSION	0.08 M2	5.63%					8. EROSION	0.05 M2	0.28%				
		TOTAL DE AREA AFECTADA							0.08 M2	5.63%	1.34 M2			94.37%	TOTAL DE AREA AFECTADA
NIVEL DE SEVERIDAD			LEVE				NIVEL DE SEVERIDAD			LEVE					
TOTAL DE AREA DE MUESTRA AFECTADA %			3.029	13.25%											
TOTAL DE AREA DE MUESTRANO AFCTADA %					19.83	86.75%

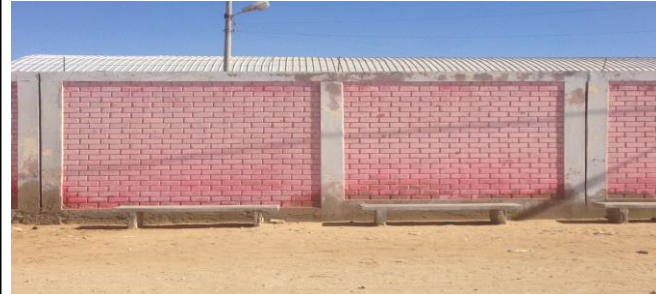
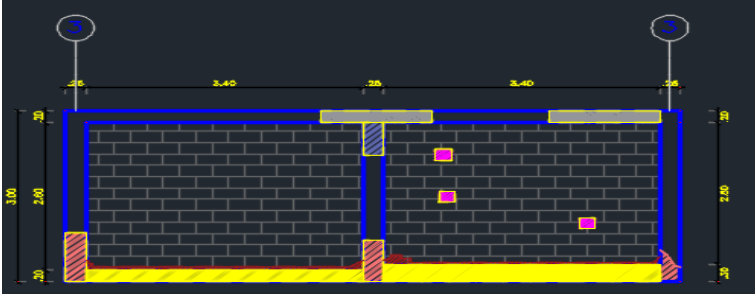
DESCRIPCION LEVE MODERADO SEVERO		NIVEL DE INVESTIGACION  CUALITATIVO							
FOTOGRAFIA DE LA MUESTRA 03				PLANO DE PATOLOGIAS DE LA MUESTRA 03

ELEMENTOS	AREA	DESCRIPCION	AREA CON PATOLOGIA m2	% AREA CON PATOLOGIA m2	AREA SIN PATOLOGIAS m2	% AREA SIN PATOLOGIAS m2	ELEMENTOS	AREA	DESCRIPCION	AREA CON PATOLOGIA m2	% AREA CON PATOLOGIA m2	AREA SIN PATOLOGIAS m2	% AREA SIN PATOLOGIAS m2
SOBRECIMIENTO	1.70 M2	1. EFLORESCENCIA	0.00 M2	0.00%	0.00 M2	0.00%	COLUMNA	2.25 M2	1. EFLORESCENCIA	0.00 M2	0.00%	1.75 M2	77.73%

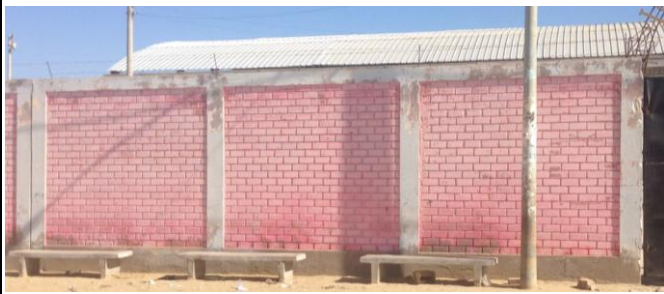
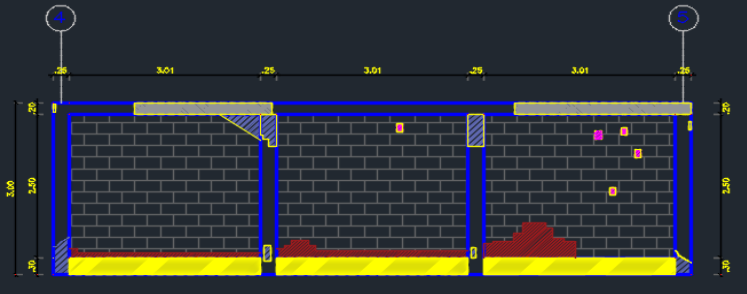
ELEMENTOS	AREA	DESCRIPCION	AREA CON PATOLOGIA m2	% AREA CON PATOLOGIA m2	AREA SIN PATOLOGIAS m2	% AREA SIN PATOLOGIAS m2	ELEMENTOS	AREA	DESCRIPCION	AREA CON PATOLOGIA m2	% AREA CON PATOLOGIA m2	AREA SIN PATOLOGIAS m2	% AREA SIN PATOLOGIAS m2
SOBRECIMIENTO	2.71 M2	1.EFLORESCENCIA	0.00 M2	0.00%	0.00 M2	0.00%	COLUMNA	3.00 M2	1.EFLORESCENCIA	0.00 M2	0.00%	2.73 M2	91.00%

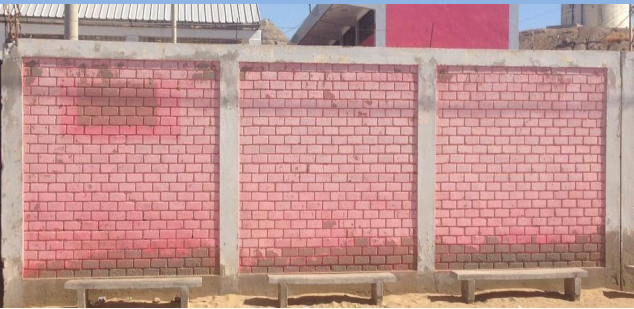
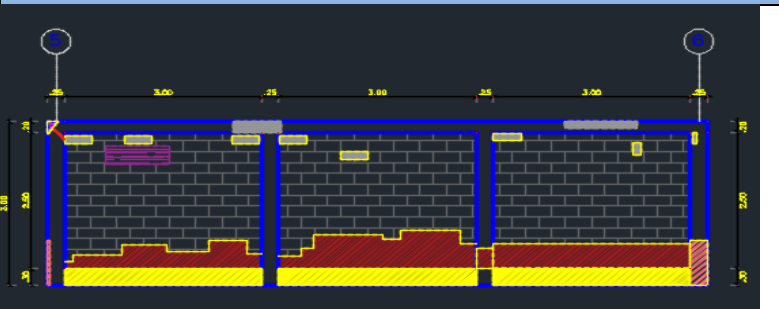
2. OXIDACION			6. SUCIEDAD								
				3. CORROSION			7. DESINTEGRACION								
				4. GRIETAS		8. EROSION									
FOTOGRAFIA DE LA MUESTRA 05				PLANO DE PATOLOGIAS DE LA MUESTRA 05

ELEMENTOS	AREA	DESCRIPCION	AREA CON PATOLOGIA m2	% AREA CON PATOLOGIA m2	AREA SIN PATOLOGIAS m2	% AREA SIN PATOLOGIAS m2	ELEMENTOS	AREA	DESCRIPCION	AREA CON PATOLOGIA m2	% AREA CON PATOLOGIA m2	AREA SIN PATOLOGIAS m2	% AREA SIN PATOLOGIAS m2		
SOBRECIMIENTO	2.70 M2	1. EFLORESCENCIA	0.00 M2	0.00%	0.00 M2	0.00%	COLUMNA	3.00 M2	1. EFLORESCENCIA	0.09 M2	3.10%	2.63 M2	87.70%

8. EROSION	0.29 M2	10.59%					8. EROSION	0.38 M2	1.74%				
TOTAL DE AREA AFECTADA			0.30 M2	11.26%	2.40 M2	88.74%	TOTAL DE AREA AFECTADA			4.81 M2	22.28%	16.79 M2	77.72%		
NIVEL DE SEVERIDAD			LEVE				NIVEL DE SEVERIDAD			LEVE					
TOTAL DE AREA DE MUESTRA AFECTADA %			8.185	27.28%			TOTAL DE AREA DE MUESTRA AFECTADA %			21.815	72.72%				
TOTAL DE AREA DE MUESTRO AFCTADA %					21.815	72.72%

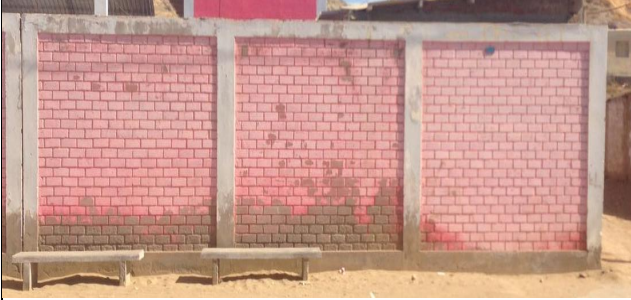
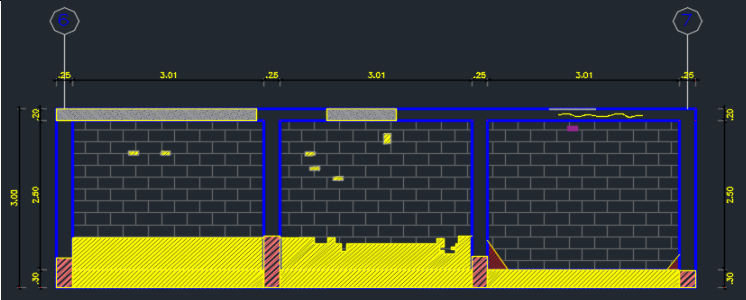
NIVEL DE SEVERIDAD													
<b>DESCRIPCION</b>							<b>NIVEL DE INVESTIGACION CUALITATIVO</b>						
LEVE							[Color: Yellow]						
MODERADO							[Color: Red]						
SEVERO							[Color: Dark Red]						
FOTOGRAFIA DE LA MUESTRA 06				PLANO DE PATOLOGIAS DE LA MUESTRA 06

ELEMENTOS	AREA	DESCRIPCION	AREA CON PATOLOGIA m2	% AREA CON PATOLOGIA m2	AREA SIN PATOLOGIAS m2	% AREA SIN PATOLOGIAS m2	ELEMENTOS	AREA	DESCRIPCION	AREA CON PATOLOGIA m2	% AREA CON PATOLOGIA m2	AREA SIN PATOLOGIAS m2	% AREA SIN PATOLOGIAS m2
SOBRECIMIENTO	2.71 M2	1.FLORESCENCIA	0.00 M2	0.00%	0.00 M2	0.00%	COLUMNA	3.00 M2	1.FLORESCENCIA	0.00 M2	0.00%	2.67 M2	89.13%

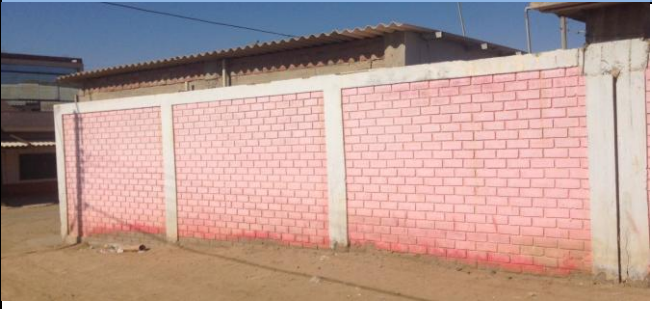
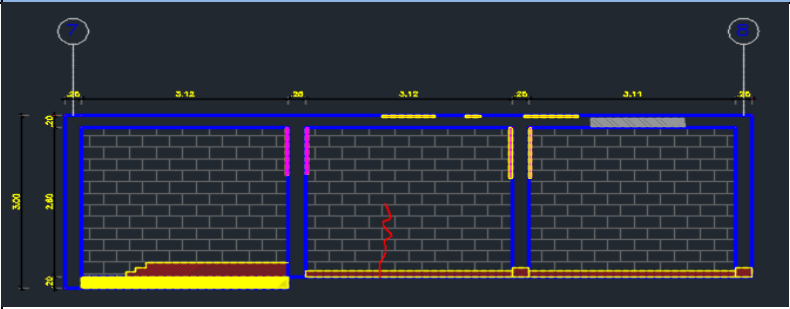
<b>NIVEL DE SEVERIDAD</b>															
				DESCRIPCION				NIVEL DE INVESTIGACION CUALITATIVO							
				LEVE											
				MODERADO											
				SEVERO											
FOTOGRAFIA DE LA MUESTRA 07				PLANO DE PATOLOGIAS DE LA MUESTRA 07

ELEMENTOS	AREA	DESCRIPCION	AREA CON PATOLOGIA m2	% AREA CON PATOLOGIA m2	AREA SIN PATOLOGIAS m2	% AREA SIN PATOLOGIAS m2	ELEMENTOS	AREA	DESCRIPCION	AREA CON PATOLOGIA m2	% AREA CON PATOLOGIA m2	AREA SIN PATOLOGIAS m2	% AREA SIN PATOLOGIAS m2		
SOBRECIMIENTO	0.62 M2	1. EFLORESCENCIA	0.00 M2	0.00%	0.00 M2	0.00%	COLUMNA	3.00 M2	1. EFLORESCENCIA	0.00 M2	0.00%	2.90 M2	96.67%

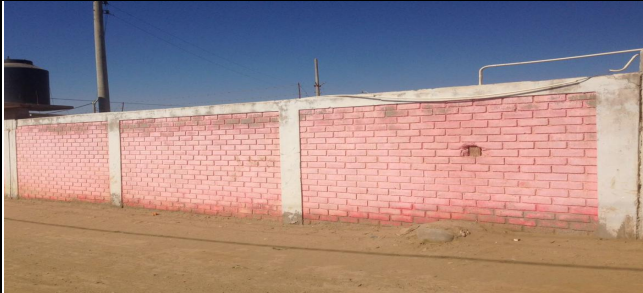
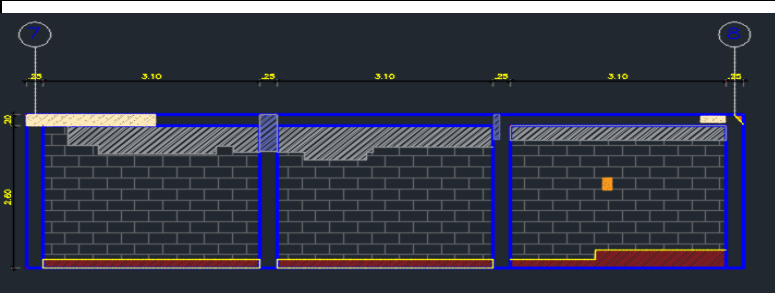
ELEMENTOS	AREA	DESCRIPCION	AREA CON PATOLOGIA m2	% AREA CON PATOLOGIA m2	AREA SIN PATOLOGIAS m2	% AREA SIN PATOLOGIAS m2	ELEMENTOS	AREA	DESCRIPCION	AREA CON PATOLOGIA m2	% AREA CON PATOLOGIA m2	AREA SIN PATOLOGIAS m2	% AREA SIN PATOLOGIAS m2
SOBRECIMIENTO	0.00 M2	1. EFLORENCIA	0.00 M2	0.00%	0.00 M2	0.00%	COLUMNA	2.80 M2	1. EFLORENCIA	0.00 M2	0.00%	2.35 M2	83.75%

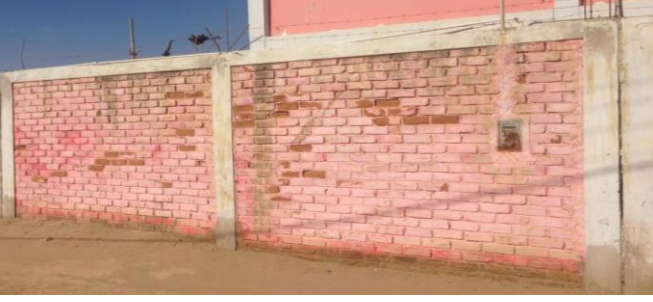
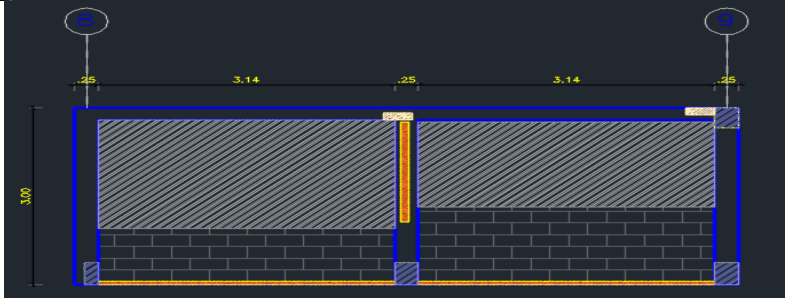
ELEMENTOS	AREA	DESCRIPCION	AREA CON PATOLOGIA m2	% AREA CON PATOLOGIA m2	AREA SIN PATOLOGIAS m2	% AREA SIN PATOLOGIAS m2	ELEMENTOS	AREA	DESCRIPCION	AREA CON PATOLOGIA m2	% AREA CON PATOLOGIA m2	AREA SIN PATOLOGIAS m2	% AREA SIN PATOLOGIAS m2
SOBRECIMIENTO	0.00 M2	1. EFLORESCENCIA	0.00 M2	0.00%	0.00 M2	0.00%	COLUMNA	2.25 M2	1. EFLORESCENCIA	0.00 M2	0.00%	1.76 M2	78.22%

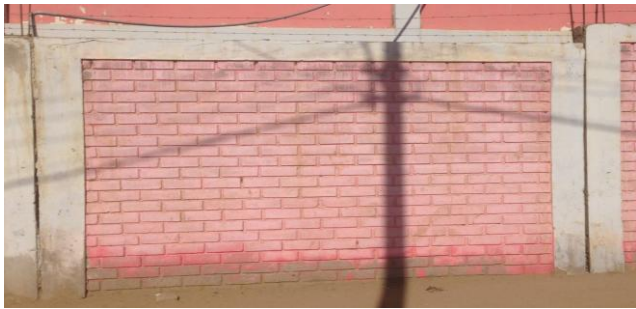
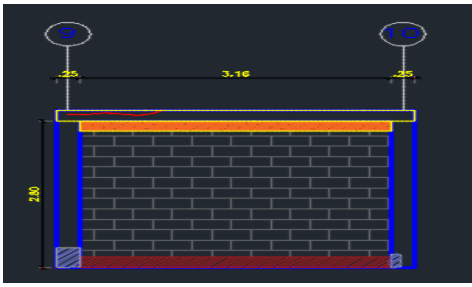
FOTOGRAFIA DE LA MUESTRA 10							PLANO DE PATOLOGIAS DE LA MUESTRA 10

ELEMENTOS	AREA	DESCRIPCION	AREA CON PATOLOGIA m2	% AREA CON PATOLOGIA m2	AREA SIN PATOLOGIAS m2	% AREA SIN PATOLOGIAS m2	ELEMENTOS	AREA	DESCRIPCION	AREA CON PATOLOGIA m2	% AREA CON PATOLOGIA m2	AREA SIN PATOLOGIAS m2	% AREA SIN PATOLOGIAS m2
SOBRECIMIENTO	0.00 M2	1.EFLORESCENCIA	0.00 M2	0.00%	0.00 M2	0.00%	COLUMNA	1.50 M2	1.EFLORESCENCIA	0.00 M2	0.00%	1.38 M2	92.07%

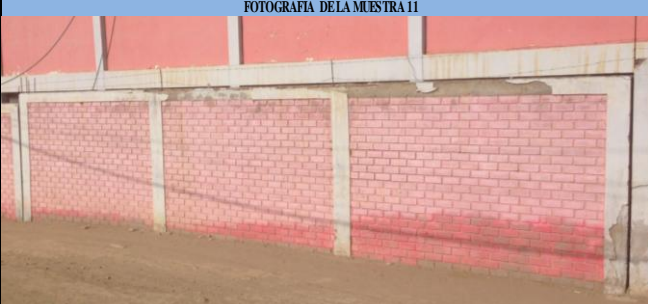
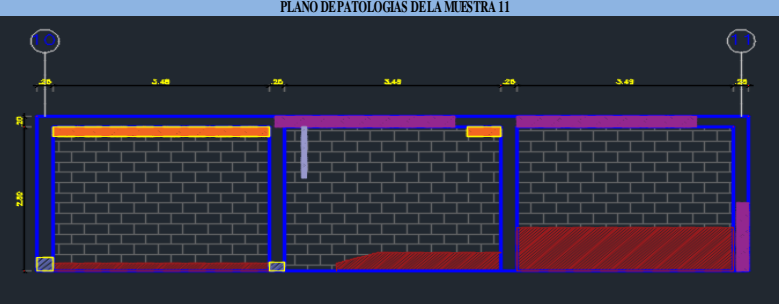
ELEMENTOS	AREA	DESCRIPCION	AREA CON PATOLOGIA m2	% AREA CON PATOLOGIA m2	AREA SIN PATOLOGIAS m2	% AREA SIN PATOLOGIAS m2	ELEMENTOS	AREA	DESCRIPCION	AREA CON PATOLOGIA m2	% AREA CON PATOLOGIA m2	AREA SIN PATOLOGIAS m2	% AREA SIN PATOLOGIAS m2
SOBRECIMIENTO	0.00 M2	1.FLORESENCIA	0.00 M2	0.00%	0.00 M2	0.00%	COLUMNA	3.00 M2	1.FLORESENCIA	0.00 M2	0.00%	2.63 M2	87.77%

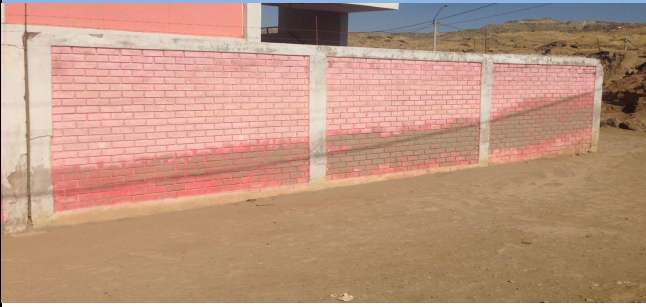
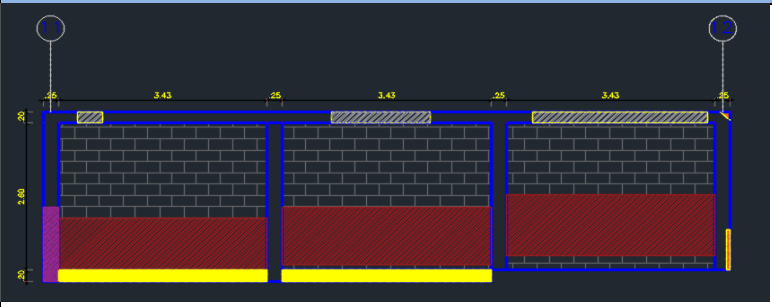
ELEMENTOS	AREA	DESCRIPCION	AREA CON PATOLOGIA m2	% AREA CON PATOLOGIA m2	AREA SIN PATOLOGIAS m2	% AREA SIN PATOLOGIAS m2	ELEMENTOS	AREA	DESCRIPCION	AREA CON PATOLOGIA m2	% AREA CON PATOLOGIA m2	AREA SIN PATOLOGIAS m2	% AREA SIN PATOLOGIAS m2
SOBRECIMIENTO	1.37 M2	1. EFLORESCENCIA	0.00 M2	0.00%	0.00 M2	0.00%	COLUMNA	3.00 M2	1. EFLORESCENCIA	0.00 M2	0.00%	2.62 M2	87.17%

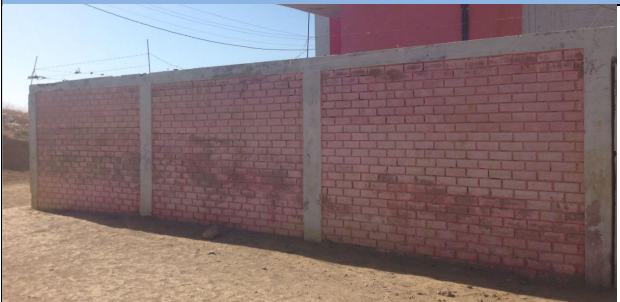
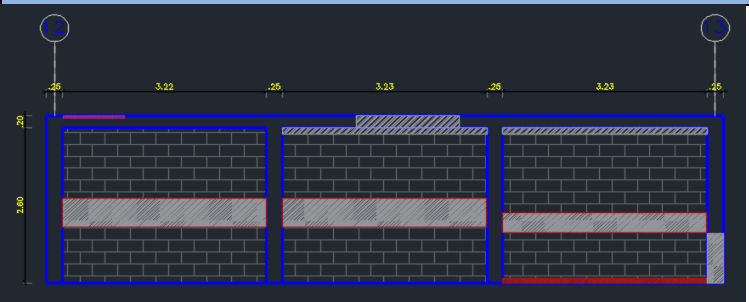
ELEMENTOS	AREA	DESCRIPCION	AREA CON PATOLOGIA m2	% AREA CON PATOLOGIA m2	AREA SIN PATOLOGIAS m2	% AREA SIN PATOLOGIAS m2	ELEMENTOS	AREA	DESCRIPCION	AREA CON PATOLOGIA m2	% AREA CON PATOLOGIA m2	AREA SIN PATOLOGIAS m2	% AREA SIN PATOLOGIAS m2
SOBRECIMIENTO	0.00 M2	1.EFLORESCENCIA	0.00 M2	0.00%	0.00 M2	0.00%	COLUMNA	3.00 M2	1.EFLORESCENCIA	0.00 M2	0.00%	2.72 M2	90.67%

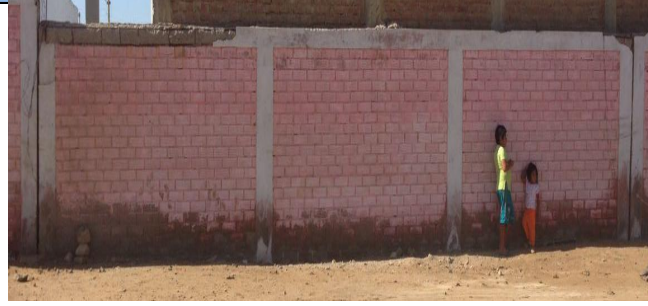
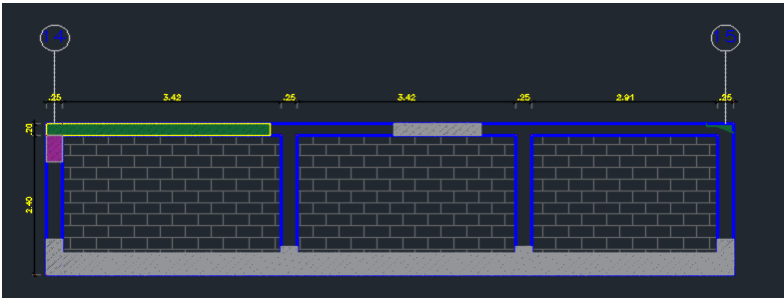
ELEMENTOS	AREA	DESCRIPCION	AREA CON PATOLOGIA m2	% AREA CON PATOLOGIA m2	AREA SIN PATOLOGIAS m2	% AREA SIN PATOLOGIAS m2	ELEMENTOS	AREA	DESCRIPCION	AREA CON PATOLOGIA m2	% AREA CON PATOLOGIA m2	AREA SIN PATOLOGIAS m2	% AREA SIN PATOLOGIAS m2
SOBRECIMIENTO	0.00 M2	1. EFLORESCENCIA	0.00 M2	0.00%	0.00 M2	0.00%	COLUMNA	2.60 M2	1. EFLORESCENCIA	0.75 M2	28.85%	1.69 M2	65.15%

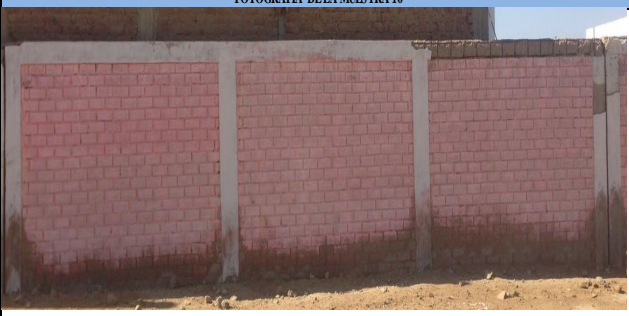
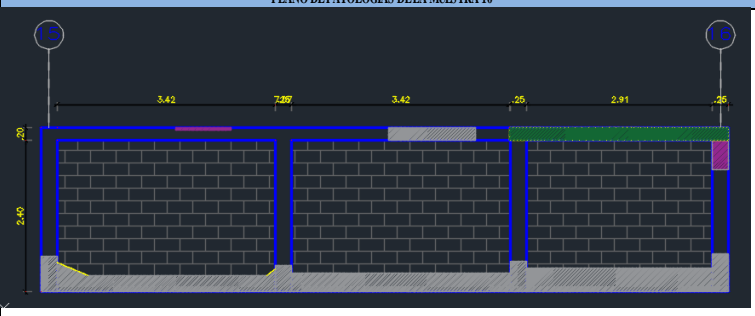
ELEMENTOS	AREA	DESCRIPCION	AREA CON PATOLOGIA m2	% AREA CON PATOLOGIA m2	AREA SIN PATOLOGIAS m2	% AREA SIN PATOLOGIAS m2	ELEMENTOS	AREA	DESCRIPCION	AREA CON PATOLOGIA m2	% AREA CON PATOLOGIA m2	AREA SIN PATOLOGIAS m2	% AREA SIN PATOLOGIAS m2
SOBRECIMIENTO	0.00 M2	1. EFLORENCIA	0.00 M2	0.00%	0.00 M2	0.00%	COLUMNA	2.60 M2	1. EFLORENCIA	0.52 M2	20.00%	1.92 M2	73.77%

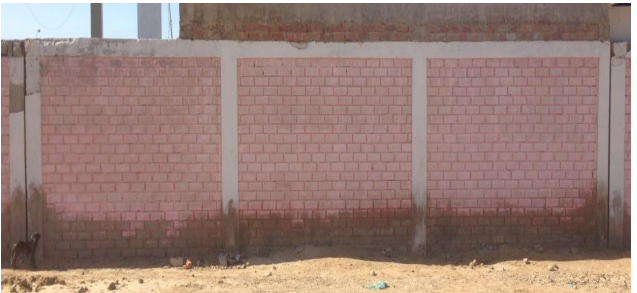
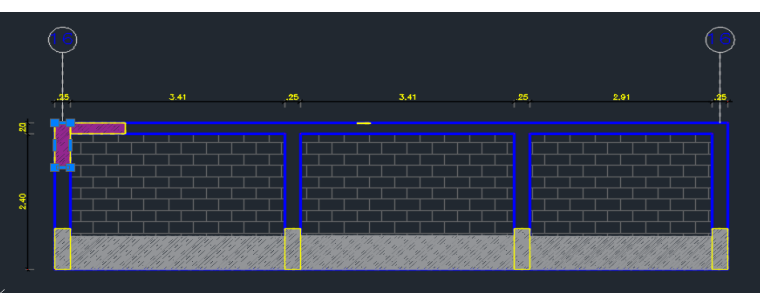
<b>FOTOGRAFIA DE LA MUESTRA 17</b>				<b>PLANO DE PATOLOGIAS DE LA MUESTRA 17</b>

ELEMENTOS	AREA	DESCRIPCION	AREA CON PATOLOGIA m2	% AREA CON PATOLOGIA m2	AREA SIN PATOLOGIAS m2	% AREA SIN PATOLOGIAS m2	ELEMENTOS	AREA	DESCRIPCION	AREA CON PATOLOGIA m2	% AREA CON PATOLOGIA m2	AREA SIN PATOLOGIAS m2	% AREA SIN PATOLOGIAS m2
SOBRECIMIENTO	0.00 M2	1. EFLORESCENCIA	0.00 M2	0.00%	0.00 M2	0.00%	COLUMNA	2.60 M2	1. EFLORESCENCIA	0.71 M2	27.31%	1.64 M2	63.23%

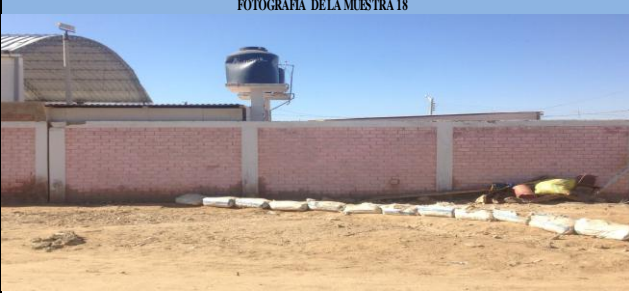
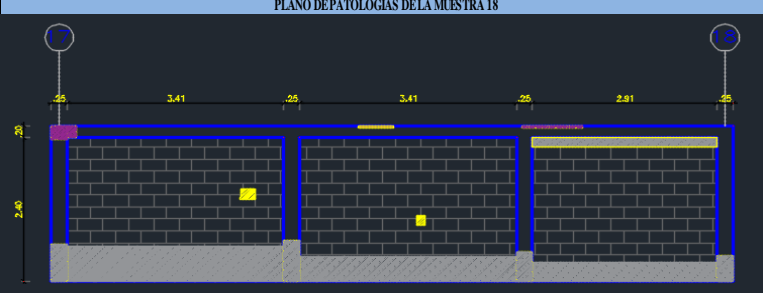
<b>PLANO DE PATOLOGIAS DE LA MUESTRA 18</b>

<b>ELEMENTOS</b>		<b>AREA</b>	<b>DESCRIPCION</b>	<b>AREA CON PATOLOGIA m2</b>	<b>% AREA CON PATOLOGIA m2</b>	<b>AREA SIN PATOLOGIAS m2</b>	<b>% AREA SIN PATOLOGIAS m2</b>	<b>ELEMENTOS</b>	<b>AREA</b>	<b>DESCRIPCION</b>	<b>AREA CON PATOLOGIA m2</b>	<b>% AREA CON PATOLOGIA m2</b>	<b>AREA SIN PATOLOGIAS m2</b>	<b>% AREA SIN PATOLOGIAS m2</b>	
<b>SOBRECIMIENTO</b>		0.00 M2	1.FLORESENCIA 2.OXIDACION 3.CORROSION 4.GRIETAS 5.FISURAS 6.SUCIEDAD 7.DESINTEGRACION 8.EROSIÓN	0.00 M2 0.00 M2 0.00 M2 0.00 M2 0.00 M2 0.00 M2 0.00 M2 0.00 M2	0.00% 0.00% 0.00% 0.00% 0.00% 0.00% 0.00% 0.00%	0.00 M2	0.00%	<b>COLUMNA</b>	2.60 M2	1.FLORESENCIA 2.OXIDACION 3.CORROSION 4.GRIETAS 5.FISURAS 6.SUCIEDAD 7.DESINTEGRACION 8.EROSIÓN	0.55 M2 0.00 M2 0.00 M2 0.00 M2 0.00 M2 0.05 M2 0.06 M2 0.00 M2	21.31% 0.00% 0.00% 0.00% 0.00% 1.77% 2.23% 0.00%	1.94 M2	74.69%
