UNIVERSIDAD CÁTOLICA LOS ÁNGELES DE
CHIMBOTE

ESCUELA PROFESIONAL DE INGENIERÍA CIVIL

**DETERMINACIÓN Y EVALUACIÓN DE LAS PATOLOGÍAS
DEL CONCRETO EN EL CANAL DE RIEGO NISNE DE LA
PROGRESIVA (0+000KM AL 0+500KM), CASERÍO DE
RANRAUCRO, DISTRITO DE RECUAY, PROVINCIA DE
RECUAY, DEPARTAMENTO DE ANCASH – 2019**

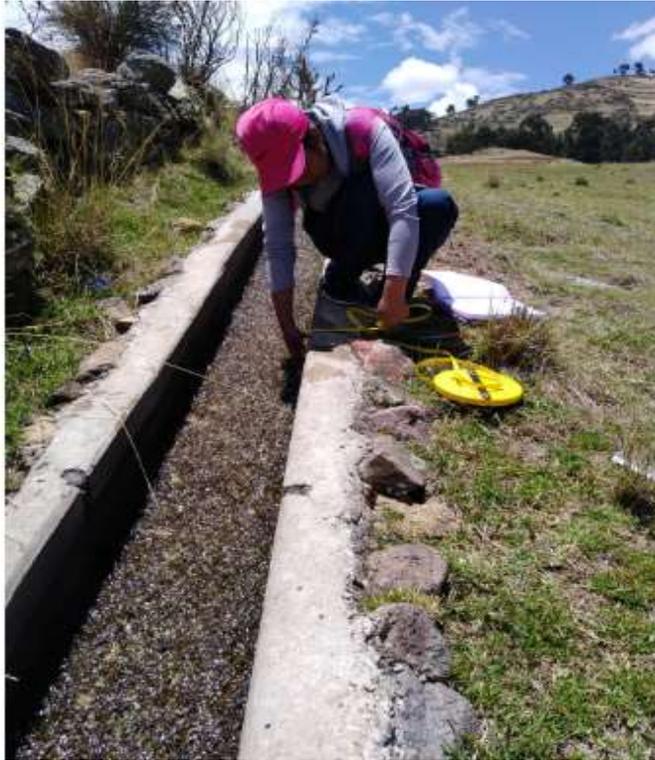
Imagen N°03: Mi persona tomando medidas de la patología encontrada.

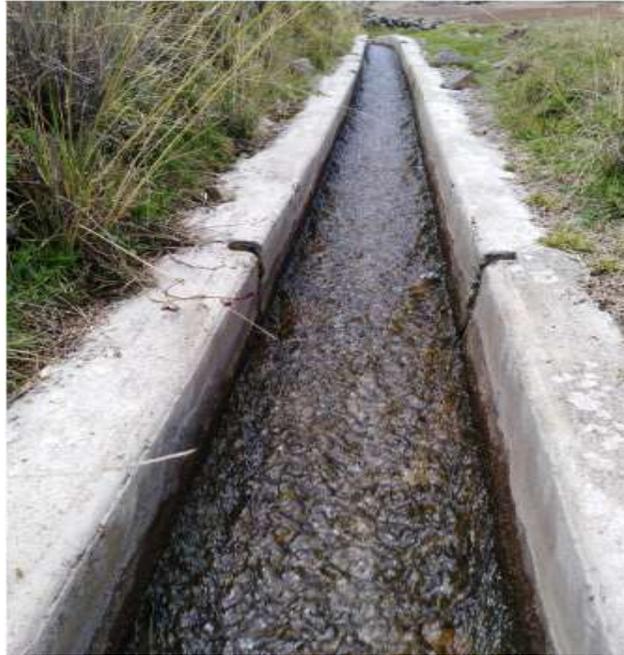
Imagen 04: Un tramo del canal donde se puede observar eflorescencia y erosión en el piso

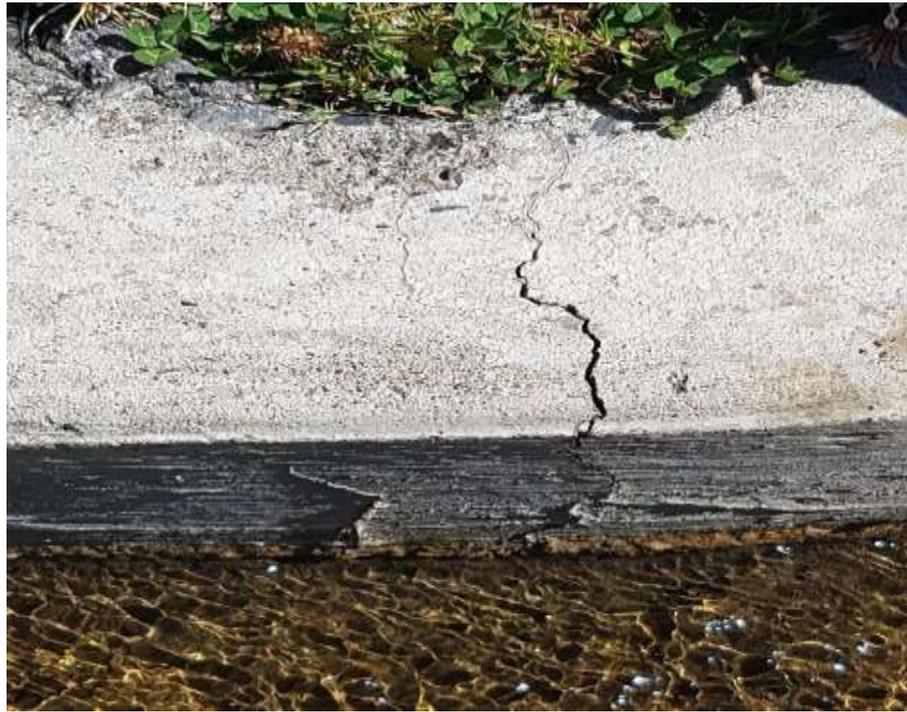
Imagen 06: Se observa en la imagen grieta con nivel de severidad severo
