DETERMINACIÓN Y EVALUACIÓN DE LAS  
PATOLOGÍAS DEL CONCRETO EN COLUMNAS, VIGAS,  
Y MUROS DE ALBAÑILERÍA CONFINADA DEL CERCO  
PERIMÉTRICO DEL DEPÓSITO TASA ASTILLERO, DEL  
PUEBLO JOVEN MIRAFLORES TERCERA ZONA,  
DISTRITO DE CHIMBOTE, PROVINCIA DEL SANTA,  
REGIÓN DE ÁNCASH, MARZO – 2016.

**TESIS PARA OPTAR EL TÍTULO PROFESIONAL DE:**

BACH. ROMAN ANGEL LAVADO ENRIQUEZ

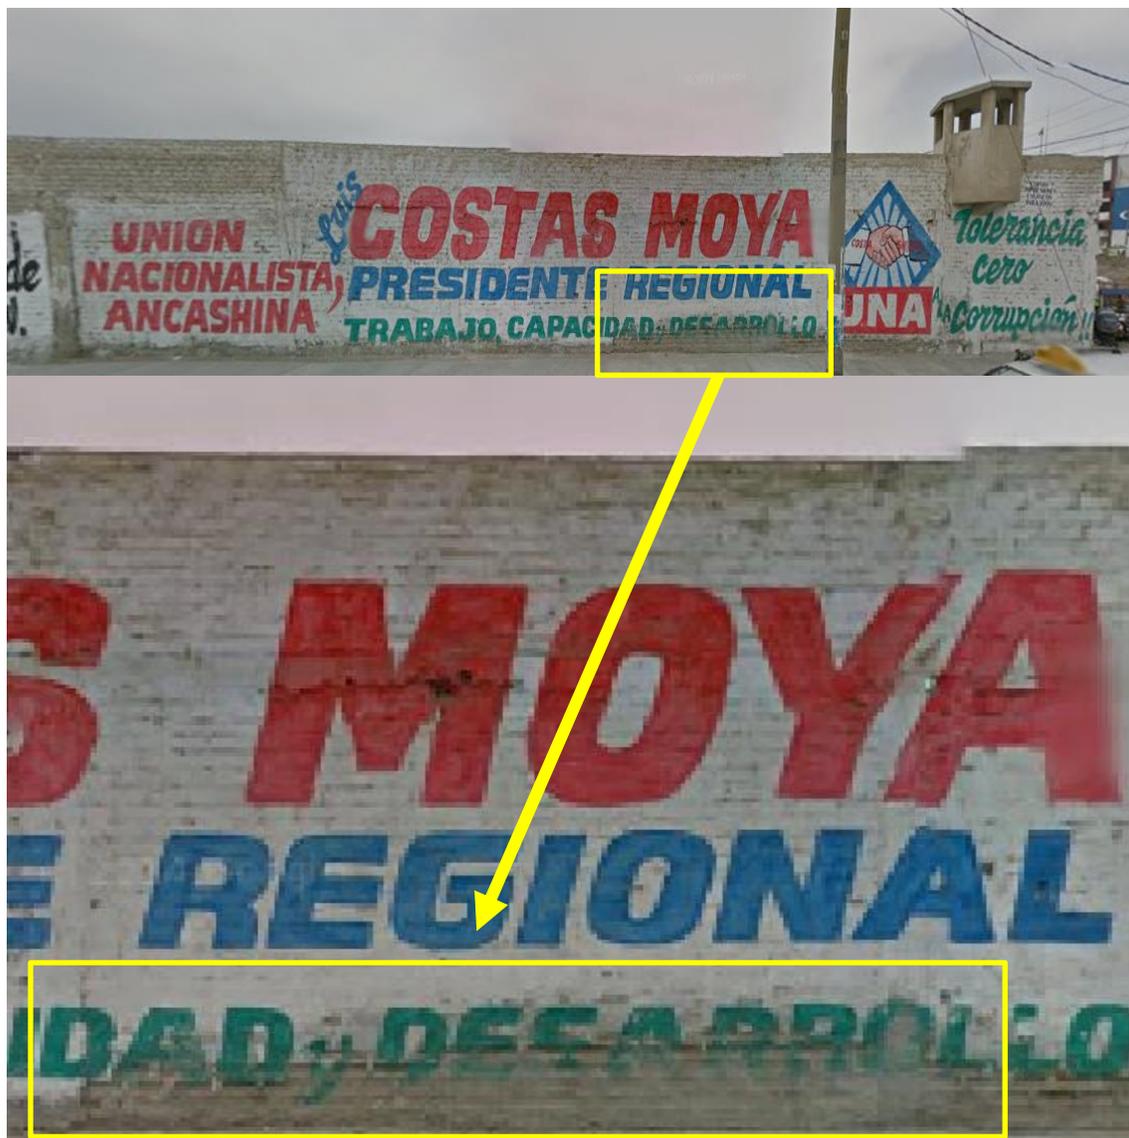
Figura 23: en la muestra 01 se recomienda: la delaminación del agregado es resultado de la mala calidad de empleo de material, por tanto se debe de picar el área afectada y reemplazarlo por material en buen estado.

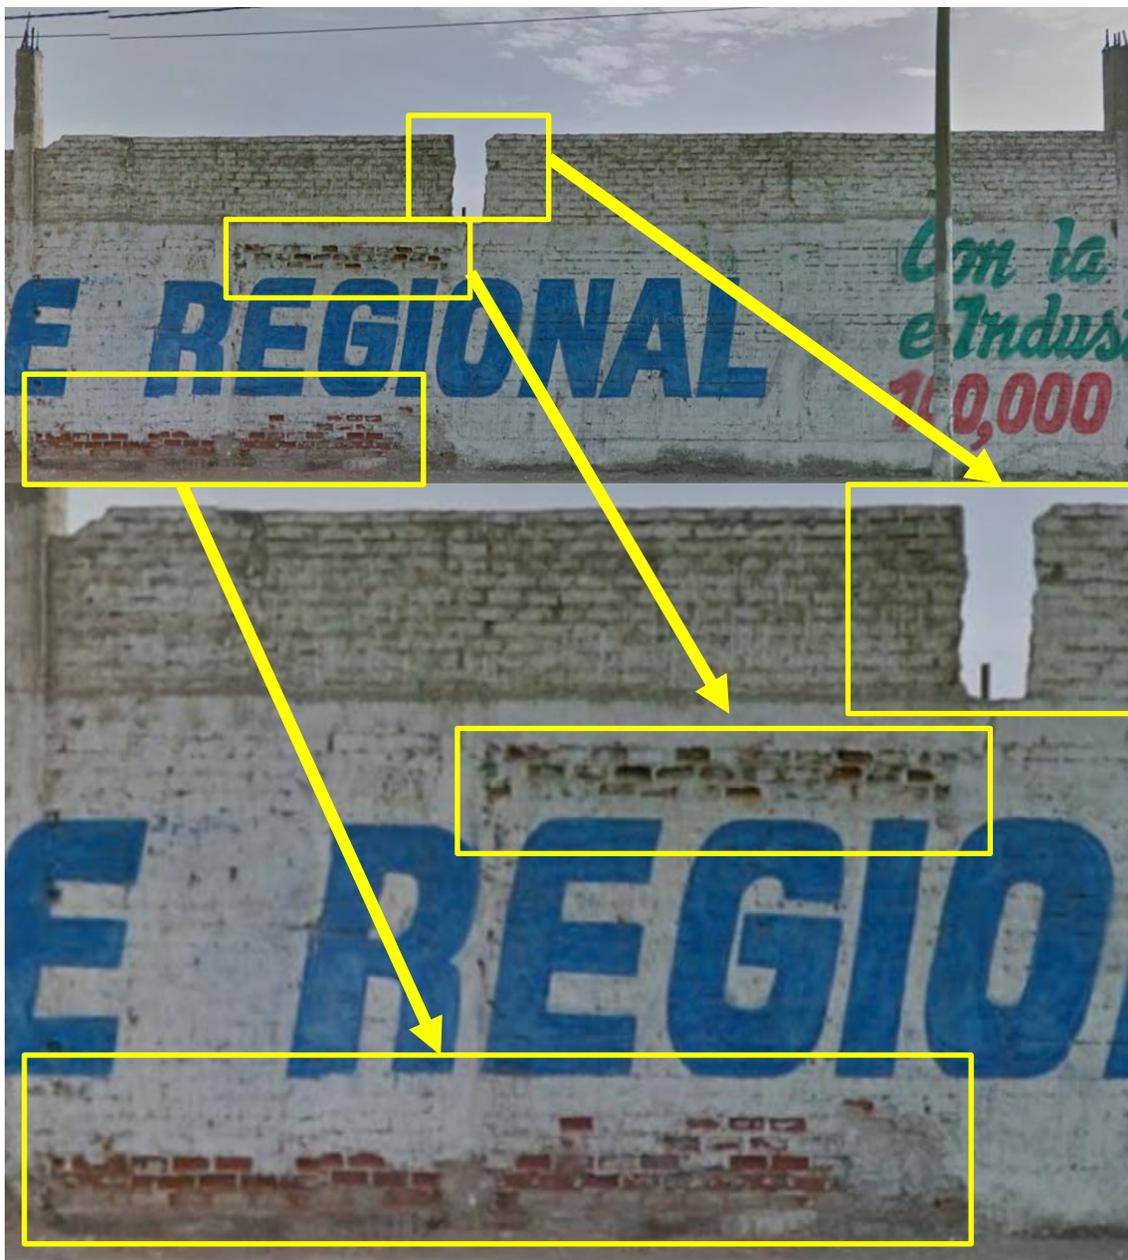
Figura 24: en la muestra 20 se recomienda: mantenimiento inmediato, se deberá picar la zona afectada, limpiarla y cambiar a los elementos defectuosos por unos nuevos.

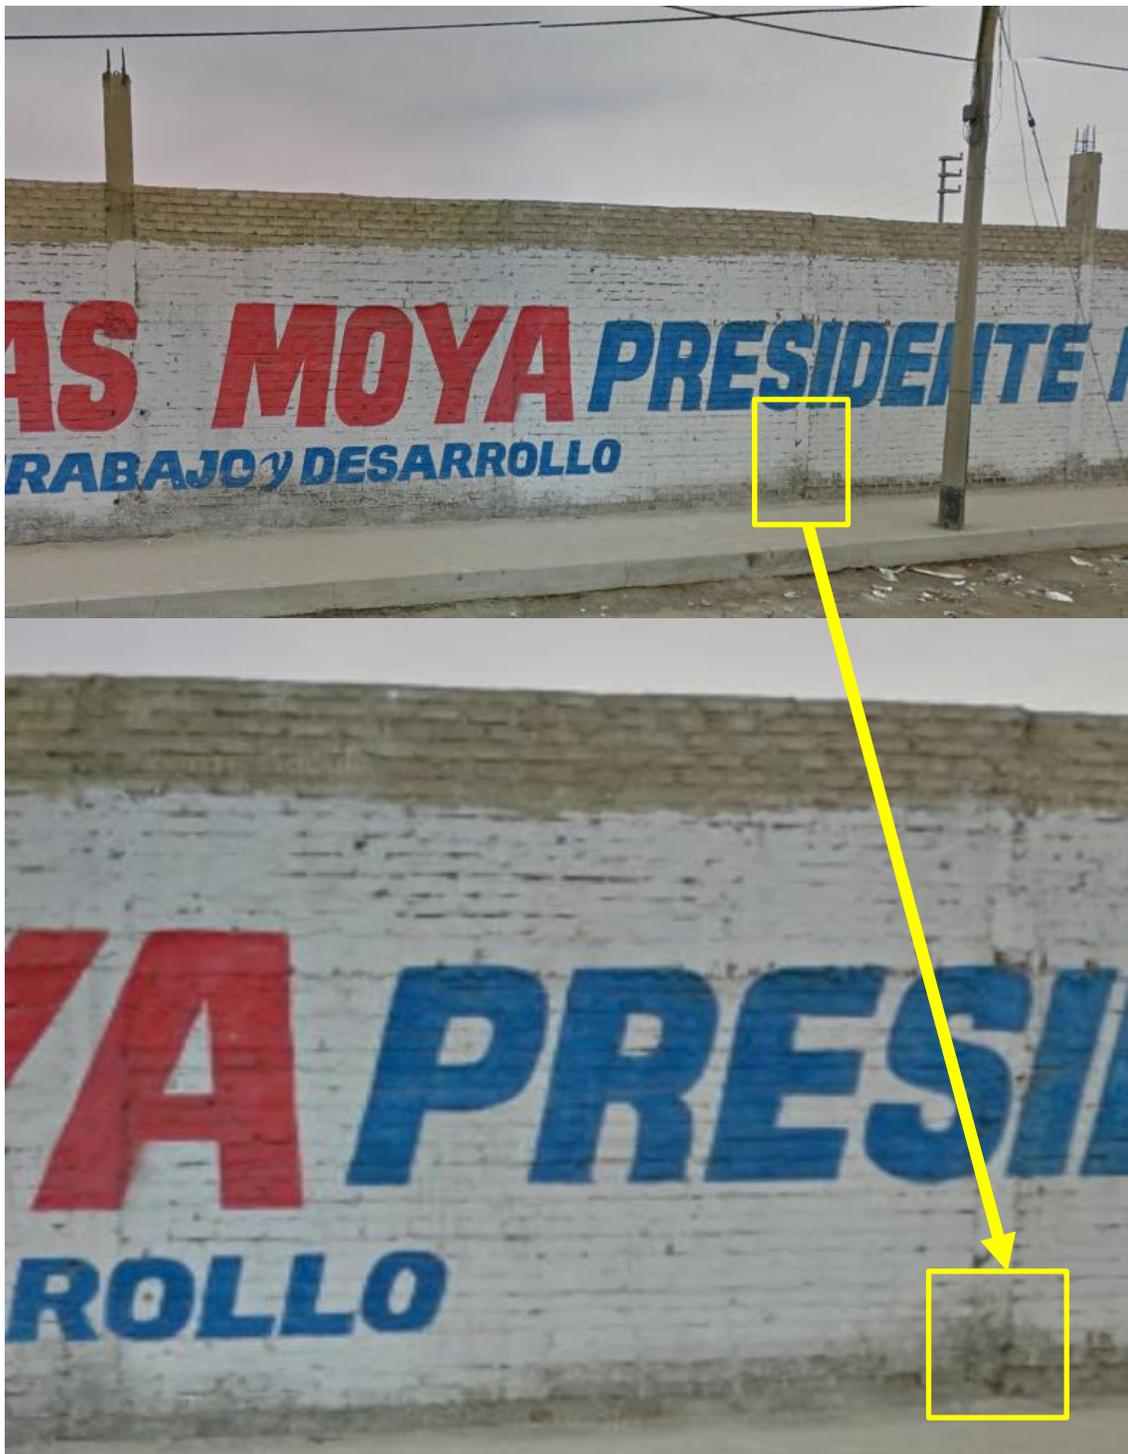
Figura 25: en la muestra 06 se recomienda: Mantenimiento inmediato, se deberá picar la zona afectada y cambiar a los elementos defectuosos y usar un líquido epóxico para la limpieza del acero.

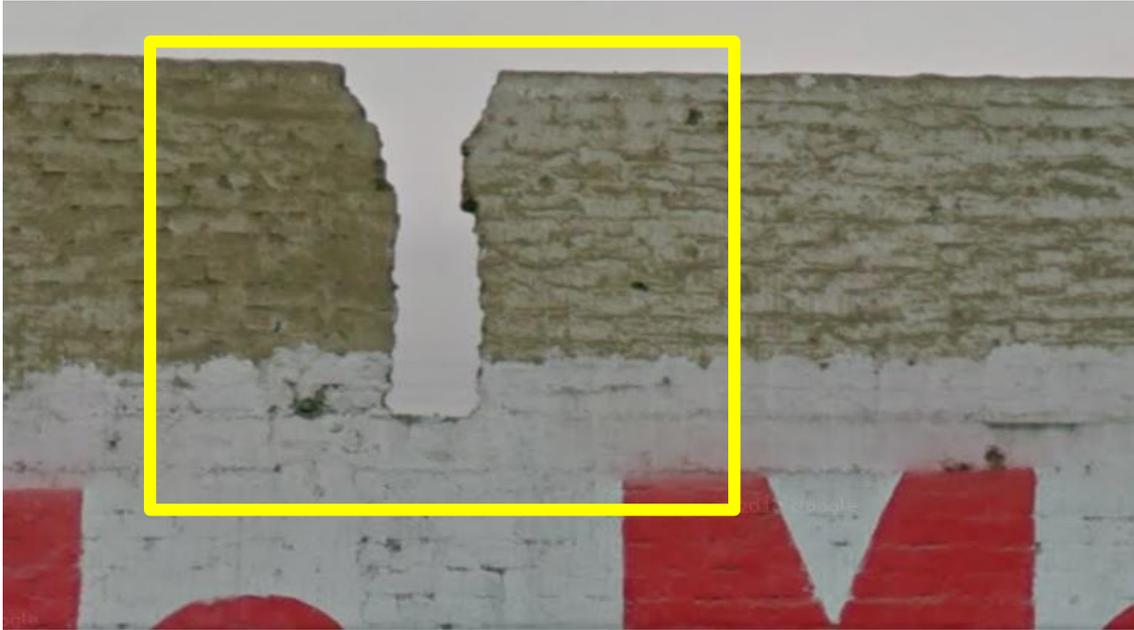
Figura 26: en la muestra 03, se recomienda realizar una reconstrucción del área que no tiene ladrillo para eso se tendrá que picar un área para poder realizar un asentamiento adecuado, también se tiene que emplear el material de mortero adecuado.

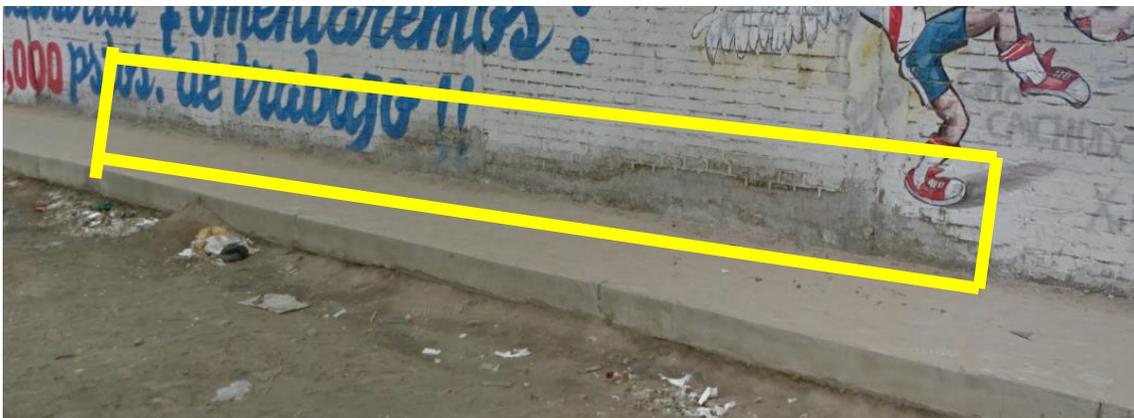
Figura 27: en la muestra 07, se recomienda realizar un picado a la parte inferior del muro realizar un trabajo de calidad ya que se requiere picar y luego pasar con la brocha para poder retirar los restos que quede del picado y así poder realizar el curado colocando el mortero en el muro y en las columnas realizar el mismo proceso.

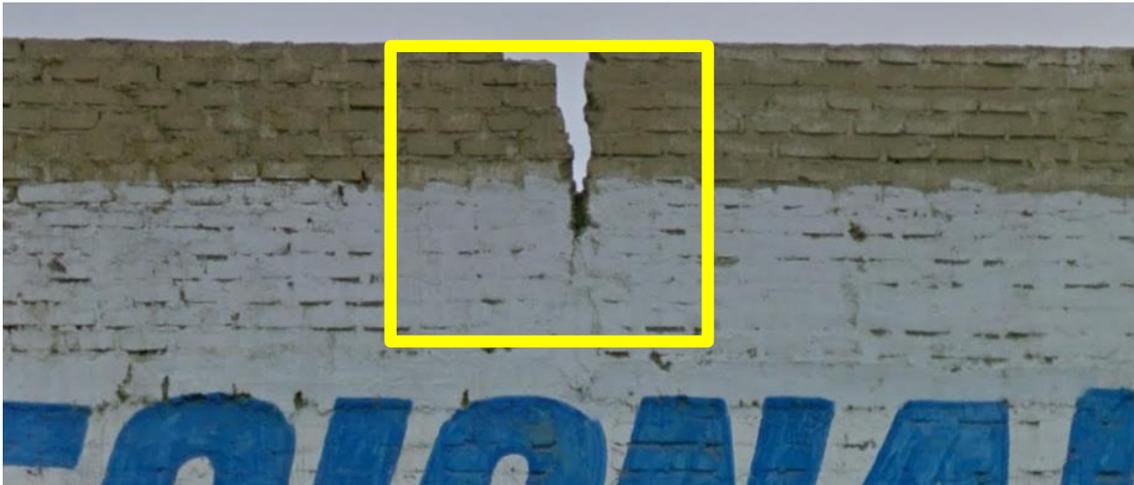
Figura 28: en la muestra 05, reconstruir el área afectada, se tiene que retirar un área de ladrillo para poder asentar correctamente y adecuadamente usar los equipos de protección de seguridad ya que se encuentra a una altura mayor a 1.80. Usar los materiales adecuados para su asentado correcto y el material de calidad.
