UNIVERSIDAD CATÓLICA LOS ÁNGELES
CHIMBOTE

**DETERMINACIÓN Y EVALUACIÓN DE LAS
PATOLOGÍAS PARA OBTENER EL ÍNDICE DE
INTEGRIDAD ESTRUCTURAL Y LA CONDICIÓN
OPERACIONAL DEL PAVIMENTO RÍGIDO
UTILIZANDO EL MÉTODO DEL PCI EN LA
AVENIDA CARMEN ALTO, DISTRITO DE
CARMEN ALTO, PROVINCIA DE HUAMANGA Y
DEPARTAMENTO DE AYACUCHO - 2019**

TESIS PARA OPTAR EL TÍTULO PROFESIONAL DE INGENIERO
CIVIL

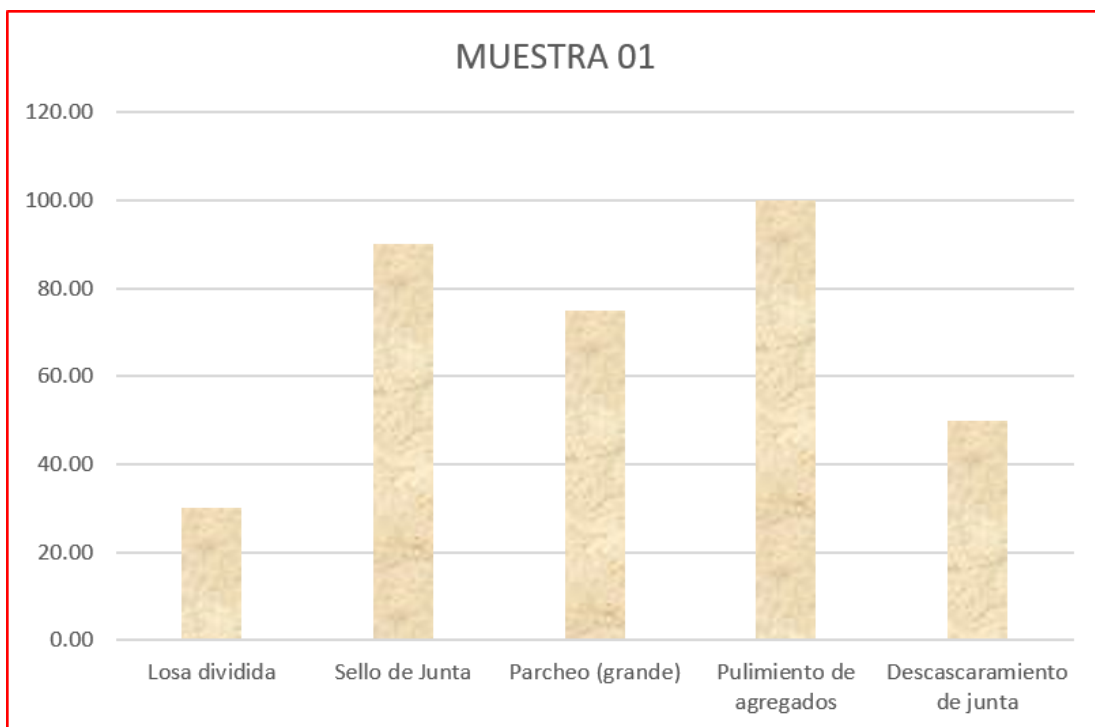
Figura 5.5: Muestra 01.

A. Unidad de Muestra U1: SE ENCONTRO CINCO TIPOS DE PATOLOGÍAS.

- Losa dividida con severidad alta y 30 % de densidad de falla.
- Sello de junta con severidad media y 90 % de densidad de falla.
- Parcheo grande con severidad baja y 75 % de densidad de falla.
- Pulimiento de agregados con severidad media y 100 % de densidad de falla.
- Descascaramiento de junta con severidad media y 50 % de densidad de falla.

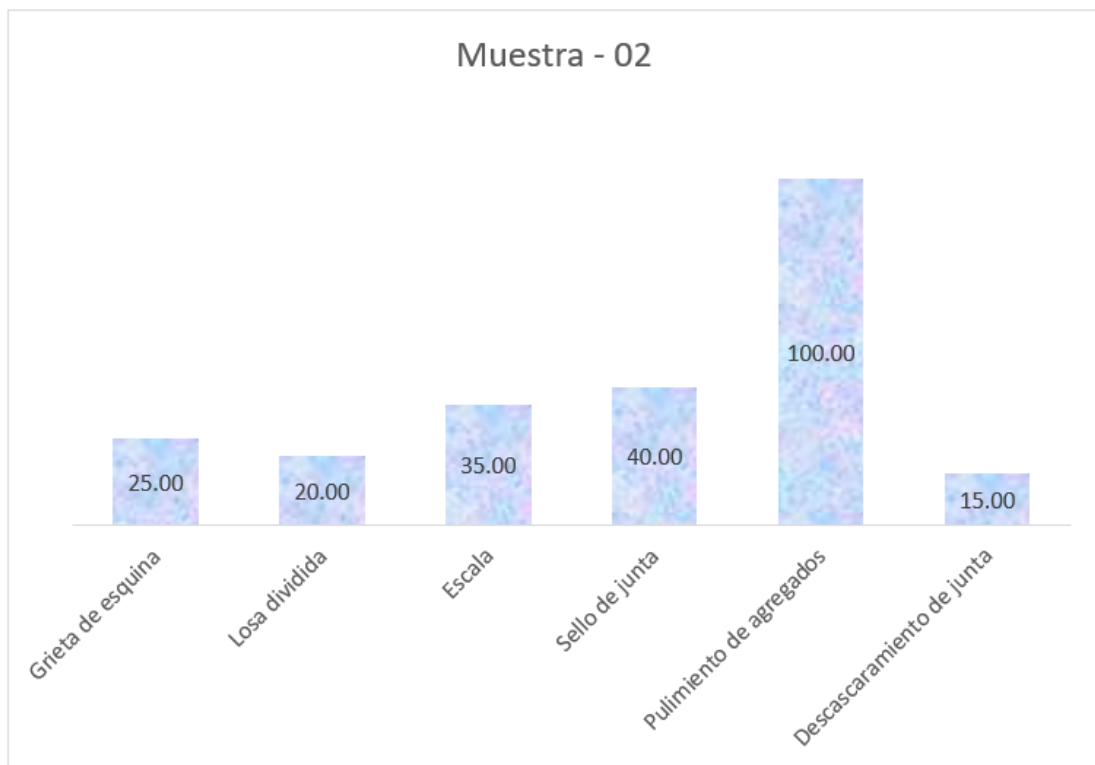
Figura 5.6: Muestra 02.

B. Unidad de Muestra U2: SE ENCONTRO SEIS TIPOS DE PATOLOGÍAS.

- Grieta de esquina con severidad alta y 25 % de densidad de falla.
- Losa dividida con severidad alta y 20 % de densidad de falla.
- Escala con severidad baja y 35 % de densidad de falla.
- Sello de junta con severidad media y 40 % de densidad de falla.
- Pulimiento de agregados con severidad media y 100% de densidad de falla.
- Descascaramiento de junta con severidad media y 50 % de densidad de falla.

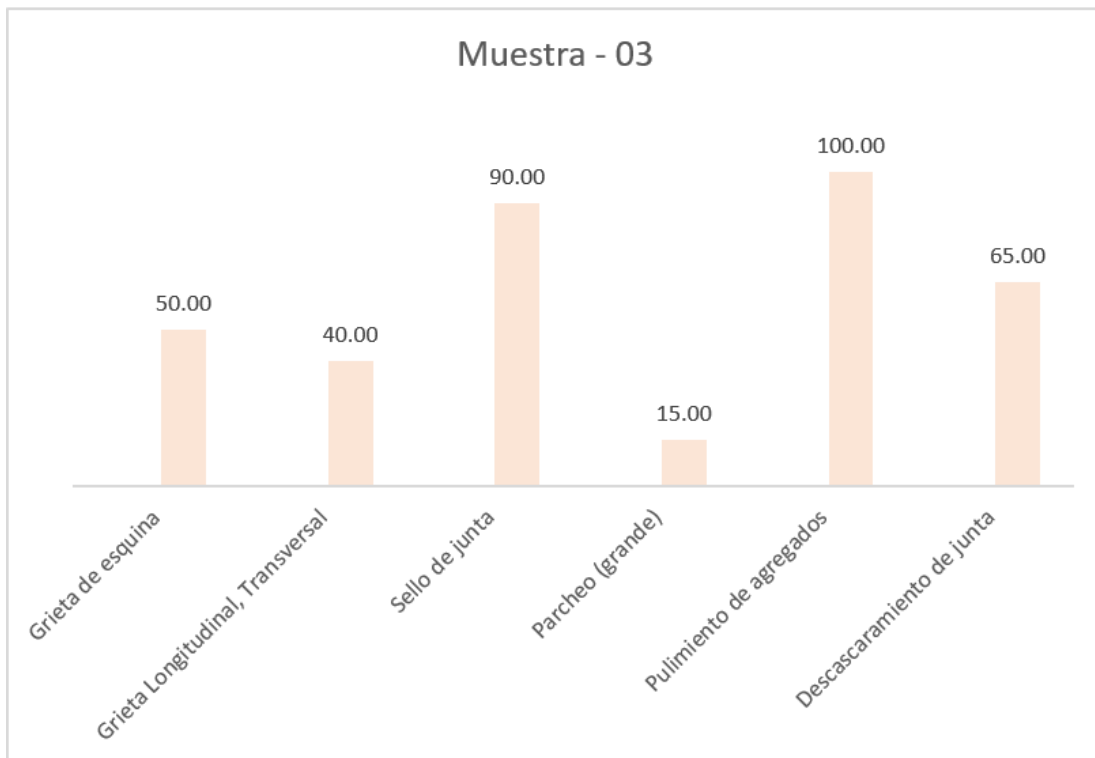
Figura 5.7: Muestra 03.

C. Unidad de Muestra U3: SE ENCONTRO SEIS TIPOS DE PATOLOGÍAS.

- Grieta de esquina con severidad media y 50% de densidad de falla.
- Grieta longitudinal y transversal con severidad alta y 40% de densidad de falla.
- Sello de junta con severidad media y 90% de densidad de falla.
- Parcheo grande con severidad media y 15% de densidad de falla.
- Pulimiento de agregados con severidad media y 100% de densidad de falla.
- Descascaramiento de junta con severidad media y 65% de densidad de falla.

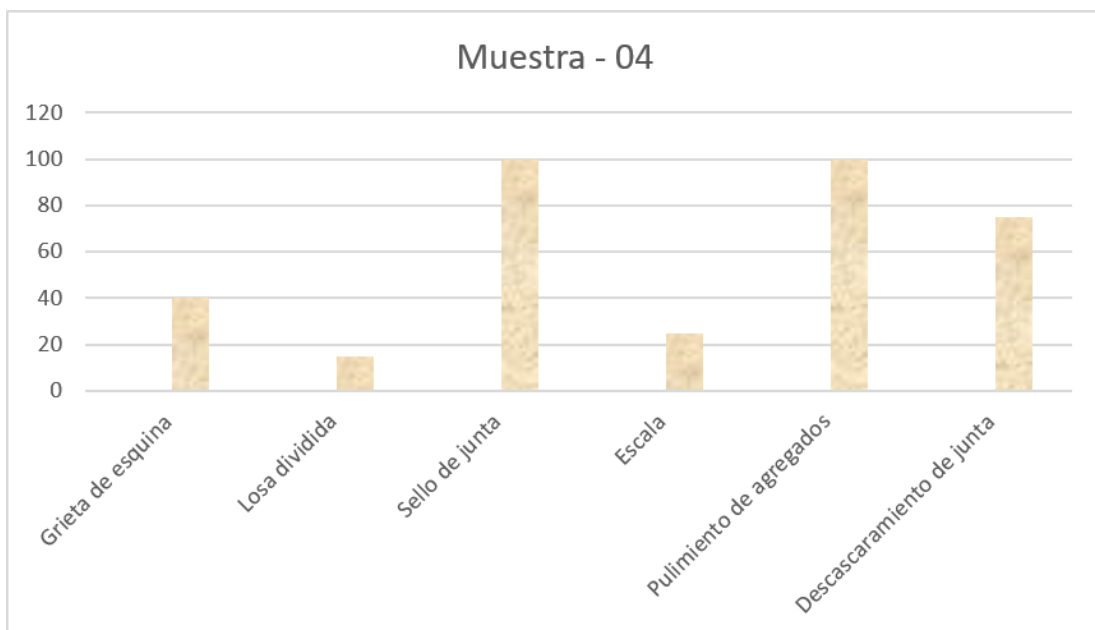
Figura 5.8: Muestra 04.

D. Unidad de Muestra U4: SE ENCONTRO SEIS TIPOS DE PATOLOGÍAS.

- Grieta de esquina con severidad media y 40% de densidad de falla.
- Losa dividida con severidad alta y 15% de densidad de falla.
- Sello de junta con severidad baja y 100% de densidad de falla.
- Escala con severidad baja y 25% de densidad de falla.
- Pulimiento de agregados con severidad media y 100% de densidad de falla.
- Descascaramiento de junta con severidad media y 75% de densidad de falla.

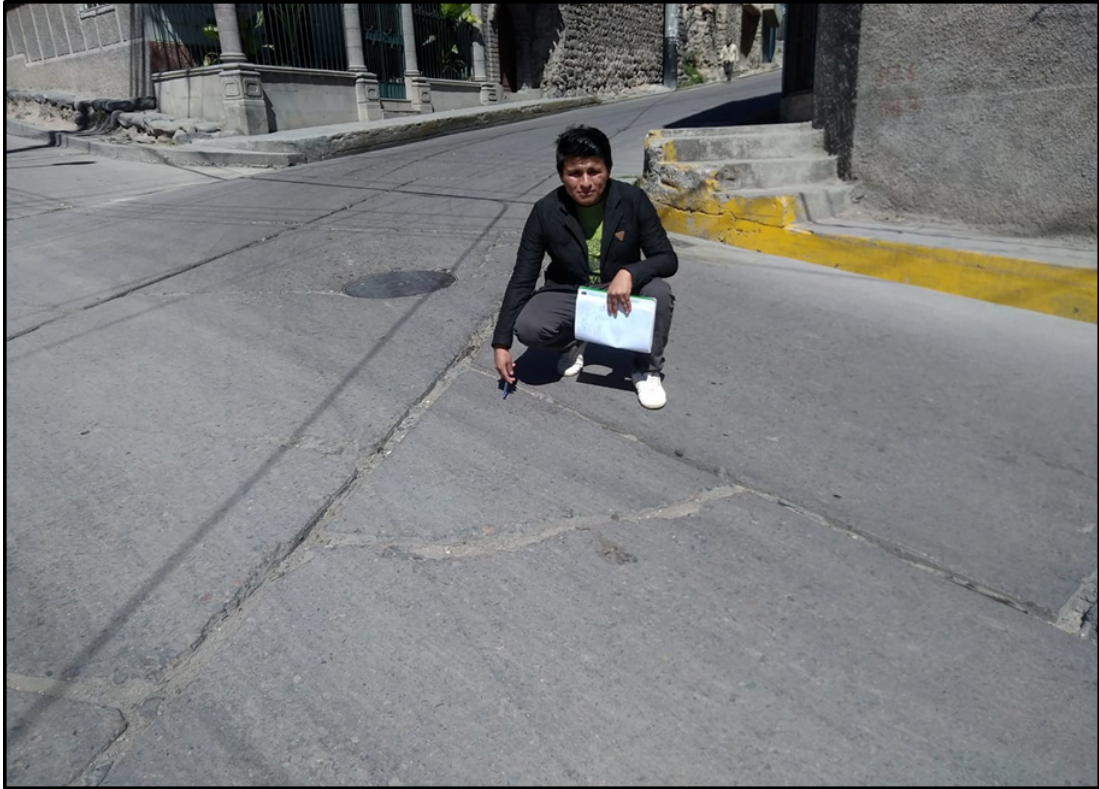
Fotografía 3: Grieta de esquina, sello de junta de la cuadra 01 de la Avenida Carmen Alto.

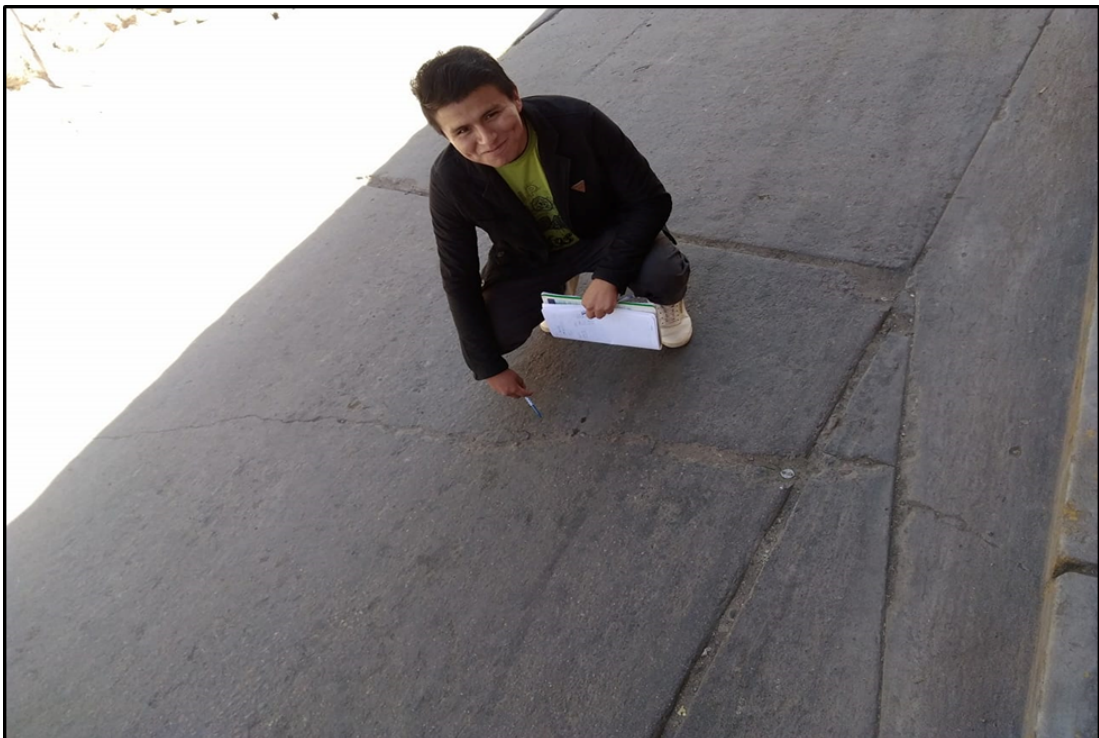
Fotografía 4: Grieta longitudinal y transversal, descascamiento de junta, presente en la cuadra 02 de la Avenida Carmen Alto.

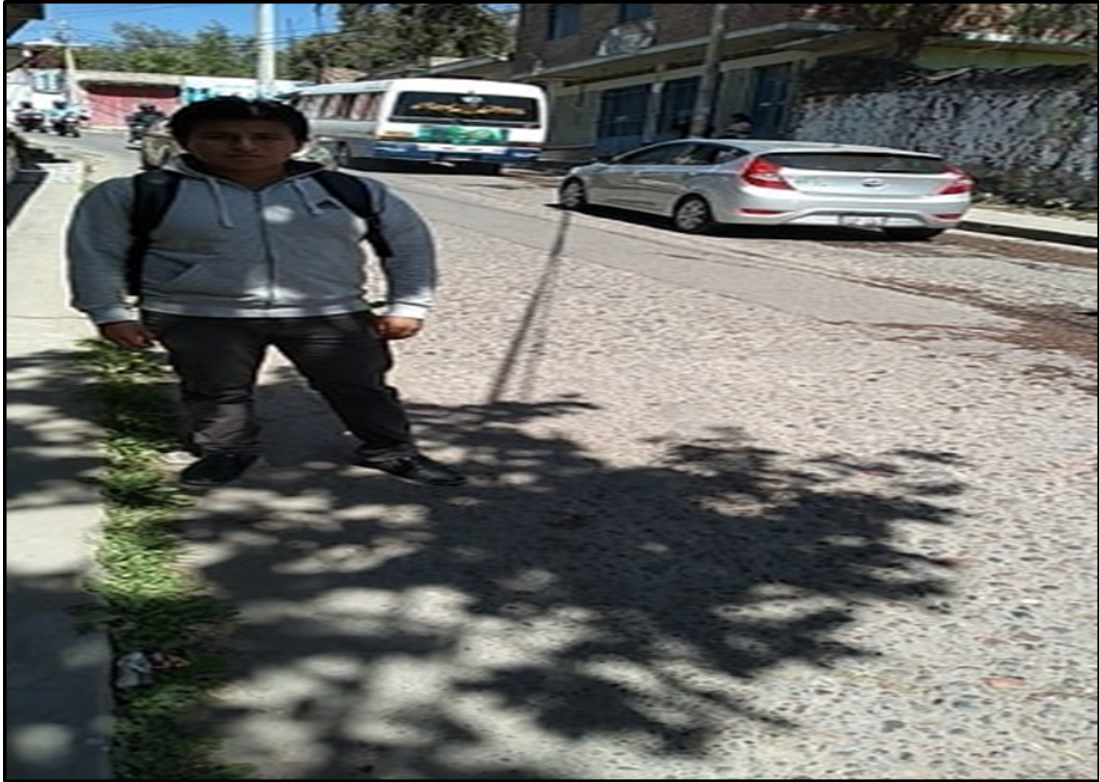
Fotografía 5: *Parche grande, pulimiento de agregados presente en la cuadra 03 de la Avenida Carmen Alto.*
