**UNIVERSIDAD CATÓLICA LOS ÁNGELES
CHIMBOTE
FACULTAD DE INGENIERÍA**

**“DETERMINACIÓN Y EVALUACIÓN DE LAS PATOLOGÍAS DEL
CONCRETO EN COLUMNAS, VIGAS, SOBRECIMENTOS, MUROS DE
ALBAÑILERÍA CONFINADA, DEL CERCO PERIMÉTRICO DE LA
DIRECCION REGIONAL DE AGRICULTURA – GOBIERNO REGIONAL DE
ANCASH, PROVINCIA DE HUARAZ, DEPARTAMENTO DE ANCASH -
NOVIEMBRE 2016”.**

BACH. CASTILLO OBREGON ROMEL ORLANDO

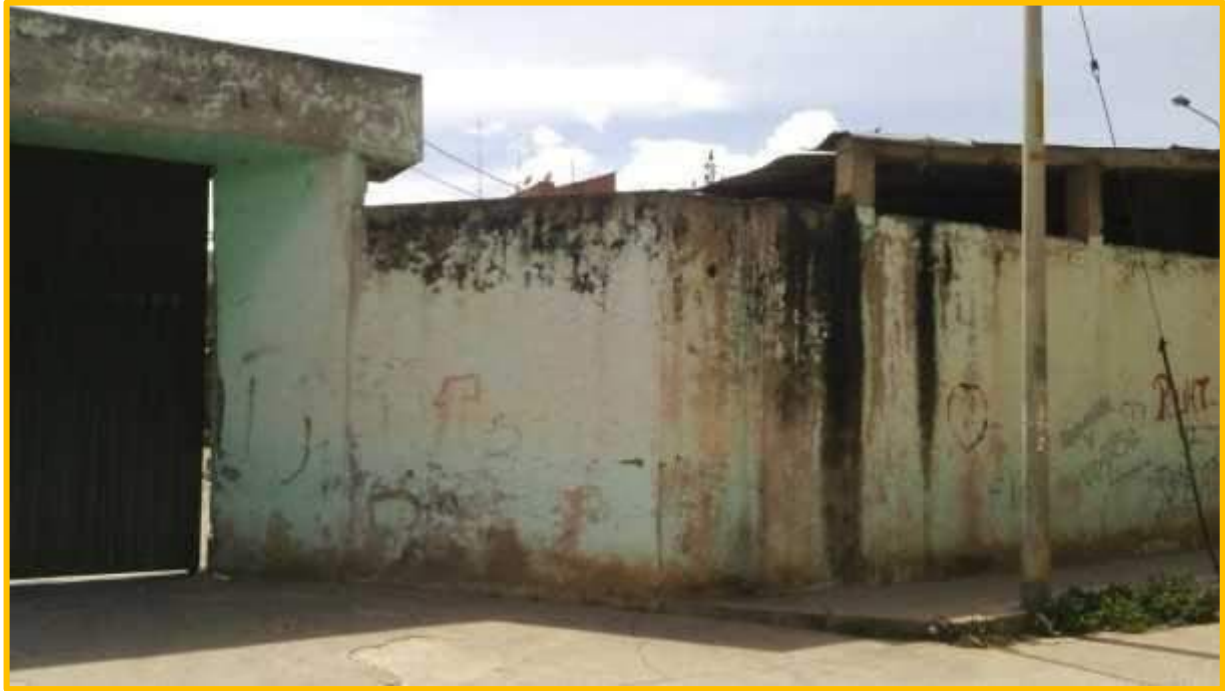
Gráfico N° 175: Vista del estado actual del Cerco Perimétrico, donde se muestra alguna de las patologías como, Grietas, y Mohos (en las zonas superiores).

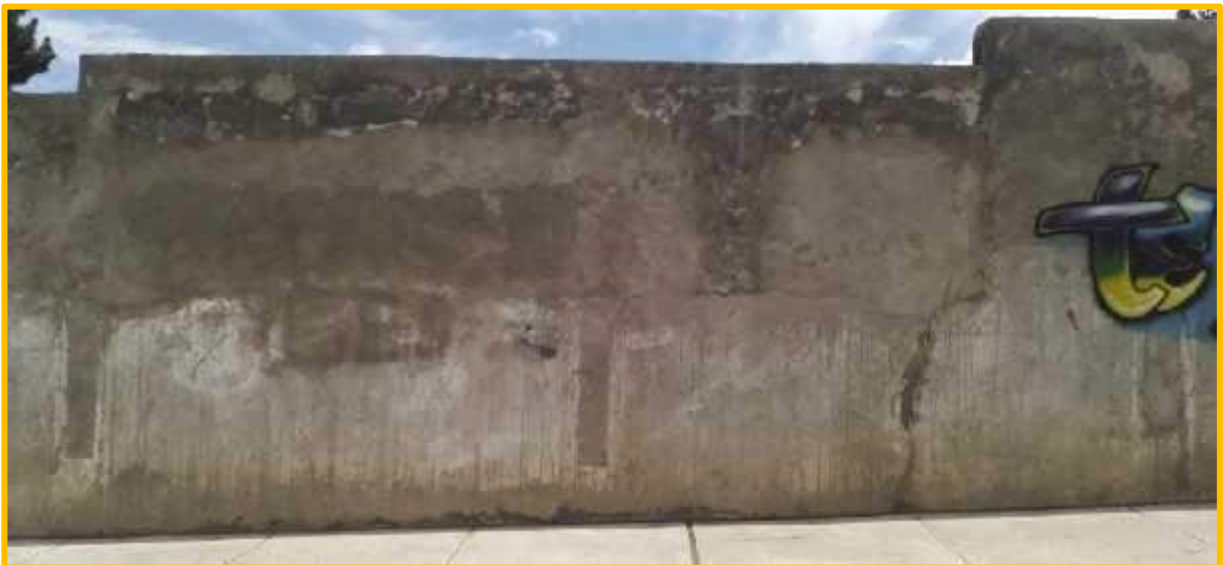
Gráfico N° 176: Vista de los Muros correspondiente al Jr. Italia, donde se aprecia las Grietas, las Eflorescencias, tanto en los muros, como en las vigas, de igual forma las Erosiones en la base de los muros.

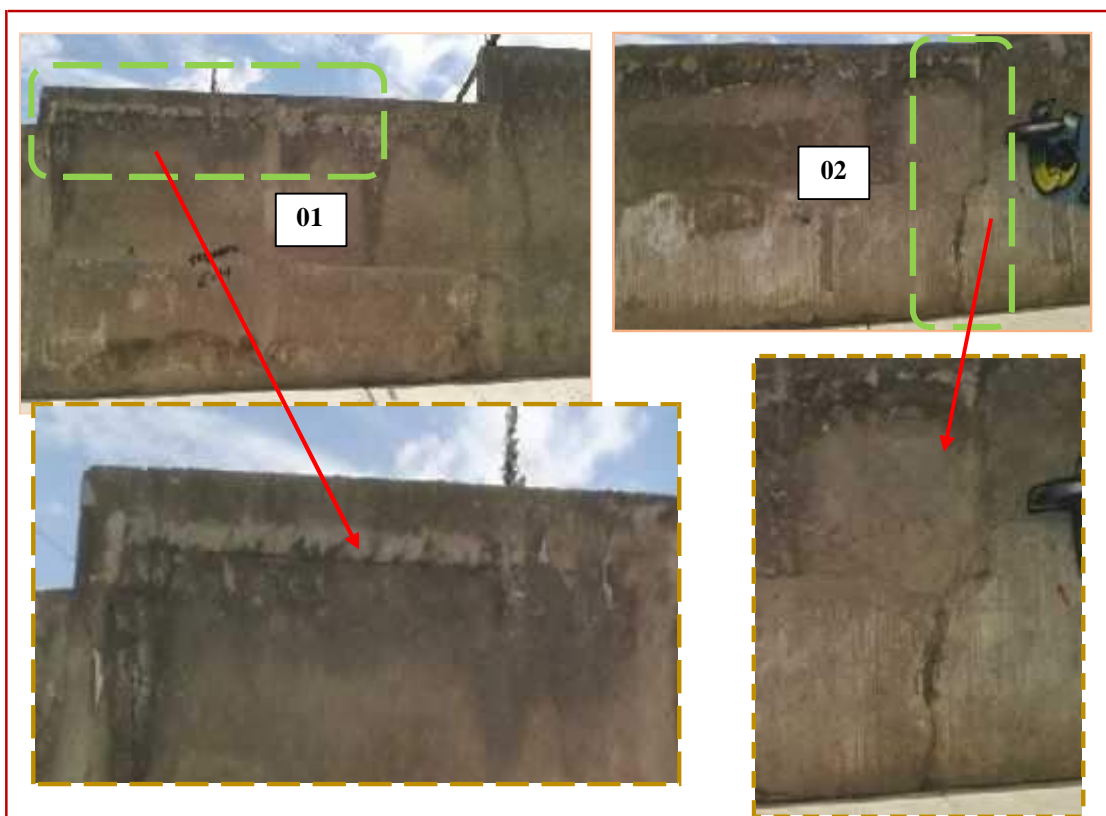
Gráfico N° 180: Patología – Grietas (UM – 07, UM – 15)

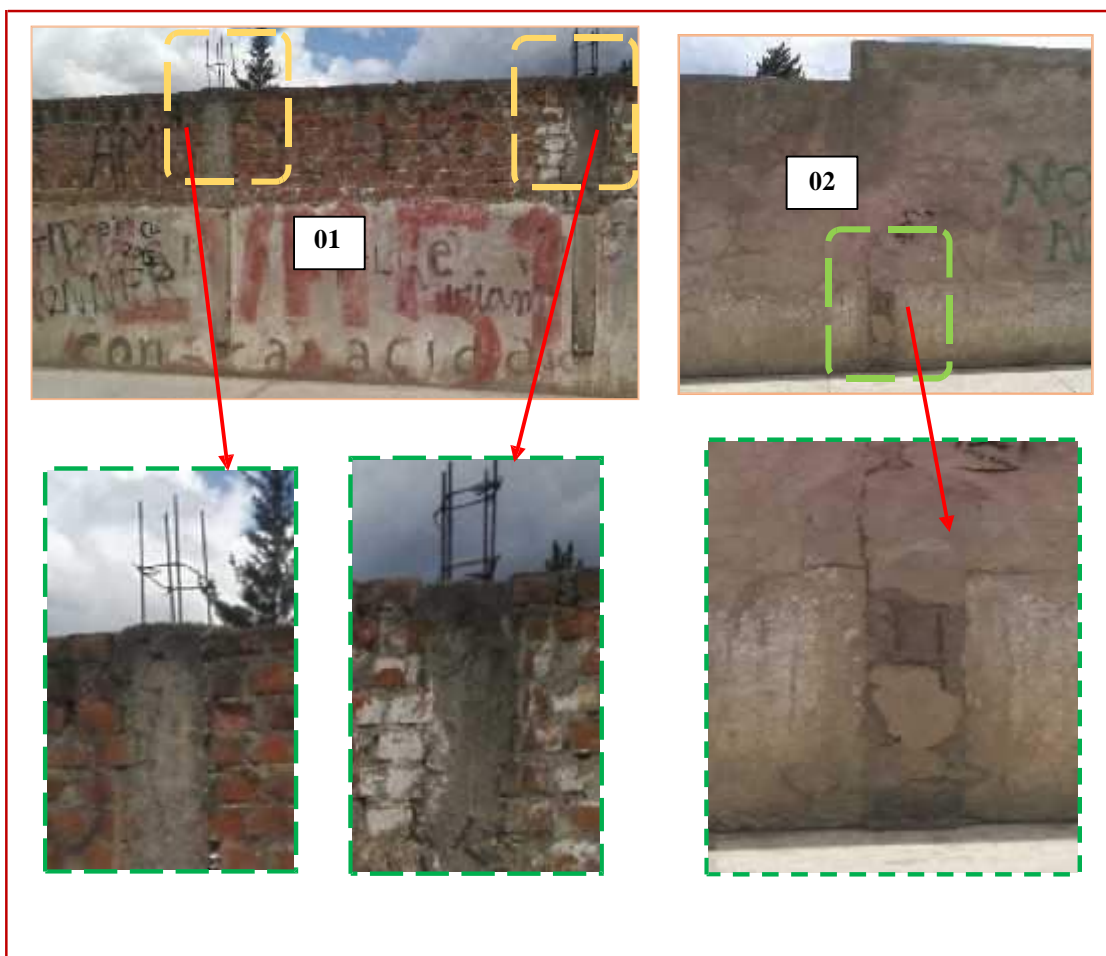
Gráfico N° 185: Patología – Corrosión (UM – 21, UM – 12)
