**UNIVERSIDAD CATÓLICA LOS ÁNGELES
CHIMBOTE**

**DETERMINACIÓN Y EVALUACIÓN DE LAS
PATOLOGÍAS DEL CONCRETO EN LA CUNETA DE
LA VÍA CARAZ - HUALLANCA, DESDE LA
PROGRESIVA 0+000 AL 1+200 DEL DISTRITO DE
CARAZ, PROVINCIA DE HUAYLAS,
DEPARTAMENTO DE ANCASH – 2017**

**TRABAJO DE INVESTIGACIÓN PARA OPTAR EL
GRADO ACADÉMICO DE BACHILLER EN
INGENIERÍA CIVIL**

**GUERRERO MILLA, RUY SANTIAGO
ORCID: 0000-0001-7641-4830**

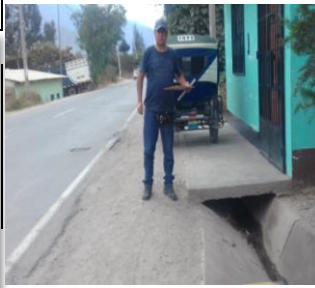
UNIDAD MUESTRAL		: 06										
PROGRESIVA		: 0+210 AL 0+213										
DESCRIPCION / TIPO DE PATOLOGIA			CARACTERISTICA A MEDIR	ESPECIFICACIONES PARA NIVELES DE SEVERIDAD								
PATOLOGIA ENCONTRADA	1	FISURAS	Abertura		< 0.2 mm	0.2 a 0.5 mm	0.5 a 1.0 mm					
	2	GRIETAS	Abertura		1.0 a 1.5 mm	1.5 a 3.0 mm	> 3.0 mm					
	3	EROSIÓN	h Erosionada		< 5% e (7.5mm)	5% a 20% e	> 20% e (30mm)					
	4	VEGETACION	Daño Provocado		Daño Externo	Fisuramiento	Rotura/ Grieta					
DESCRIPCION / TIPO DE PATOLOGIA			NIVEL DE SEVERIDAD			MURO DERECHO			MURO IZQUIERDO

AREA =	2.40	m2	AREA =	1.80	m2	
						AREA FECTADA CON PATOLOGIAS (m2)	AREA AFECTADA CON PATOLOGIAS (%)	NIVEL DE SEVERIDAD	AREA FECTADA CON PATOLOGIAS (m2)	AREA AFECTADA CON PATOLOGIAS (%)	NIVEL DE SEVERIDAD	
PATOLOGIA ENCONTRADA	1	FISURAS	M.D	0.80	mm.	SEVERO	0.01	0.60%		0.01	0.73%	
			M.I	0.50	mm.							
	2	GRIETAS	M.D	7.00	mm.	SEVERO	0.16	6.67%		0.32	17.92%	
			M.I	8.00	mm.							
	3	EROSIÓN	M.D	7.50	mm.	MODERADO	1.05	43.75%		1.05	58.33%	
			M.I	7.00	mm.							
	4	VEGETACION	M.D	0.00	m2	LEVE	0.00	0.00%		0.00	0.00%	
			M.I	0.00	m2							
TOTAL						1.22	51.02%		1.3857	76.98%		
NIVEL DE SEVERIDAD						MODERADO			MODERADO			
CONDICION DE SERVICIO						REGULAR			REGULAR

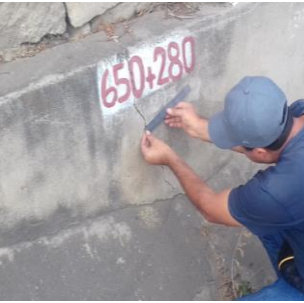
ASESOR		: RODRIGUEZ MINAYA JHONY												
UNIDAD		: 09												
PROGRESIVA		: 0+360 AL 0+363												
DESCRIPCION / TIPO DE PATOLOGIA			CARACTERISTICA A MEDIR		ESPECIFICACIONES PARA NIVELES DE SEVERIDAD									
					LEVE	MODERADO	SEVERO							
PATOLOGIA ENCONTRADA	1	FISURAS	Abertura		< 0.2 mm	0.2 a 0.5 mm	0.5 a 1.0 mm							
	2	GRIETAS	Abertura		1.0 a 1.5 mm	1.5 a 3.0 mm	> 3.0 mm							
	3	EROSIÓN	h Erosionada		< 5% e (7.5mm)	5% a 20% e	> 20% e (30mm)							
	4	VEGETACION	Daño Provocado		Daño Externo	Fisuramiento	Rotura/ Grieta

DESCRIPCION / TIPO DE PATOLOGIA						NIVEL DE SEVERIDAD			MURO DERECHO			MURO IZQUIERDO		
									AREA =	2.40	m2	AREA =	1.80	m2
						AREA FECTADA CON PATOLOGIAS (m2)	AREA AFECTADA CON PATOLOGIAS (%)	NIVEL DE SEVERIDAD	AREA FECTADA CON PATOLOGIAS (m2)	AREA AFECTADA CON PATOLOGIAS (%)	NIVEL DE SEVERIDAD			
PATOLOGIA ENCONTRADA	1	FISURAS	M.D	0.50	mm.	SEVERO	0.02	0.67%	0.01	0.67%				
			M.I	0.75	mm.									
	2	GRIETAS	M.D	9.00	mm.	SEVERO	0.19	8.00%	0.29	16.00%				
			M.I	8.00	mm.									
	3	EROSIÓN	M.D	8.50	mm.	LEVE	0.93	38.75%	0.90	50.00%				
			M.I	8.50	mm.									
	4	VEGETACION	M.D	0.00	m2	LEVE	0.00	0.00%	0.57	31.78%				
			M.I	0.57	m2									
TOTAL						1.14	47.42%		1.772	98.44%				
NIVEL DE SEVERIDAD						MODERADO			MODERADO					
CONDICION DE SERVICIO						REGULAR			REGULAR

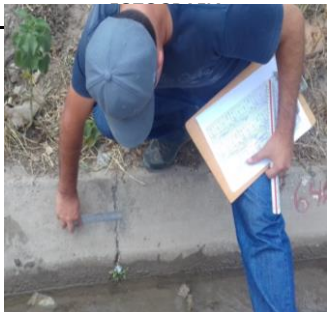
ASESOR		: RODRIGUEZ MINAYA JHONY									
UNIDAD MUESTRAL		: 12									
PROGRESIVA		: 1+153 AL 0+156									
DESCRIPCION / TIPO DE PATOLOGIA		CARACTERISTICA A MEDIR		ESPECIFICACIONES PARA NIVELES DE SEVERIDAD							
				LEVE		MODERADO		SEVERO			
PATOLOGIA ENCONTRADA	1	FISURAS		Abertura		< 0.2 mm		0.2 a 0.5 mm		0.5 a 1.0 mm	
	2	GRIETAS		Abertura		1.0 a 1.5 mm		1.5 a 3.0 mm		> 3.0 mm	
	3	EROSIÓN		h Erosionada		< 5% e (7.5mm)		5% a 20% e		> 20% e (30mm)	
	4	VEGETACION		Daño Provocado		Daño Externo		Fisuramiento		Rotura/ Grieta	
DESCRIPCION / TIPO DE PATOLOGIA		NIVEL DE SEVERIDAD		MURO DERECHO			MURO IZQUIERDO

AREA =	2.40	m2	AREA =	1.80	m2		
				AREA FECTADA CON PATOLOGIAS (m2)	AREA AFECTADA CON PATOLOGIAS (%)	NIVEL DE SEVERIDAD	AREA FECTADA CON PATOLOGIAS (m2)	AREA AFECTADA CON PATOLOGIAS (%)	NIVEL DE SEVERIDAD		
PATOLOGIA ENCONTRADA	1	FISURAS	M.D	0.80	mm.	SEVERO	0.01	0.60%	0.02	0.83%	
			M.I	0.60	mm.						
	2	GRIETAS	M.D	9.00	mm.	SEVERO	0.16	6.67%	0.15	8.33%	
			M.I	7.50	mm.						
	3	EROSIÓN	M.D	7.50	mm.	MODERADO	1.05	43.75%	0.90	50.00%	
			M.I	7.00	mm.						
	4	VEGETACION	M.D	0.00	m2	LEVE	0.00	0.00%	0.00	0.00%	
			M.I	0.00	m2						
TOTAL				1.22	51.02%		1.065	59.17%			
NIVEL DE SEVERIDAD				MODERADO			MODERADO				
CONDICION DE SERVICIO				REGULAR			REGULAR

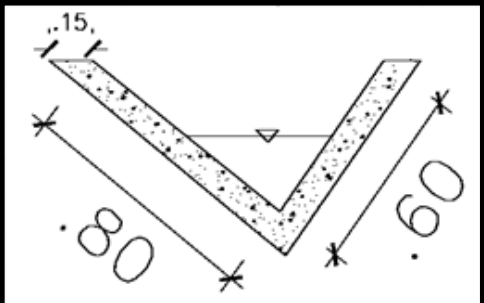
UNIDAD MUESTRAL:	01									
PROGRESIVA:	0+020 AL 0+023									
MANUAL DE PATOLOGÍAS		NIVELES DE SEVERIDAD								
	1	FISURAS	1	LEVE	Longitud de Muestra (L): 3.00 m					
	2	GRIETAS	2	MODERADO						
	3	EROSIÓN	3	SEVERO						
	4	VEGETACION								
ELEMENTOS:	CUNETA DE CONCRETO (A = 4.20 m²)									
	MURO DERECHO: (Area = L x A)					MURO IZQUIERDO: (Area = L x A)				
	L= 3 m	A= 0.80 m	AREA (m ²):	2.4		L= 3 m	A= 0.60 m	AREA (m ²):	1.8	
PATOLOGIA ENCONTRADA	ABERTURA (mm)	LARGO AFECTADO (m)	ANCHO AFECTADO (m)	ALTURA Erosionada (mm)	AREA Erosionada (m²)	ABERTURA (mm)	LARGO AFECTADO (m)	ANCHO AFECTADO (m)	ALTURA Erosionada (mm)	AREA Erosionada (m²)

FISURAS	0.50	0.80	0.02	-----	-----	0.40	0.60	0.02	-----	-----
GRIETAS	5.50	0.80	0.18	-----	-----	7.50	0.60	0.20	-----	-----
EROSIÓN	-----	3.00	0.28	3.50	0.84	-----	3.00	0.25	3.00	0.75
VEGETACION	-----	0.00	0.00	-----	-----	-----	1.80	0.20	-----	-----

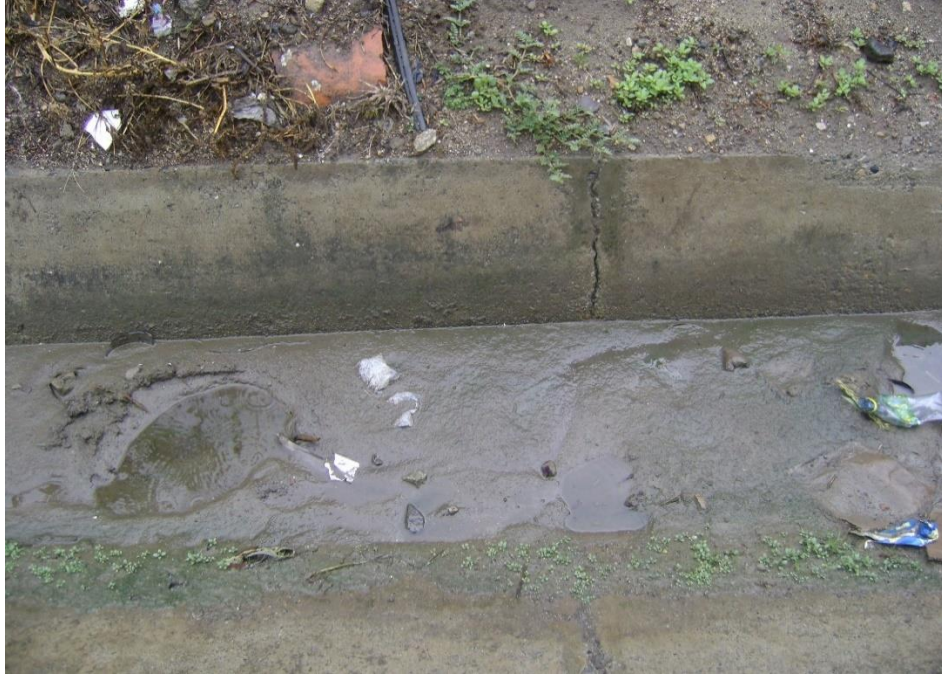
FOTOGRAFÍA N° 01. Se observa la patología grieta en forma vertical en el muro lateral derecho de la cuneta y el área erosionada

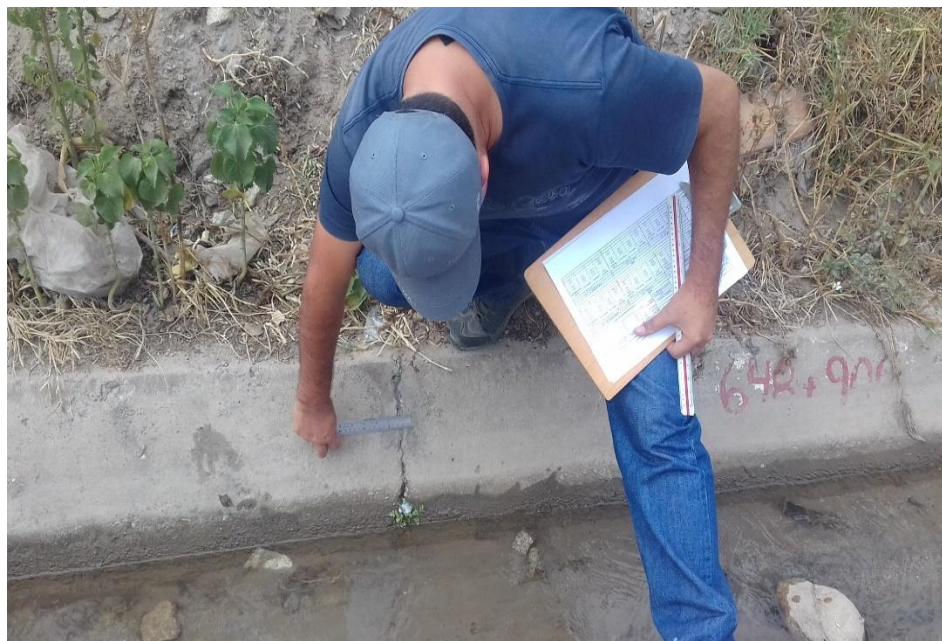
FOTOGRAFÍA N° 02. Se observa al tesista midiendo la abertura de la patología grieta en forma vertical en el muro lateral derecho de la cuneta para su posterior recolección de datos

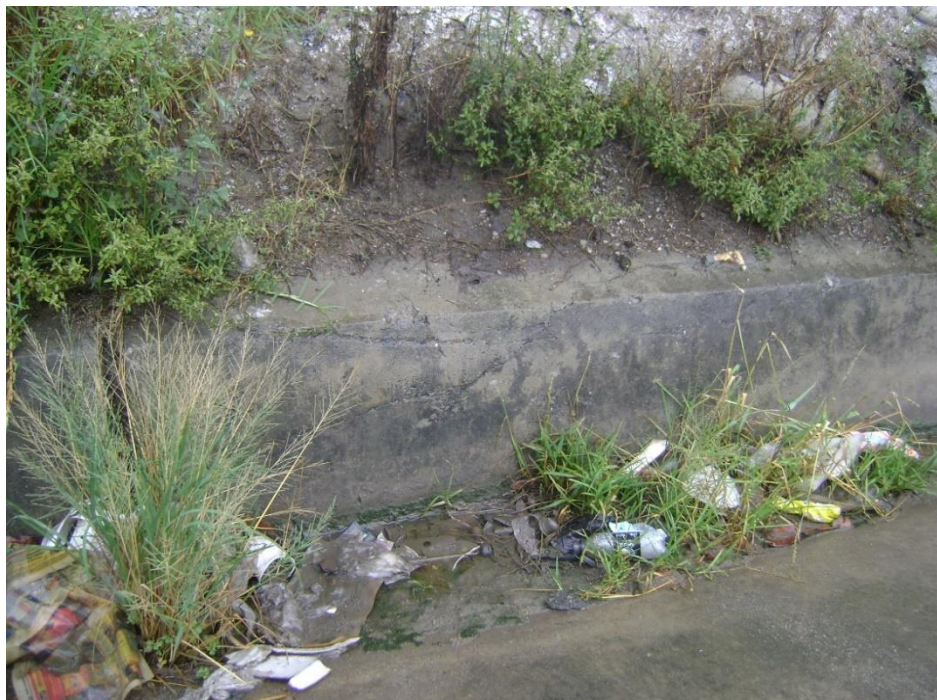
FOTOGRAFÍA N° 03. Se observa las patologías grieta en el muro lateral derecho de la cuneta y vegetación en laterales y fondo de cuneta

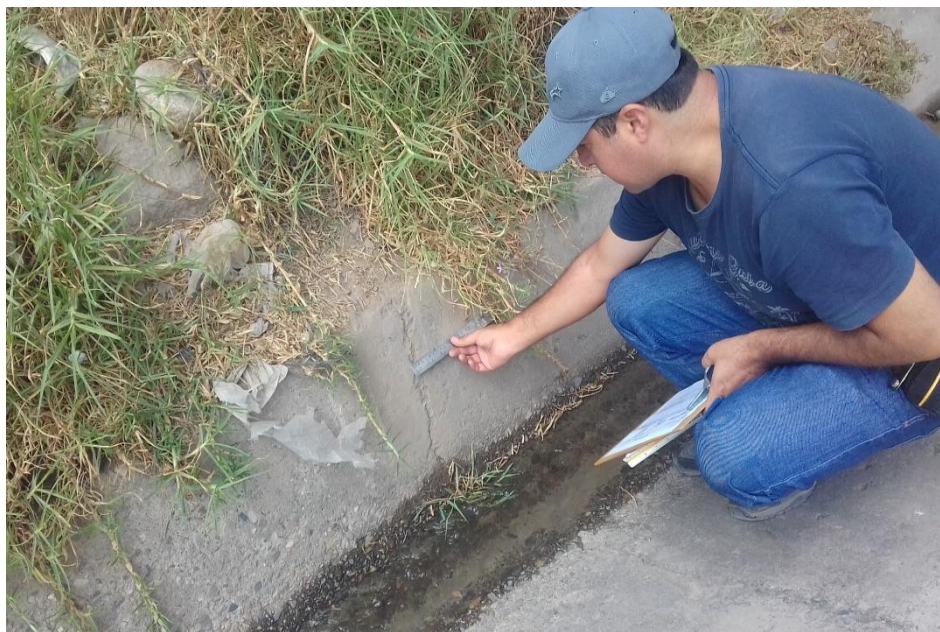
FOTOGRAFÍA N° 04. Se observa al tesista midiendo la abertura de la patología grieta en forma vertical en el muro lateral derecho e izquierda de la cuneta para su posterior recolección de datos.

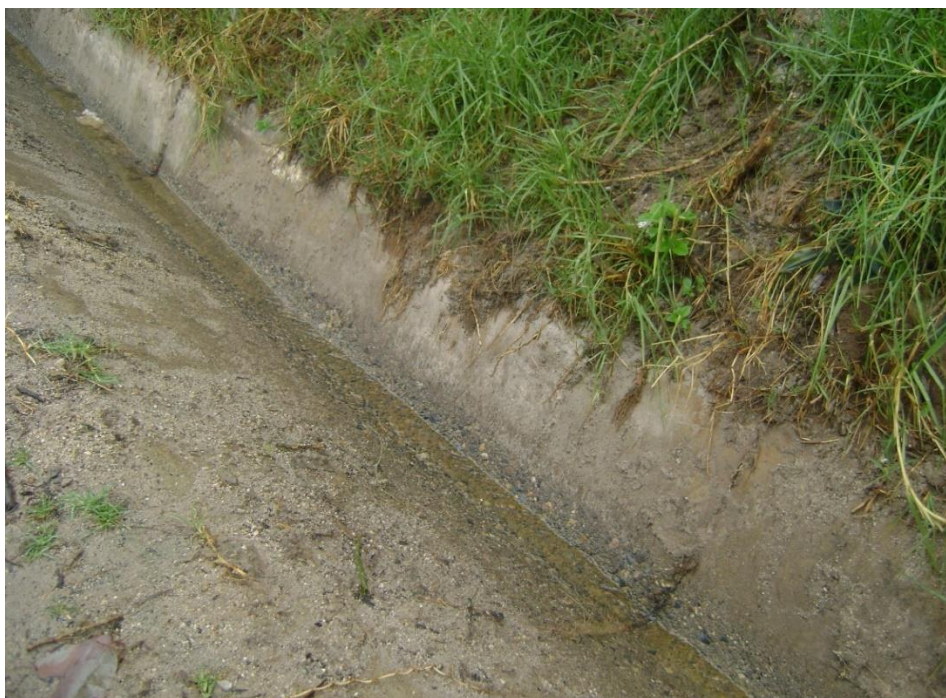
FOTOGRAFÍA N° 05. Se observa las patologías erosión en el muro lateral derecho e izquierdo de la cuneta, grieta y vegetación en laterales y fondo de cuneta

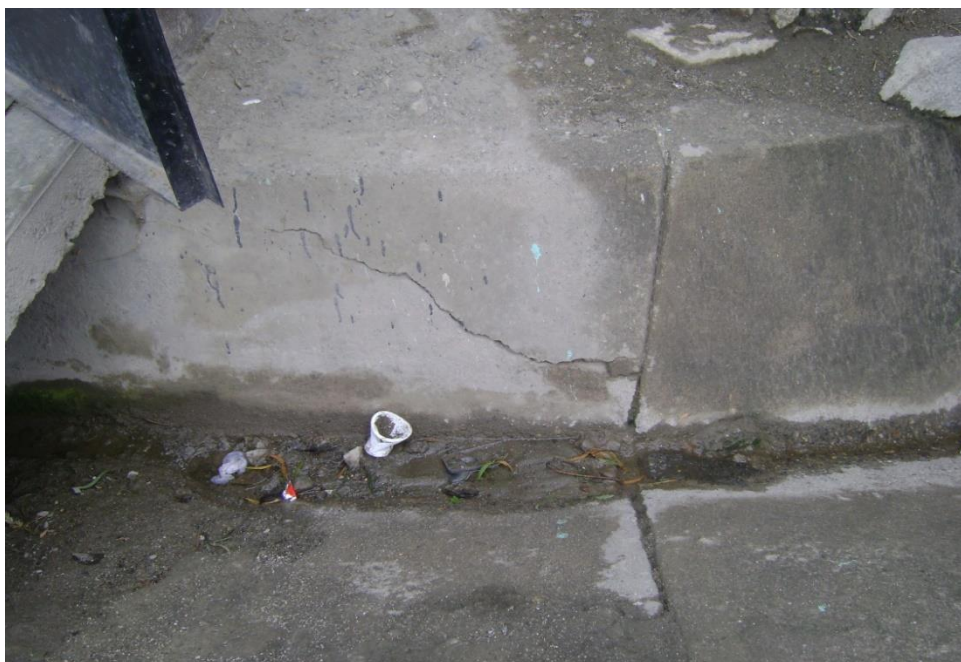
FOTOGRAFÍA N° 07. Se observa las patologías erosión en el muro lateral derecho e izquierdo de la cuneta y grieta en forma diagonal en laterales de cuneta

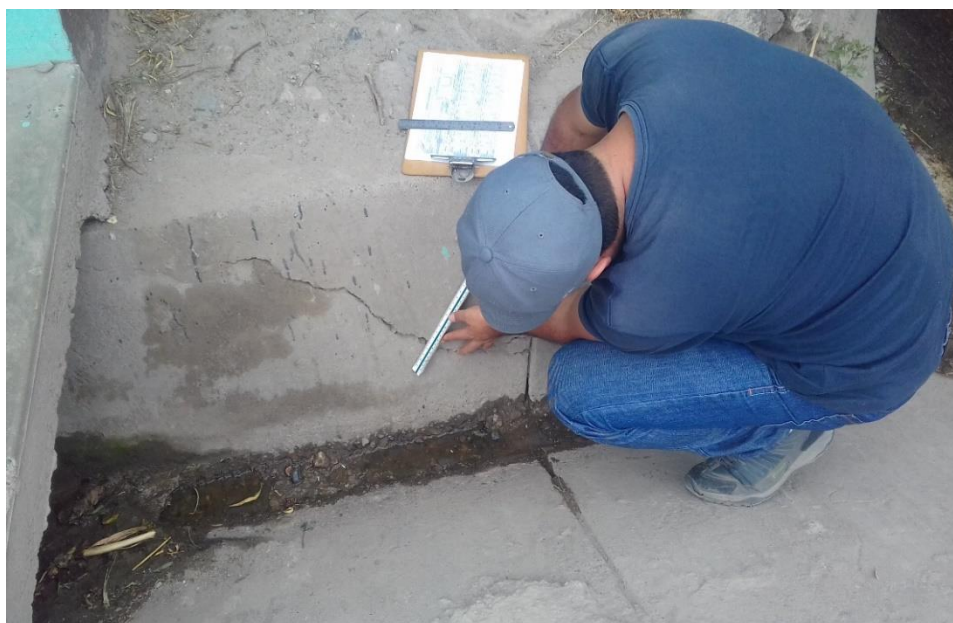
FOTOGRAFÍA N° 08. Se observa al tesista midiendo la abertura de la patología grieta en forma diagonal en el muro lateral derecho e izquierda de la cuneta y erosión para su posterior recolección de datos.
