UNIVERSIDAD CATÓLICA LOS ÁNGELES
CHIMBOTE

DETERMINACIÓN Y EVALUACIÓN DE LAS
PATOLOGÍAS DEL CONCRETO EN COLUMNAS, VIGAS,
Y MUROS DE ALBAÑILERÍA CONFINADA DEL CERCO
PERIMÉTRICO DE LA INSTITUCIÓN EDUCATIVA
SECUNDARIA PERÚ BIRF DEL DISTRITO DE JULIACA,
PROVINCIA SAN ROMÁN, REGIÓN PUNO, JUNIO-2017.

**TESIS PARA OPTAR EL TÍTULO PROFESIONAL DE
INGENIERO CIVIL**

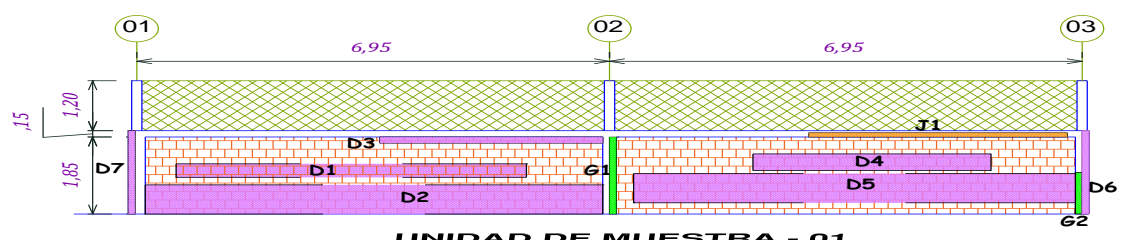
1. EROSIÓN	12.78	49.45%	MODERADO	0.29	18.91%	MODERADO	0.00	0.00%		13.07	44.38%	
2. FISURAS	0.00	0.00%		0.00	0.00%		0.00	0.00%		0.00	0.00%	
3. GRIETAS	0.00	0.00%		0.40	26.54%	MODERADO	0.00	0.00%		0.40	1.36%

4. DESPRENDIMIENTO	0.00	0.00%		0.00	0.00%		0.38	18.18%	LEVE	0.38	1.29%	
TOTAL	12.78	49.45%		0.69	45.45%		0.38	18.18%		13.85	47.03%	
NIVEL DE SEVERIDAD	2			2			1					
PLANO DE DE ELEVACIÓN CON PATOLOGÍAS

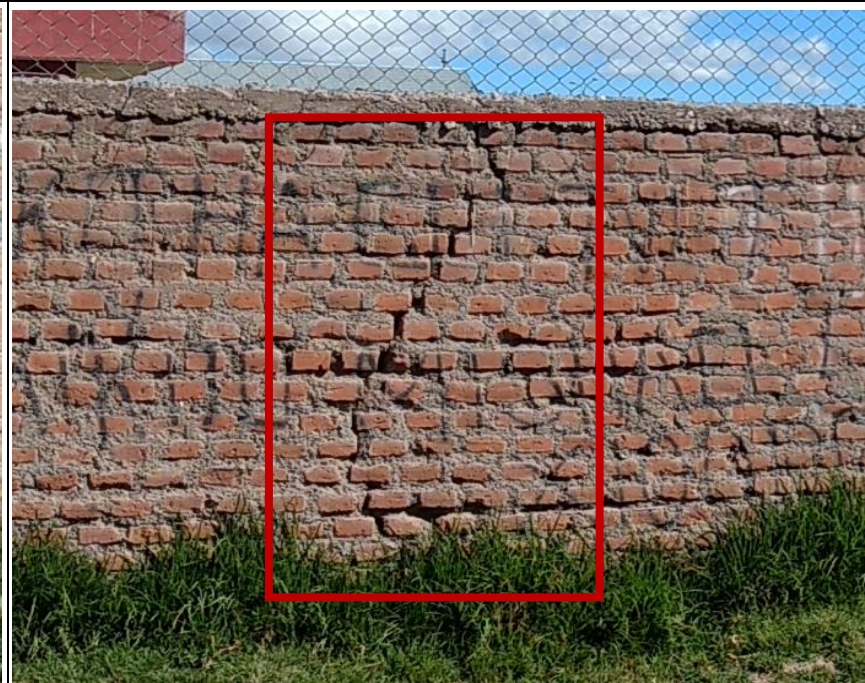
Fotografía 02: Grieta en el cerco perimétrico de la Institución Educativa Secundaria Perú Birf

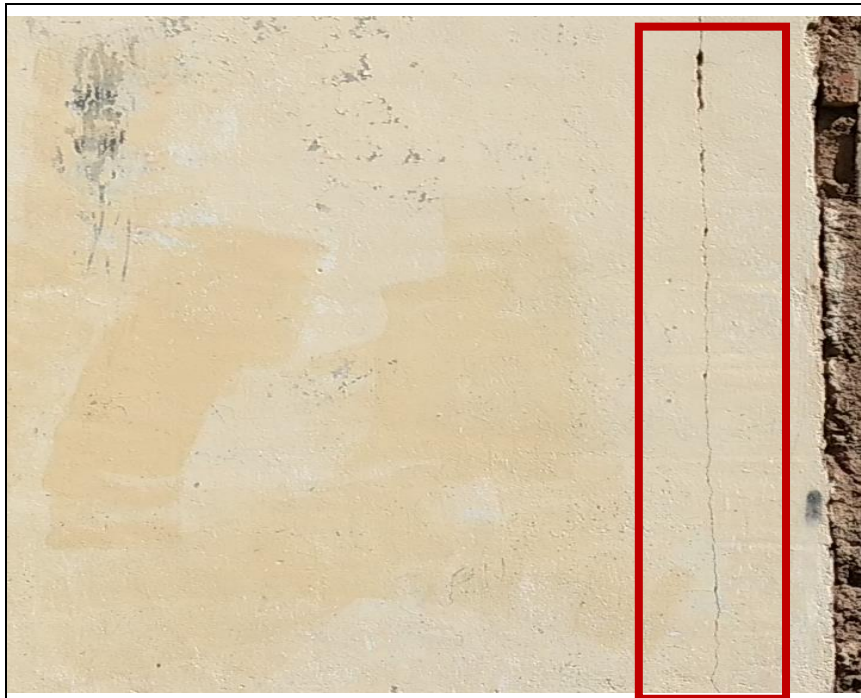
Fotografía 03: Fisura en el cerco perimétrico de la Institución Educativa Secundaria Perú Birf

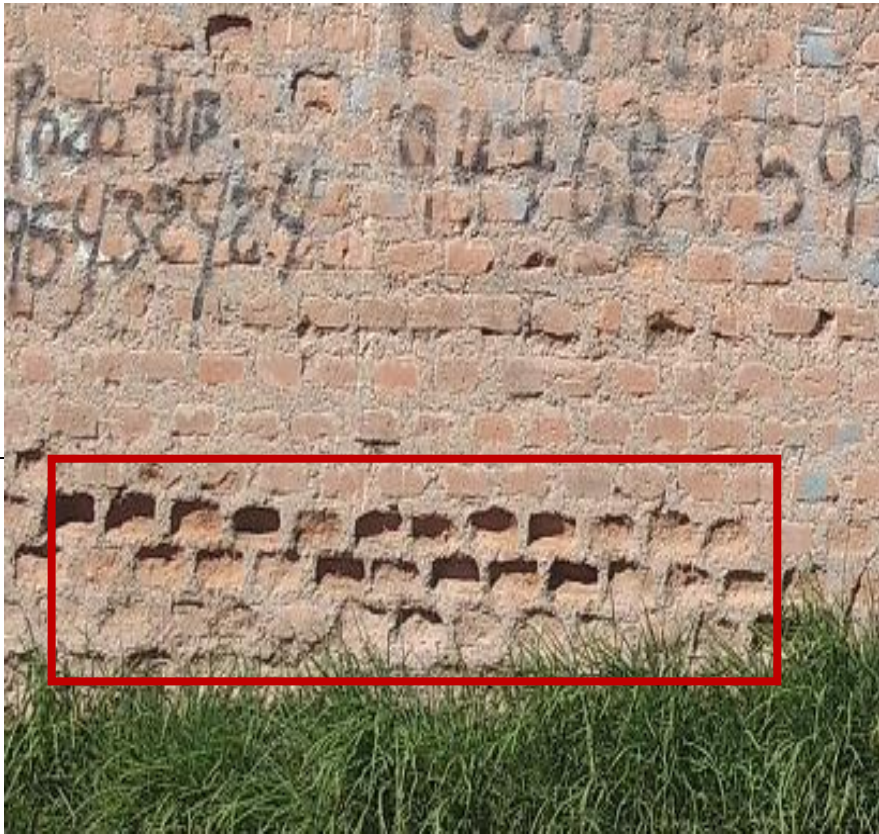
<p>Descripción:</p> <p>Las erosiones físicas de los materiales en una construcción se definen como el resultado de la acción destructora de los agentes atmosféricos que a través de procesos físicos provocan alteración y deterioro progresivos de los materiales, a veces hasta su total destrucción, sin que varíe su composición química.</p> <p>Causas: Agentes atmosféricos, lluvias, viento que trae consigo partículas que al rozar y generan desgaste del material.</p>
	<p>Reparación:</p> <p>Limpiar las partículas sueltas en el muro con aire comprimido Colocar mortero de alta resistencia en la toda el área afectada Aplicándolo en dos tiempos para cubrir toda el área dañada Dejar secar un par de horas</p>
