**IDENTIFICACIÓN Y EVALUACIÓN DE LAS
PATOLOGÍAS; PARA OBTENER EL ÍNDICE DE
CONDICIÓN DEL PAVIMENTO RÍGIDO DEL JR.
BELLAVISTA Y LA AV. SALVADOR CAVERO EN LA
3RA, 4TA Y 5TA CUADRA DEL DISTRITO DE
JESÚS DE NAZARENO, PROVINCIA DE
HUAMANGA, DEPARTAMENTO DE AYACUCHO –
2019.**

**TESIS PARA OPTAR EL TÍTULO PROFESIONAL DE
INGENIERA CIVIL**

ZARATE ROJAS, NELVA AYDE

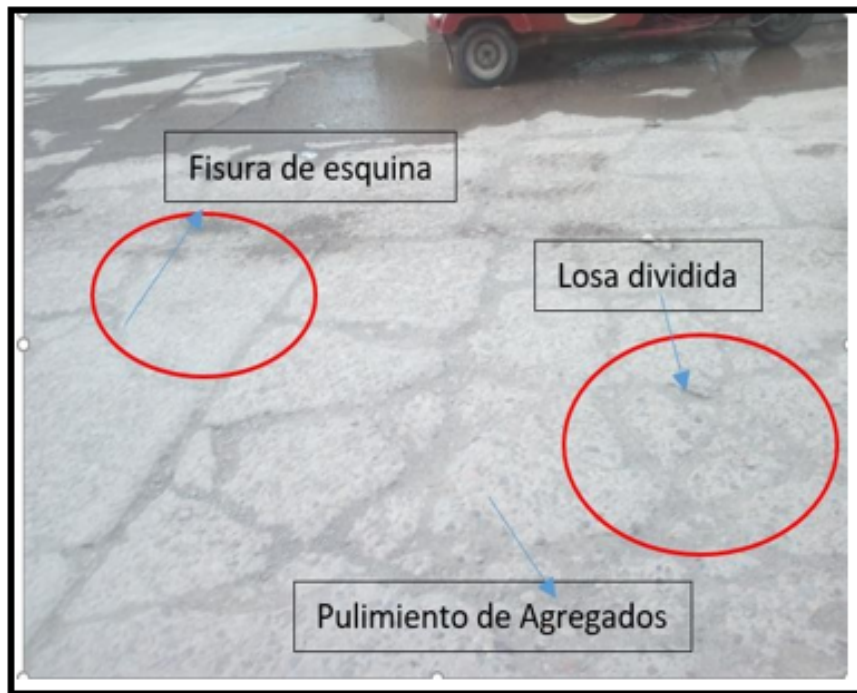
Fotografía 2: Patologías encontradas en el Jr. Bellavista.

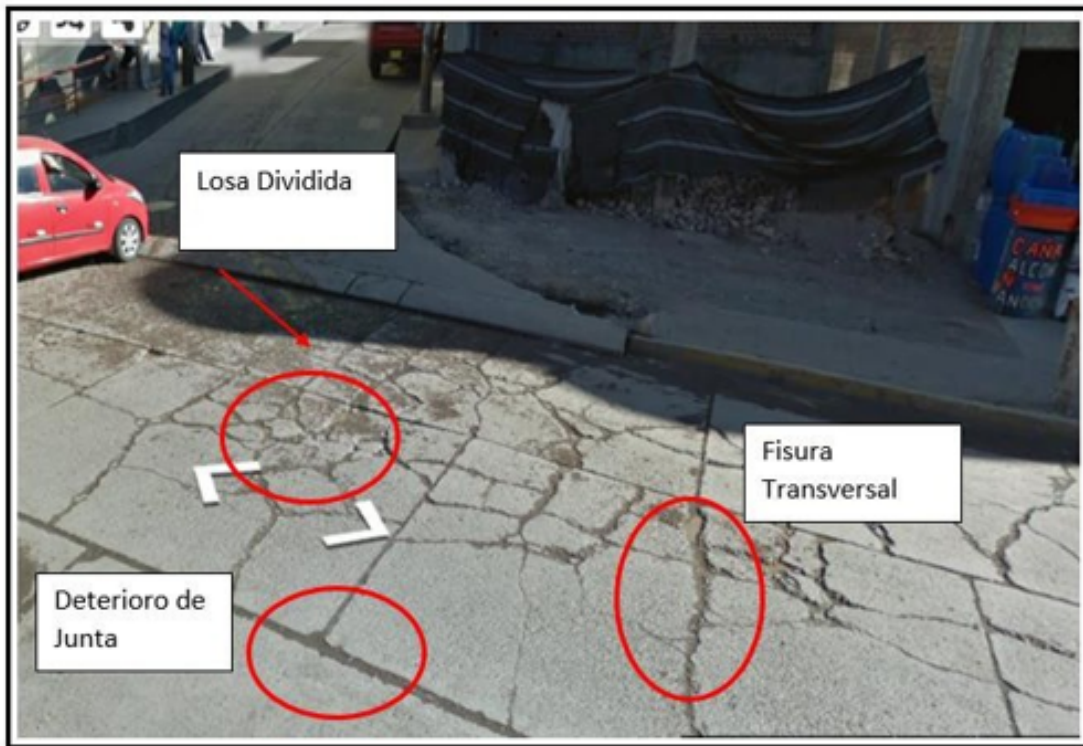
Fotografía 3: *Patologías encontradas en el Jr. Bellavista.*

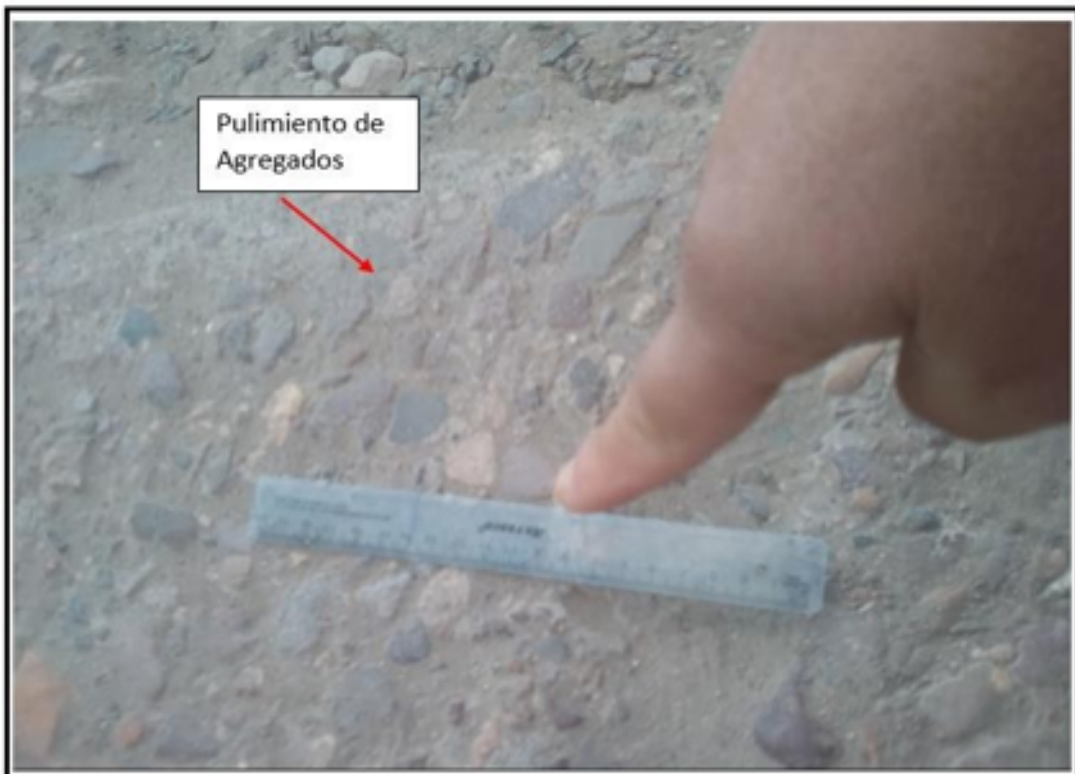
Fotografía 4: *Patologías encontradas en el Jr. Bellavista.*

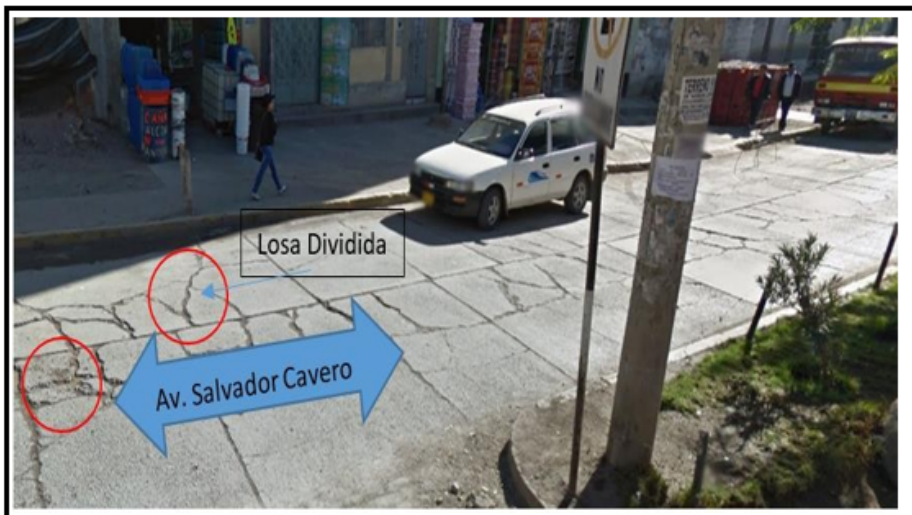
Fotografía 6: Losa dividida.

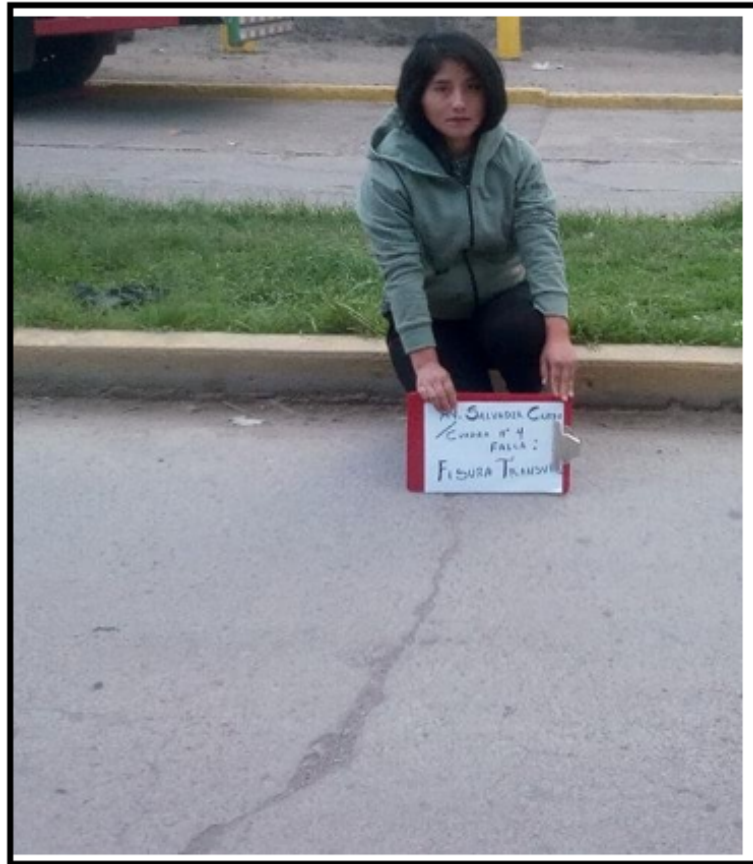
Fotografía 7: Fisura transversal.

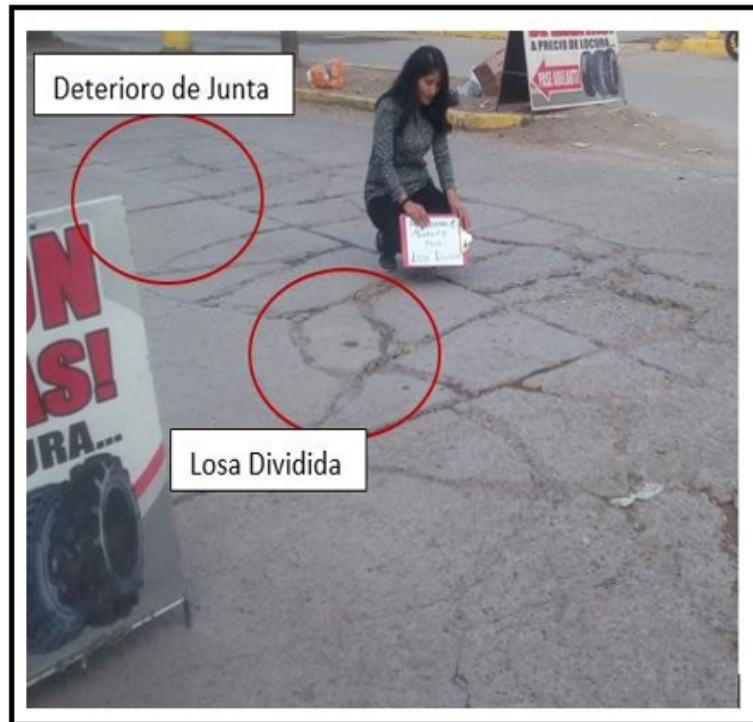
Fotografía 8: Deterioro de junta y Losa dividida.
