UNIVERSIDAD CATÓLICA LOS ÁNGELES
CHIMBOTE

**DETERMINACIÓN Y EVALUACIÓN DE LAS
PATOLOGÍAS DEL CONCRETO PARA OBTENER
EL ÍNDICE DE CONDICIÓN DEL PAVIMENTO
RÍGIDO DEL BARRIO MAGDALENA DEL
DISTRITO AYACUCHO, PROVINCIA DE
HUAMANGA, DEPARTAMENTO DE AYACUCHO -
2019**

**TESIS PARA OPTAR EL TÍTULO PROFESIONAL DE
INGENIERO CIVIL**

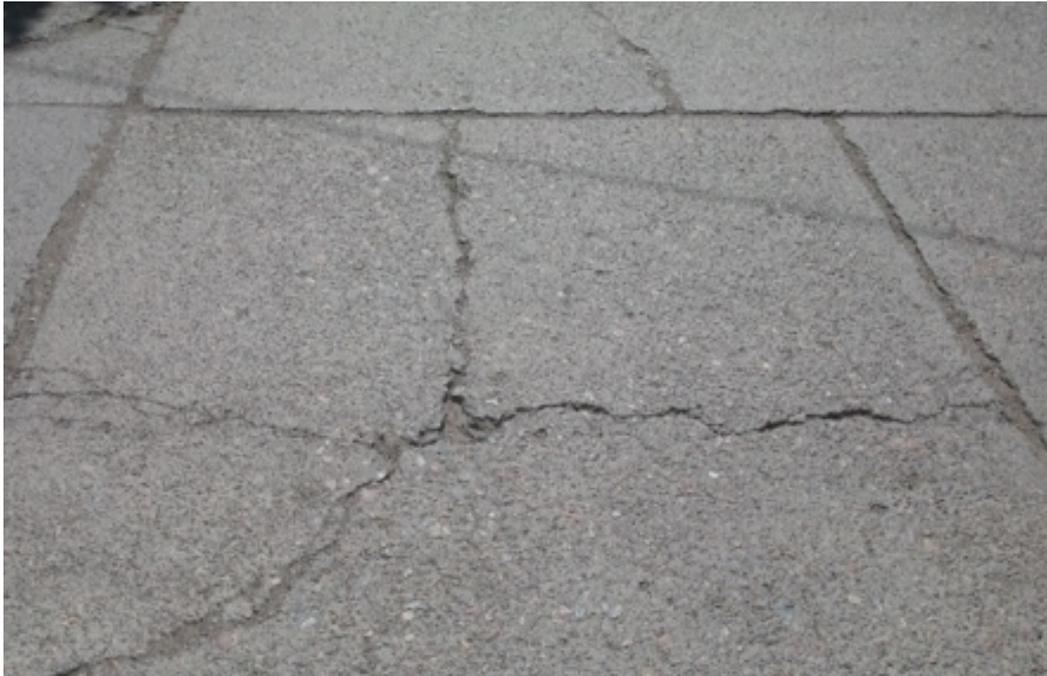
Fotografía 1: *Patología tipo grietas longitudinales, Jirón Unión Cuadra 2*

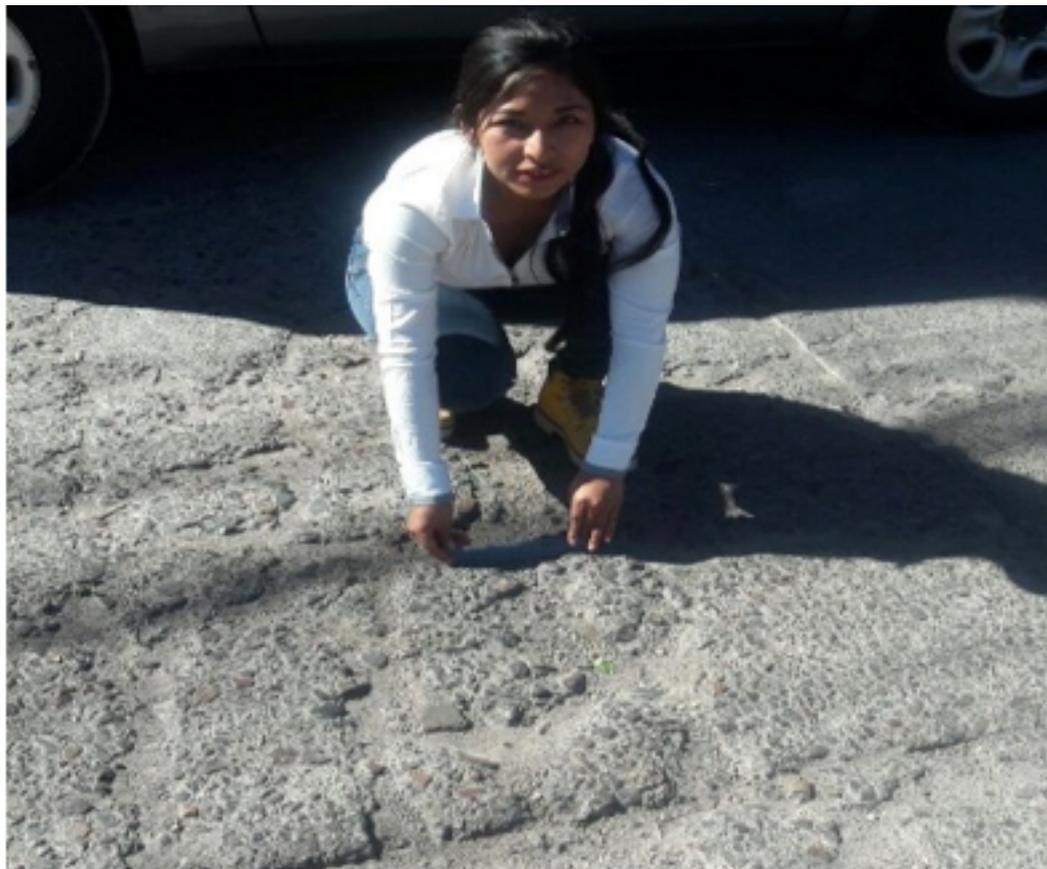
Fotografía 2: *Patología tipo decascaramiento de juntas, Jirón Unión Cuadra 2*

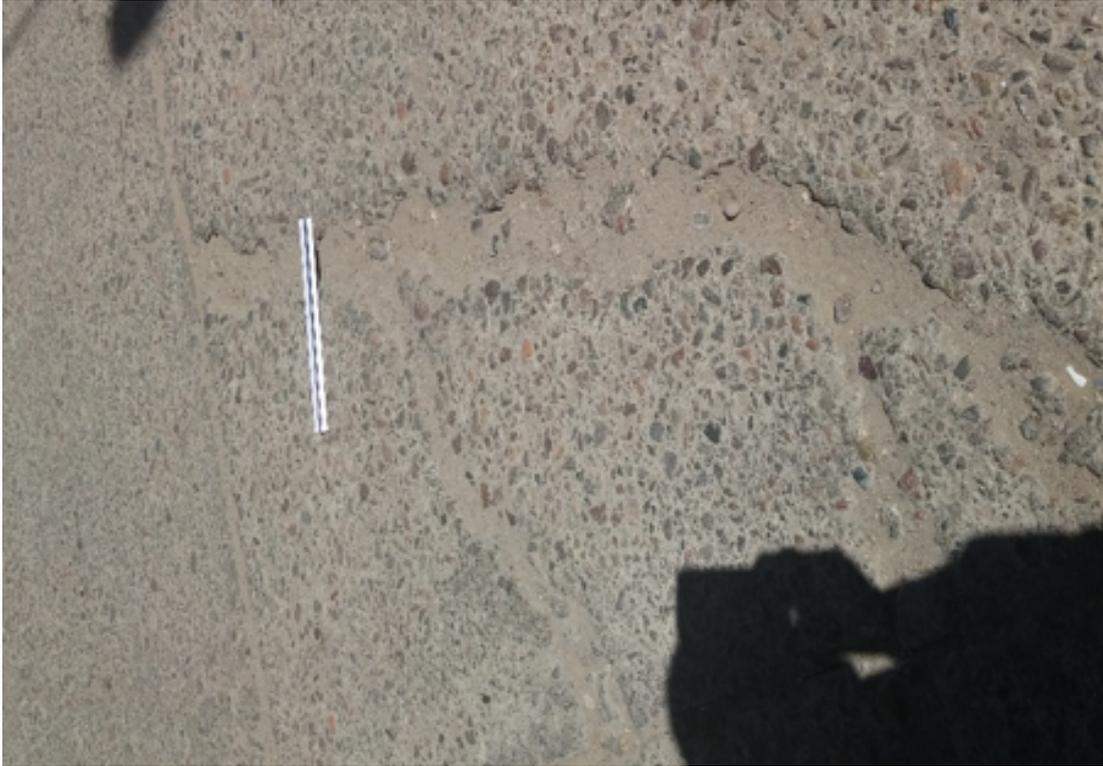
Fotografía 3: Patología tipo hundimiento, Jirón Unión Cuadra 2.

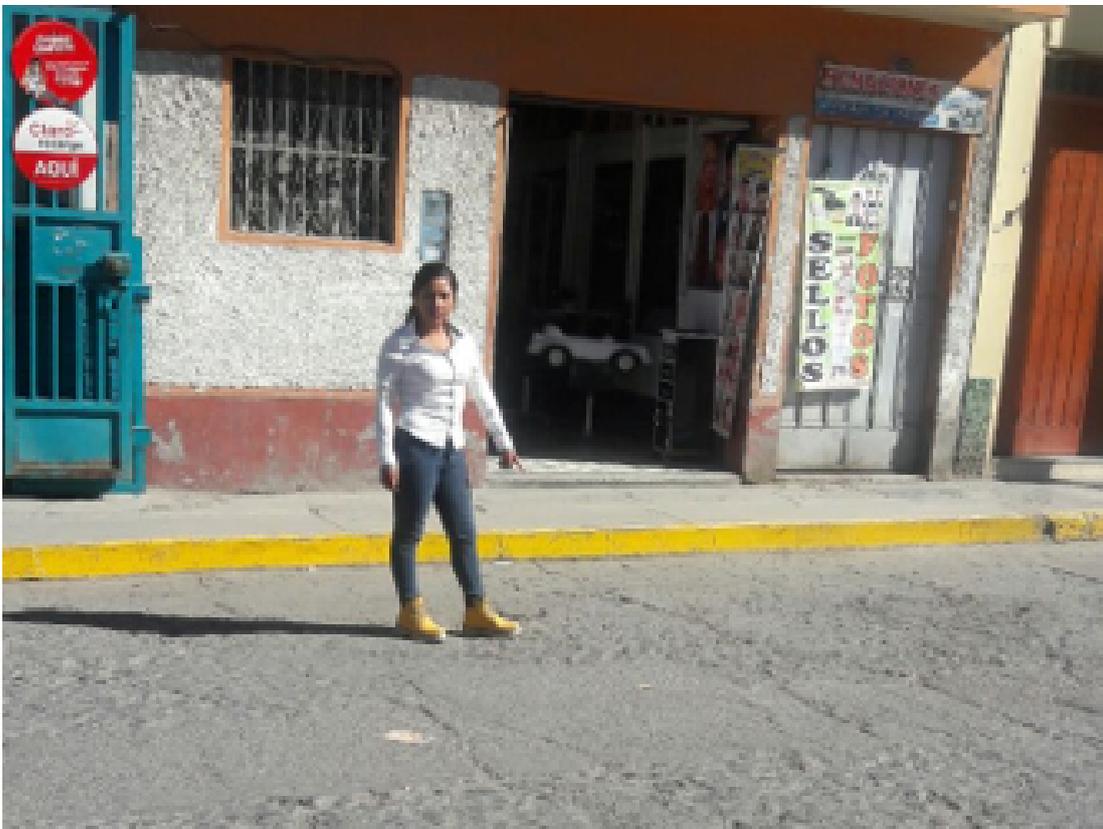
Fotografía 4: Patología tipo grieta de Esquina, Av. Mariscal Cáceres Cuadra 6.

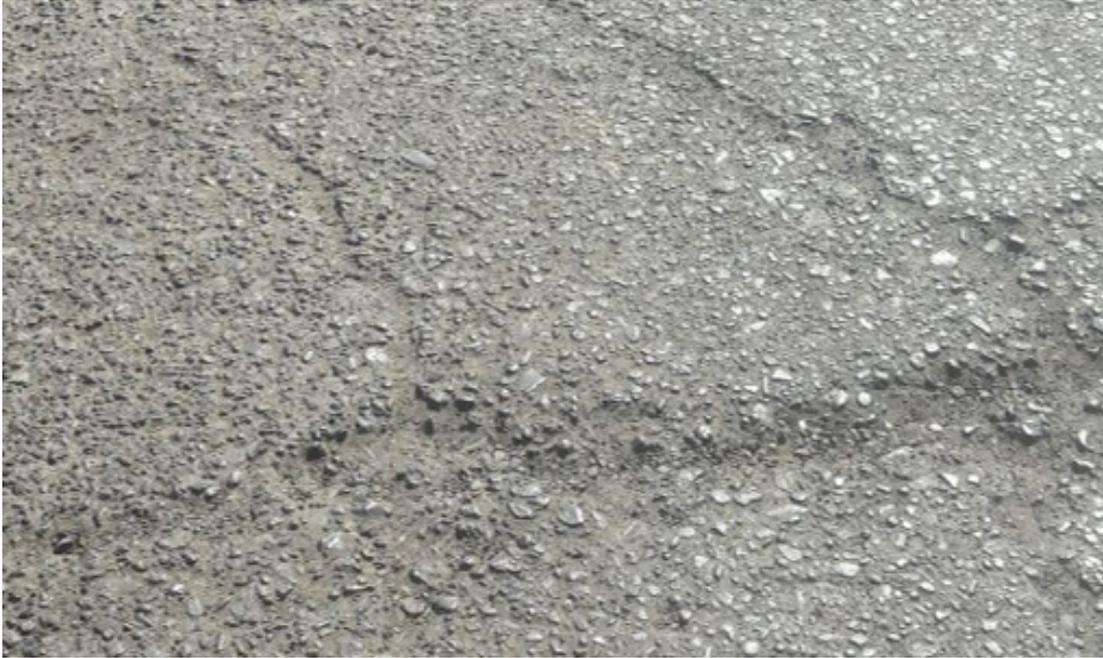
Fotografía 5: *Patología tipo Baches, Jr. Roma Cuadra 1.*

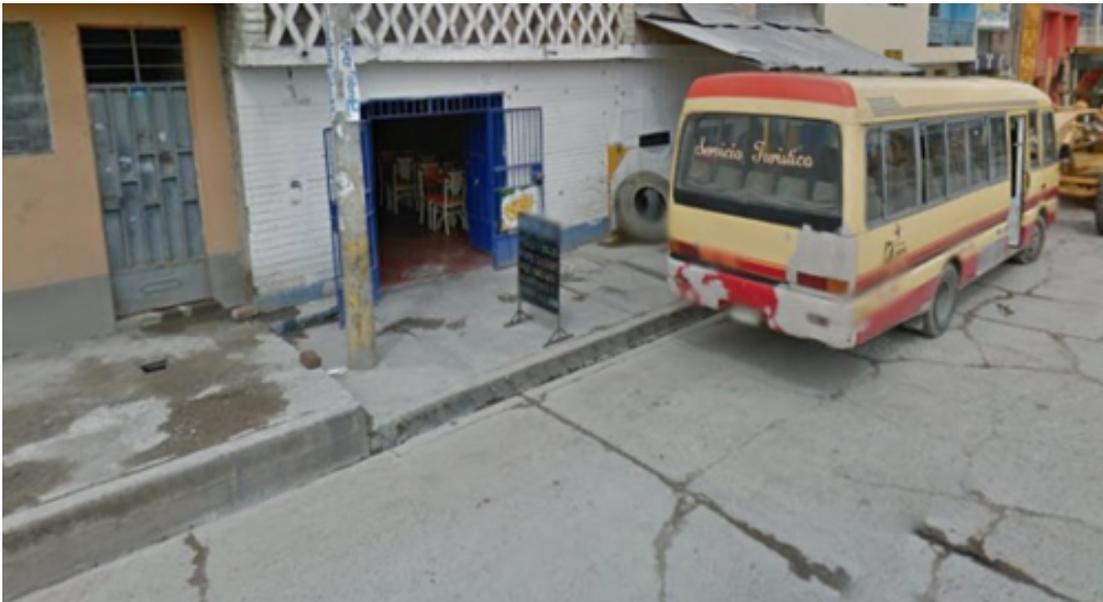
Fotografía 6: *Patología tipo descacaramiento de juntas, Jr. Roma Cuadra 1*
