DETERMINACIÓN Y EVALUACIÓN DE LAS
PATOLOGÍAS DEL CONCRETO EN LAS COLUMNAS,
MUROS Y SOBRECIMENTOS DE ALBAÑILERÍA
CONFINADA DE LA VIVIENDA UBICADA EN LA
MANZANA A LOTE 26 DEL ASENTAMIENTO
HUMANO LAS FLORES, DISTRITO DE NUEVO
CHIMBOTE, PROVINCIA DEL SANTA, REGIÓN
ÁNCASH, MARZO – 2017

INFORME DE INVESTIGACIÓN PARA OPTAR EL TÍTULO
PROFESIONAL DE INGENIERO CIVIL

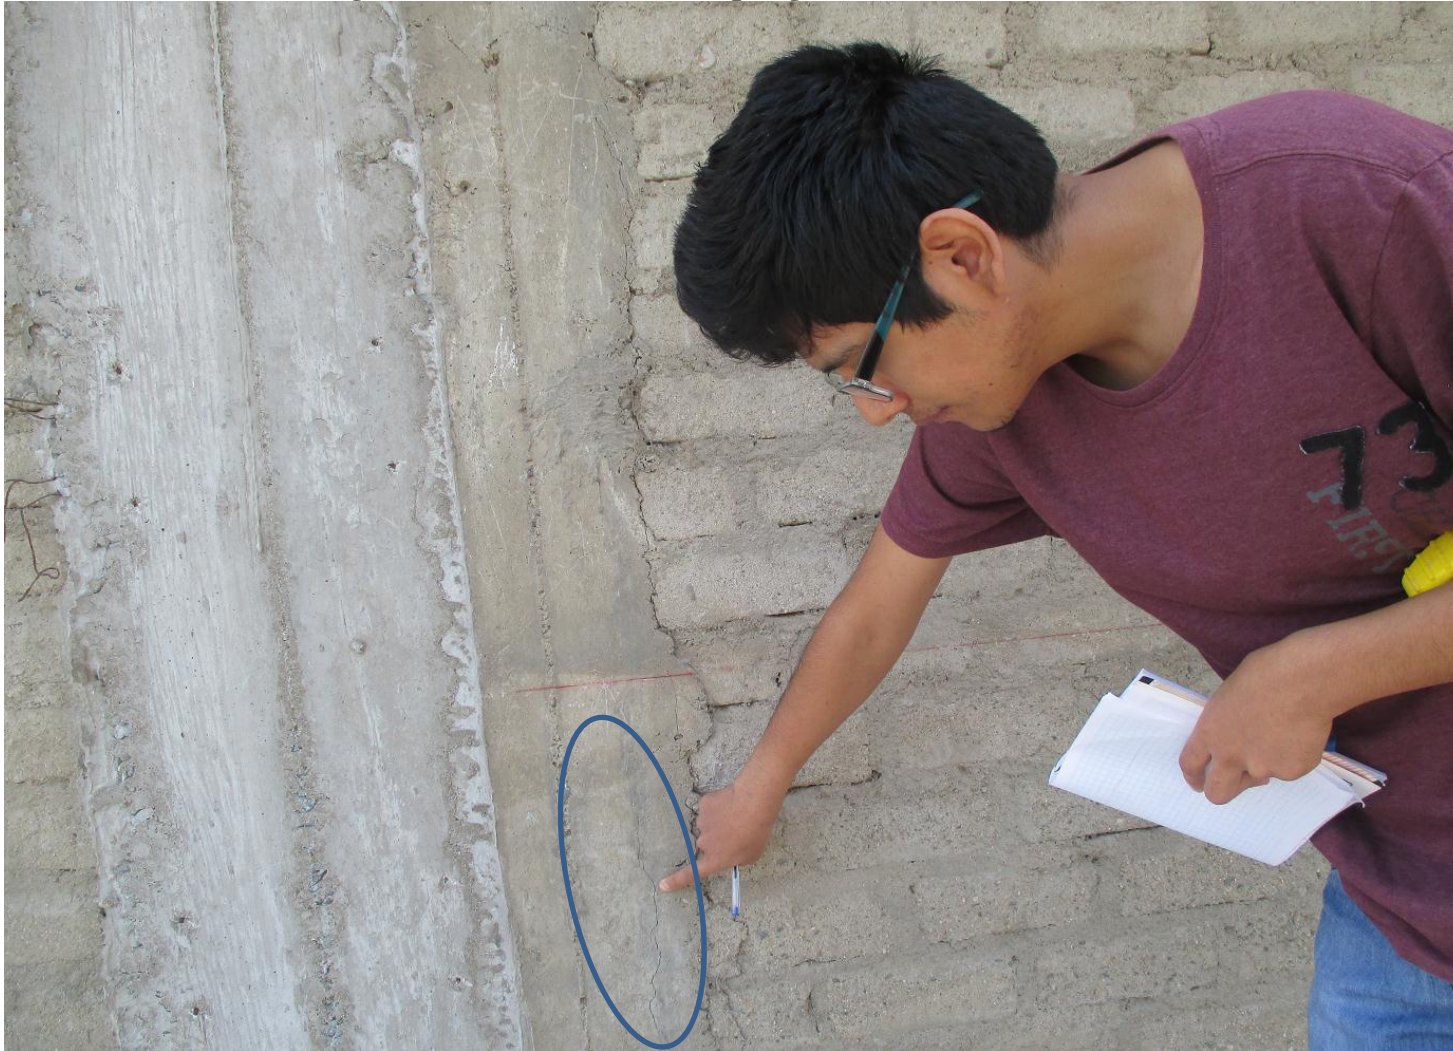
Fotografía 3: Columna afectada por fisura en Unidad Muestral 6.

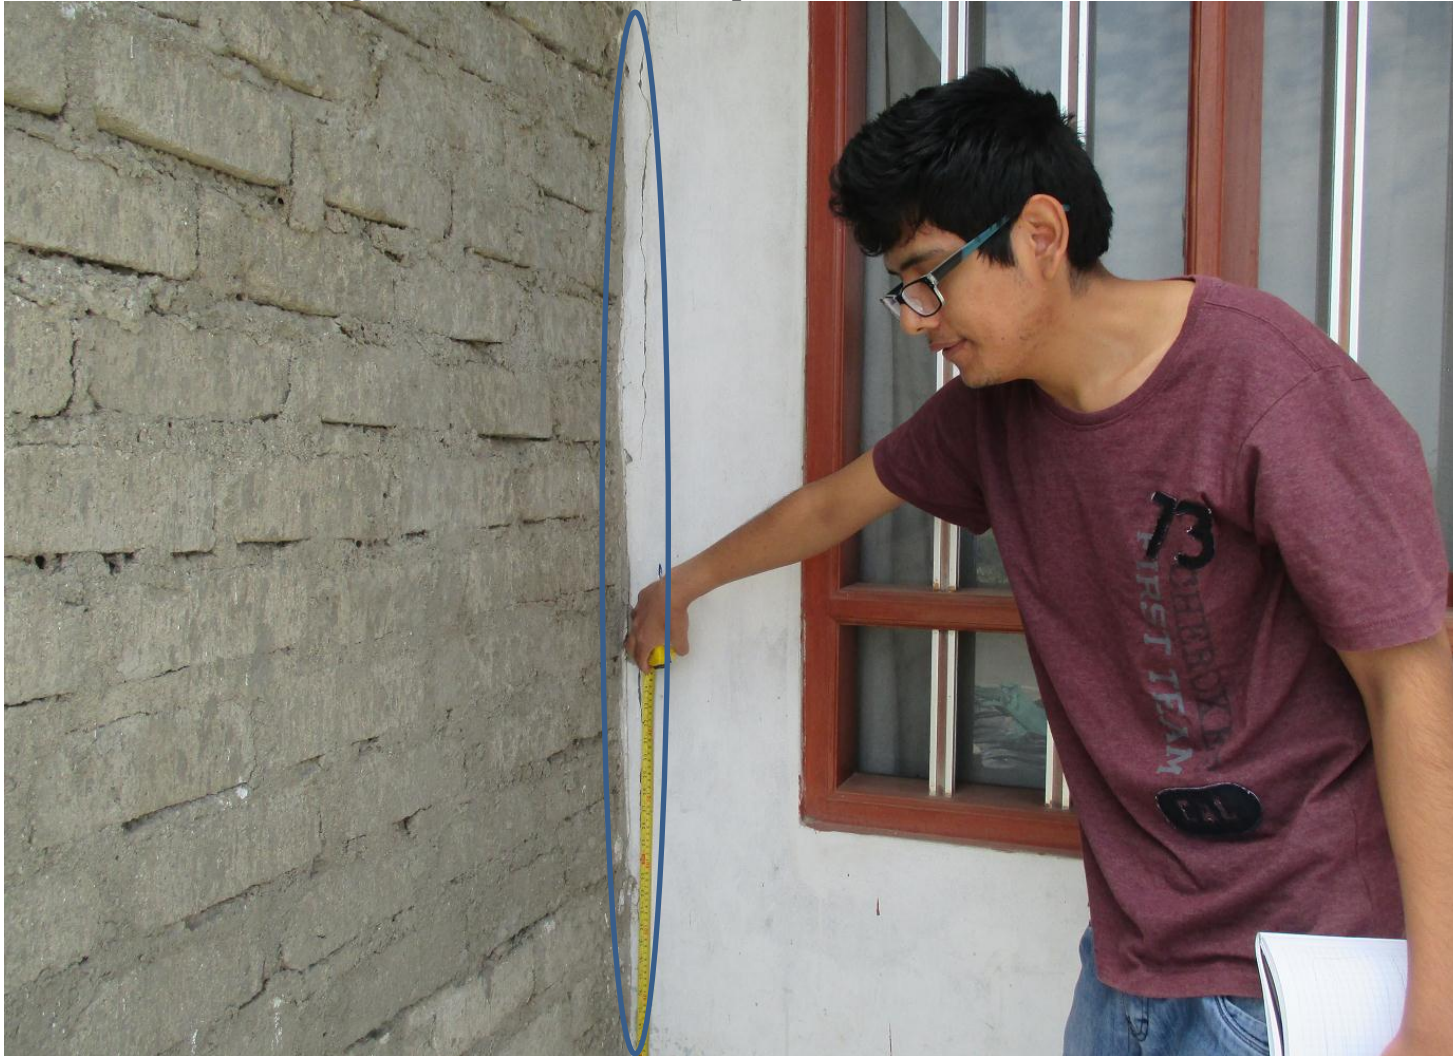
Fotografía 4: Muro afectado por fisura en Unidad Muestral 5.

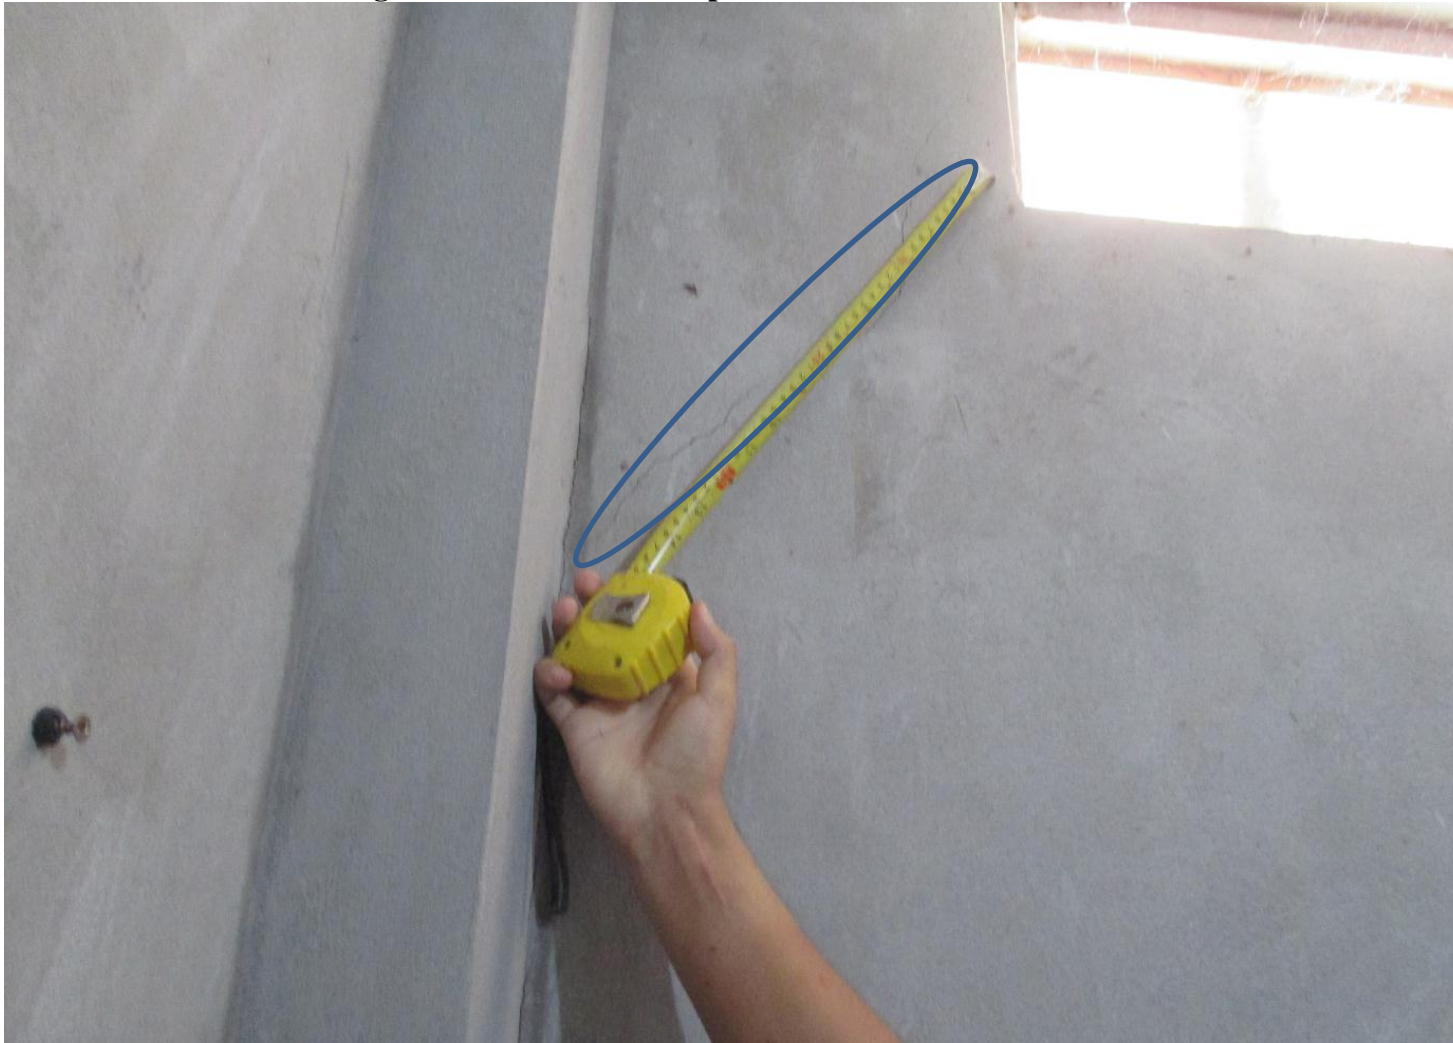
Fotografía 5: Muro afectado por fisura en Unidad Muestral 10.

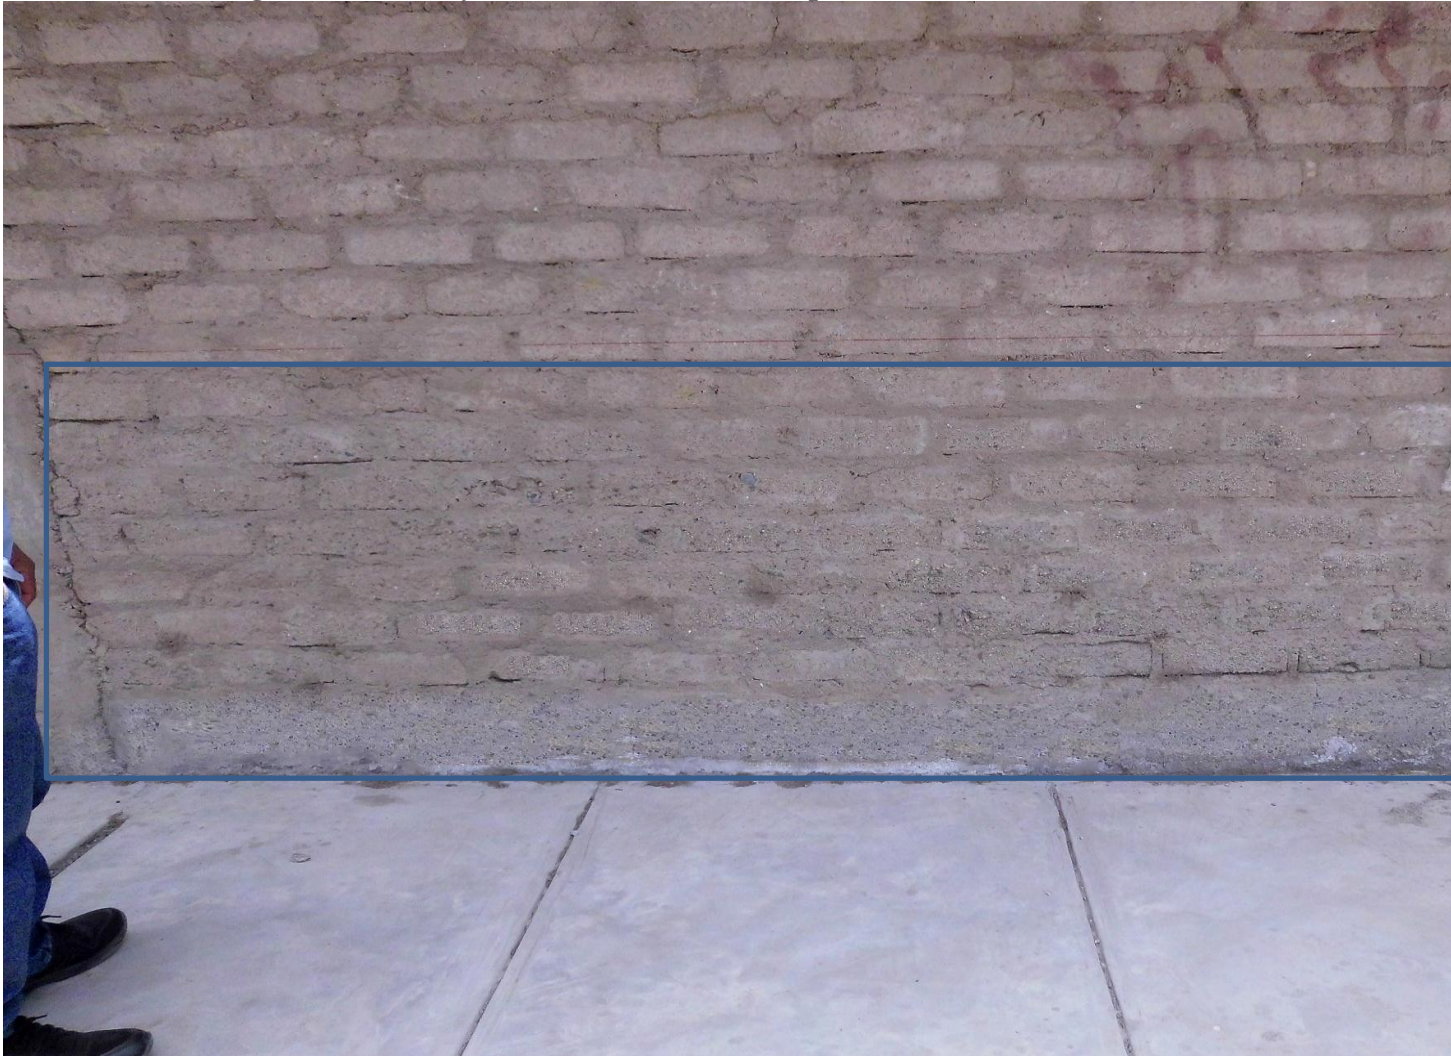
Fotografía 7: Muro y sobrecimiento afectado por erosión en Unidad Muestral 3.

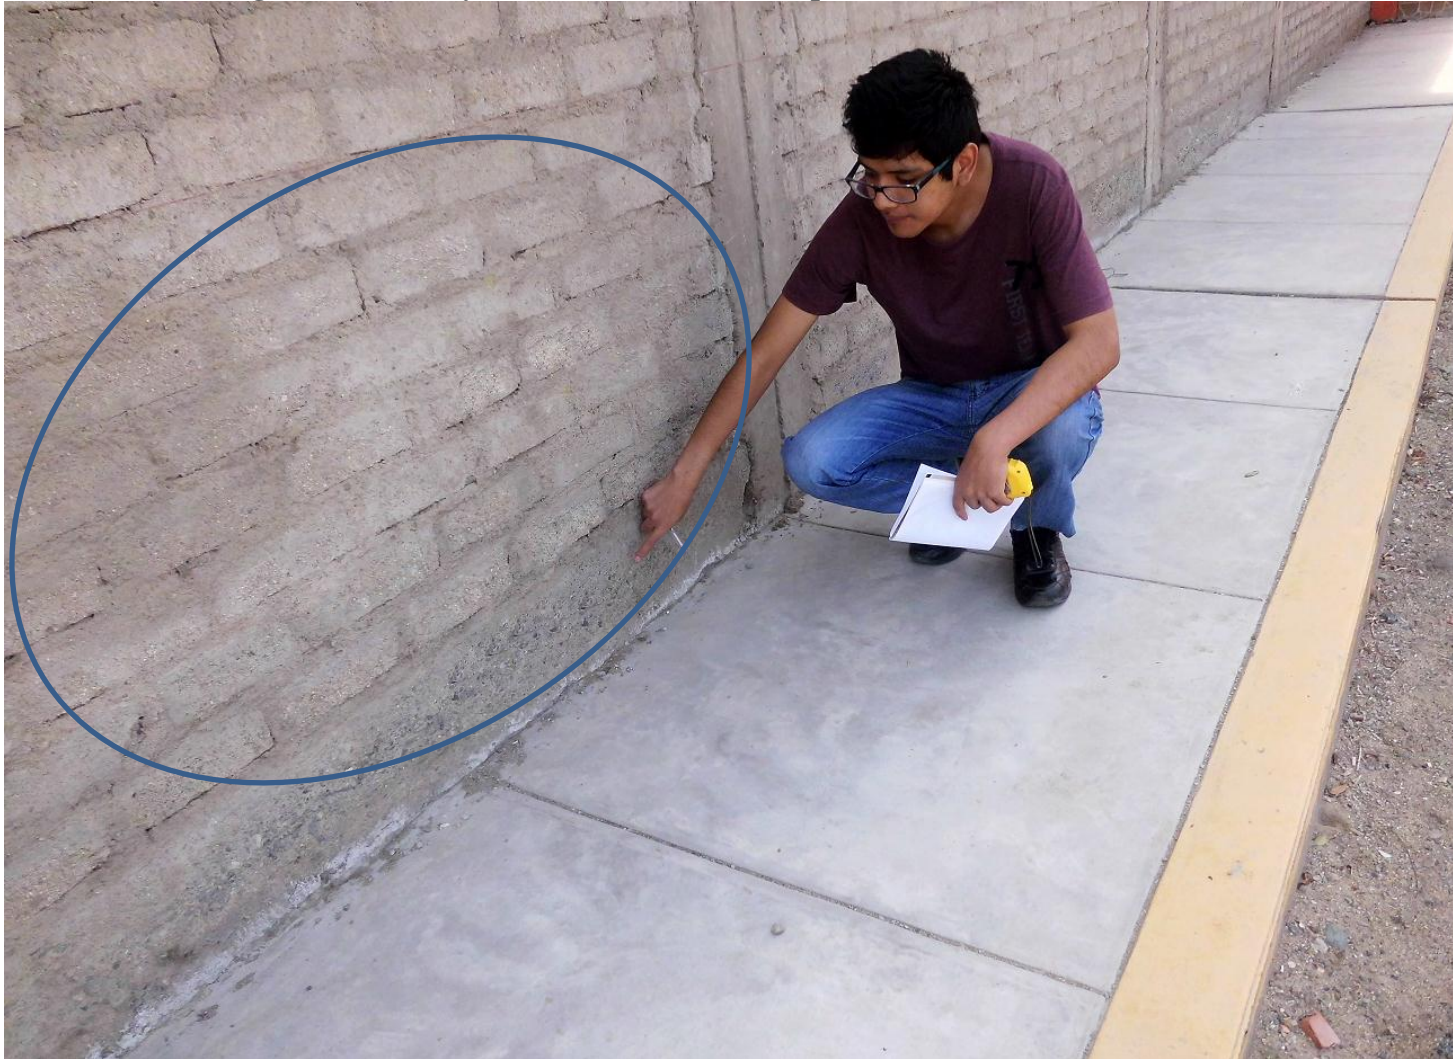
Fotografía 8: Muro y sobrecimiento afectado por eflorescencia en Unidad Muestral 7.

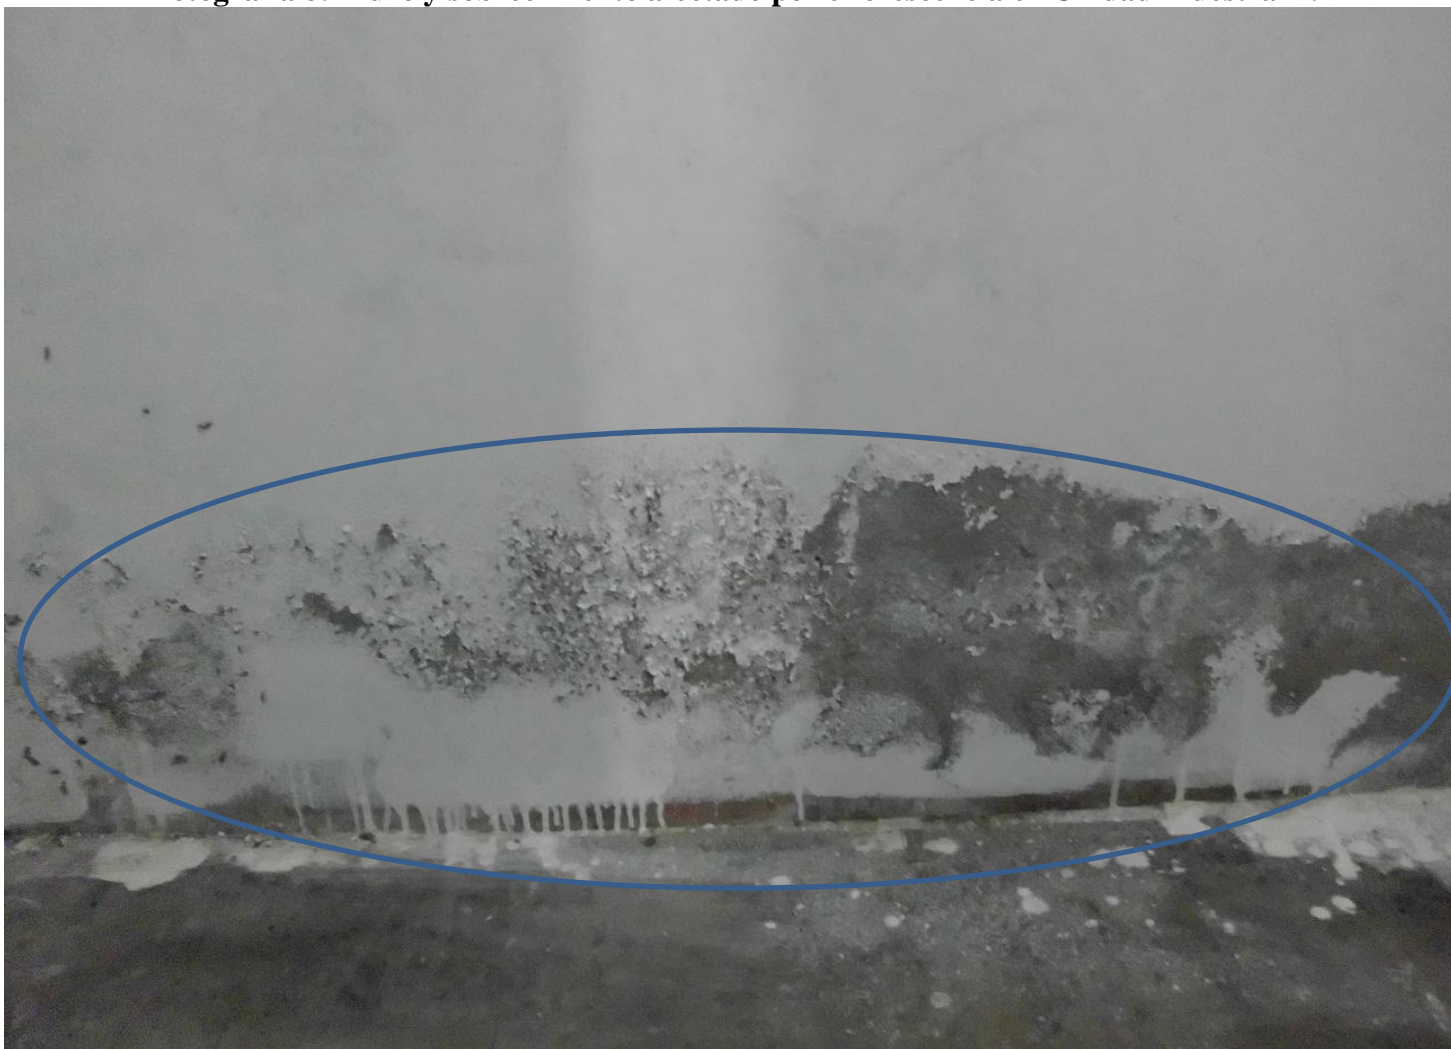
Fotografía 9: Muro y sobrecimiento afectado por eflorescencia en Unidad Muestral 8.

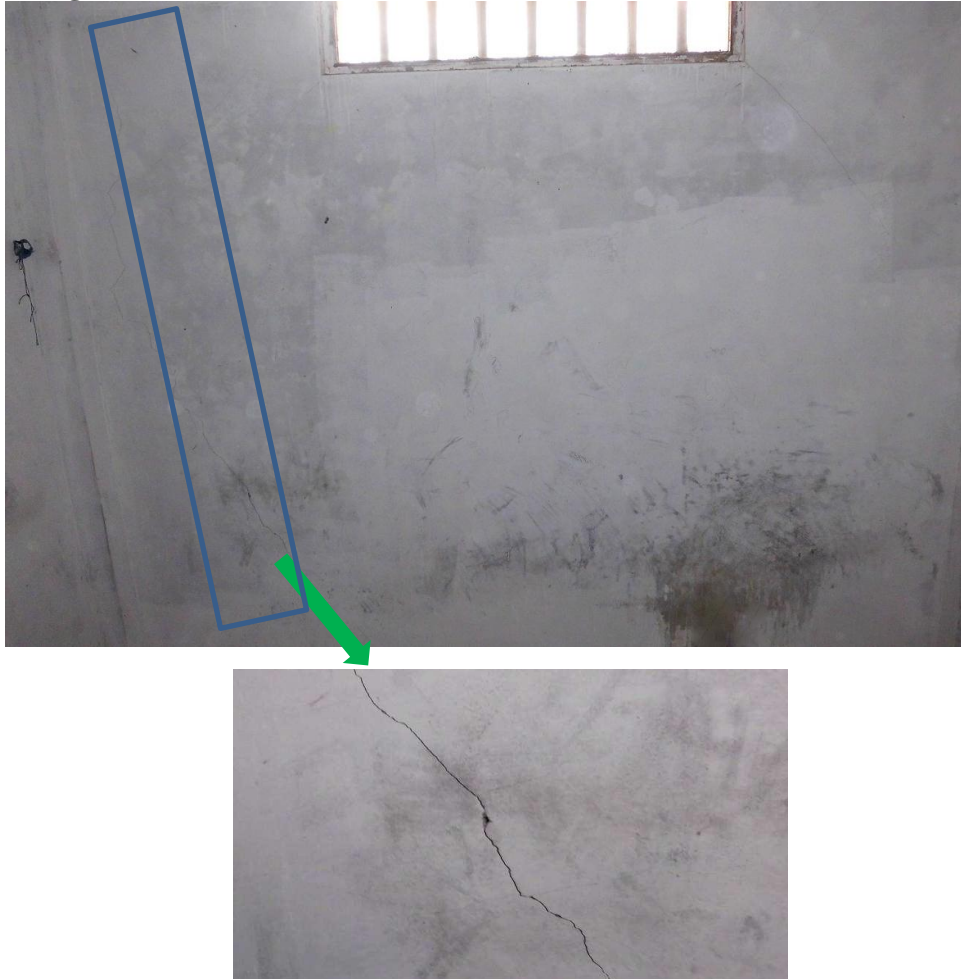
Fotografía de la unidad muestral 2.

Patología: Grieta
