DETERMINACIÓN Y EVALUACIÓN DE LAS
PATOLOGÍAS DEL CONCRETO PARA OBTENER EL
ÍNDICE DE INTEGRIDAD ESTRUCTURAL DEL
PAVIMENTO Y CONDICIÓN OPERACIONAL DE LA
SUPERFICIE DE LAS VEREDAS EN EL AA. HH. DOS
DE MAYO DISTRITO DE CHIMBOTE, PROVINCIA DEL
SANTA, DEPARTAMENTO DE ANCASH, DICIEMBRE -

TESIS PARA OPTAR EL TÍTULO PROFESIONAL DE
INGENIERO CIVIL

JORGE FERNANDO DE LOS RÍOS BRITO

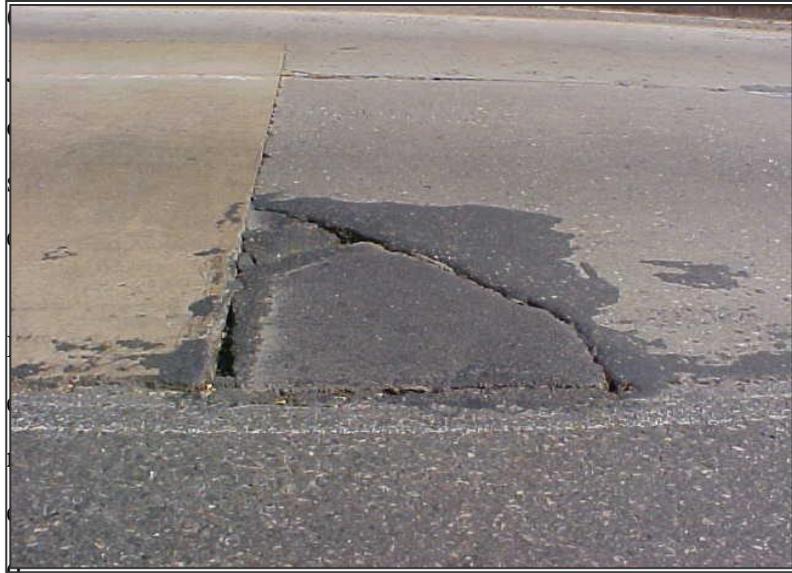
Fotografía. N° 2.1 Grieta De Esquina

(José Heredia & Asociados C.A 2012), Falla por grieta de esquina.

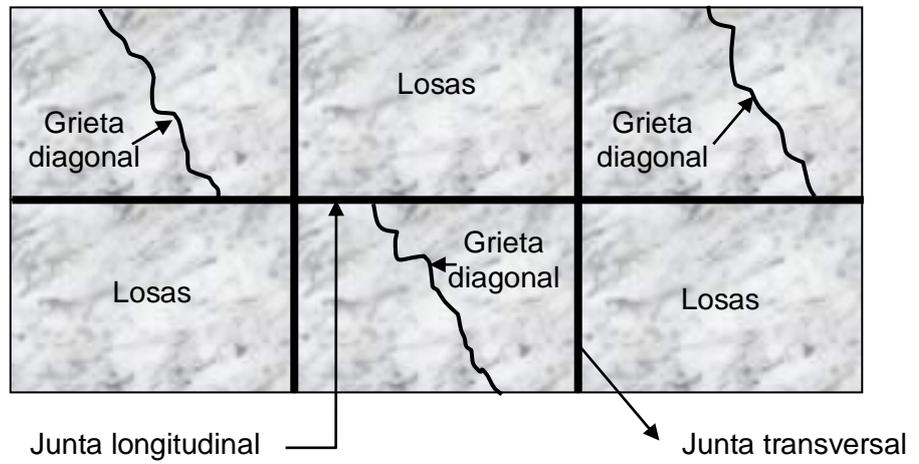
Gráfico. N° 2.1 Grieta Diagonales

(José Heredia & Asociados C.A 2012), Falla por grieta diagonal.

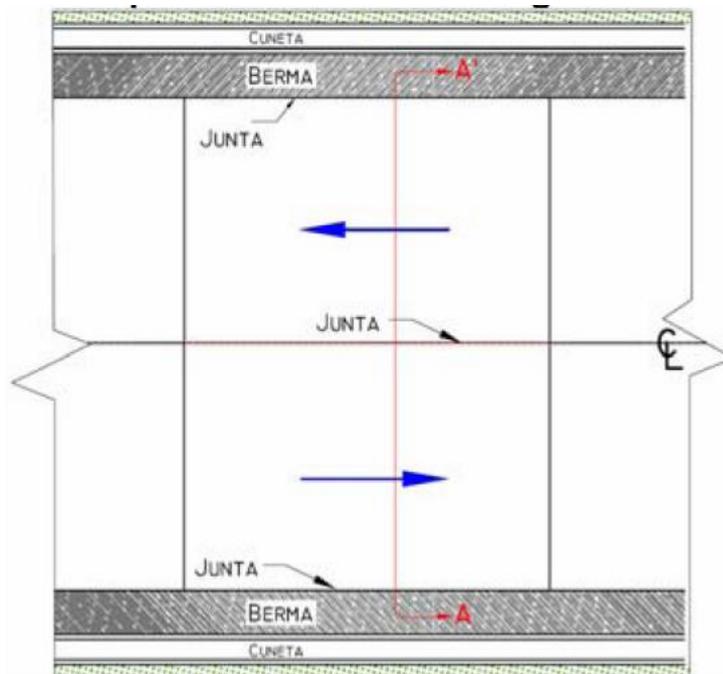
Gráfico. N° 2.2 Grieta Longitudinales

(Bogota D.C. Oct 2006), Falla por grieta Longitudinal.

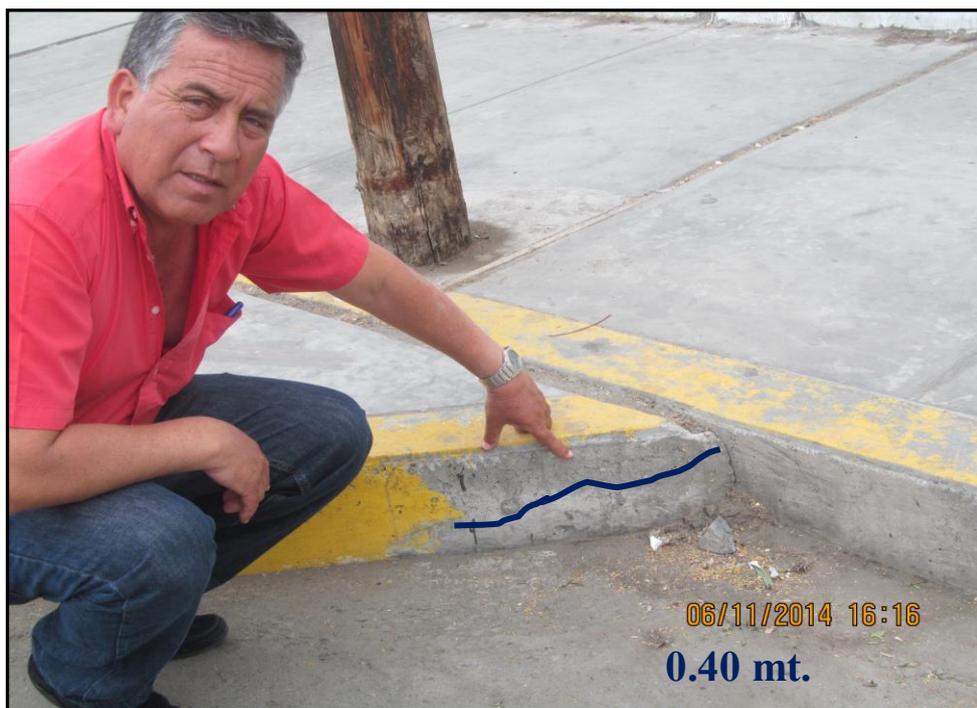
Fotografía A.23: se observa la existencia fisura con una severidad Leve ubicada en la Prolog. Santa Cruz del AA.HH. Dos de Mayo distrito de Chimbote, provincia del Santa, departamento de Ancash.
