**“DETERMINACION Y EVALUACION DE LAS PATOLOGIAS EN  
LA CAPA DE RODADURA DEL PAVIMENTO RIGIDO DE LA  
AVENIDA PAMPA ALEGRE CUADRAS 1 , 2 y 3 – DISTRITO DE  
SAN MIGUEL DEL FAIQUE – PROVINCIA DE  
HUANCABAMBA – DEPARTAMENTO DE PIURA - MARZO  
2017”**

**TESIS PARA OPTAR EL TITULO PROFESIONAL DE  
INGENIERO CIVIL**

**BACH. JUNIOR YAGIMAR REYES CASTILLO.**

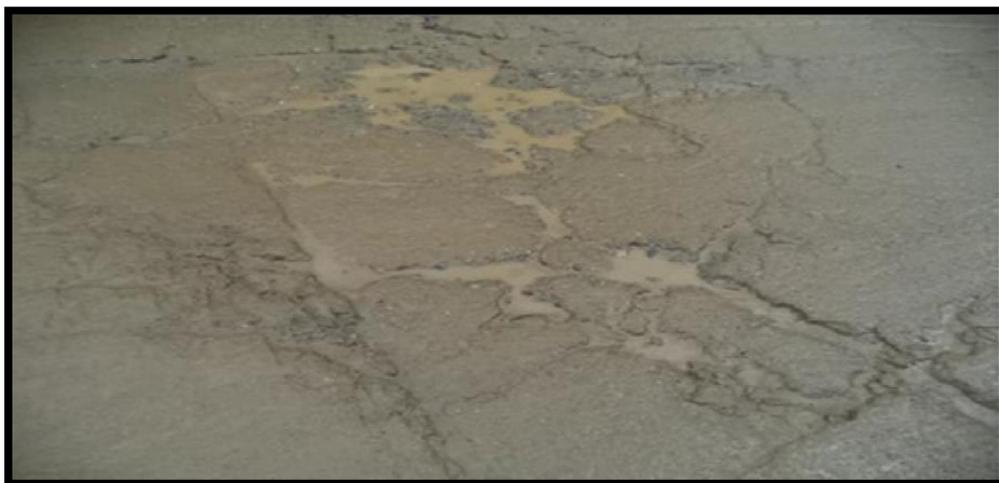
El pavimento de la Avenida. pampa alegre (cuadra 1,2 y3 ) presenta patologías de fisuras longitudinales las cuales son causadas por la repetición de cargas pesadas que pasan diariamente y que estas no están preparadas para recibir este tipo de carga debido a la pérdida de soporte de sus componentes , o por efectos causados por la lluvia ya que estos carecen de sistema de drenacion pluvial , o por las deficiencias en la ejecución de éstas y/o sus juntas longitudinales.

- ✓ **Bajo:** Fisuras sin sellar, de ancho promedio inferior a 3 cm a 5cm. con ramificaciones.
- ✓ **Mediana:** Fisuras sin sellar, de ancho promedio entre 3 y 5cm.
- ✓ **Alto:** Fisuras sin sellar de ancho promedio mayor de 6 cm.

**Grafico N° 6: fisuras longitudinales del pavimento en estudio**

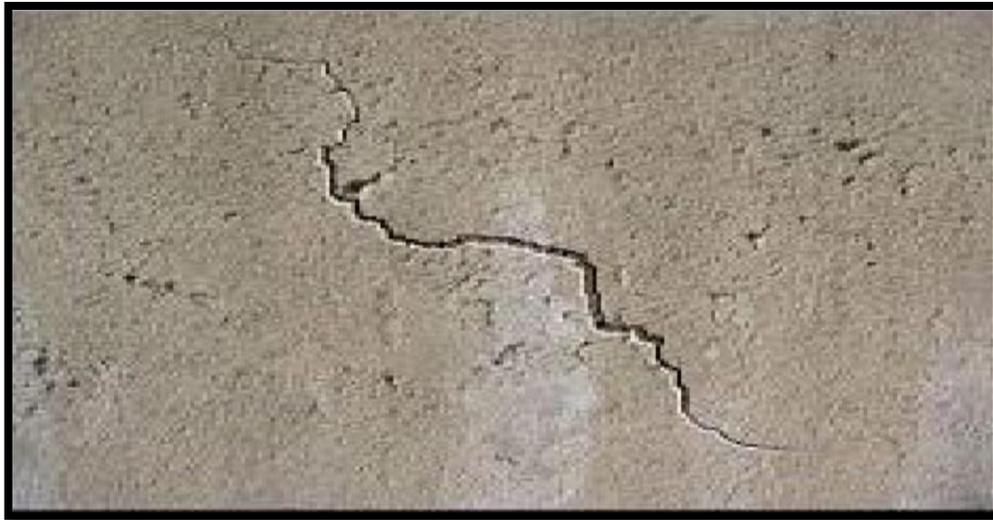
- ✓ **Mediano:** Fisuras sin sellar, de ancho promedio entre 3 y 6 mm.
- ✓ **Alto:** Fisuras sin sellar de ancho promedio mayor de 6 mm.

**Grafico N° 7: fisuras transversales del pavimento en estudio.**

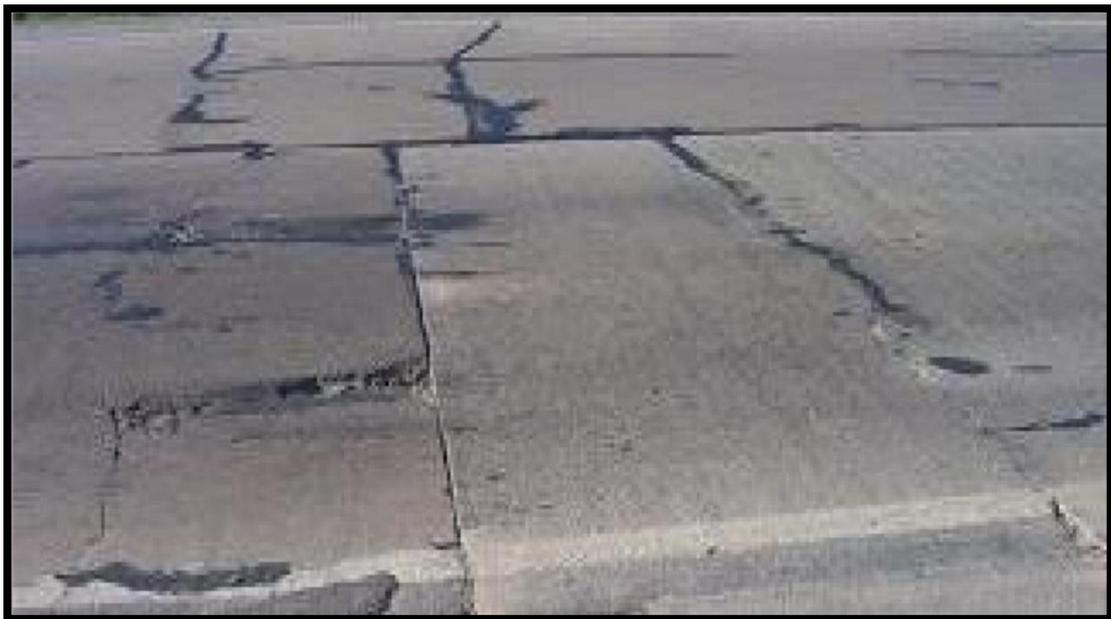
- ✓ **Bajo:** Fisuras sin sellar, de ancho promedio inferior a 3 mm sin ramificaciones.
- ✓ **Mediano:** Fisuras sin sellar, de ancho promedio entre 3 y 6 mm.
- ✓ **Alto:** Fisuras sin sellar de ancho promedio mayor de 6 mm

**Grafico N° 8: fisuras por bombeo del pavimento en estudio.**

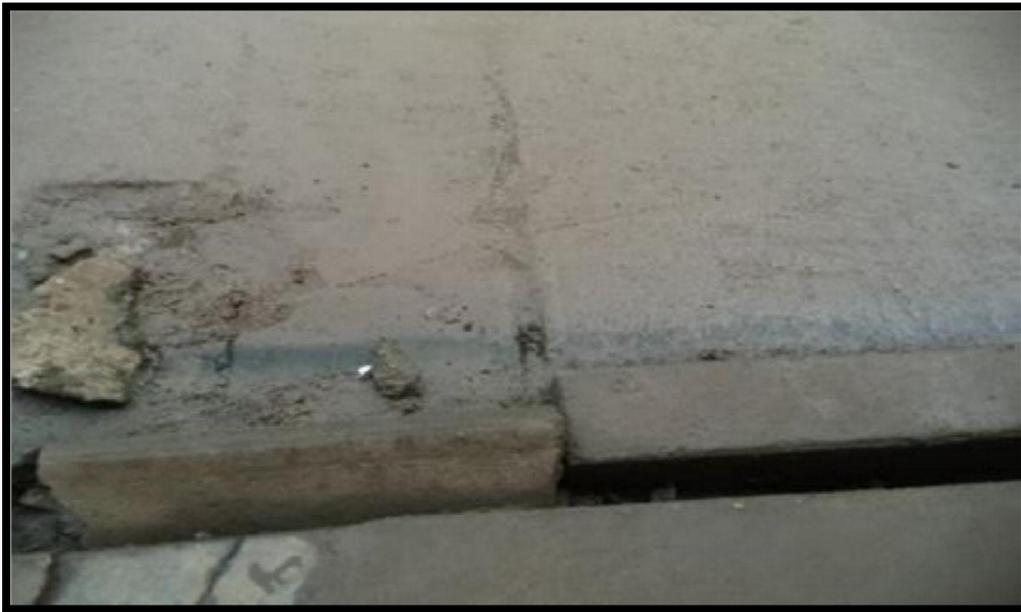
El pavimento de la Avenida. Pampa alegre (cuadras 1,2 y3) presenta patologías de fisuras de roturas de esquina son causadas por la repetición de cargas pesadas combinadas con la acción dren ante, que debilita y erosiona el apoyo de la fundación, así como también por una deficiente transferencia de cargas a través de la junta, que favorece el que se produzcan altas deflexiones de esquina.

**Grafico N° 9: fisuras de roturas de esquina del pavimento en estudio**

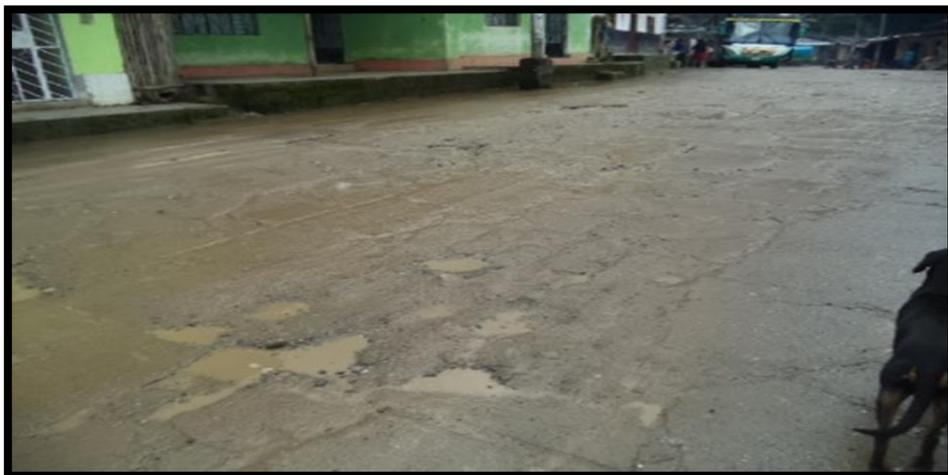
El pavimento de la Avenida. Pampa alegre (cuadras 1,2 y3) presenta patologías y sus posibles causas son originadas por la fatiga del concreto, provocadas por la repetición de elevadas cargas de tránsito y/o deficiente soporte de la fundación, que se traducen en una capacidad de soporte deficiente de la losa.

- ✓ **Bajo:** Fisuras sin sellar, de ancho promedio inferior a 4 a 5 mm sin ramificaciones.
- ✓ **Mediano:** Fisuras sin sellar, de ancho promedio entre 5y 6 mm.
- ✓ **Alto:** Fisuras sin sellar de ancho promedio mayor de 6 mm

**Grafio N° 10: fisuras de losas subdivididas del pavimento en estudio.**

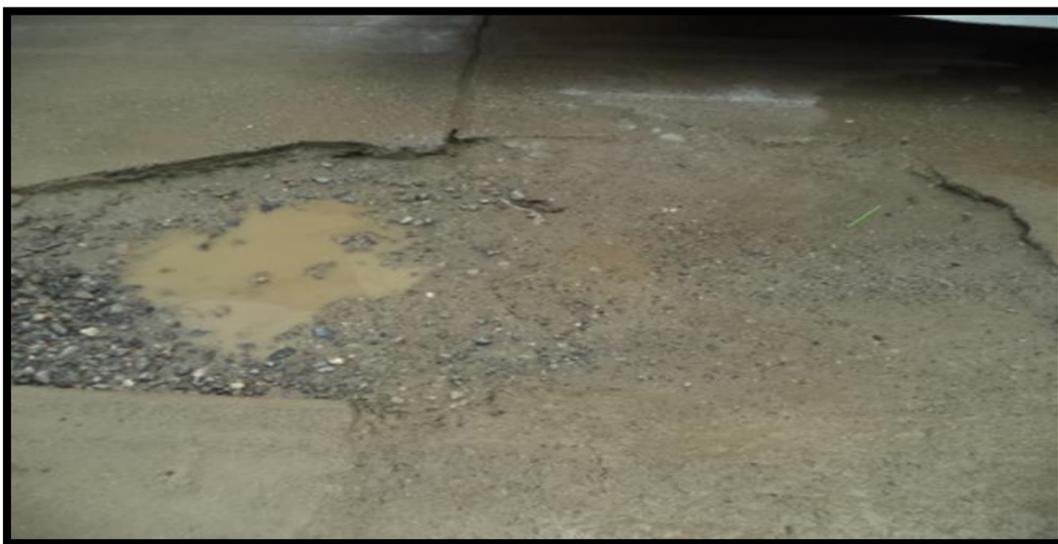
El pavimento de la Avenida. Pampa alegre (cuadras 1,2 y3) presenta patologías y sus posibles causas se producen por conjunción de varias causas: fundaciones y capas inferiores inestables; espesores del pavimento estructuralmente insuficientes; defectos constructivos; retención de agua en zonas hundidas y/o fisuradas. La acción abrasiva del tránsito sobre sectores localizados de mayor debilidad del pavimento o sobre áreas en las que se han desarrollado fisuras en bloque, que han alcanzado un alto nivel de severidad, provoca la desintegración y posterior remoción de parte de la superficie del pavimento, originando un bache.

**Grafico N° 11: fisuras de baches encontradas en el pavimento.**

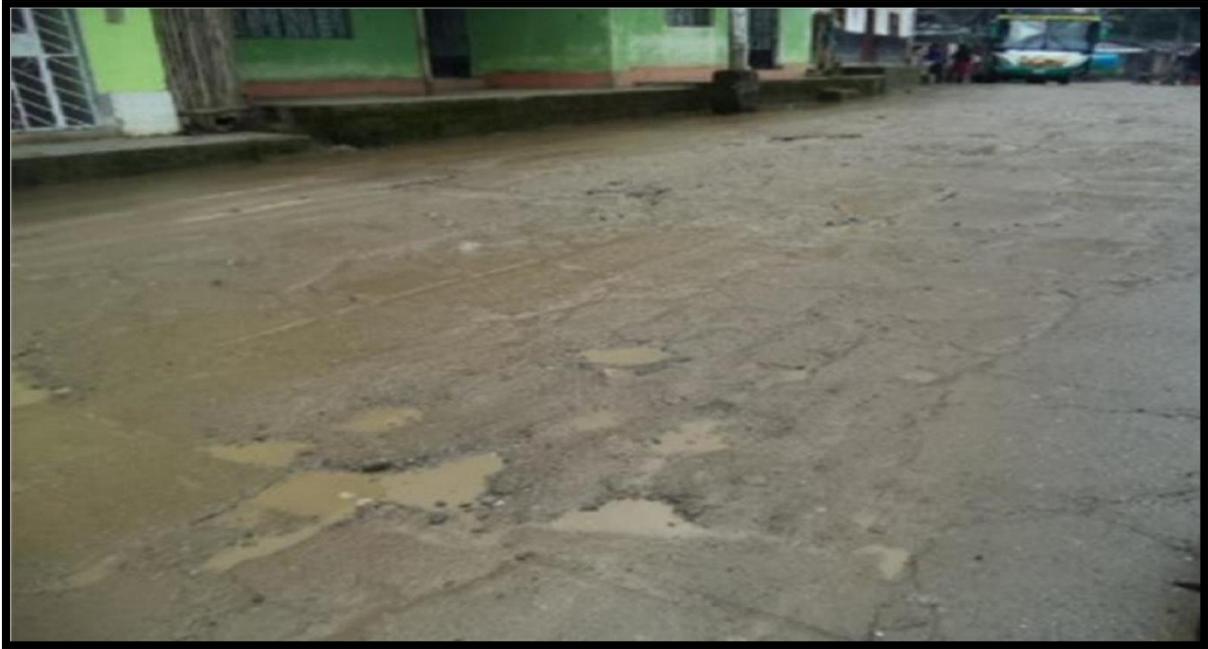
Imagen N° 03: patología en baches en la cuadra 1

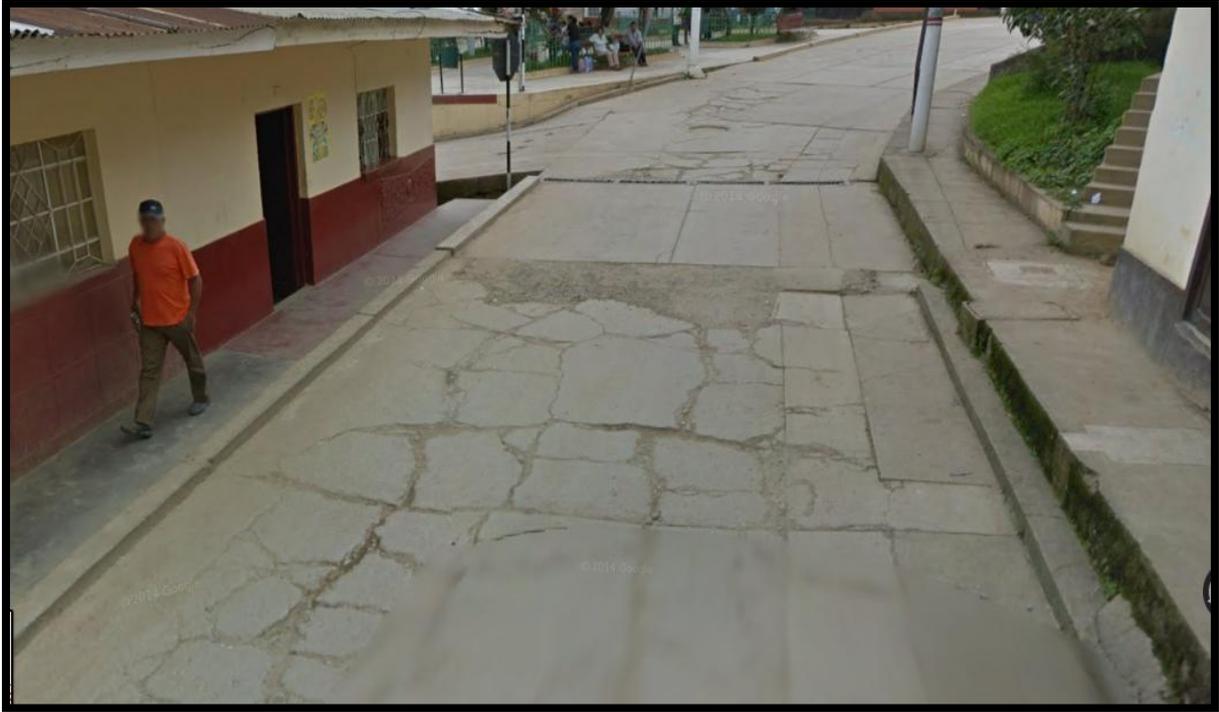
Imagen N° 4: fisuras en losas subdivididas en la cuadra 1.

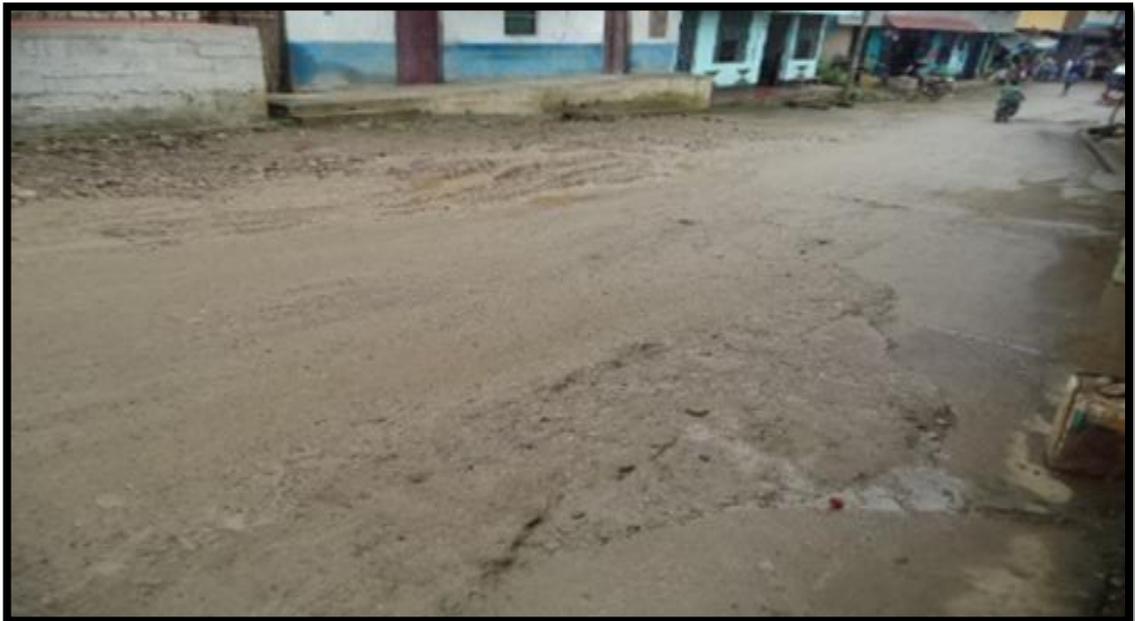
Imagen N° 5: baches en la cuadra 2.

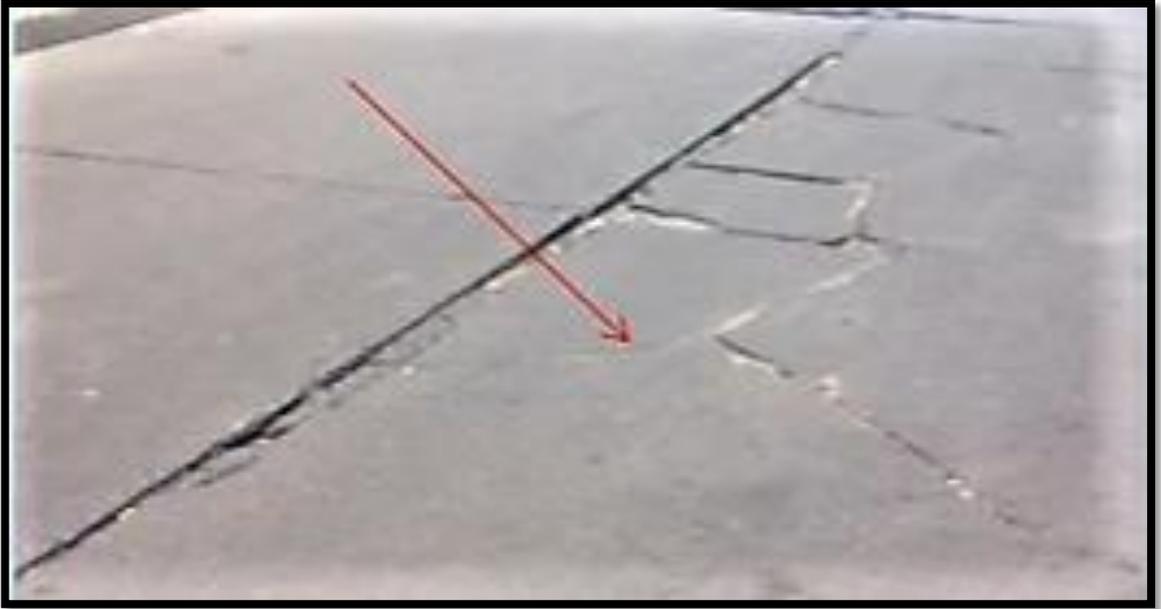
Imagen N° 6: fisuras de rotura de esquina en la cuadra 3.
