DETERMINACIÓN Y EVALUACIÓN DE LAS
PATOLOGÍAS DEL CONCRETO Y MUROS DE
ALBAÑILERÍA DEL CERCO PERIMÉTRICO DE LA
INSTITUCION EDUCATIVA NUESTRA SEÑORA DEL
CARMEN, UBICADO EN EL ASENTAMIENTO
HUMANO SANTA JULIA, DEL DISTRITO VEINTISEIS
DE OCTUBRE, PROVINCIA DE PIURA, REGION
PIURA, MARZO DEL AÑO 2017

TESIS PARA OPTAR EL TÍTULO PROFESIONAL DE:
INGENIERO CIVIL

BACH. FERNANDO VILELA CASTILLO

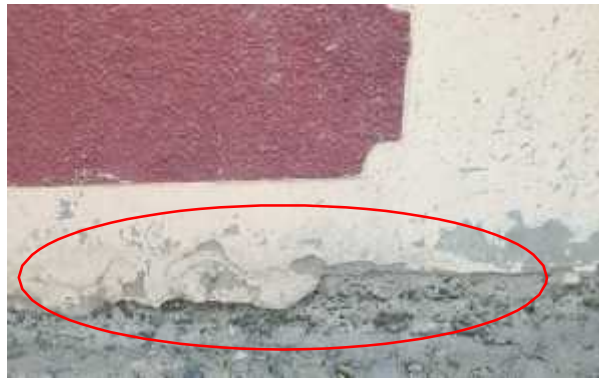
Gráfico 8: Erosión en el Sobrecimiento.

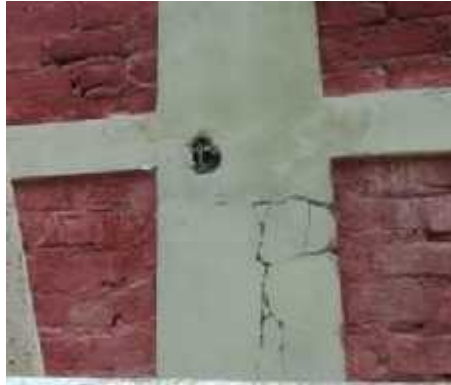
Gráfico 9: Grietas afectando la columna de confinamiento.

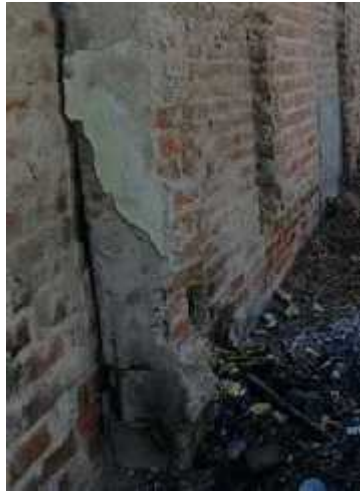
Gráfico 11: Desprendimiento en el tarrajeo de la columna de confinamiento.

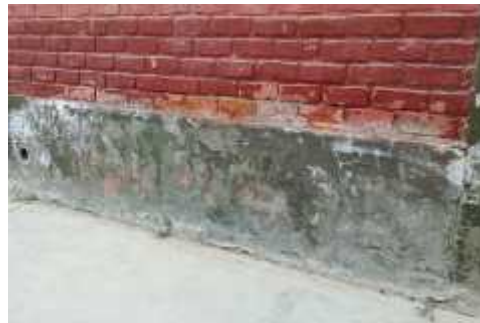
Gráfico 12: Eflorescencia en el sobrecimiento.

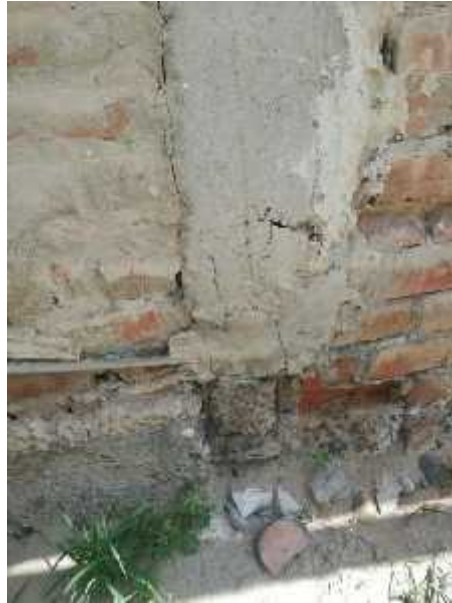
Gráfico 13: Oxidación y corrosión en el acero en la parte inferior de la columna de concreto armado

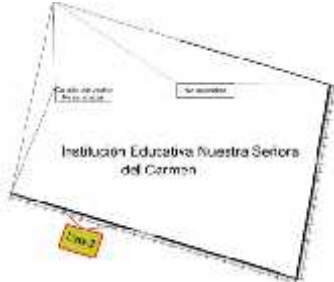
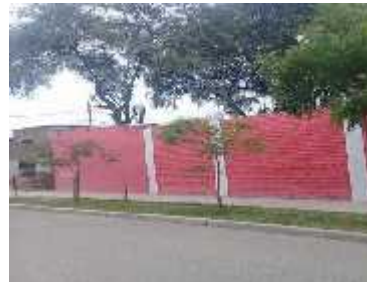
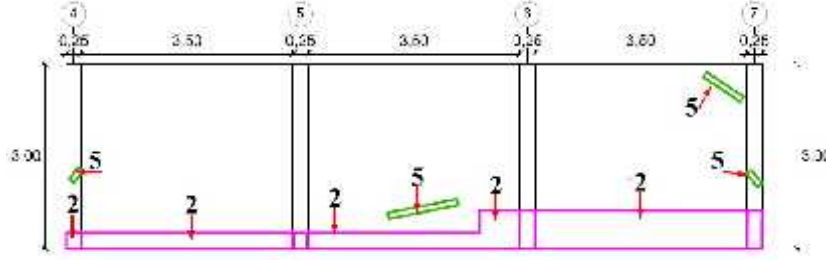
34.50		0.42		1.22%	3.10		8.99%				
Elevación de la Unidad de Muestra 2

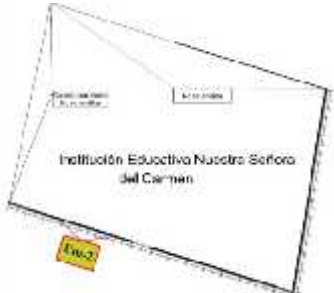
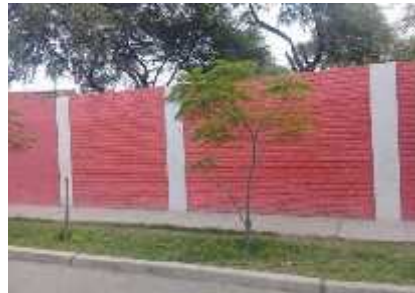
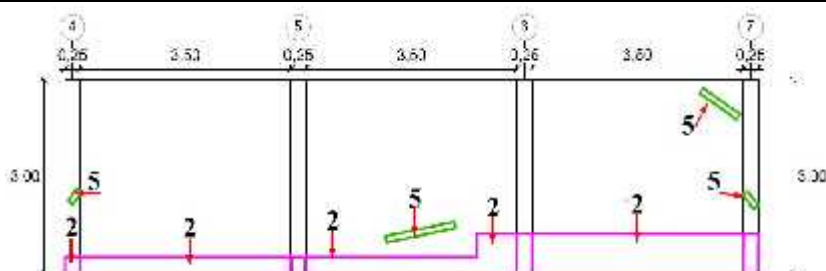
Tabla 2: Ficha de evaluación de la unidad de muestra 2.

Elementos		Columna		Muro de albañilería				
Tipología patológica		Área	3	m ²	Área	31,5	m ²	
Tipos	Símbolo	Patología	Área con patología	% Área con patología	Área con patología	% Área con patología	Área afectada (m ²)	% Área afectada
Físicas	1	Humedad	0.00	0.00%	0.00	0.00%	30.98	89.80%
	2	Erosión	0.26	8.67%	2.86	9.08%		
Mecánicas	3	Desprendimiento	0.00	0.00%	0.00	0.00%		
	4	Grieta	0.00	0.00%	0.00	0.00%		
	5	Fisura	0.16	5.33%	0.24	0.76%		
Químicas	6	Eflorescencia	0.00	0.00%	0.00	0.00%		
	7	Oxidación y Corrosión	0.00	0.00%	0.00	0.00%		
Total			0.42	14.00%	3.10	9.84%	3.52	10.20%
Nivel de severidad			1		1			
Resumen de la Unidad de Muestra 2 (UM-2)								
Área total de la Unidad de Muestra (m ²)		Columna			Muro de albañilería			
		Área afectada (m ²)		% Área afectada	Área afectada (m ²)		% Área afectada	
34,50		0,42		1,22%	3,10		8,99%	
Elevación de la Unidad de Muestra 2

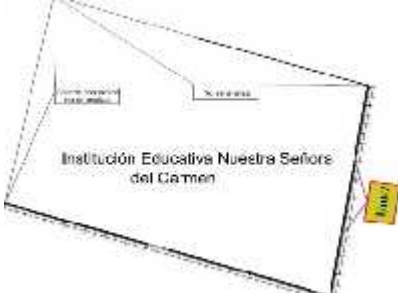
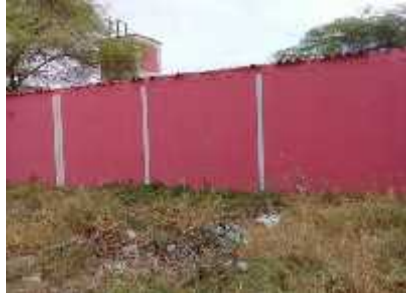
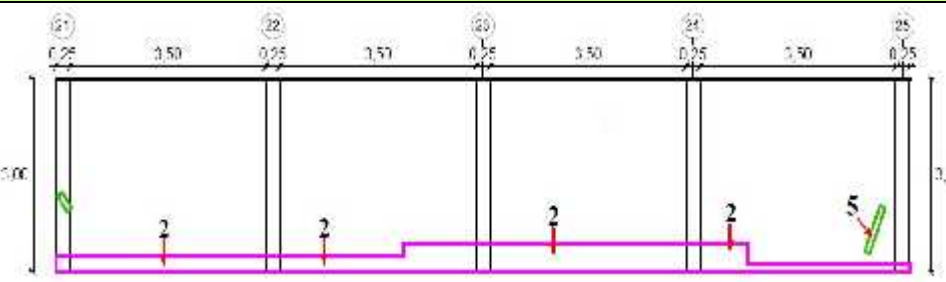
Tabla 7: Ficha de evaluación de la unidad de muestra 7.

45.75		0.34		0.74%	4.41		9.64%				
Elevación de la Unidad de Muestra 7

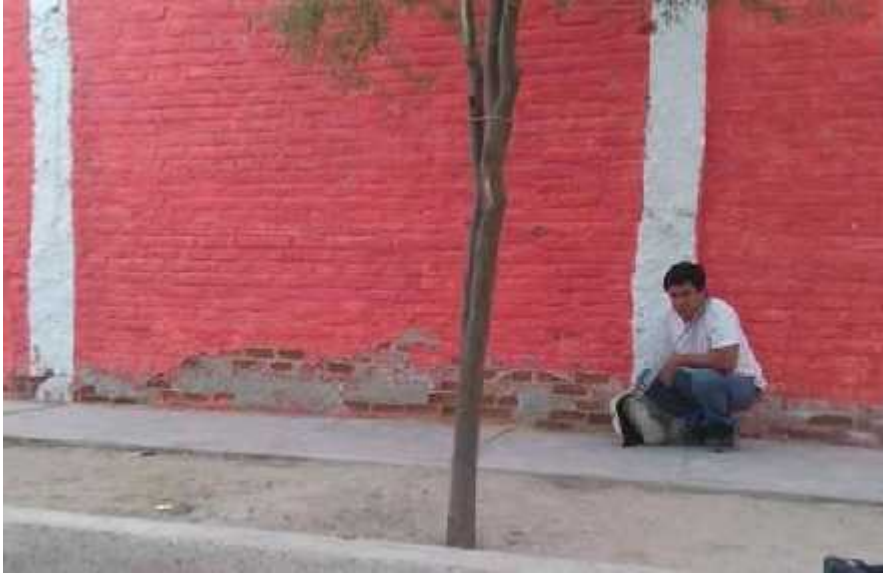
Gráfico 56: Presencia de erosión en el paño comprendido entre los ejes 6 y 7 .

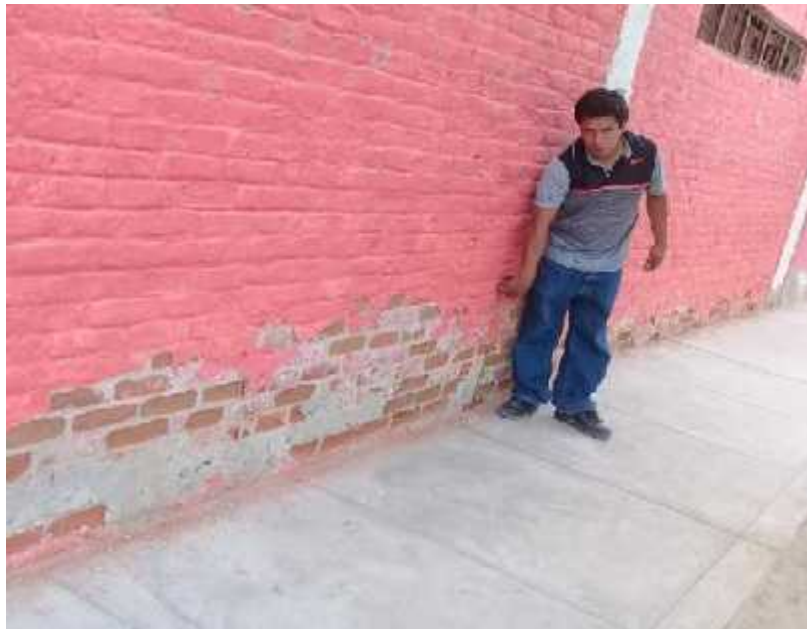
Gráfico 57: Presencia de erosión en la parte inferior de todo el muro en la unidad de muestra 3.

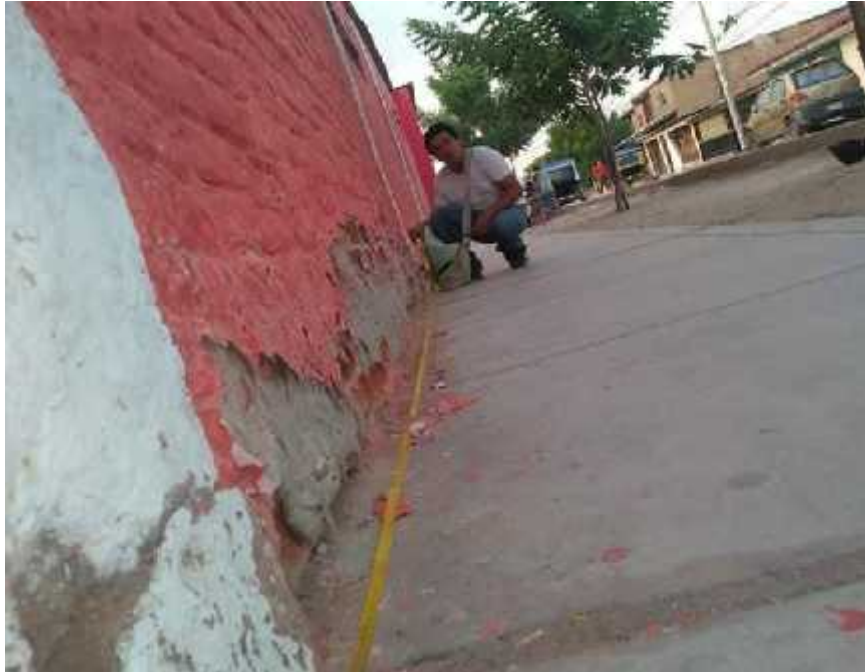
Gráfico 58: Presencia de erosión en el muro de albañilería confinada perteneciente a la unidad de muestra 4

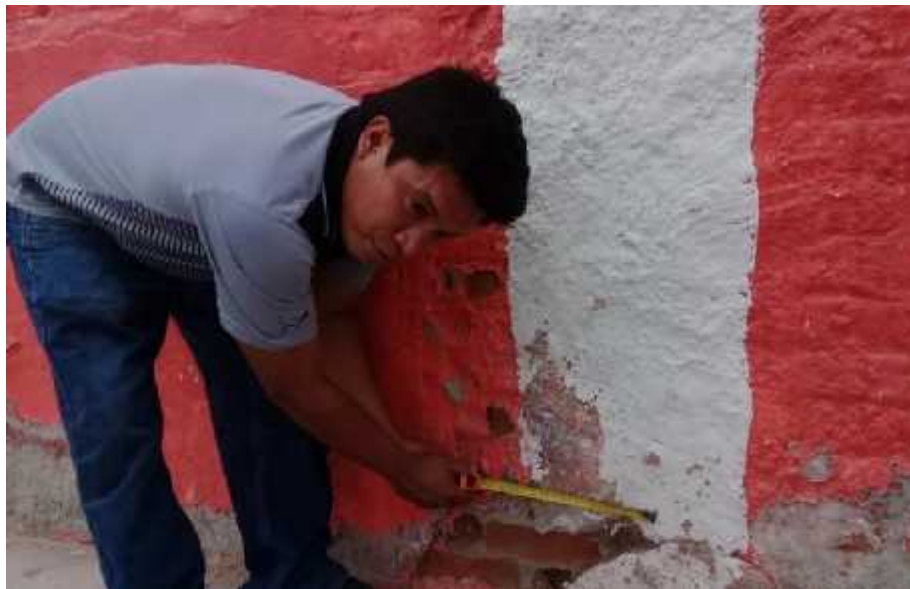
Gráfico 59: Erosión en la parte inferior del muro cerca a la columna.

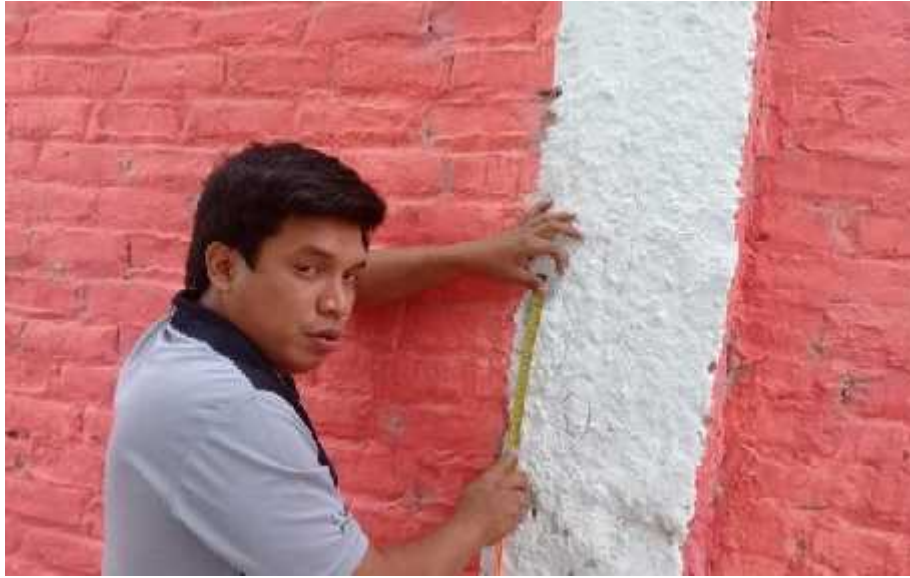
Gráfico 60: Fisura en la columna de concreto.

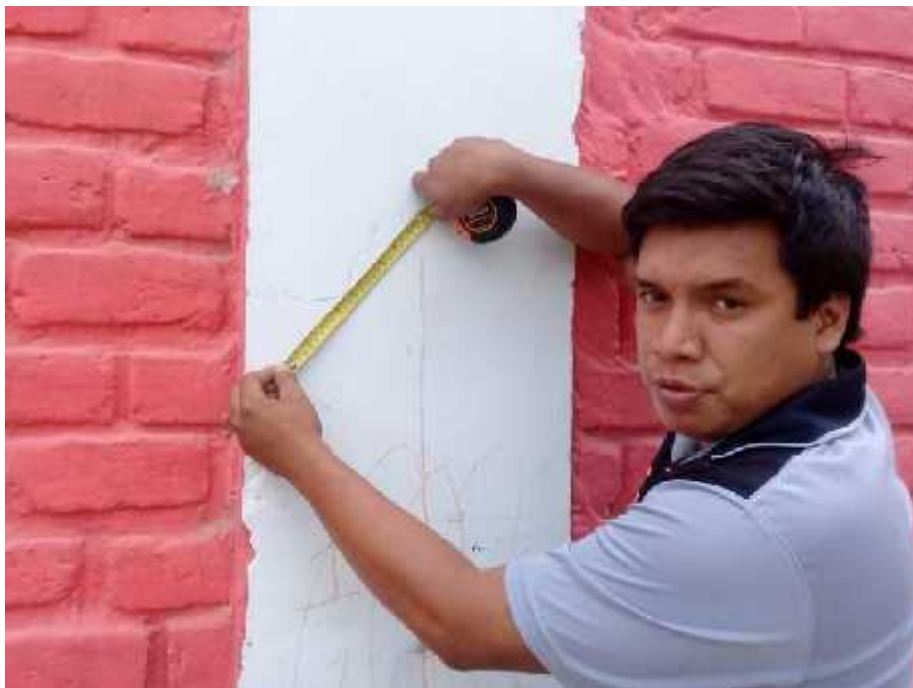
Gráfico 61: Presencia de fisuras en la columna de concreto armado.
