DETERMINACIÓN Y EVALUACIÓN DE LAS  
PATOLOGÍAS DEL CONCRETO PARA OBTENER EL  
ÍNDICE DE INTEGRIDAD ESTRUCTURAL DEL  
PAVIMENTO Y LA CONDICIÓN OPERACIONAL DE  
LA SUPERFICIE DE LAS PISTAS DEL JIRÓN  
HUÁSCAR, DISTRITO DE CALLERIA, PROVINCIA DE  
CORONEL PORTILLO, DEPARTAMENTO DE  
UCAYALI, ABRIL – 2016

**TESIS PARA OPTAR EL TÍTULO PROFESIONAL DE  
INGENIERO CIVIL**

BACH. DIMAS TANANTA ANGULO

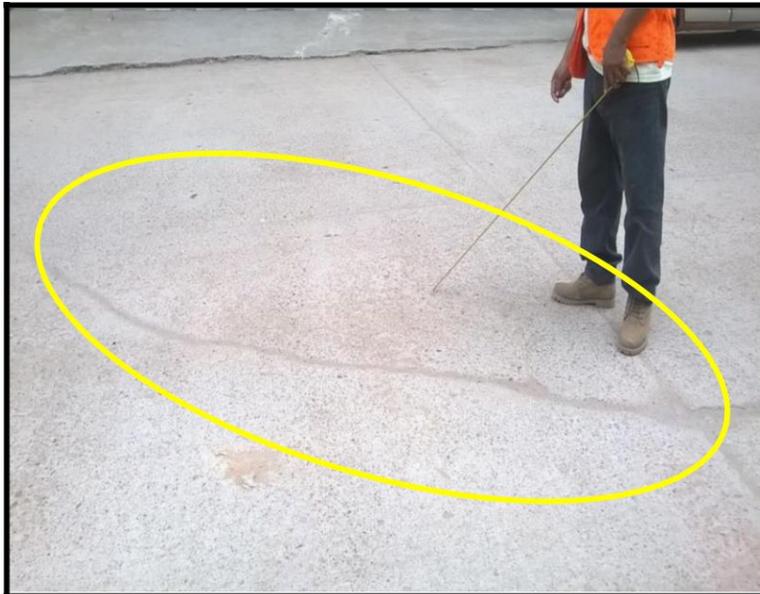
*Figura 130:* Se observa una grieta de esquina de media severidad.

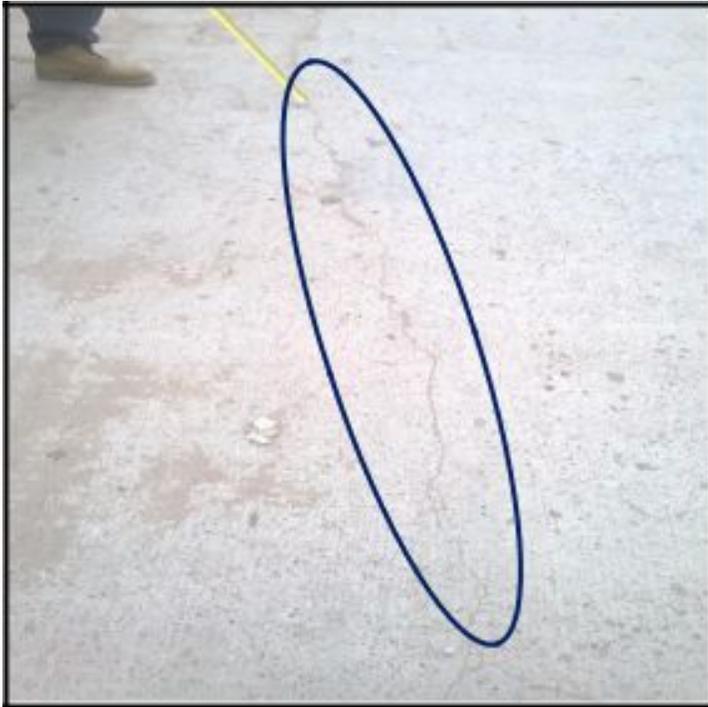
*Figura 131:* Presencia de una grieta lineal de baja severidad.

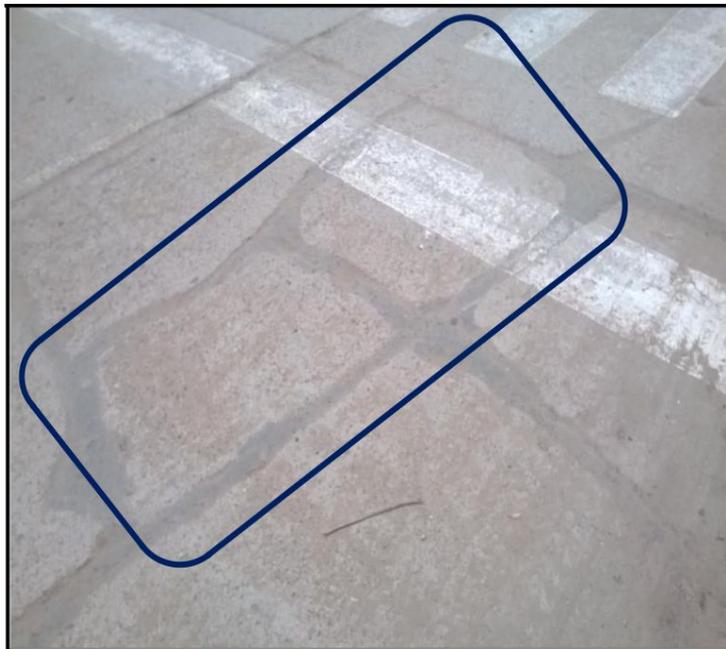
*Figura 132:* Presencia de una losa dividida de un nivel de severidad media.

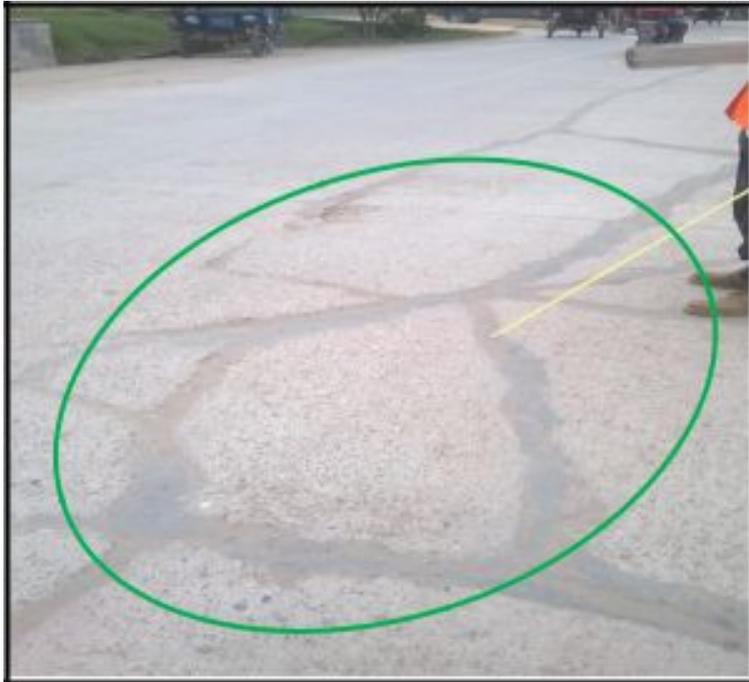
*Figura 135:* Se observa una losa dividida de alta severidad.

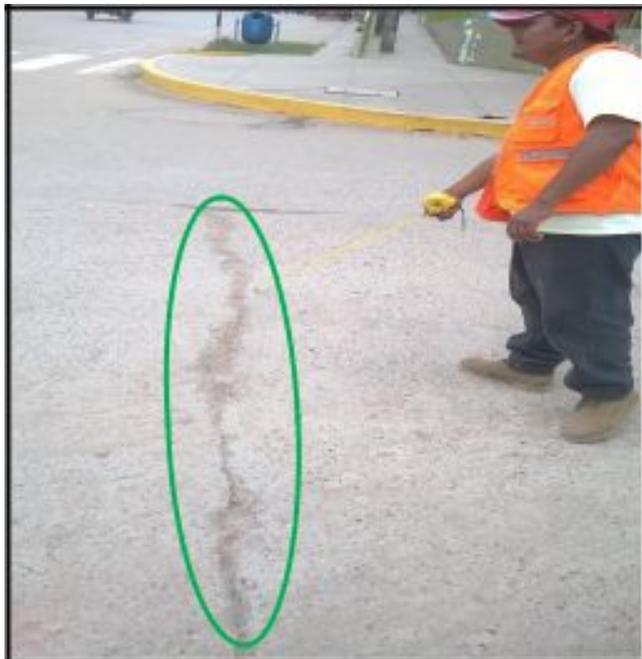
*Figura 136:* Presencia de una grieta lineal de severidad alta.

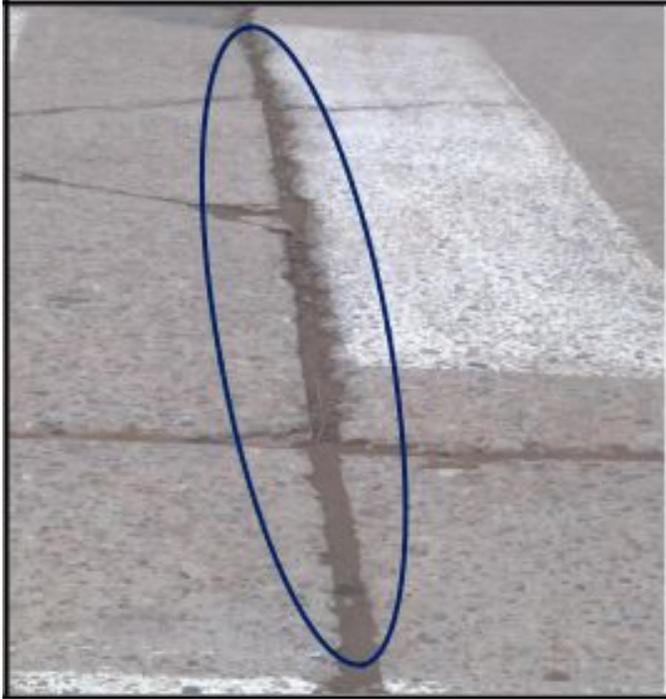
*Figura 141:* Se observa un sello de junta de alta severidad.

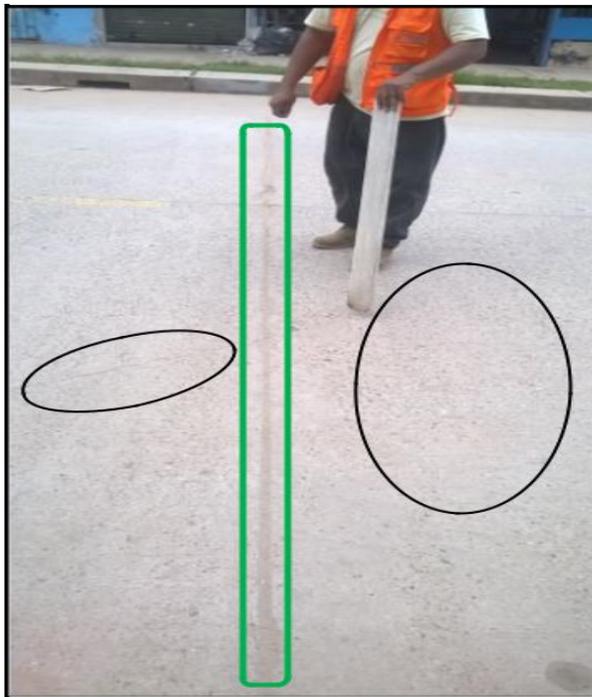
*Figura 142:* Presencia de grieta de retracción y sello de junta de baja severidad.

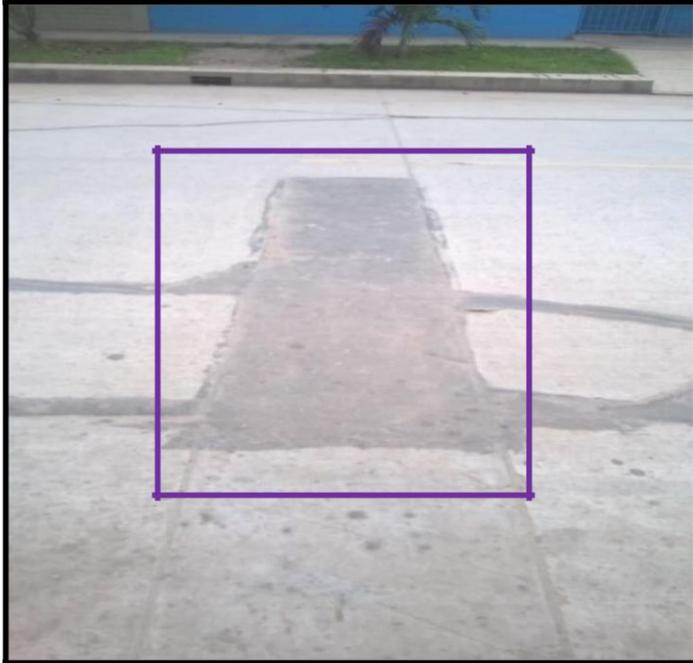
*Figura 143:* En la lámina se observa un parcheo grande de severidad baja.

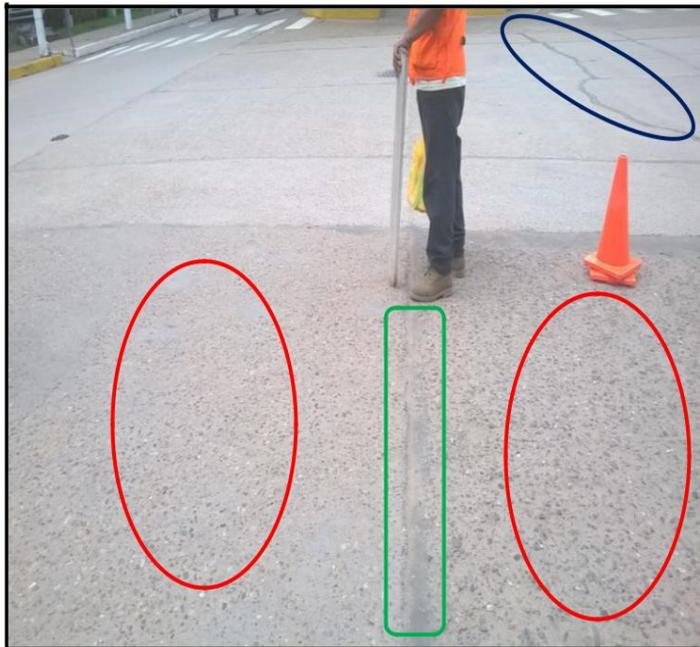
*Figura 144:* Presencia de pulimento de agregados, sello de junta y grieta lineal de baja severidad

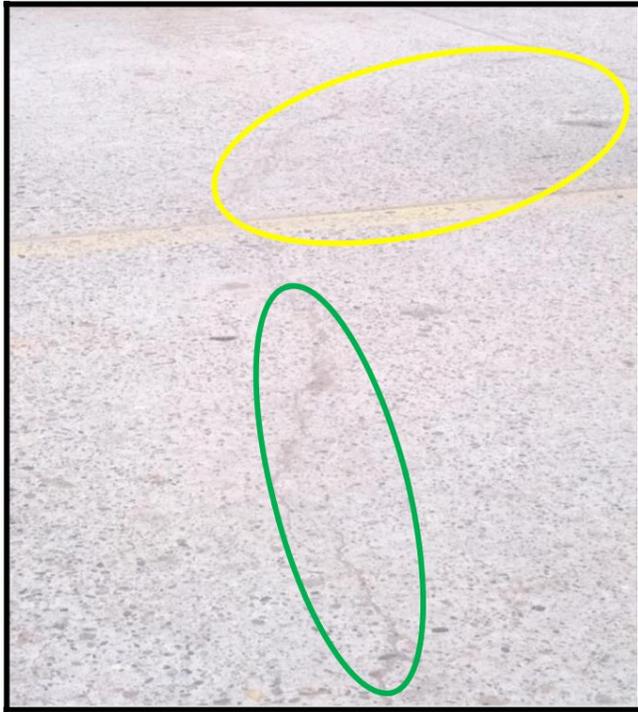
*Figura 147:* Presencia de una grieta de esquina y grieta lineal de baja severidad.

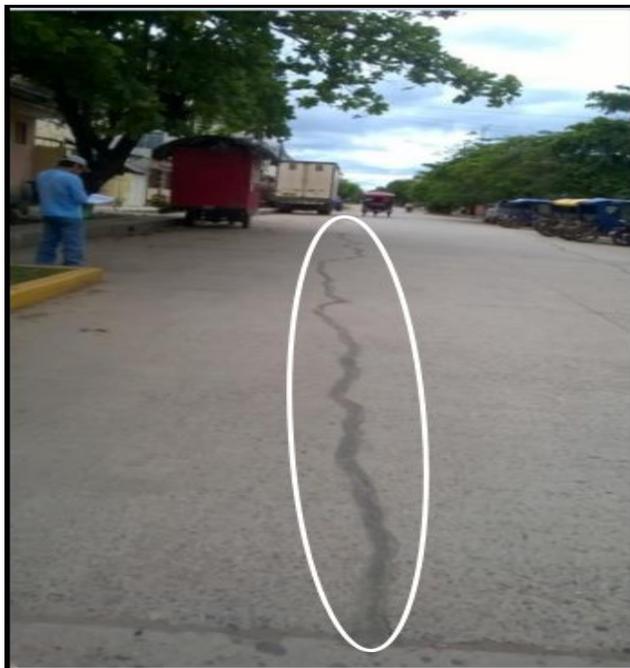
*Figura 148:* Representación de una grieta lineal de severidad alta.

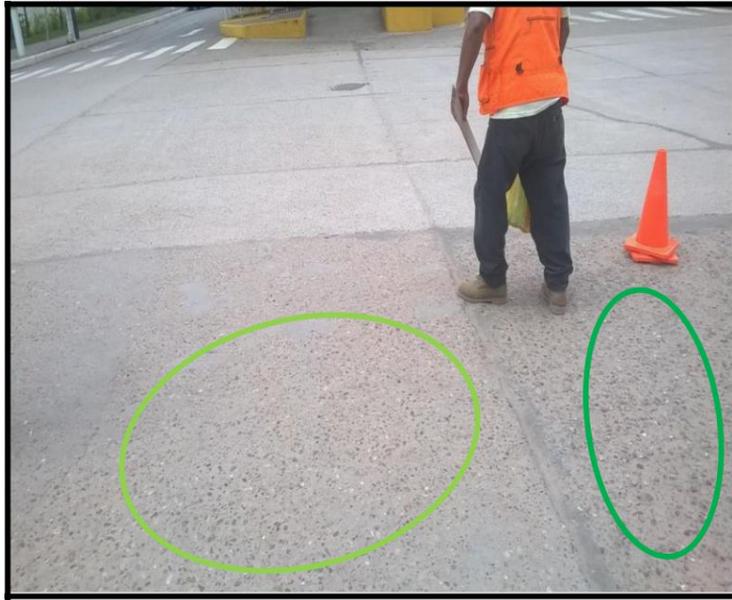
*Figura 149:* Presencia de pulimento de agregados.

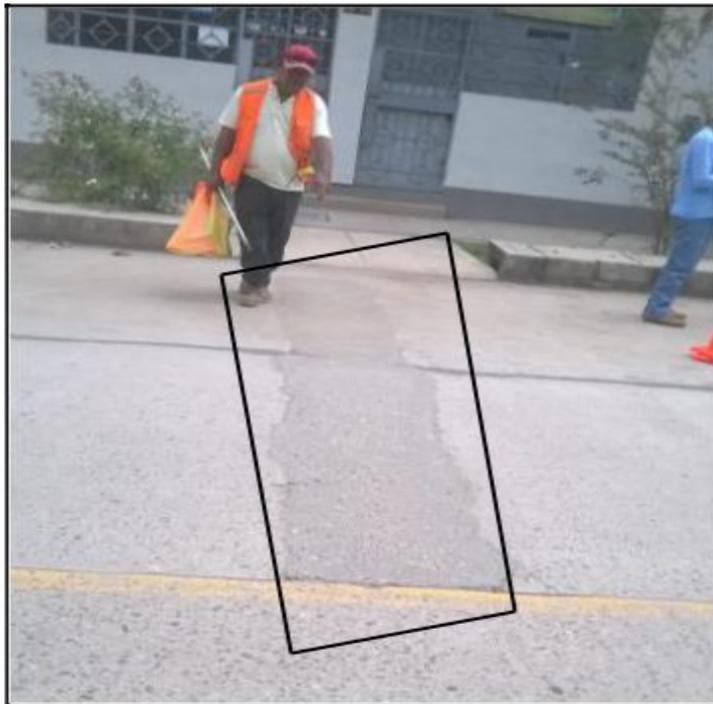
*Figura 150:* Existencia de un parche grande de nivel de severidad baja.

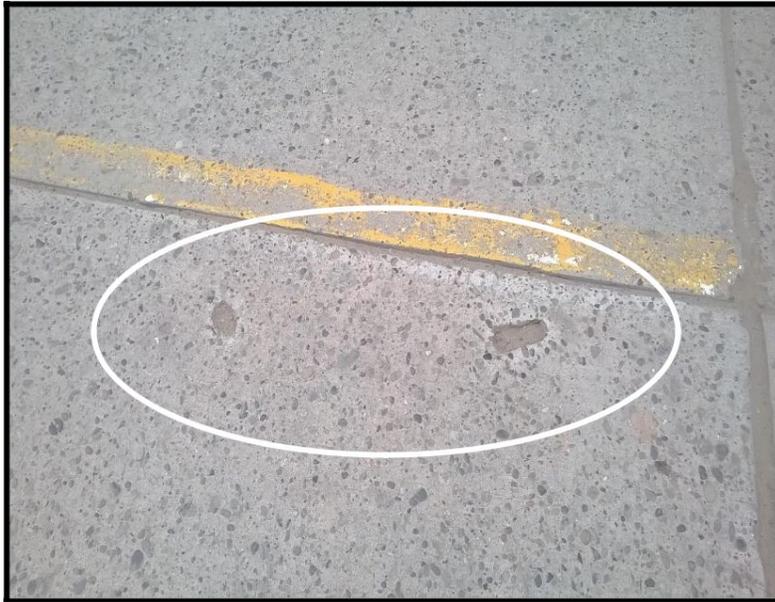
*Figura 151:* Se observa la presencia de Popouts.

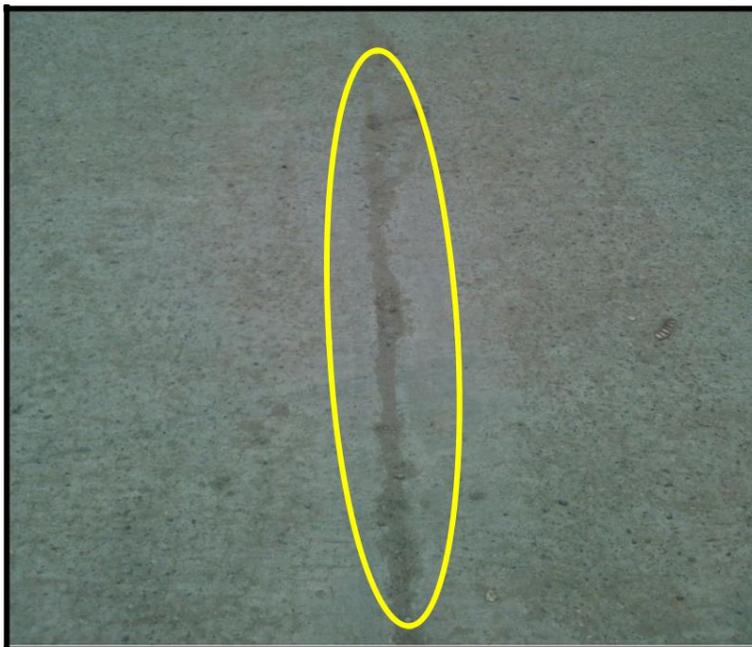
*Figura 152:* Se aprecia un sello de junta de severidad baja.

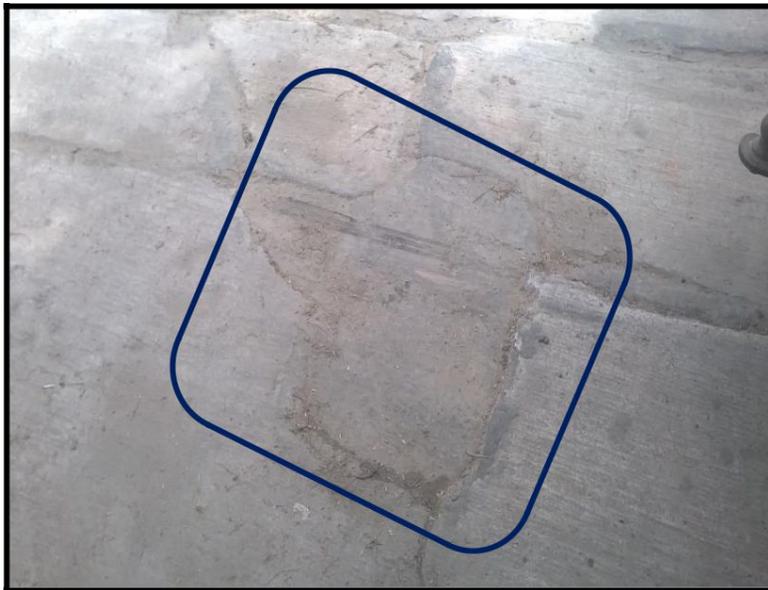
*Figura 156:* Se observa un parcheo pequeño de media severidad.

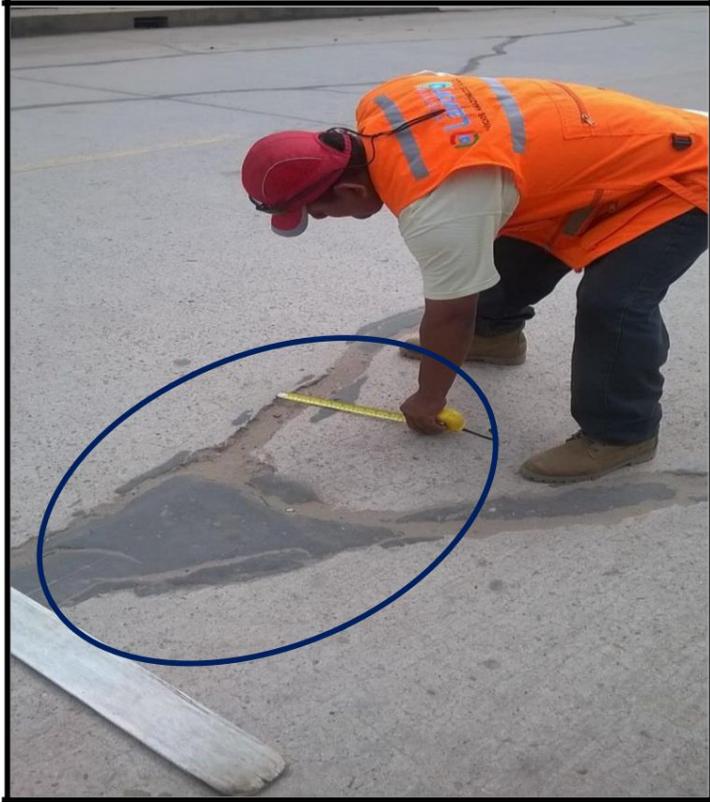
*Figura 157:* Presencia de una grieta lineal de alta severidad.
