DETERMINACIÓN Y EVALUACIÓN DE LAS
PATOLOGÍAS DEL CONCRETO EN COLUMNAS, VIGAS
Y MUROS DE ALBAÑILERÍA CONFINADA DEL CERCO
PERIMÉTRICO EN LA INSTITUCIÓN EDUCATIVA
PEDRO PAULET MOSTAJO 89005 - DISTRITO DE
CHIMBOTE, PROVINCIA DEL SANTA, REGIÓN
ÁNCASH, OCTUBRE – 2016

TESIS PARA OPTAR EL TÍTULO PROFESIONAL DE:

INGENIERO CIVIL

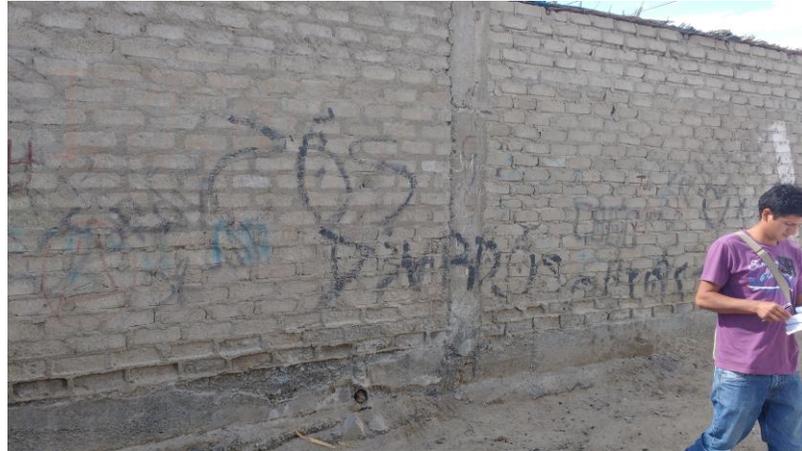
Figura 14. Patología en muro.

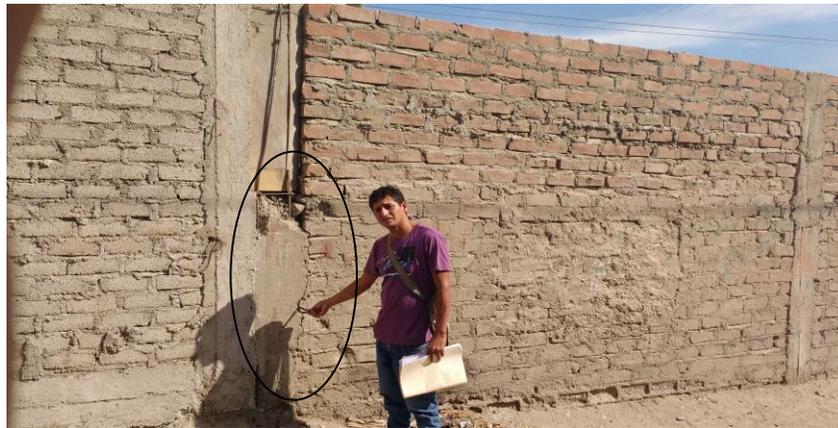
Figura 16. Muro agrietado verticalmente.
Nota. Fuente elaboración propia. (2016)

- Se pica y se limpia toda el área afectado, sacando toda la parte dañada.
 - Después pasamos a rellenar la grieta con el aditivo flexible con la ayuda de pistola de inyección y con la ayuda de una brocha emparejar la grieta
- **Fisuras**
Son todo tipo de aberturas longitudinales que afectan solo la cara superficial del elemento constructivo o su acabado.

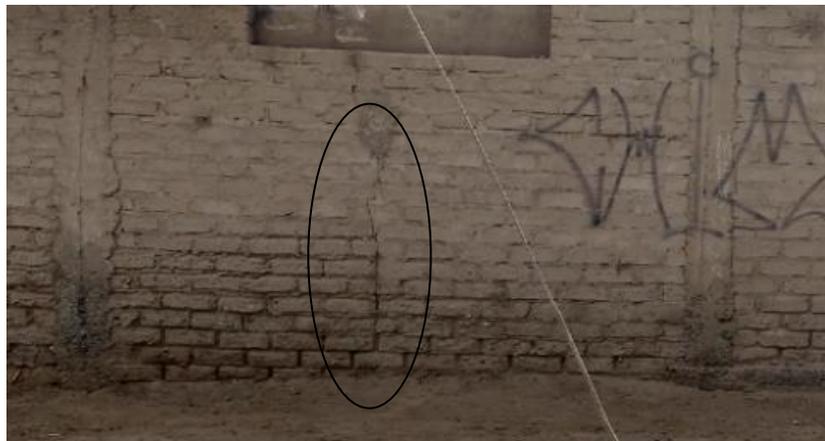
Figura 17.Muro fisurado verticalmente.
Nota. Fuente elaboración propia. (2016)

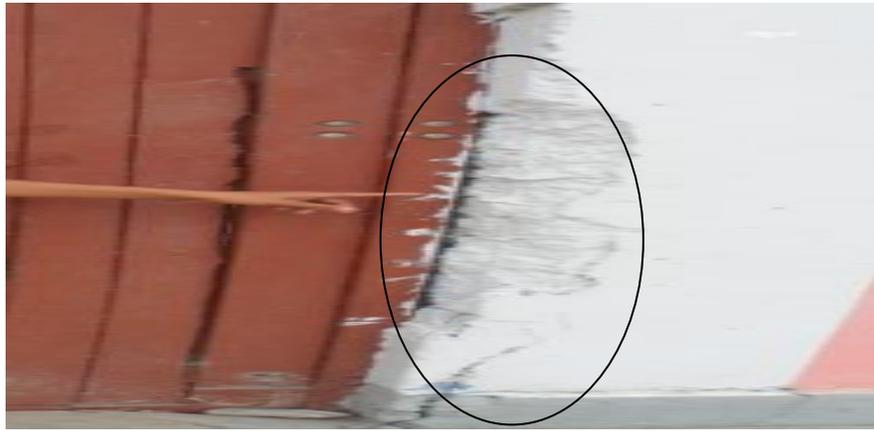
Figura 18. Columna con desprendimiento por vehículo
Nota. Fuente elaboración propia. (2016)

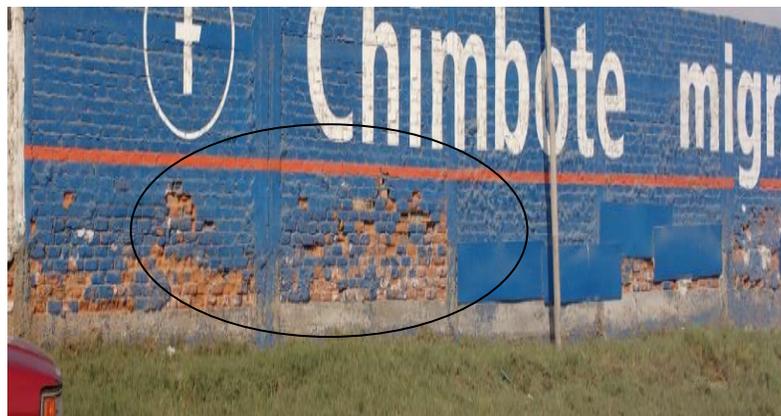
Figura 19. Presencia de desintegración en un muro.
Nota. Fuente elaboración propia. (2016)

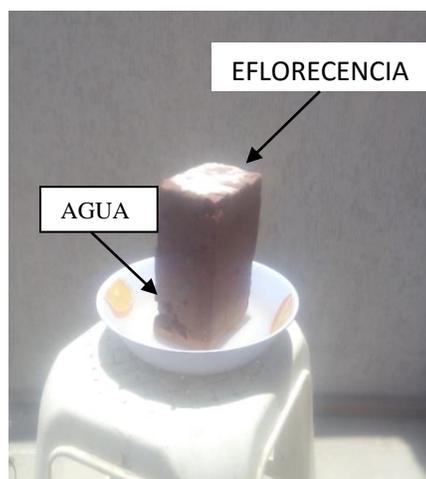
Figura 20.Depósito de sales.
Nota. Fuente elaboración propia. (2016)

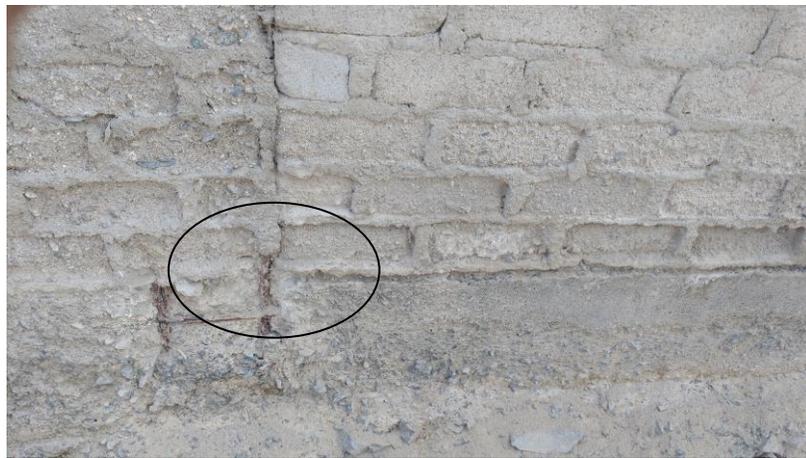
Figura 22. Varillas de acero afectadas por corrosión.
Nota. Fuente elaboración propia. (2016)

- Corrosión por oxidación.
- Corrosión por aireación diferencial.

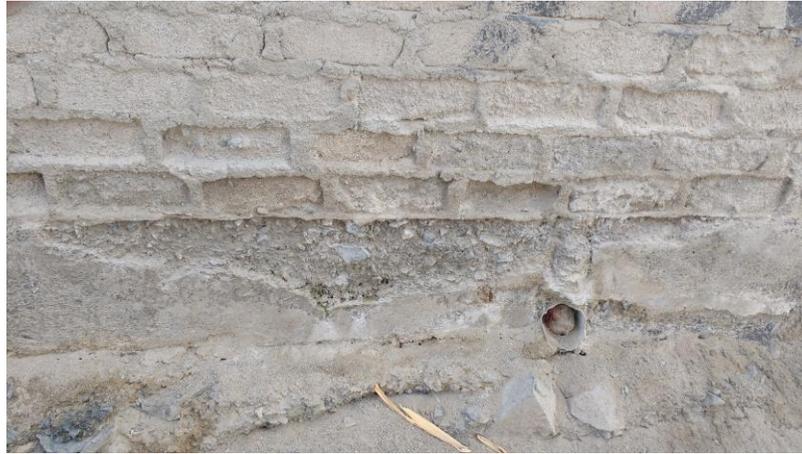
Figura 23. Deterioro de estructura de concreto.
Nota. Fuente elaboración propia. (2016)

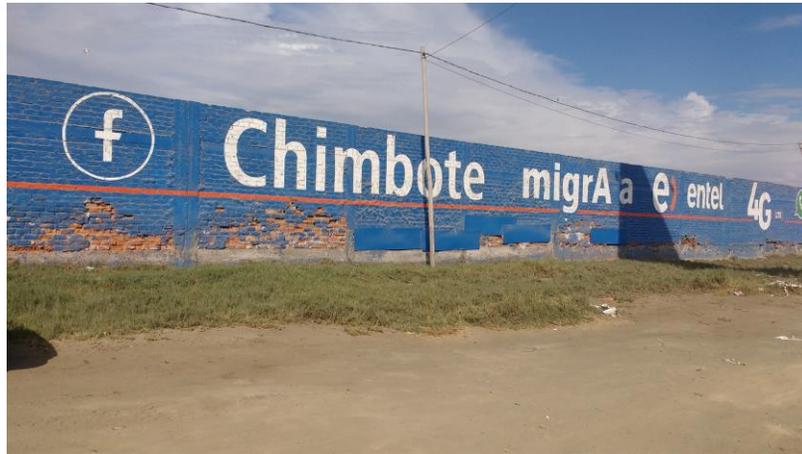
Figura 24. Patologías en muros.
Nota. Fuente elaboración propia. (2016)

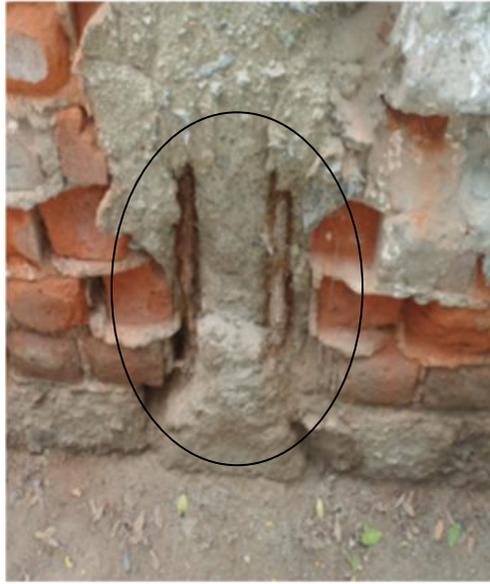
Fotografía 07 – Corrosión.

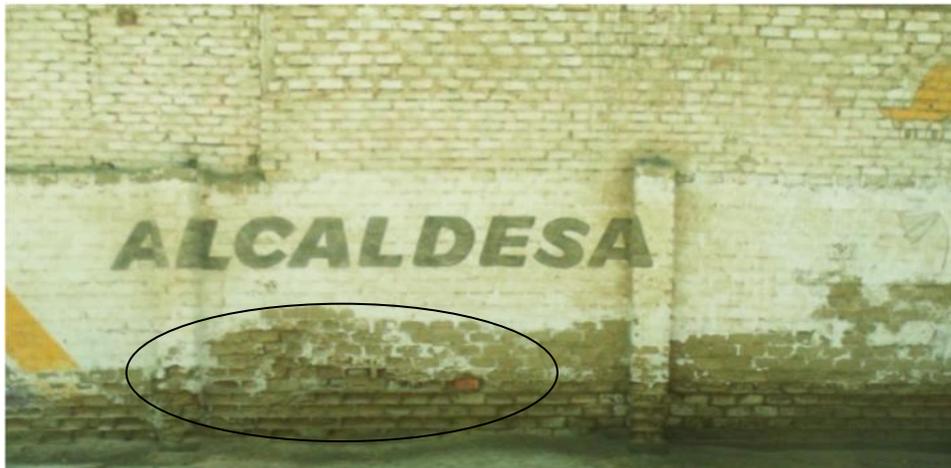
Fotografía 08 – Desintegración.

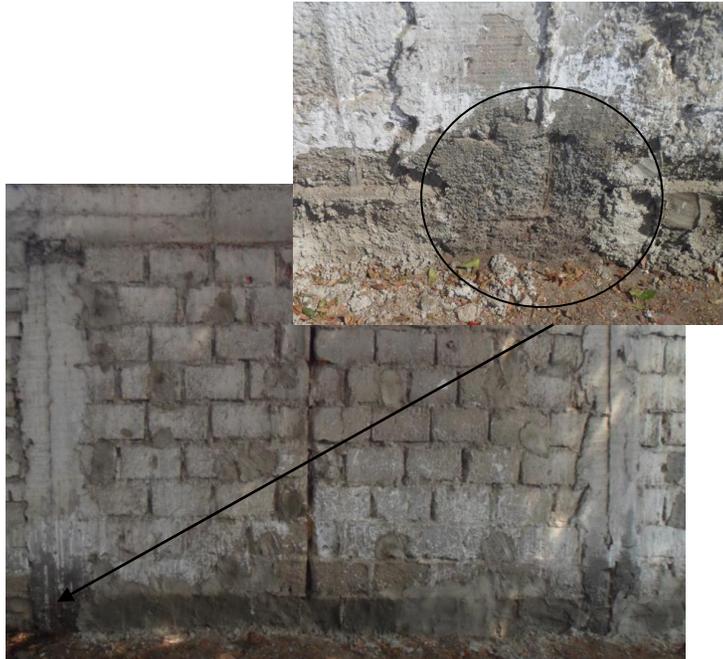
PATOLOGÍA: CORROSIÓN

Descripción: la patología se encuentra ubicado en el elemento de la columna en la parte inferior y superior.

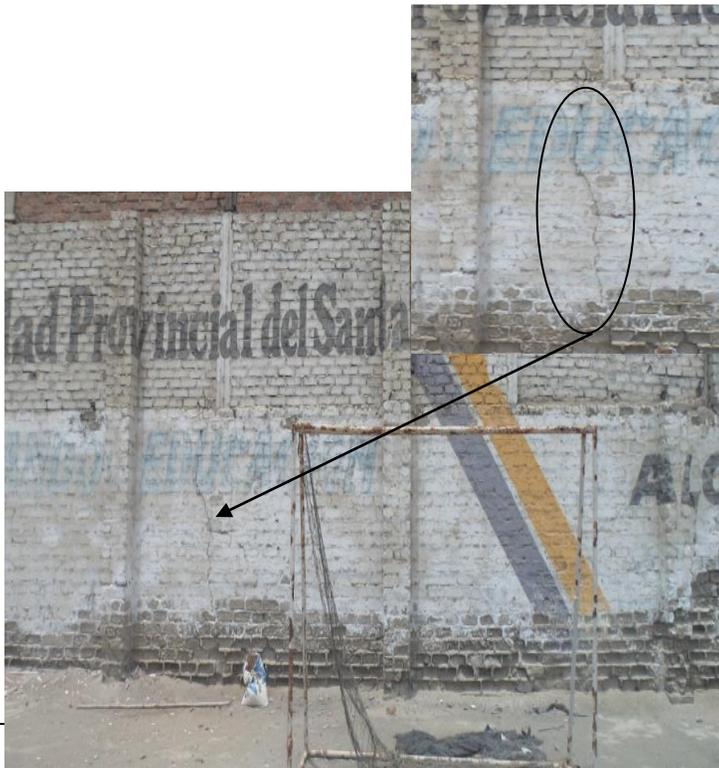
PATOLOGÍA: GRIETAS

Descripción: la patología se encuentra ubicado en la parte del muro es una grieta longitudinal, la estructura no cuenta con columnas tan solo con pilares de ladrillo
