**DETERMINACIÓN Y EVALUACIÓN DE PATOLOGÍAS  
DEL CONCRETO EN EL CANAL DE IRRIGACIÓN  
CAURURO - CANCARYACO ENTRE LAS PROGRESIVAS  
0[mas]900 Km AL 1[mas]900 Km DISTRITO DE  
INDEPENDENCIA, PROVINCIA DE HUARAZ,  
DEPARTAMENTO DE ANCASH – 2019**

**TESIS PARA OPTAR EL TÍTULO PROFESIONAL DE  
INGENIERA CIVIL**

**AUTORA:  
ALVARADO VASQUEZ, ANDRY PAMELA  
ORCID: 0000-0002-5466-5265**

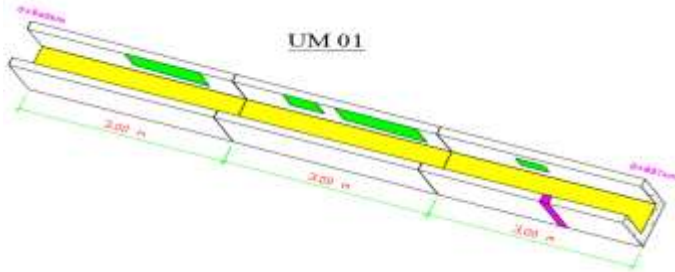
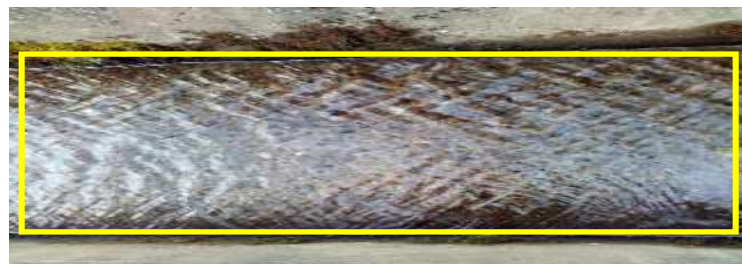
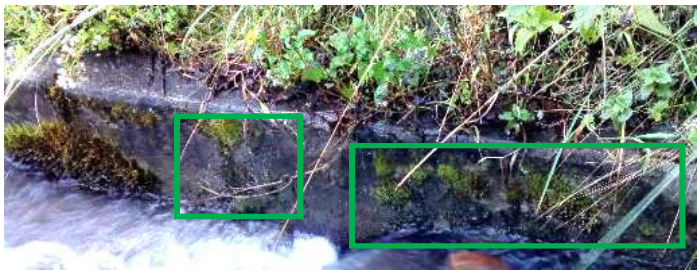
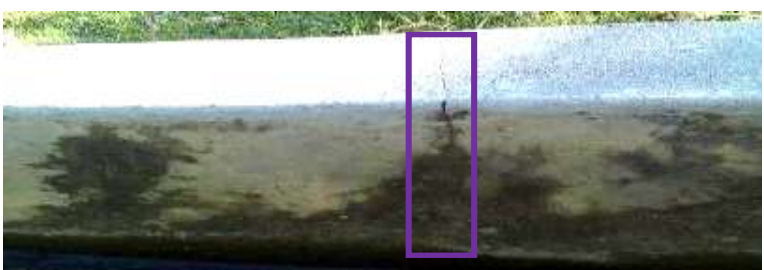
ITEMS	PATOLOGÍA	Largo (m)	Alto (m)	Area afectada directa (m2)	Area afectada indirecta (m2)	Area afectada (m2)	% Area Afectada	Abertura (mm)	Espesor (mm)	Prof. Afectada (mm)	%Prof. Afectada	Area de la U.M.* (m2)	NIVEL DE SEVERIDAD
A	GRIETAS	0	0	0	0	0	0.00	0	-	-	-	5.4	
B	FISURAS	0	0	0	0	0	0.00	0	-	-	-		
C	IMPACTO	0	0	0	0	0	0.00	-	150	0	0.00		
D	EROSIÓN	9	0.6	5.4	0	5.4	100.00	-	150	13	8.67		2
E	VEGETACIÓN	0	0	0	0	0	0	-	-	-	-		
PISO DE CANAL											RESULTADO	2

ITEMS	PATOLOGÍA	Largo (m)	Alto (m)	Area afectada directa (m2)	Area afectada indirecta (m2)	Area afectada (m2)	% Area Afectada	Abertura (mm)	Espesor (mm)	Prof. Afectada (mm)	%Prof. Afectada	Area de la U.M.* (m2)	NIVEL DE SEVERIDAD
A	GRIETAS	0	0	0	0	0	0.00	0	-	-	-	3.6	
B	FISURAS	0.16	0.4	0.064	0	0.064	1.78	0.8	-	-	-		2
C	IMPACTO	0	0	0	0	0	0.00	-	150	0	0.00		
D	EROSIÓN	0	0	0	0	0	0.00	-	150	0	0.00		
E	VEGETACIÓN	0	0	0	0	0	0	-	-	-	-		
MURO IZQUIERDO											RESULTADO	2

ITEMS	PATOLOGÍA	Largo (m)	Alto (m)	Area afectada directa (m2)	Area afectada indirecta (m2)	Area afectada (m2)	% Area Afectada	Abertura (mm)	Espesor (mm)	Prof. Afectada (mm)	%Prof. Afectada	Area de la U.M.* (m2)	NIVEL DE SEVERIDAD
A	GRIETAS	0	0	0	0	0	0.00	0	-	-	-	3.6	
B	FISURAS	0	0	0	0	0	0.00	0	-	-	-		
C	IMPACTO	0	0	0	0	0	0.00	-	150	0	0.00		
D	EROSIÓN	0	0	0	0	0	0.00	-	150	0	0.00		
E	VEGETACIÓN	3	0.09	0.27	0	0.27	7.50	-	-	-	-		2
MURO DERECHO											RESULTADO	2

RESUMEN DE LA EVALUACIÓN DE LA UNIDAD DE MUESTRA 01						
	A	B	C	D	E	
	GRIETAS	FISURAS	IMPACTO	EROSIÓN	VEGETACIÓN	RESULTADO
NIVEL DE SEVERIDAD UM 01		2		2	2	2
CONDICIÓN DE SERVICIO UM 01	DE LA EVALUACIÓN DE LAS PATOLOGÍAS DEL ELEMENTO ESTRUCTURAL SE TIENE COMO CONDICIÓN DE SERVICIO REGULAR

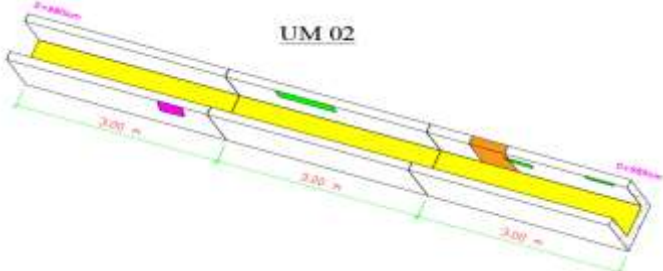
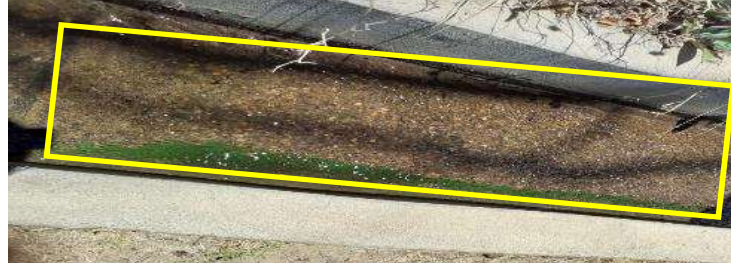
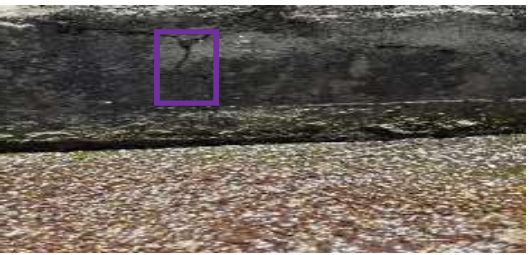
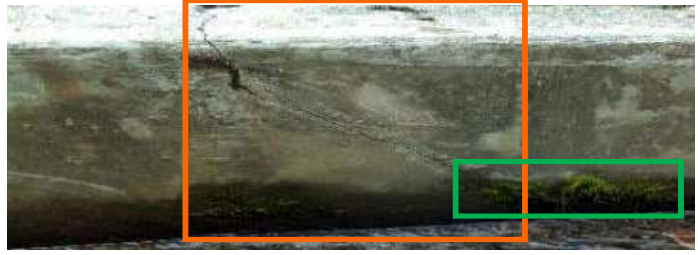
ITEMS	PATOLOGÍA	Largo (m)	Alto (m)	Area afectada directa (m2)	Area afectada indirecta (m2)	Area afectada (m2)	% Area Afectada	Abertura (mm)	Espesor (mm)	Prof. Afectada (mm)	%Prof. Afectada	Area de la U.M.* (m2)	NIVEL DE SEVERIDAD AD
A	GRIETAS	0	0	0	0	0	0.00	0	-	-	-	5.4	
B	FISURAS	0	0	0	0	0	0.00	0	-	-	-		
C	IMPACTO	0	0	0	0	0	0.00	-	150	0	0.00		
D	EROSIÓN	9	0.6	5.4	0	5.4	100.00	-	150	11	7.33		2
E	VEGETACIÓN	0	0	0	0	0	0.00	-	-	-	-		
PISO DE CANAL											RESULTADO	2

ITEMS	PATOLOGÍA	Largo (m)	Alto (m)	Area afectada directa (m2)	Area afectada indirecta (m2)	Area afectada (m2)	% Area Afectada	Abertura (mm)	Espesor (mm)	Prof. Afectada (mm)	%Prof. Afectada	Area de la U.M.* (m2)	NIVEL DE SEVERIDAD AD
A	GRIETAS	0	0	0	0	0	0.00	0	-	-	-	3.6	
B	FISURAS	0.25	0.18	0.045	0	0.045	1.25	1	-	-	-		2
C	IMPACTO	0	0	0	0	0	0.00	-	150	0	0.00		
D	EROSIÓN	0	0	0	0	0	0.00	-	150	0	0.00		
E	VEGETACIÓN	0	0	0	0	0	0	-	-	-	-		
MURO IZQUIERDO											RESULTADO	2

ITEMS	PATOLOGÍA	Largo (m)	Alto (m)	Area afectada directa (m2)	Area afectada indirecta (m2)	Area afectada (m2)	% Area Afectada	Abertura (mm)	Espesor (mm)	Prof. Afectada (mm)	%Prof. Afectada	Area de la U.M.* (m2)	NIVEL DE SEVERIDAD AD
A	GRIETAS	0.67	0.4	0.268	3.332	3.6	100.00	4.1	-	-	-	3.6	3
B	FISURAS	0	0	0	0	0	0.00	0	-	-	-		
C	IMPACTO	0	0	0	0	0	0.00	-	150	0	0.00		
D	EROSIÓN	0	0	0	0	0	0.00	-	150	0	0.00		
E	VEGETACIÓN	3	0.07	0.21	0	0.21	5.83	-	-	-	-		2
MURO DERECHO											RESULTADO	3

CONDICIÓN DE SERVICIO UM 02	DE LA EVALUACIÓN DE LAS PATOLOGÍAS DEL ELEMENTO ESTRUCTURAL SE TIENE COMO CONDICION DE SERVICIO DEFICIENTE
-----------------------------	--

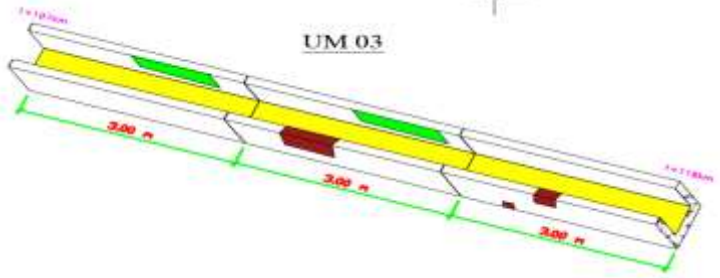
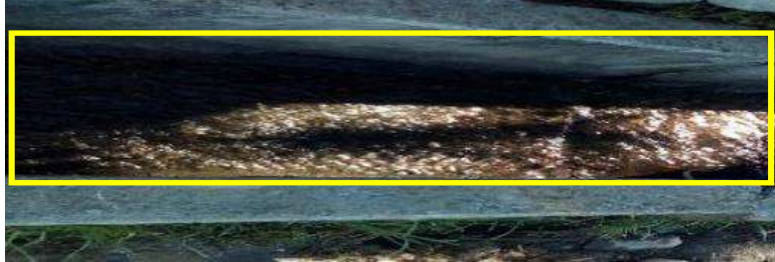
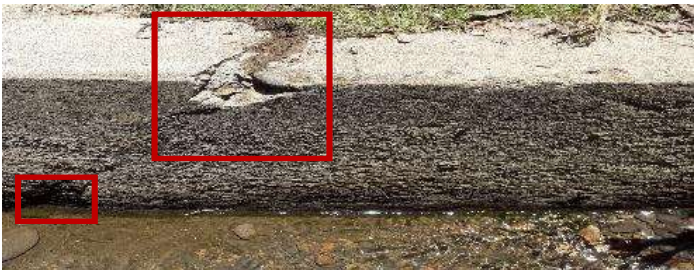
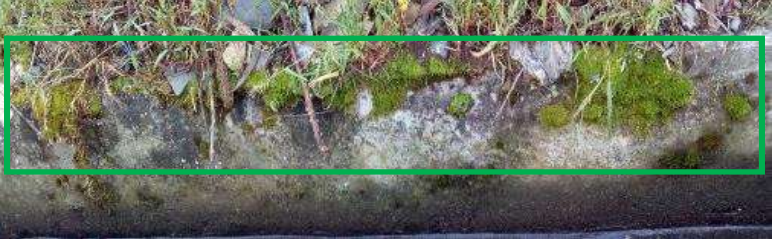
ITEMS	PATOLOGÍA	Largo (m)	Alto (m)	Area afectada directa (m2)	Area afectada indirecta (m2)	Area afectada (m2)	% Area Afectada	Abertura (mm)	Espesor (mm)	Prof. Afectada (mm)	%Prof. Afectada	Area de la U.M.* (m2)	NIVEL DE SEVERIDAD AD
A	GRIETAS	0	0	0	0	0	0.00	0	-	-	-	5.4	
B	FISURAS	0	0	0	0	0	0.00	0	-	-	-		
C	IMPACTO	0	0	0	0	0	0.00	-	150	0	0.00		
D	EROSIÓN	9	0.6	5.4	0	5.4	100.00	-	150	14	9.33		2
E	VEGETACIÓN	0	0	0	0	0	0	-	-	-	-		
PISO DE CANAL											RESULTADO	2

ITEMS	PATOLOGÍA	Largo (m)	Alto (m)	Area afectada directa (m2)	Area afectada indirecta (m2)	Area afectada (m2)	% Area Afectada	Abertura (mm)	Espesor (mm)	Prof. Afectada (mm)	%Prof. Afectada	Area de la U.M.* (m2)	NIVEL DE SEVERIDAD AD
A	GRIETAS	0	0	0	0	0	0.00	0	-	-	-	3.6	
B	FISURAS	0	0	0	0	0	0.00	0	-	-	-		
C	IMPACTO	2	0.5	1	2.6	3.6	100.00	-	150	150	100.00		3
D	EROSIÓN	0	0	0	0	0	0.00	-	150	0	0.00		
E	VEGETACIÓN	0	0	0	0	0	0	-	-	-	-		
MURO IZQUIERDO											RESULTADO	3

ITEMS	PATOLOGÍA	Largo (m)	Alto (m)	Area afectada directa (m2)	Area afectada indirecta (m2)	Area afectada (m2)	% Area Afectada	Abertura (mm)	Espesor (mm)	Prof. Afectada (mm)	%Prof. Afectada	Area de la U.M.* (m2)	NIVEL DE SEVERIDAD AD
A	GRIETAS	0	0	0	0	0	0.00	0	-	-	-	3.6	
B	FISURAS	0	0	0	0	0	0.00	0	-	-	-		
C	IMPACTO	0	0	0	0	0	0.00	-	150	0	0.00		
D	EROSIÓN	0	0	0	0	0	0.00	-	150	0	0.00		
E	VEGETACIÓN	3	0.13	0.39	0	0.39	10.83	-	-	-	-		2
MURO DERECHO											RESULTADO	2

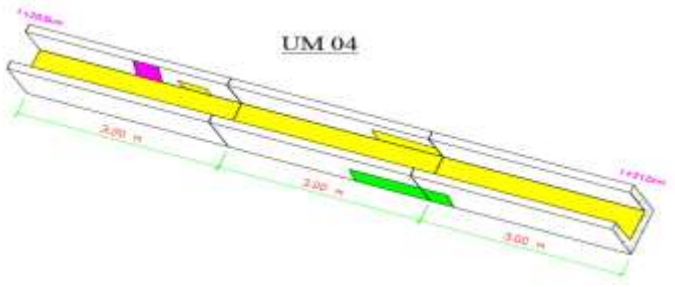
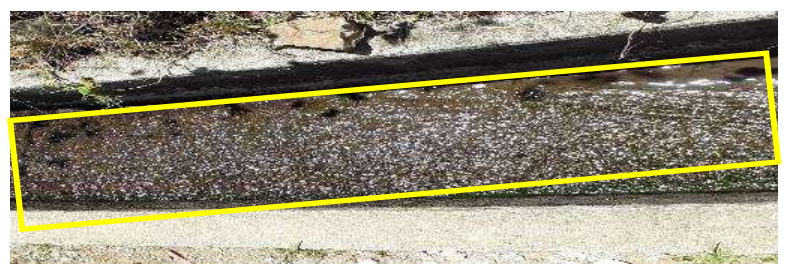
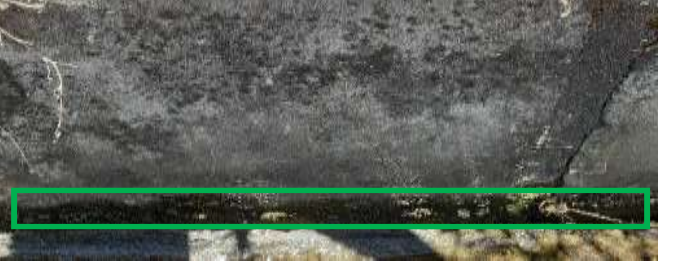
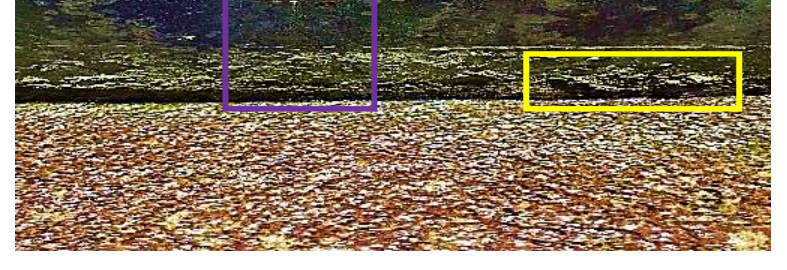
ITEMS	PATOLOGÍA	Largo (m)	Alto (m)	Area afectada directa (m2)	Area afectada indirecta (m2)	Area afectada (m2)	% Area Afectada	Abertura (mm)	Espesor (mm)	Prof. Afectada (mm)	%Prof. Afectada	Area de la U.M.* (m2)	NIVEL DE SEVERIDAD AD
A	GRIETAS	0	0	0	0	0	0.00	0	-	-	-	5.4	
B	FISURAS	0	0	0	0	0	0.00	0	-	-	-		
C	IMPACTO	0	0	0	0	0	0.00	-	150	0	0.00		
D	EROSIÓN	9	0.6	5.4	0	5.4	100.00	-	150	13	8.67		2
E	VEGETACIÓN	0	0	0	0	0	0	-	-	-	-		
PISO DE CANAL											RESULTADO	2

ITEMS	PATOLOGÍA	Largo (m)	Alto (m)	Area afectada directa (m2)	Area afectada indirecta (m2)	Area afectada (m2)	% Area Afectada	Abertura (mm)	Espesor (mm)	Prof. Afectada (mm)	%Prof. Afectada	Area de la U.M.* (m2)	NIVEL DE SEVERIDAD AD
A	GRIETAS	0	0	0	0	0	0.00	0	-	-	-	3.6	
B	FISURAS	0	0	0	0	0	0.00	0	-	-	-		
C	IMPACTO	0	0	0	0	0	0.00	-	150	0	0.00		
D	EROSIÓN	0	0	0	0	0	0.00	-	150	0	0.00		
E	VEGETACIÓN	1.5	0.15	0.225	0	0.225	6.25	-	-	-	-		2
MURO IZQUIERDO											RESULTADO	2

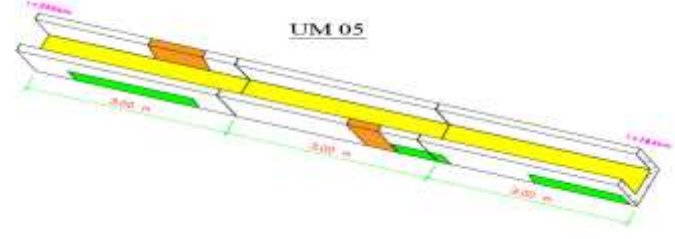
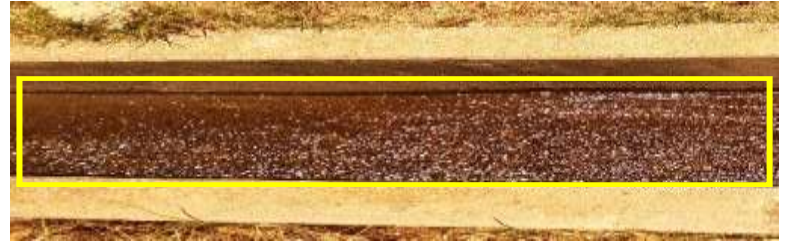
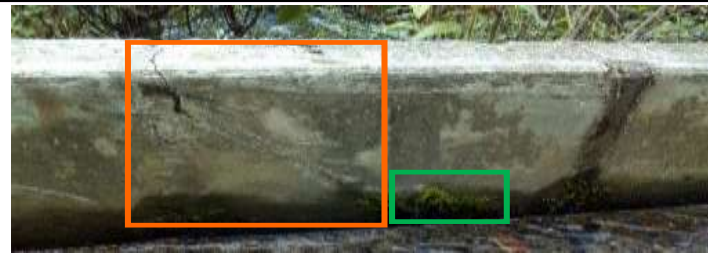
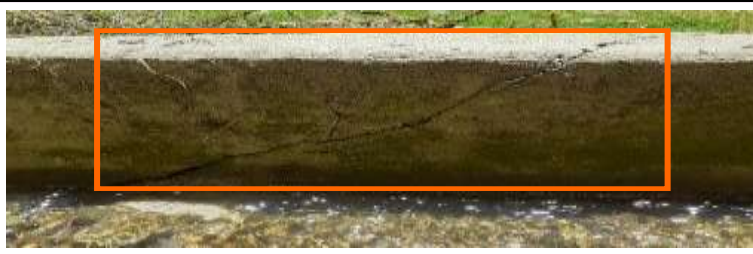
ITEMS	PATOLOGÍA	Largo (m)	Alto (m)	Area afectada directa (m2)	Area afectada indirecta (m2)	Area afectada (m2)	% Area Afectada	Abertura (mm)	Espesor (mm)	Prof. Afectada (mm)	%Prof. Afectada	Area de la U.M.* (m2)	NIVEL DE SEVERIDAD AD
A	GRIETAS	0	0	0	0	0	0.00	0	-	-	-	5.4	
B	FISURAS	0	0	0	0	0	0.00	0	-	-	-		
C	IMPACTO	0	0	0	0	0	0.00	-	150	0	0.00		
D	EROSIÓN	9	0.6	5.4	0	5.4	100.00	-	150	12	8.00		2
E	VEGETACIÓN	0	0	0	0	0	0	-	-	-	-		
PISO DE CANAL											RESULTADO	2

ITEMS	PATOLOGÍA	Largo (m)	Alto (m)	Area afectada directa (m2)	Area afectada indirecta (m2)	Area afectada (m2)	% Area Afectada	Abertura (mm)	Espesor (mm)	Prof. Afectada (mm)	%Prof. Afectada	Area de la U.M.* (m2)	NIVEL DE SEVERIDAD AD
A	GRIETAS	0.96	0.4	0.384	3.216	3.6	100.00	4.2	-	-	-	3.6	3
B	FISURAS	0	0	0	0	0	0.00	0	-	-	-		
C	IMPACTO	0	0	0	0	0	0.00	-	150	0	0.00		
D	EROSIÓN	0	0	0	0	0	0.00	-	150	0	0.00		
E	VEGETACIÓN	5.5	0.22	1.21	0	1.21	33.61	-	-	-	-		3
MURO IZQUIERDO											RESULTADO	3

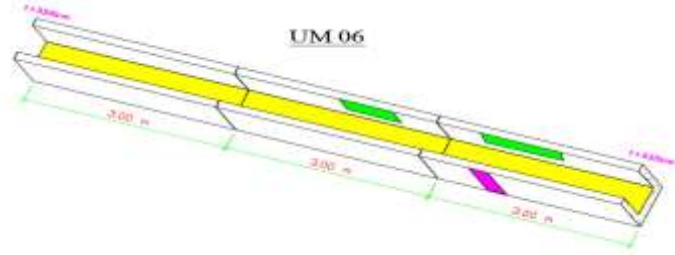
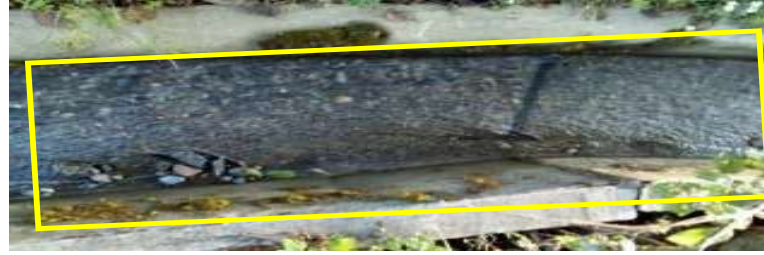
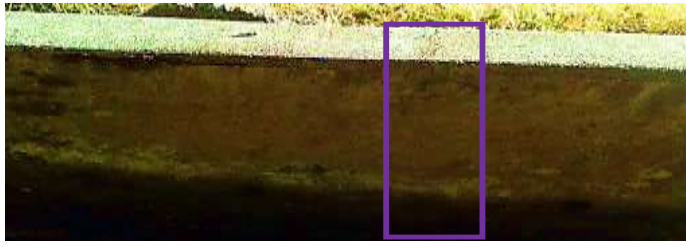
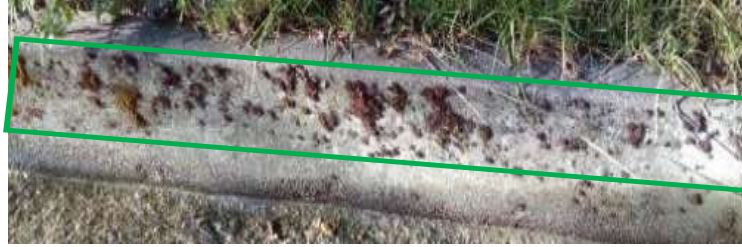
ITEMS	PATOLOGÍA	Largo (m)	Alto (m)	Area afectada directa (m2)	Area afectada indirecta (m2)	Area afectada (m2)	% Area Afectada	Abertura (mm)	Espesor (mm)	Prof. Afectada (mm)	%Prof. Afectada	Area de la U.M.* (m2)	NIVEL DE SEVERIDAD AD
A	GRIETAS	0	0	0	0	0	0.00	0	-	-	-	5.4	
B	FISURAS	0	0	0	0	0	0.00	0	-	-	-		
C	IMPACTO	0	0	0	0	0	0.00	-	150	0	0.00		
D	EROSIÓN	9	0.6	5.4	0	5.4	100.00	-	150	13	8.67		2
E	VEGETACIÓN	0	0	0	0	0	0	-	-	-	-		
<b>PISO DE CANAL</b>											<b>RESULTADO</b>	<b>2</b>

ITEMS	PATOLOGÍA	Largo (m)	Alto (m)	Area afectada directa (m2)	Area afectada indirecta (m2)	Area afectada (m2)	% Area Afectada	Abertura (mm)	Espesor (mm)	Prof. Afectada (mm)	%Prof. Afectada	Area de la U.M.* (m2)	NIVEL DE SEVERIDAD AD
A	GRIETAS	0	0	0	0	0	0.00	0	-	-	-	3.6	
B	FISURAS	0.65	0.4	0.26	0	0.26	7.22	0.6	-	-	-		1
C	IMPACTO	0	0	0	0	0	0.00	-	150	0	0.00		
D	EROSIÓN	0	0	0	0	0	0.00	-	150	0	0.00		
E	VEGETACIÓN	0	0	0	0	0	0	-	-	-	-		
<b>MURO IZQUIERDO</b>											<b>RESULTADO</b>	<b>1</b>

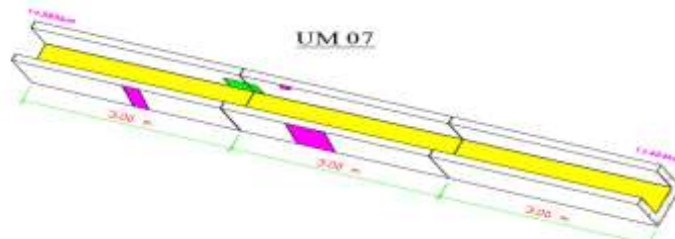
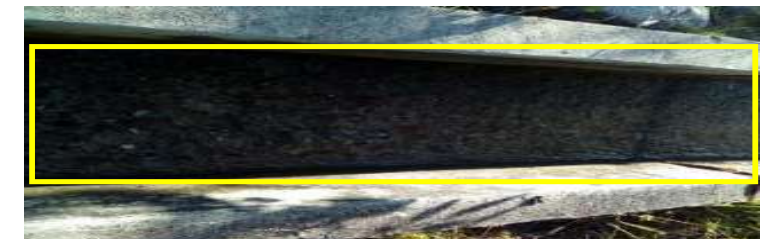
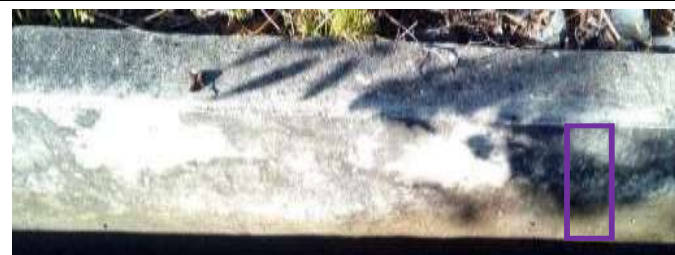
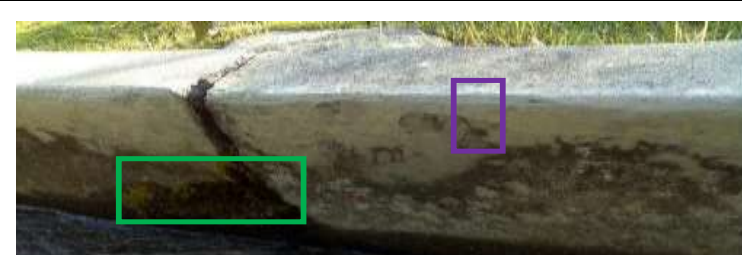
ITEMS	PATOLOGÍA	Largo (m)	Alto (m)	Area afectada directa (m2)	Area afectada indirecta (m2)	Area afectada (m2)	% Area Afectada	Abertura (mm)	Espesor (mm)	Prof. Afectada (mm)	%Prof. Afectada	Area de la U.M.* (m2)	NIVEL DE SEVERIDAD AD
A	GRIETAS	0	0	0	0	0	0.00	0	-	-	-	5.4	
B	FISURAS	0	0	0	0	0	0.00	0	-	-	-		
C	IMPACTO	0	0	0	0	0	0.00	-	150	0	0.00		
D	EROSIÓN	9	0.6	5.4	0	5.4	100.00	-	150	13	8.67		2
E	VEGETACIÓN	0	0	0	0	0	0	-	-	-	-		
<b>PISO DE CANAL</b>												<b>RESULTADO</b>	<b>2</b>

ITEMS	PATOLOGÍA	Largo (m)	Alto (m)	Area afectada directa (m2)	Area afectada indirecta (m2)	Area afectada (m2)	% Area Afectada	Abertura (mm)	Espesor (mm)	Prof. Afectada (mm)	%Prof. Afectada	Area de la U.M.* (m2)	NIVEL DE SEVERIDAD AD
A	GRIETAS	0	0	0	0	0	0.00	0	-	-	-	3.6	
B	FISURAS	0.82	0.4	0.328	0	0.328	9.11	0.9	-	-	-		2
C	IMPACTO	0	0	0	0	0	0.00	-	150	0	0.00		
D	EROSIÓN	0	0	0	0	0	0.00	-	150	0	0.00		
E	VEGETACIÓN	0	0	0	0	0	0	-	-	-	-		
<b>MURO IZQUIERDO</b>												<b>RESULTADO</b>	<b>2</b>

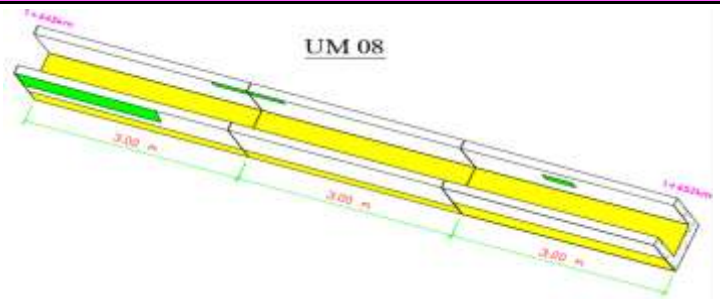
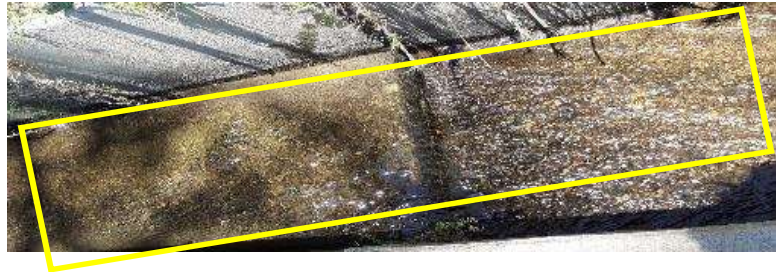
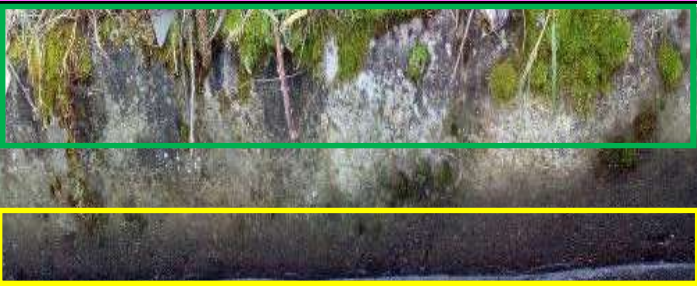
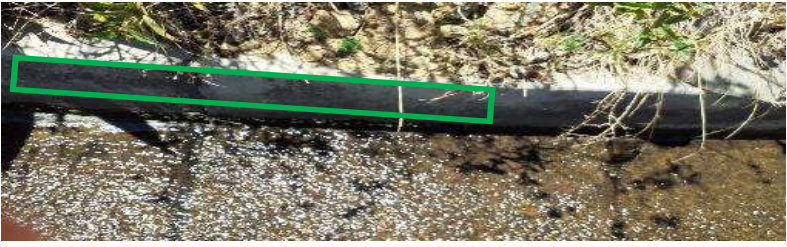
ITEMS	PATOLOGÍA	Largo (m)	Alto (m)	Area afectada directa (m2)	Area afectada indirecta (m2)	Area afectada (m2)	% Area Afectada	Abertura (mm)	Espesor (mm)	Prof. Afectada (mm)	%Prof. Afectada	Area de la U.M.* (m2)	NIVEL DE SEVERIDAD AD
A	GRIETAS	0	0	0	0	0	0.00	0	-	-	-	5.4	
B	FISURAS	0	0	0	0	0	0.00	0	-	-	-		
C	IMPACTO	0	0	0	0	0	0.00	-	150	0	0.00		
D	EROSIÓN	9	0.6	5.4	0	5.4	100.00	-	150	12	8.00		2
E	VEGETACIÓN	0	0	0	0	0	0	-	-	-	-		
PISO DE CANAL											RESULTADO	2

ITEMS	PATOLOGÍA	Largo (m)	Alto (m)	Area afectada directa (m2)	Area afectada indirecta (m2)	Area afectada (m2)	% Area Afectada	Abertura (mm)	Espesor (mm)	Prof. Afectada (mm)	%Prof. Afectada	Area de la U.M.* (m2)	NIVEL DE SEVERIDAD AD
A	GRIETAS	0	0	0	0	0	0.00	0	-	-	-	3.6	
B	FISURAS	0	0	0	0	0	0.00	0	-	-	-		
C	IMPACTO	0	0	0	0	0	0.00	-	150	0	0.00		
D	EROSIÓN	9	0.4	3.6	0	3.6	100.00	-	150	2	1.33		1
E	VEGETACIÓN	1.8	0.21	0.378	0	0.378	10.5	-	-	-	-		2
MURO IZQUIERDO											RESULTADO	1

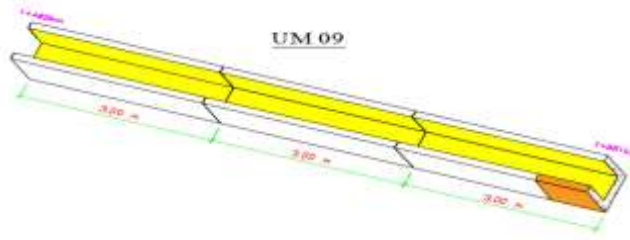
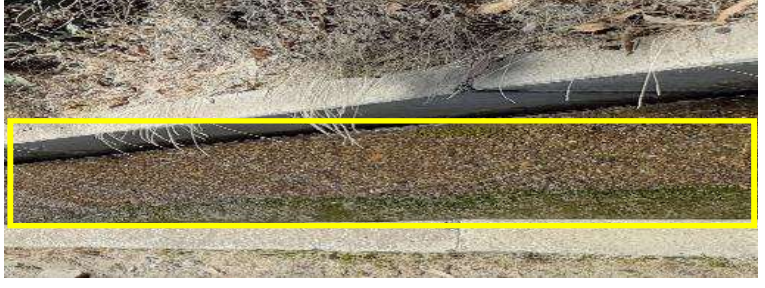
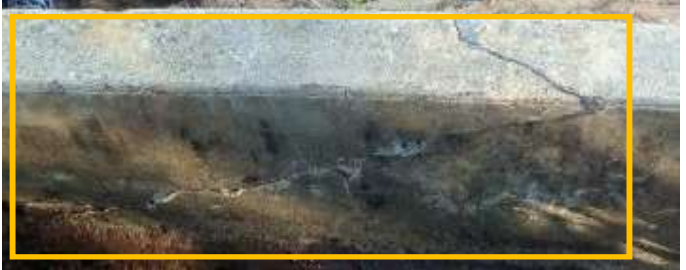
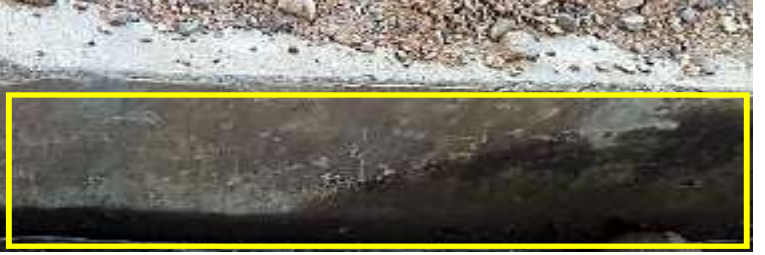
ITEMS	PATOLOGÍA	Largo (m)	Alto (m)	Area afectada directa (m2)	Area afectada indirecta (m2)	Area afectada (m2)	% Area Afectada	Abertura (mm)	Espesor (mm)	Prof. Afectada (mm)	%Prof. Afectada	Area de la U.M.* (m2)	NIVEL DE SEVERIDAD AD
A	GRIETAS	0	0	0	0	0	0.00	0	-	-	-	5.4	
B	FISURAS	0	0	0	0	0	0.00	0	-	-	-		
C	IMPACTO	0	0	0	0	0	0.00	-	150	0	0.00		
D	EROSIÓN	9	0.6	5.4	0	5.4	100.00	-	150	12	8.00		2
E	VEGETACIÓN	0	0	0	0	0	0	-	-	-	-		
PISO DE CANAL											RESULTADO	2

ITEMS	PATOLOGÍA	Largo (m)	Alto (m)	Area afectada directa (m2)	Area afectada indirecta (m2)	Area afectada (m2)	% Area Afectada	Abertura (mm)	Espesor (mm)	Prof. Afectada (mm)	%Prof. Afectada	Area de la U.M.* (m2)	NIVEL DE SEVERIDAD AD
A	GRIETAS	0.78	0.4	0.312	3.288	3.6	100.00	3.8	-	-	-	3.6	2
B	FISURAS	0	0	0	0	0	0.00	0	-	-	-		
C	IMPACTO	0	0	0	0	0	0.00	-	150	0	0.00		
D	EROSIÓN	0	0	0	0	0	0.00	-	150	0	0.00		
E	VEGETACIÓN	0	0	0	0	0	0	-	-	-	-		
MURO IZQUIERDO											RESULTADO	2

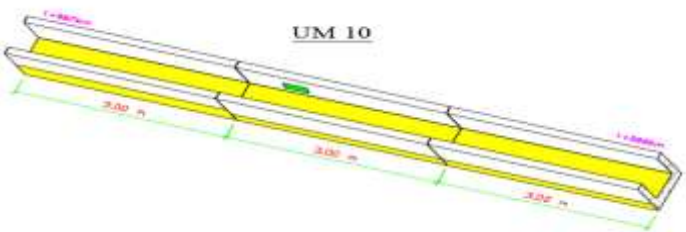
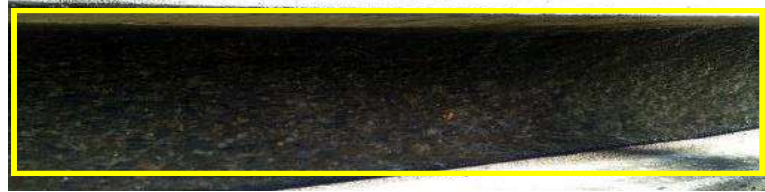
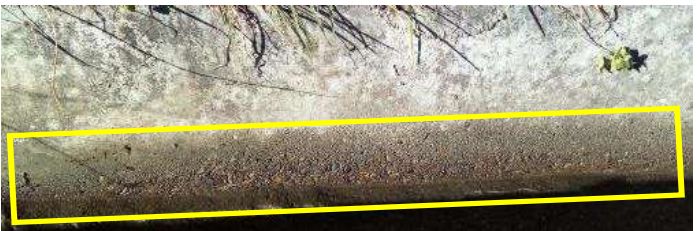
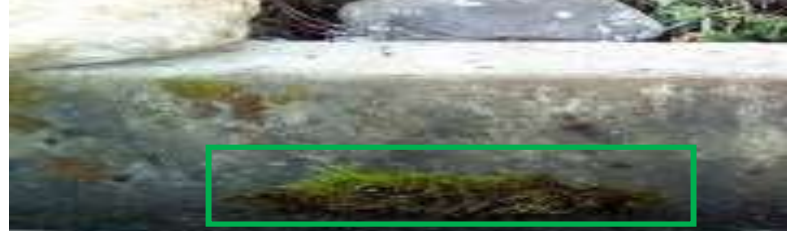
ITEMS	PATOLOGÍA	Largo (m)	Alto (m)	Area afectada directa (m2)	Area afectada indirecta (m2)	Area afectada (m2)	% Area Afectada	Abertura (mm)	Espesor (mm)	Prof. Afectada (mm)	%Prof. Afectada	Area de la U.M.* (m2)	NIVEL DE SEVERIDAD AD
A	GRIETAS	0	0	0	0	0	0.00	0	-	-	-	5.4	
B	FISURAS	0	0	0	0	0	0.00	0	-	-	-		
C	IMPACTO	0	0	0	0	0	0.00	-	150	0	0.00		
D	EROSIÓN	9	0.6	5.4	0	5.4	100.00	-	150	13	8.67		2
E	VEGETACIÓN	0	0	0	0	0	0	-	-	-	-		
PISO DE CANAL											RESULTADO	2

ITEMS	PATOLOGÍA	Largo (m)	Alto (m)	Area afectada directa (m2)	Area afectada indirecta (m2)	Area afectada (m2)	% Area Afectada	Abertura (mm)	Espesor (mm)	Prof. Afectada (mm)	%Prof. Afectada	Area de la U.M.* (m2)	NIVEL DE SEVERIDAD AD
A	GRIETAS	0	0	0	0	0	0.00	0	-	-	-	3.6	
B	FISURAS	0	0	0	0	0	0.00	0	-	-	-		
C	IMPACTO	0	0	0	0	0	0.00	-	150	0	0.00		
D	EROSIÓN	9	0.4	3.6	0	3.6	100.00	-	150	4	2.67		1
E	VEGETACIÓN	0	0	0	0	0	0	-	-	-	-		
MURO IZQUIERDO											RESULTADO	1

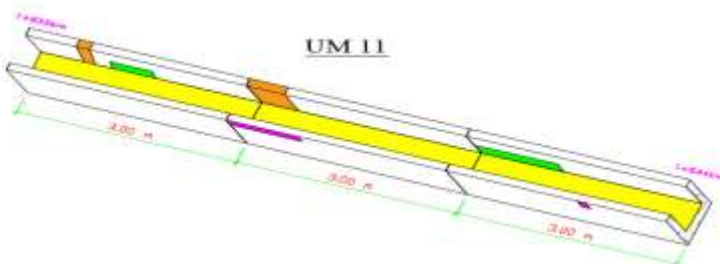
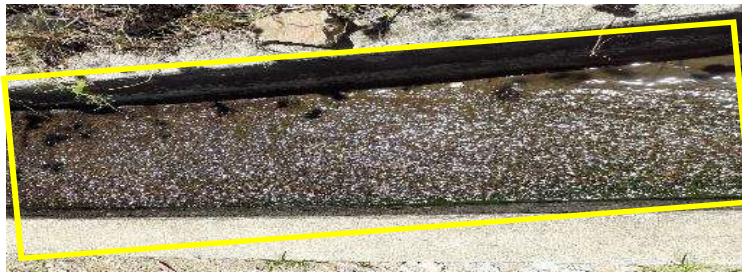
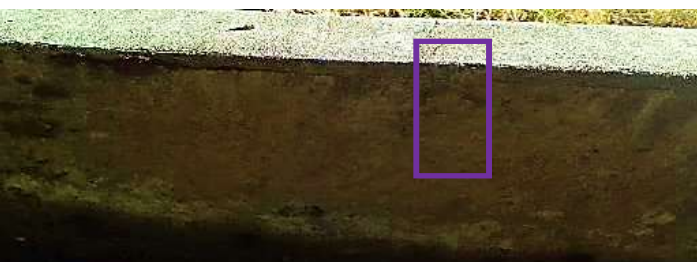
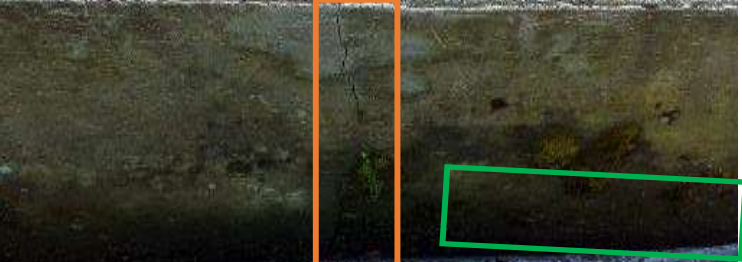
ITEMS	PATOLOGÍA	Largo (m)	Alto (m)	Area afectada directa (m2)	Area afectada indirecta (m2)	Area afectada (m2)	% Area Afectada	Abertura (mm)	Espesor (mm)	Prof. Afectada (mm)	%Prof. Afectada	Area de la U.M.* (m2)	NIVEL DE SEVERIDAD AD
A	GRIETAS	0	0	0	0	0	0.00	0	-	-	-	5.4	
B	FISURAS	0	0	0	0	0	0.00	0	-	-	-		
C	IMPACTO	0	0	0	0	0	0.00	-	150	0	0.00		
D	EROSIÓN	9	0.6	5.4	0	5.4	100.00	-	150	12	8.00		2
E	VEGETACIÓN	0	0	0	0	0	0	-	-	-	-		
PISO DE CANAL											RESULTADO	2

ITEMS	PATOLOGÍA	Largo (m)	Alto (m)	Area afectada directa (m2)	Area afectada indirecta (m2)	Area afectada (m2)	% Area Afectada	Abertura (mm)	Espesor (mm)	Prof. Afectada (mm)	%Prof. Afectada	Area de la U.M.* (m2)	NIVEL DE SEVERIDAD AD
A	GRIETAS	0	0	0	0	0	0.00	0	-	-	-	3.6	
B	FISURAS	0.93	0.23	0.2139	0	0.2139	5.94	0.8	-	-	-		2
C	IMPACTO	0	0	0	0	0	0.00	-	150	0	0.00		
D	EROSIÓN	0	0	0	0	0	0.00	-	150	0	0.00		
E	VEGETACIÓN	0	0	0	0	0	0	-	-	-	-		
MURO IZQUIERDO											RESULTADO	2

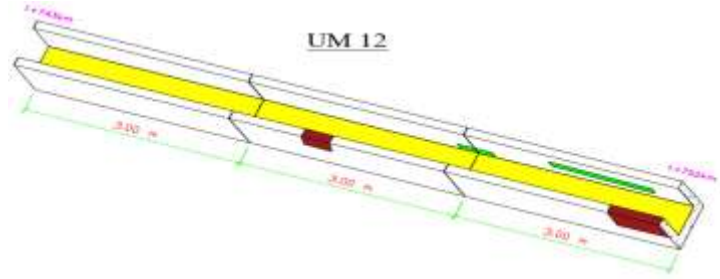
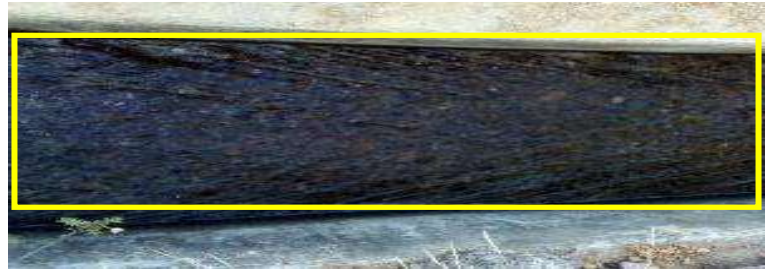
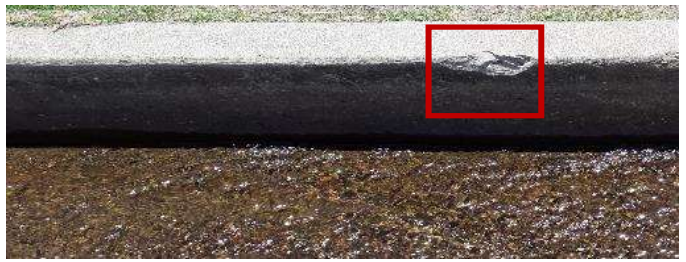
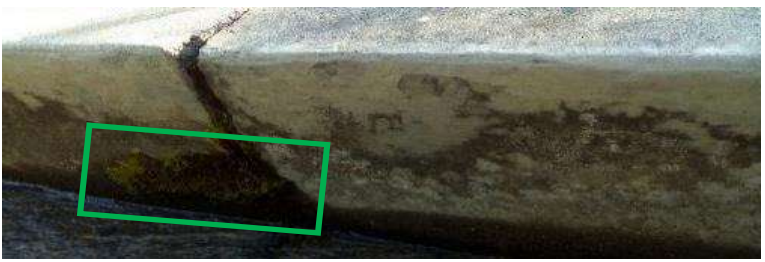
ITEMS	PATOLOGÍA	Largo (m)	Alto (m)	Area afectada directa (m2)	Area afectada indirecta (m2)	Area afectada (m2)	% Area Afectada	Abertura (mm)	Espesor (mm)	Prof. Afectada (mm)	%Prof. Afectada	Area de la U.M.* (m2)	NIVEL DE SEVERIDAD AD
A	GRIETAS	0	0	0	0	0	0.00	0	-	-	-	5.4	
B	FISURAS	0	0	0	0	0	0.00	0	-	-	-		
C	IMPACTO	0	0	0	0	0	0.00	-	150	0	0.00		
D	EROSIÓN	9	0.6	5.4	0	5.4	100.00	-	150	13	8.67		2
E	VEGETACIÓN	0	0	0	0	0	0	-	-	-	-		
PISO DE CANAL											RESULTADO	2

ITEMS	PATOLOGÍA	Largo (m)	Alto (m)	Area afectada directa (m2)	Area afectada indirecta (m2)	Area afectada (m2)	% Area Afectada	Abertura (mm)	Espesor (mm)	Prof. Afectada (mm)	%Prof. Afectada	Area de la U.M.* (m2)	NIVEL DE SEVERIDAD AD
A	GRIETAS	0	0	0	0	0	0.00	0	-	-	-	3.6	
B	FISURAS	0	0	0	0	0	0.00	0	-	-	-		
C	IMPACTO	0.78	0.5	0.39	3.21	3.6	100.00	-	150	10	6.67		2
D	EROSIÓN	0	0	0	0	0	0.00	-	150	0	0.00		
E	VEGETACIÓN	0	0	0	0	0	0	-	-	-	-		
MURO IZQUIERDO											RESULTADO	2

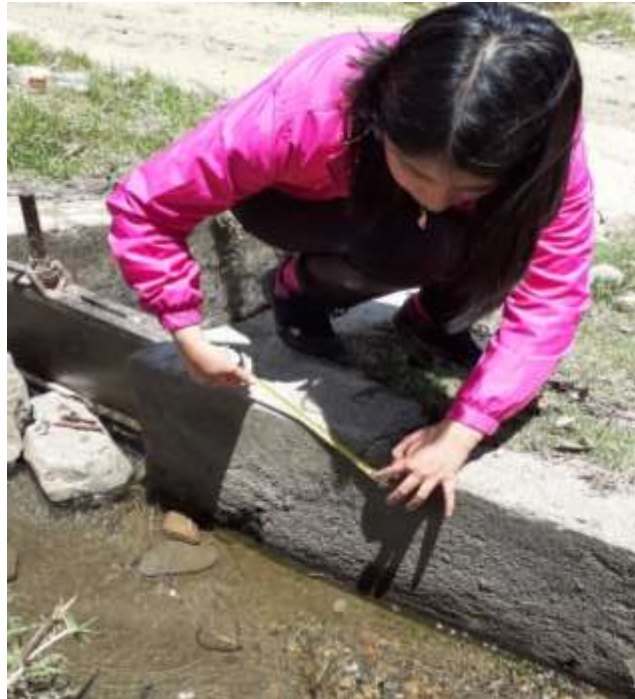
**Foto N°02:** Hundimiento en una junta del canal de Caururo

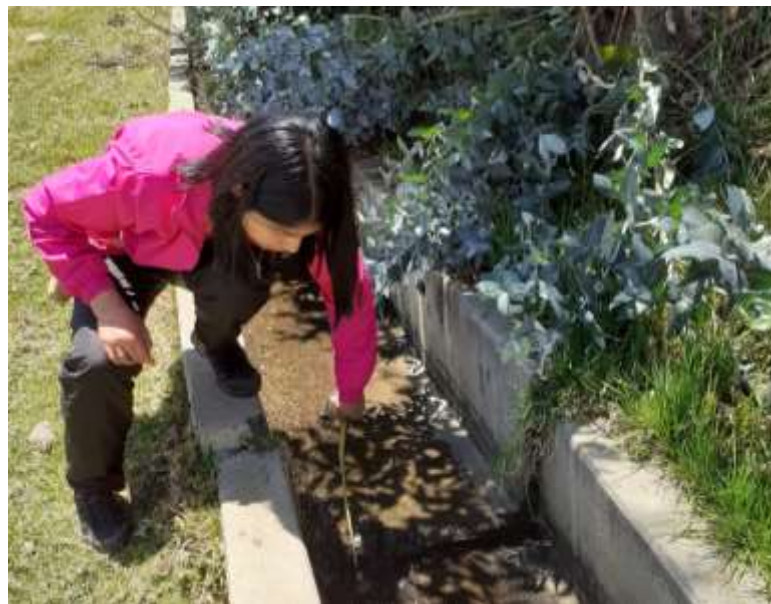
**Foto N°03:** Medición de las grietas del muro izquierdo del canal

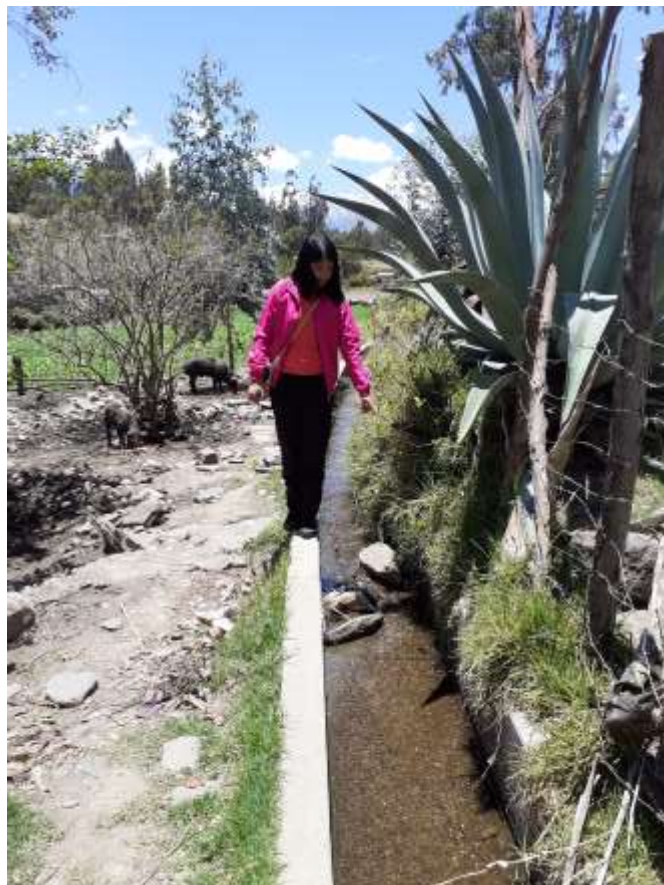
**Foto N°06:** Agentes que causan vegetación

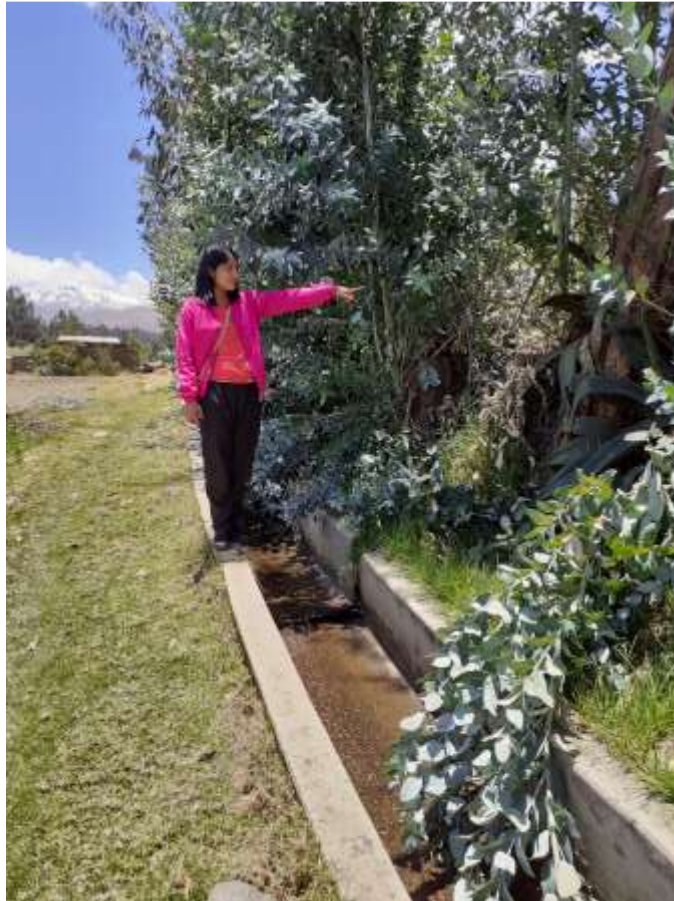
**Foto N°07:** Agentes que causan la grieta

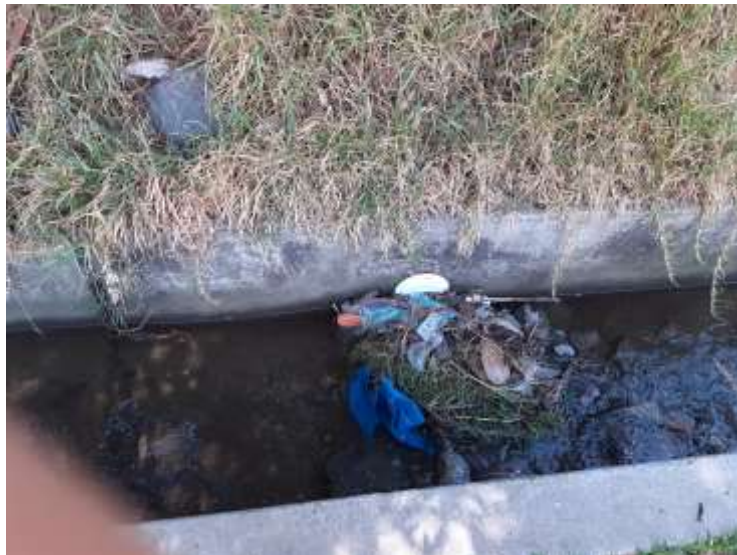
**Foto N°08:** Falta de mantenimiento

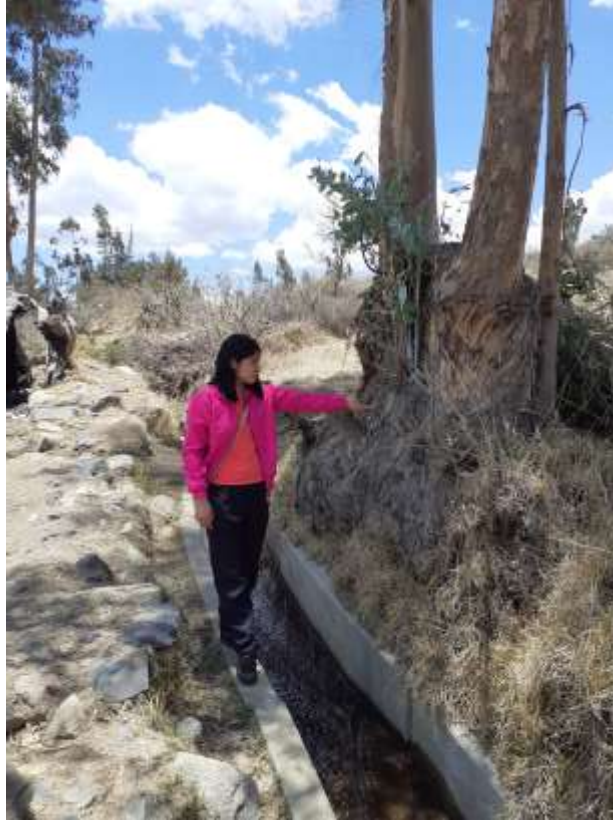
**Foto N°09:** Agentes biológicos que causa patología de grieta y vegetación

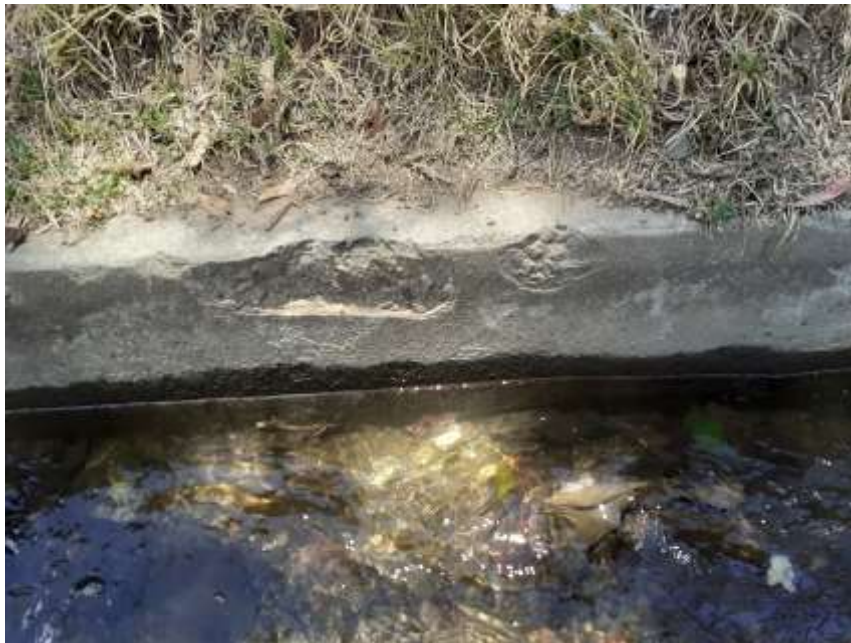
**Foto N°10:** Patología de impacto por agentes externos
