**DETERMINACIÓN Y EVALUACIÓN DE LAS PATOLOGÍAS  
DEL CONCRETO EN SOBRECIMENTOS, COLUMNAS, VIGAS  
Y MUROS DE ALBAÑILERÍA CONFINADA DEL CERCO DE  
LA INSTITUCIÓN EDUCATIVA 6038 OLLANTAY UBICADO  
EN EL SECTOR DE OLLANTAY, EN EL DISTRITO DE SAN  
JUAN DE MIRAFLORES, EN LA PROVINCIA DE LIMA,  
DEPARTAMENTO DE LIMA – NOVIEMBRE, 2019.**

TESIS PARA OPTAR EL TÍTULO PROFESIONAL DE INGENIERO  
CIVIL

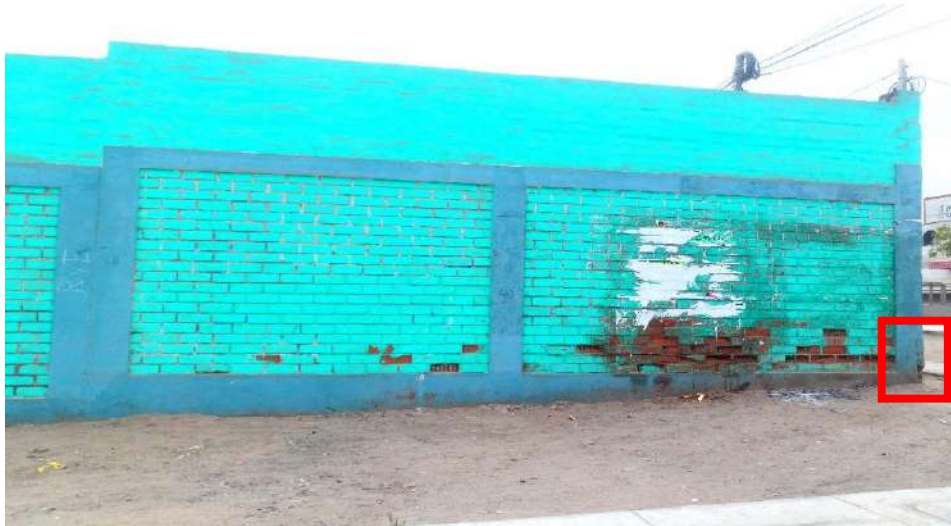
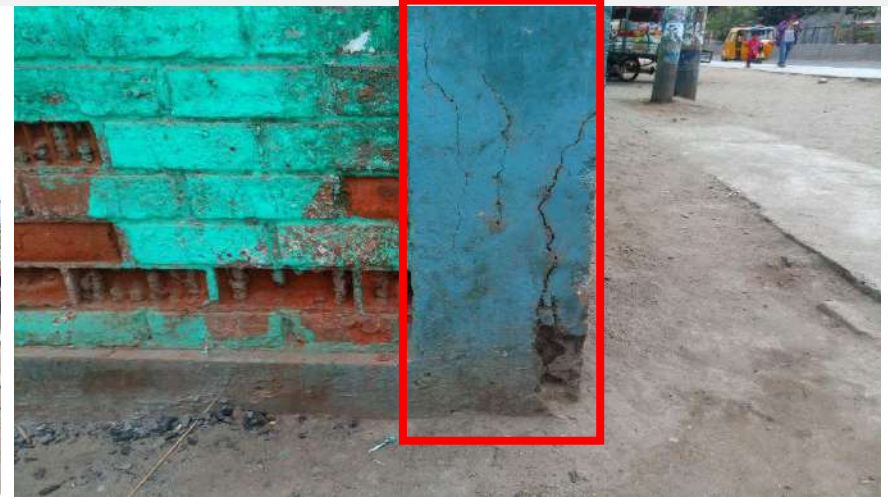
Grietas verticales, el área de la grieta es de 0.28m<sup>2</sup>, el espesor de grieta es de 4 mm de las cuales demanda un nivel de severidad alto.

Las causas más probables es por la corrosión que se está dando en el acero debido a la humedad que causa una reacción química en el acero de construcción.

En el caso de que las grietas verticales, se recomienda el apuntalamiento de la estructura ya que el muro ha sobrepasado la capacidad portante y está sufriendo un aplastamiento por el mismo material, mi recomendación sería el demoler el muro actual y diseñar un nuevo muro por voladizo teniendo en cuenta el estudio de suelos que se realizó, obteniendo como resultados la capacidad portante del suelo que es de 1.22 kg/cm<sup>2</sup> y un peso específico de 1.50 gr/cm<sup>3</sup>, es por ello que
