**UNIVERSIDAD CATÓLICA LOS ÁNGELES  
CHIMBOTE**

**“Diagnóstico de la Patologías en Edificaciones de Albañilería Confinada  
Según Zonas de Vulnerabilidad del Distrito de Chimbote, Provincia del  
Santa y Departamento de Ancash Diciembre – 2015”**

**INGENIERO CIVIL**

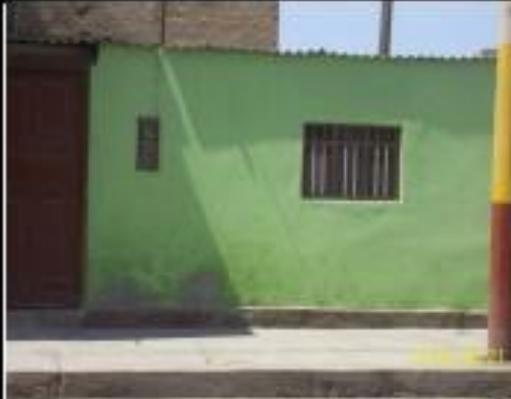
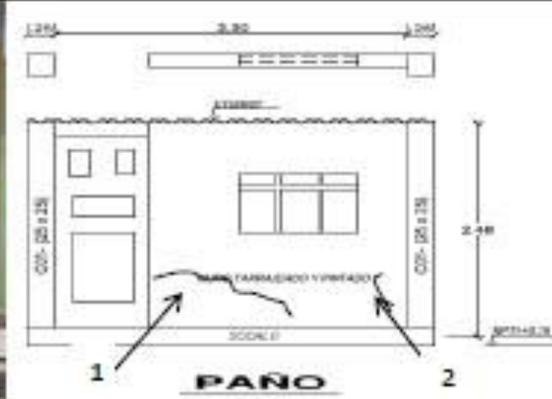
Elemento	Patologia	A. Total m2	A. Afectado m2	% A.Afectado	% A.no Afectado	Grado de Severidad	
fachada	Eflorescencia	1	8.18	1.80	21.99%	78.01%	MODERADO
Cerco	Grietas	2	8.18	0.10	1.22%	98.78%	LEVE
Cerco	Corrosión	3	8.18	0.00	0.00%	100.00%	LEVE
Cerco	Humedad	4	8.18	0.00	0.00%	100.00%	LEVE
RESULTADOS							
Patologias	% A Afectada.

Eflorescencia	21.99%						
Grietas	1.22%						
Corrosión	0.00%						
Humedad	0.00%

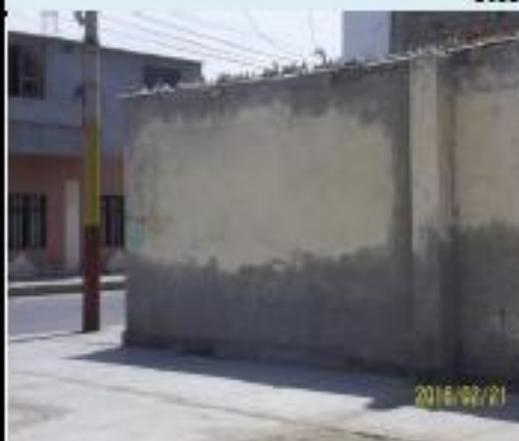
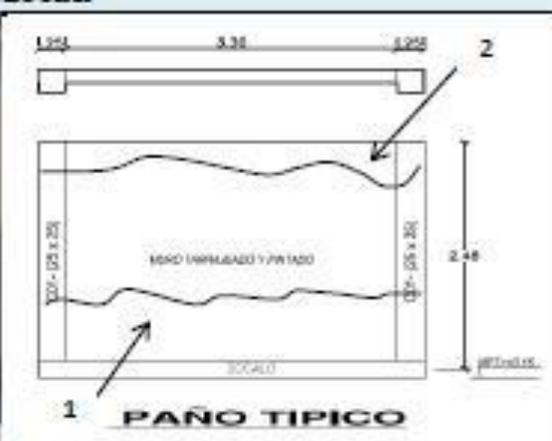
<p>1 PAÑO TÍPICO</p>					
Elemento	Patología	A. Total m <sup>2</sup>	A. Afectado m <sup>2</sup>	% A.Afectado	% A.no Afectado	Grado de Severidad	
MURO EXT.	Eflorescencia	1	8.18	3.30	40.32%	59.68%	MODERADO
MURO EXT.	Grietas	2	8.18	0.00	0.00%	100.00%	LEVE
MURO EXT.	Corrosión	3	8.18	0.00	0.00%	100.00%	LEVE
MURO EXT.	Humedad	4	8.18	1.32	16.13%	83.87%	MODERADO
RESULTADOS							
Patología:	% A Afectada.

Eflorescencia	40.32%						
Grietas	0.00%						
Corrosión	0.00%						
Humedad	16.13%

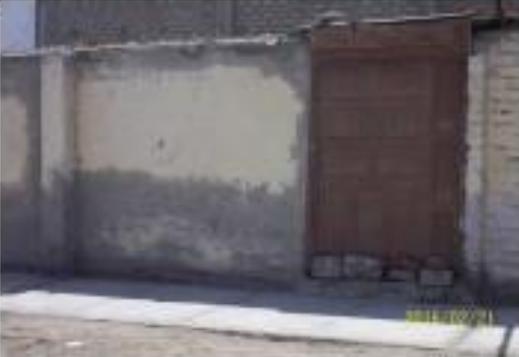
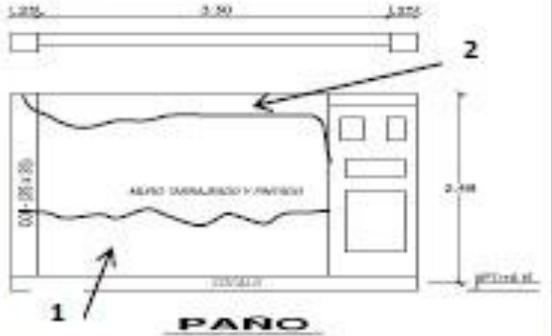
Elemento	Patología	A. Total m <sup>2</sup>	A. Afectado m <sup>2</sup>	% A. Afectado	% A. no Afectado	Grado de Severidad	
MURO EXT.	Eflorescencia	1	8.21	3.64	44.35%	55.65%	MODERADO
MURO EXT.	Grietas	2	8.21	0.00	0.00%	100.00%	LEVE
MURO EXT.	Corrosión	3	8.21	0.00	0.00%	100.00%	LEVE
MURO EXT.	Humedad	4	8.21	0.99	12.10%	87.90%	MODERADO
RESULTADOS							
Patología:	% A. Afectada.

Eflorescencia	44.35%						
Grietas	0.00%						
Corrosión	0.00%						
Humedad	12.10%

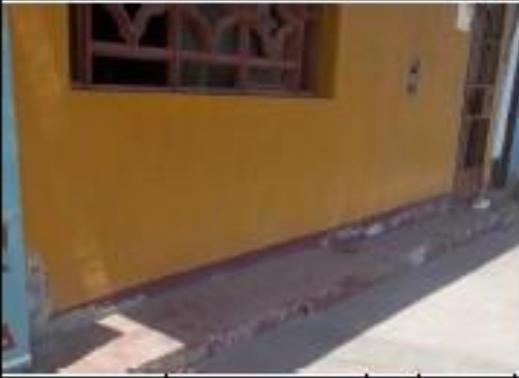
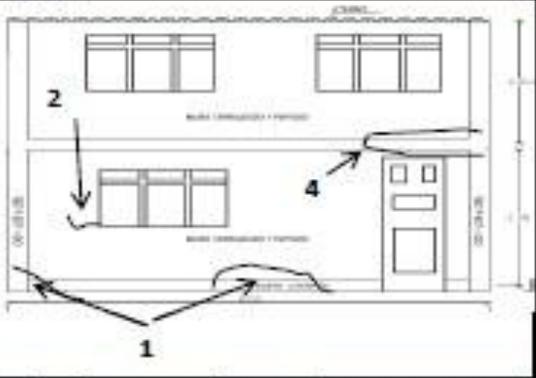
Elemento	Patología	A. Total m2	A. Afectado m2	% A.Afectado	% A.no Afectado	Grado de Severidad	
fachada	Eflorescencia	1	14.40	0.75	5.21%	94.79%	LEVE
fachada	Grietas	2	14.40	0.10	0.69%	99.31%	LEVE
fachada	Corrosión	3	14.40	0.00	0.00%	100.00%	LEVE
fachada	Humedad	4	14.40	0.30	2.08%	97.92%	LEVE
RESULTADOS							
Patologías	% A. Afectada.

Eflorescencia	5.21%						
Grietas	0.69%						
Corrosión	0.00%						
Humedad	2.08%

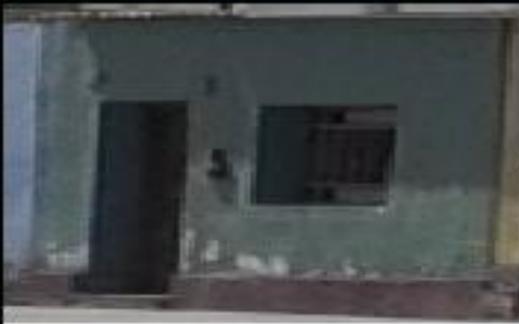
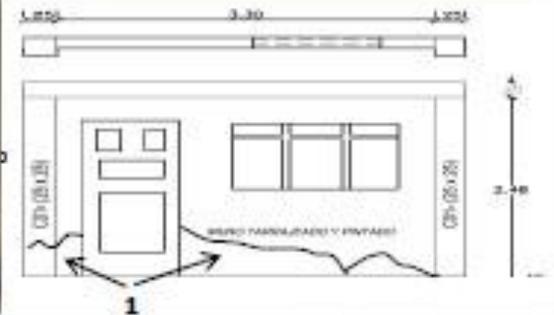
Elemento	Patología	A. Total m2	A. Afectado m2	% A.Afectado	% A.no Afectado	Grado de Severidad	
Muro Exterior.	Eflorescencia	1	8.75	0.95	10.86%	89.14%	MODERADO
Muro Exterior.	Grietas	2	8.75	0.00	0.00%	100.00%	LEVE
Muro Exterior.	Corrosión	3	8.75	0.00	0.00%	100.00%	LEVE
Muro Exterior.	Humedad	4	8.75	0.00	0.00%	100.00%	LEVE
RESULTADOS							
Patologías	% A. Afectada.

Eflorescencia	10.86%						
Grietas	0.00%						
Corrosión	0.00%						
Humedad	0.00%

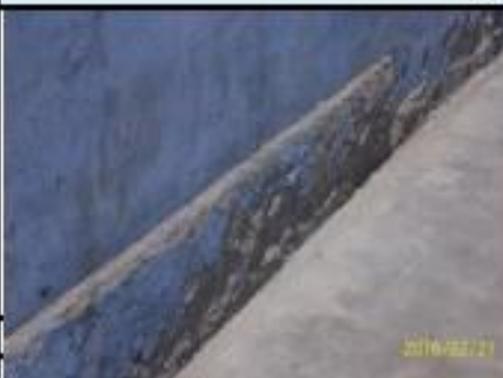
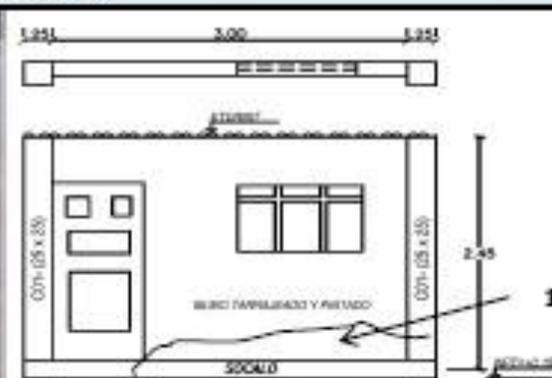
Elemento	Patología	A. Total m <sup>2</sup>	A. Afectado m <sup>2</sup>	% A.Afectado	% A.mo Afectado	Grado de Severidad	
fachada	Eflorescencia	1	5.40	1.65	30.56%	69.44%	MODERADO
fachada	Grietas	2	5.40	0.00	0.00%	100.00%	LEVE
fachada	Corrosión	3	5.40	0.00	0.00%	100.00%	LEVE
fachada	Humedad	4	5.40	0.00	0.00%	100.00%	LEVE
RESULTADOS							
Patologías	% A. Afectada.

Eflorescencia	30.56%						
Grietas	0.00%						
Corrosión	0.00%						
Humedad	0.00%

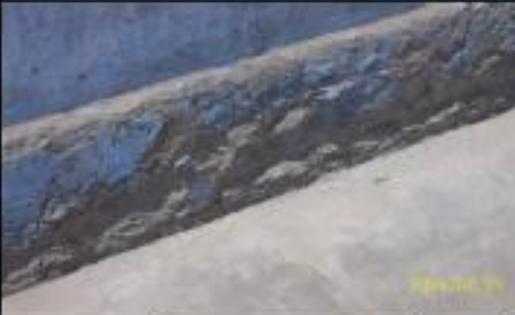
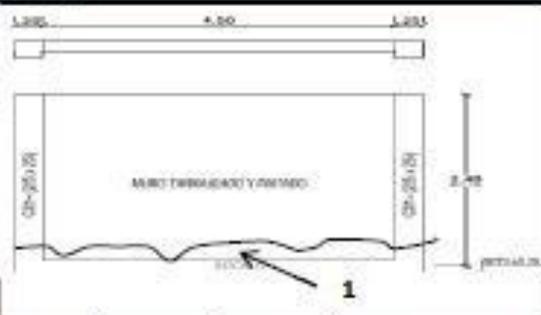
Elemento	Patología	A. Total m2	A. Afectado m2	% A. Afectado	% A.no Afectado	Grado de Severidad	
Muro Exterior.	Eflorescencia	1	10.80	2.15	19.91%	80.09%	MODERADO
Muro Exterior.	Grietas	2	10.80	0.00	0.00%	100.00%	LEVE
Muro Exterior.	Corrosión	3	10.80	0.00	0.00%	100.00%	LEVE
Muro Exterior.	Humedad	4	10.80	0.15	1.39%	98.61%	LEVE
RESULTADOS							
Patologías	% A. Afectada.

Eflorescencia	19.91%						
Grietas	0.00%						
Corrosión	0.00%						
Humedad	1.39%

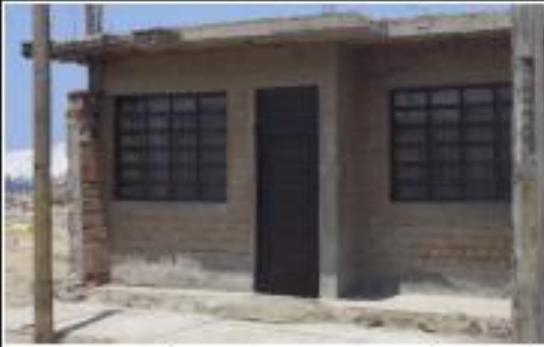
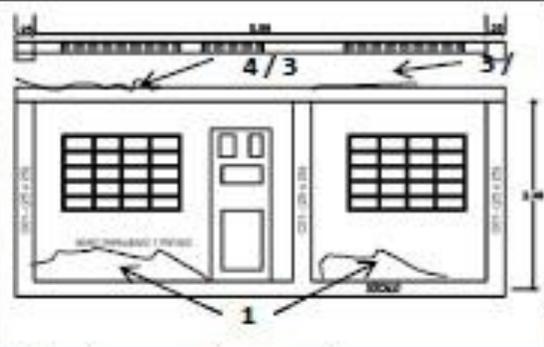
Elemento	Patología	A. Total m2	A. Afectado m2	% A.Afectado	% A.no Afectado	Grado de Severidad	
fachada	Eflorescencia	1	14.88	1.05	7.06%	92.94%	MODERADO
fachada	Grietas	2	14.88	0.15	1.01%	98.99%	SEVERO
fachada	Corrosión	3	14.88	0.90	6.05%	93.95%	SEVERO
fachada	Humedad	4	14.88	0.40	2.69%	97.31%	MODERADO
RESULTADOS							
Patologías	% A Afectada.

Eflorescencia	7.06%						
Grietas	1.01%						
Corrosión	6.05%						
Humedad	2.69%

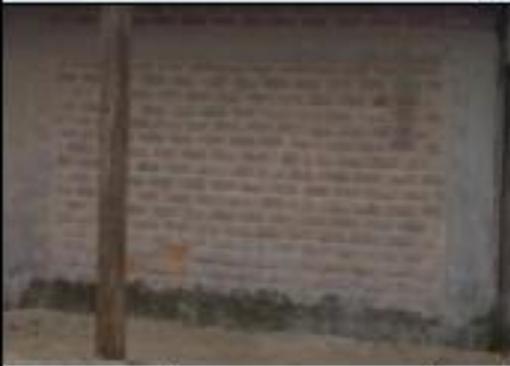
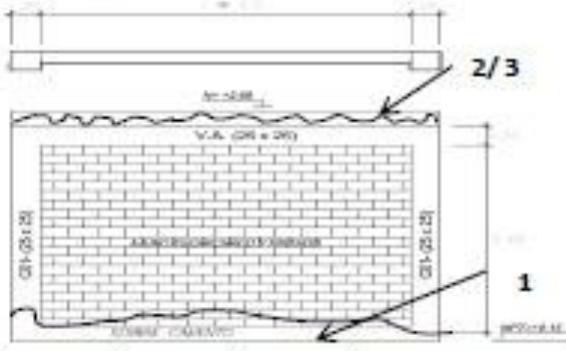
Elemento	Patología	A. Total m2	A. Afectado m2	% A.Afectado	% A.no Afectado	Grado de Severidad	
Muro Exterior.	<b>Eflorescencia</b>	1	9.31	0.88	<b>9.40%</b>	90.60%	<b>MODERADO</b>
Muro Exterior.	<b>Grietas</b>	2	9.31	0.70	<b>7.52%</b>	92.48%	<b>SEVERO</b>
Muro Exterior.	<b>Corrosión</b>	3	9.31	0.00	0.00%	100.00%	<b>SEVERO</b>
Muro Exterior.	<b>Humedad</b>	4	9.31	0.38	<b>4.08%</b>	95.92%	<b>MODERADO</b>
RESULTADOS							
Patologías:	% A. Afectada.

Eflorescencia	9.40%						
Grietas	7.52%						
Corrosión	0.00%						
Humedad	4.08%

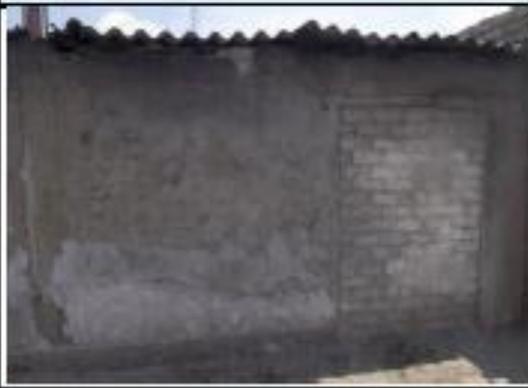
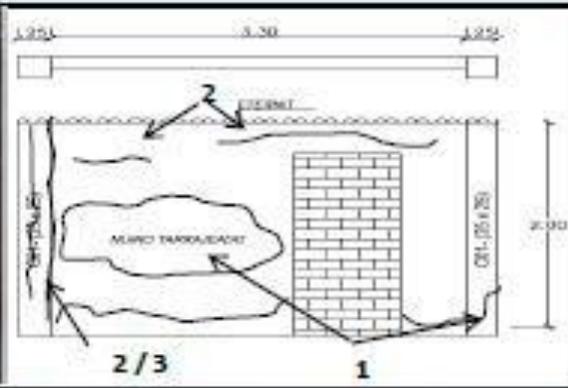
Elemento	Patología	A. Total m2	A. Afectado m2	% A.Afectado	% A.no Afectado	Grado de Severidad
fachada	Eflorescencia	1	7	42.86%	57.14%	SEVERO
fachada	Grietas	2	7	2.86%	97.14%	SEVERO
fachada	Corrosión	3	7	0.425	6.07%	SEVERO
fachada	Humedad	4	7	0.2	2.86%	MODERADO
RESULTADOS						
Patologías	% A Afectada.

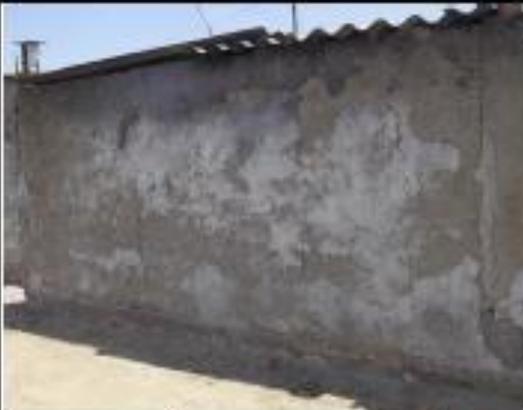
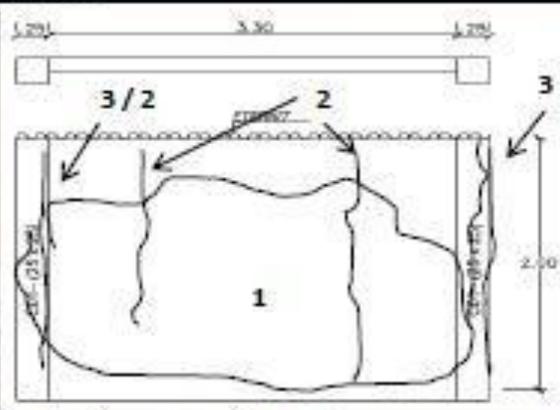
Elemento	Patología	A. Total m2	A. Afectado m2	% A.Afectado	% A.mo Afectado	Grado de Severidad	
fachada	Eflorescencia	1	7.00	4.50	64.29%	35.71%	SEVERO
fachada	Grietas	2	7.00	0.33	4.71%	95.29%	SEVERO
fachada	Corrosión	3	7.00	0.83	11.79%	88.21%	SEVERO
fachada	Humedad	4	7.00	0.25	3.57%	96.43%	MODERADO
RESULTADOS							
Patologías:	% A. Afectada.

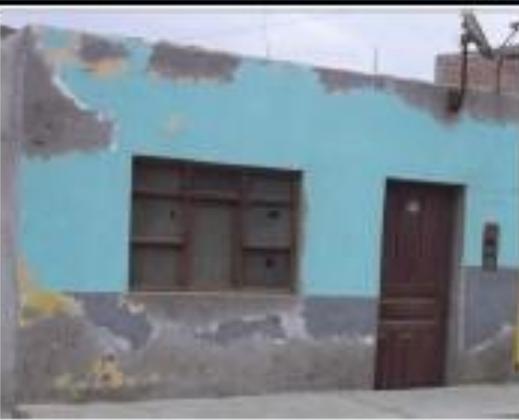
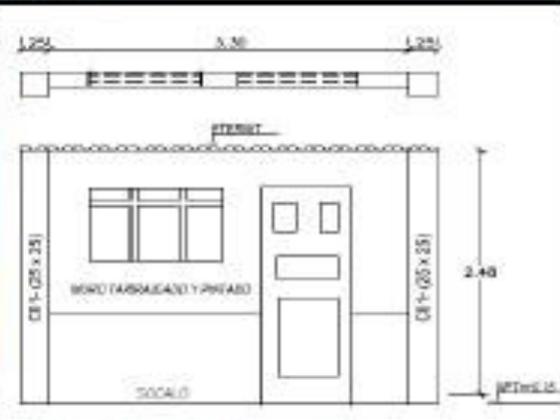
Elemento	Patología	A. Total m2	A. Afectado m2	% A.Afectado	% Año Afectado	Grado de Severidad	
fachada	Eflorescencia	1	12.00	0.10	0.83%	99.17%	MODERADO
fachada	Grietas	2	12.00	0.20	1.67%	98.33%	SEVERO
fachada	Corrosión	3	12.00	0.80	6.67%	93.33%	SEVERO
fachada	Humedad	4	12.00	0.20	1.67%	98.33%	MODERADO
RESULTADOS							
Patologías	% A Afectada

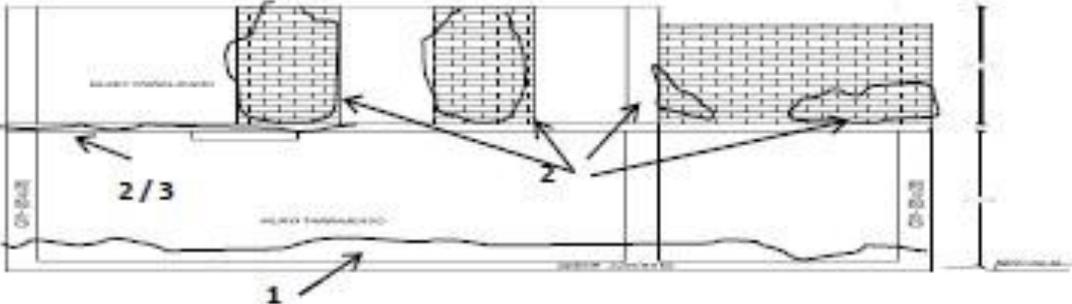
Elemento	Patología		A. Total m2	A. Afectado m2	% A.Afectado	% A.no Afectado	Grado de Severidad
Muro Fachada.	Eflorescencia	1	45.00	3.50	7.78%	92.22%	MODERADO
Muro Fachada.	Grietas	2	45.00	0.50	1.11%	98.89%	SEVERO
Muro Fachada.	Corrosión	3	45.00	1.00	2.22%	97.78%	MODERADO
Muro Fachada.	Humedad	4	45.00	0.60	1.33%	98.67%	SEVERO
RESULTADOS							
Patologías	% A Afectada.

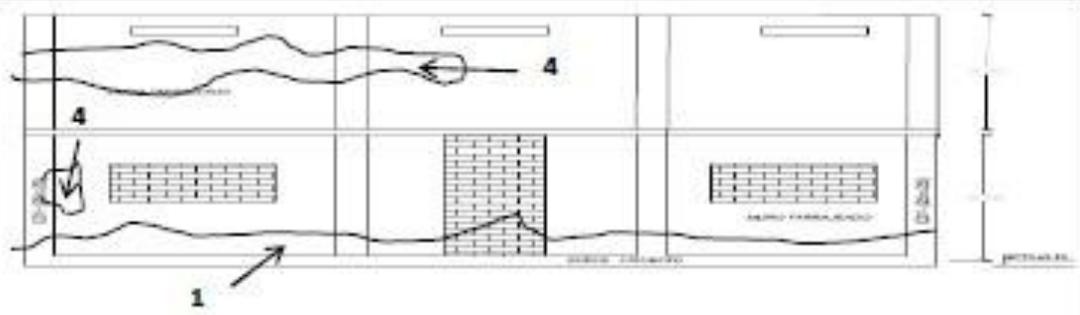
Elemento	Patología	A. Total m2	A. Afectado m2	% A.Afectado	% A.no Afectado	Grado de Severidad	
Muro Fachada.	Eflorescencia	1	45.00	7.00	15.56%	84.44%	MODERADO
Muro Fachada.	Grietas	2	45.00	0.00	0.00%	100.00%	LEVE
Muro Fachada.	Corrosión	3	45.00	0.00	0.00%	100.00%	LEVE
Muro Fachada.	Humedad	4	45.00	5.00	11.11%	88.89%	MODERADO
RESULTADOS							
Patologías	% A Afectada.

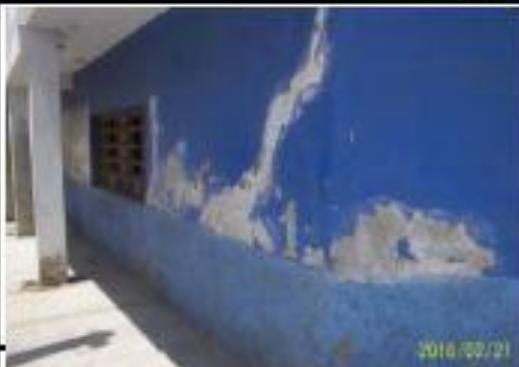
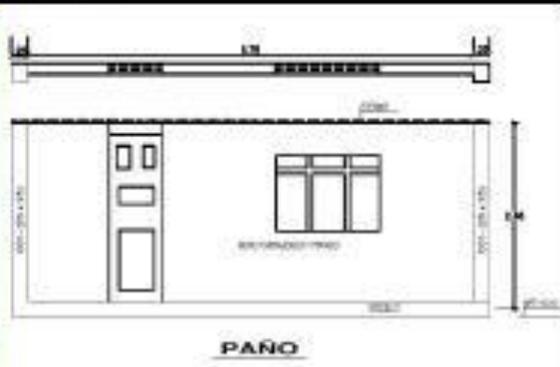
Elemento	Patología	A. Total m2	A. Afectado m2	% A.Afectado	% A.mo Afectado	Grado de Severidad	
Muro Carco	Eflorescencia	1	24.50	13.40	54.69%	45.31%	SEVERO
Muro Carco	Grietas	2	24.50	9.40	38.37%	61.63%	MODERADO
Muro Carco	Corrosión	3	24.50	10.00	40.82%	59.18%	MODERADO
Muro Carco	Humedad	4	24.50	0.00	0.00%	100.00%	
RESULTADOS							
Patologías	% A Afectada.

Eflorescencia	54.69%						
Grietas	38.37%						
Corrosión	40.82%						
Humedad	0.00%

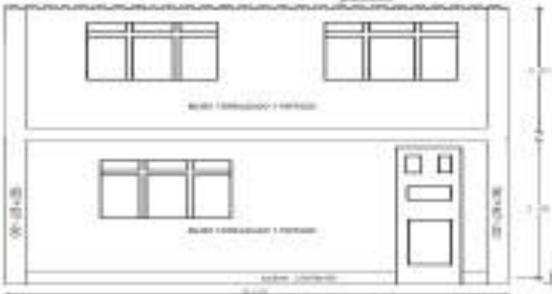
Elemento	Patología	A. Total m2	A. Afectado m2	% A.Afectado	% A.no Afectado	Grado de Severidad	
Muro Fachada.	Eflorescencia	1	30.00	9.00	30.00%	70.00%	MODERADO
Muro Fachada.	Grietas	2	30.00	3.60	12.00%	88.00%	LEVE
Muro Fachada.	Corrosión	3	30.00	4.05	13.50%	86.50%	LEVE
Muro Fachada.	Humedad	4	30.00	0.00	0.00%	100.00%	
RESULTADOS							
Patologías	% A. Afectada.

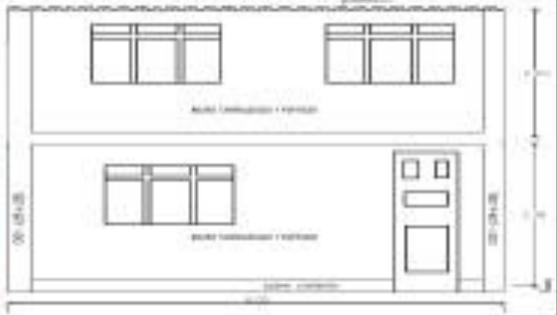
Elemento	Patología	A. Total m <sup>2</sup>	A. Afectado m <sup>2</sup>	% A.Afectado	% A.no Afectado	Grado de Severidad	
Muro Fachada.	Eflorescencia	1	14.70	2.50	17.01%	82.99%	LEVE
Muro Fachada.	Grietas	2	14.70	8.10	55.10%	44.90%	LEVE
Muro Fachada.	Corrosión	3	14.70	12.15	82.65%	17.35%	MODERADO
Muro Fachada.	Humedad	4	14.70	0.00	0.00%	100.00%	
RESULTADOS							
Patologías	% A. Afectada.

Eflorescencia	17.01%						
Grietas	55.10%						
Corrosión	82.65%						
Humedad	0.00%
