DETERMINACIÓN Y EVALUACIÓN DE LAS
PATOLOGÍAS EN EL CONCRETO EN COLUMNAS,
VIGAS, SOBRECIMIENTOS Y MUROS DE ALBAÑILERÍA
DE LA ESTRUCTURA EN EL CERCO DEL MERCADO
MAYORISTA PESQUERO, DEL DISTRITO DE VICTOR
LARCO, PROVINCIA DE TRUJILLO, REGIÓN LA
LIBERTAD, OCTUBRE DEL 2019.

TESIS PARA OPTAR EL TÍTULO
PROFESIONAL DE INGENIERO CIVIL

Determinación y evaluación de las patologías en el concreto en columnas, vigas, sobrecimientos y muros de albañilería de la estructura en el cerco del Mercado Mayorista Pesquero, del distrito de Víctor Larco, provincia de Trujillo, región la Libertad, octubre del 2019.

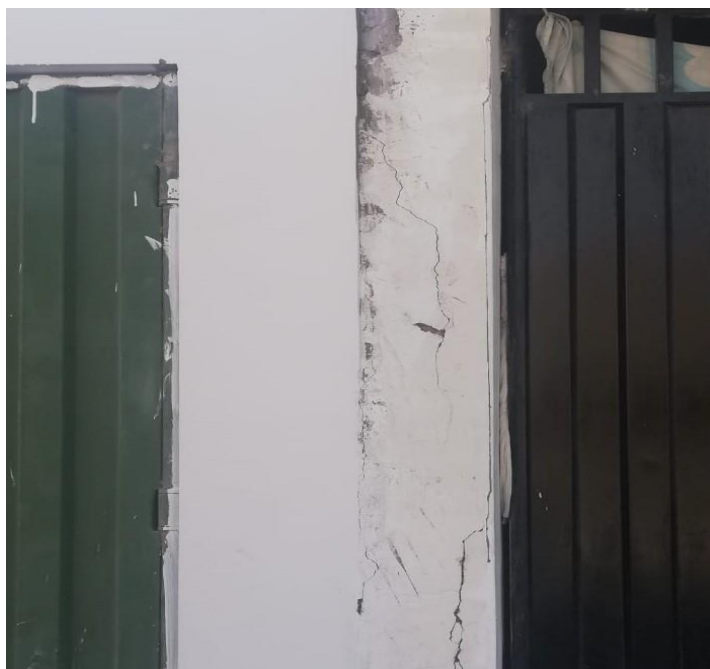
Gráfico 10. Fotografía de fisura en columnas
(Fuente. Investigación propia. 2019)

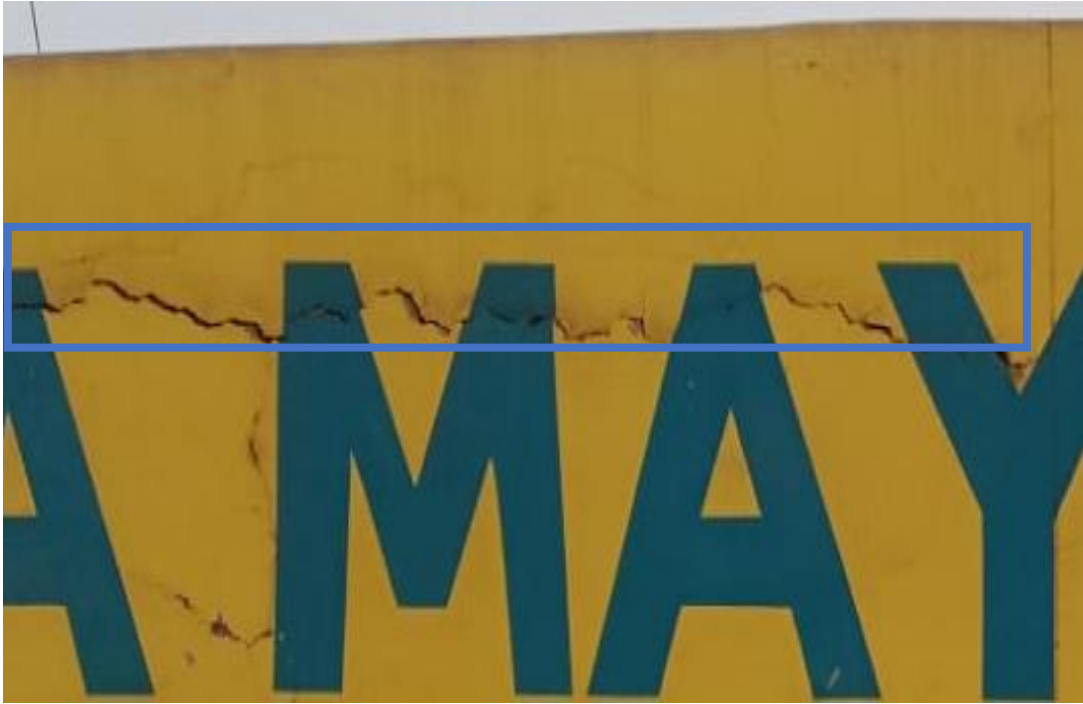
Gráfico 20. Fotografía de muro afectado por grieta en la muestra 03

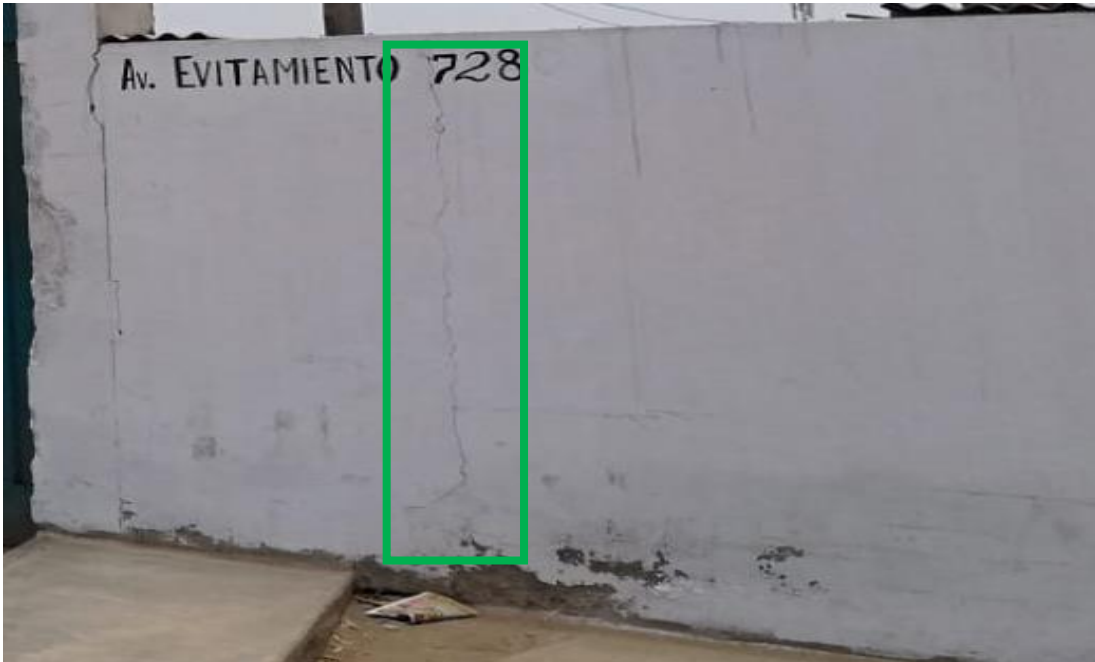
Gráfico 21. Fotografía de muro afectado por fisura en la UM 08

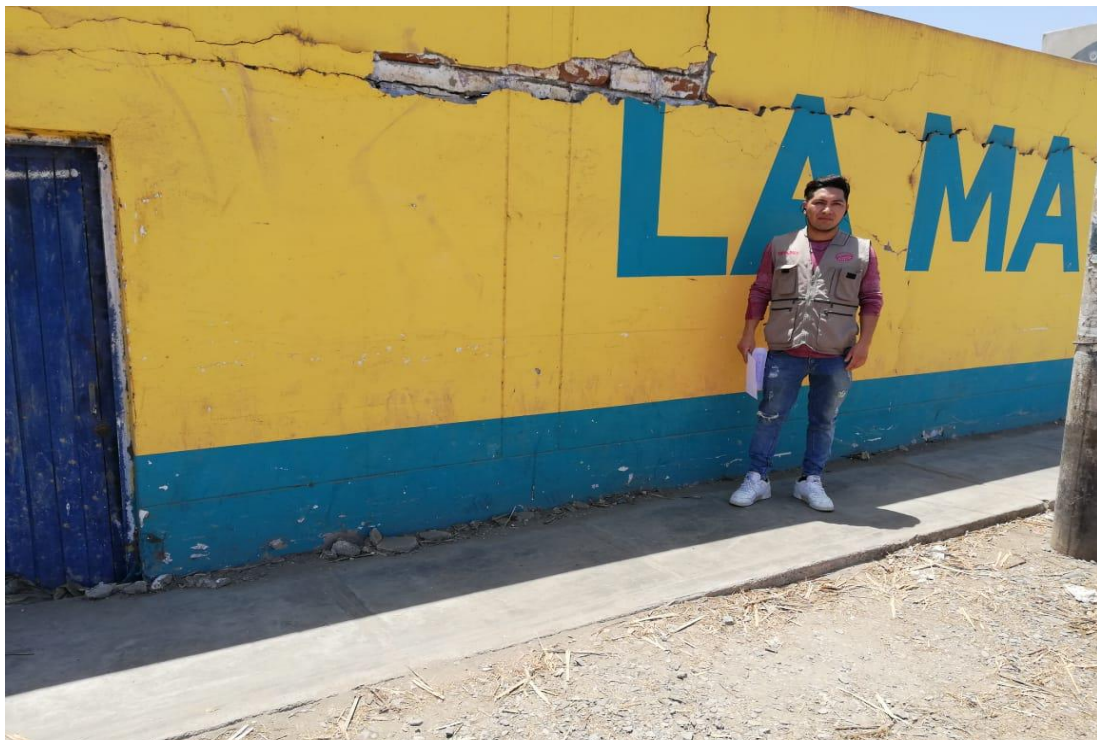
Gráfico 24. Fotografía de grietas y desprendimientos en los muros de albañilería
Fuente: Elaboración Propia, 2019.

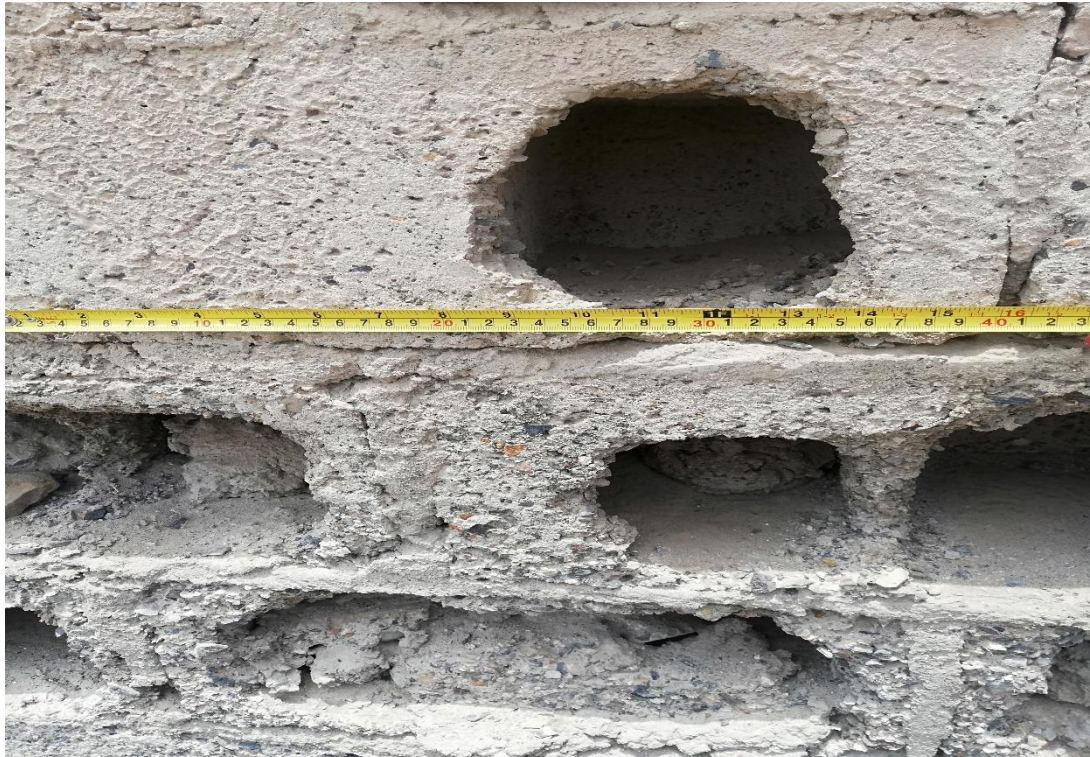
Gráfico 26. Fotografía de área afectada por erosión

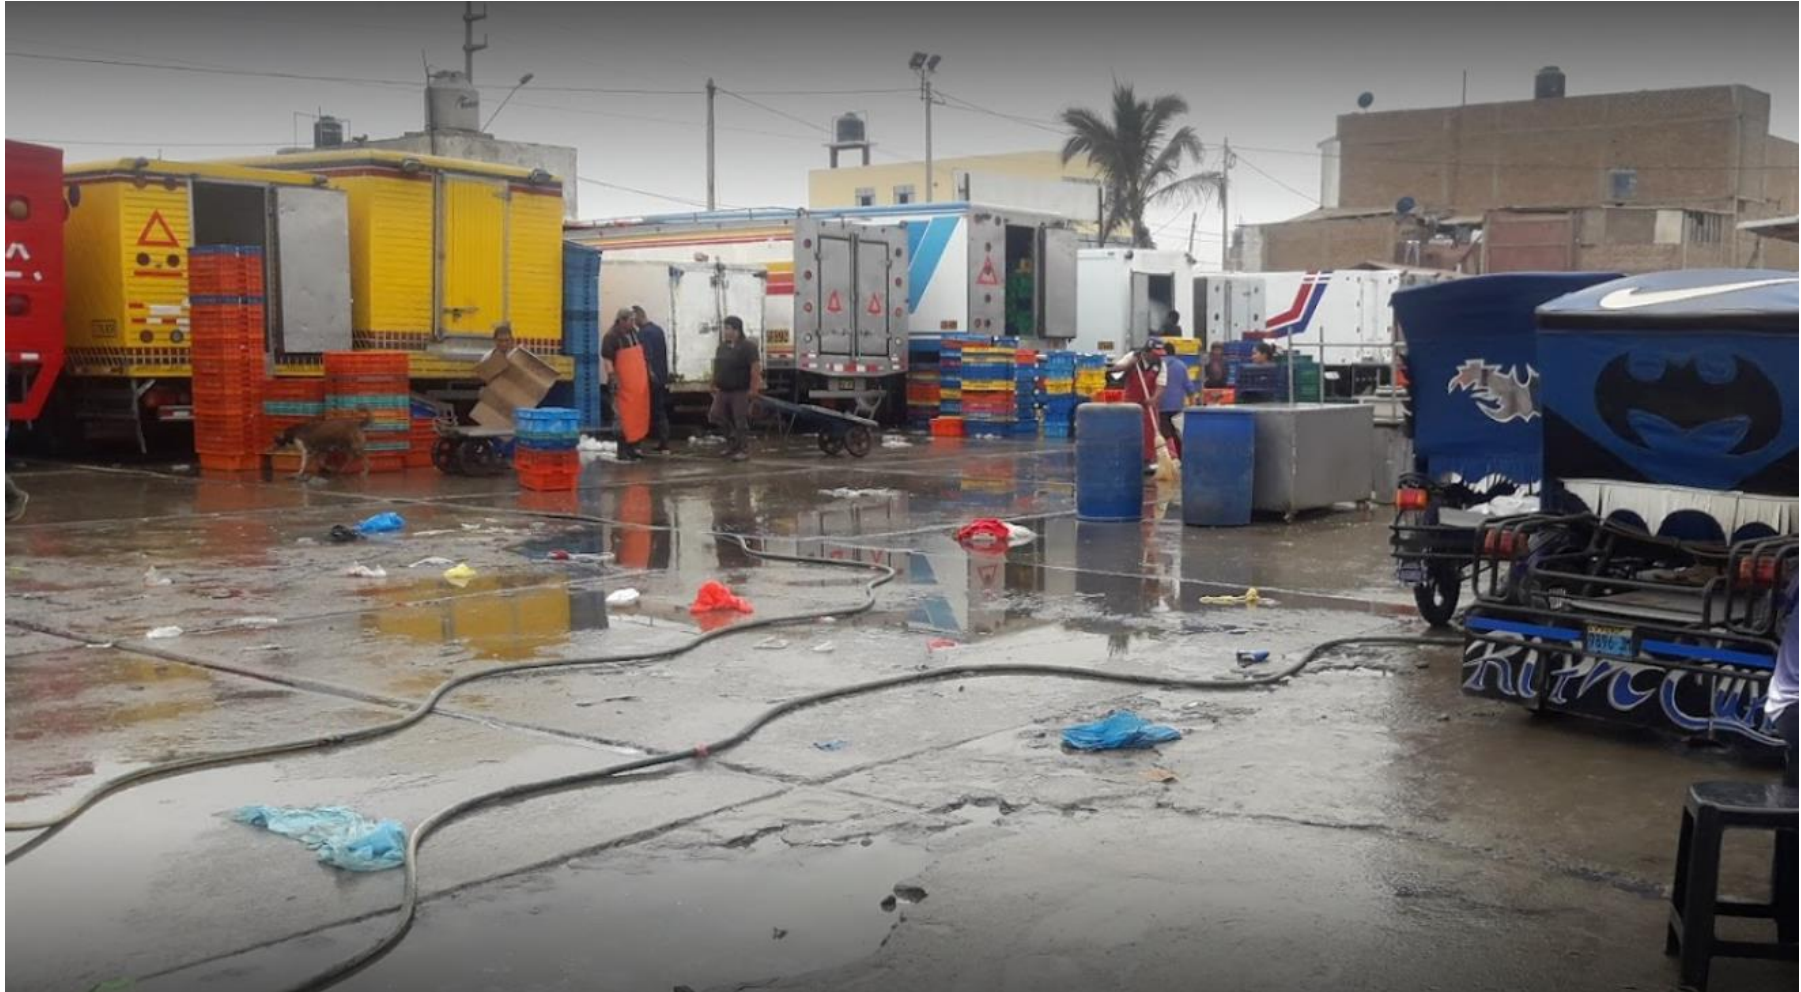
Gráfico 29 .Fotografía de acumulación de agua al interior del cerco
Fuente: Elaboración propia, 2019.

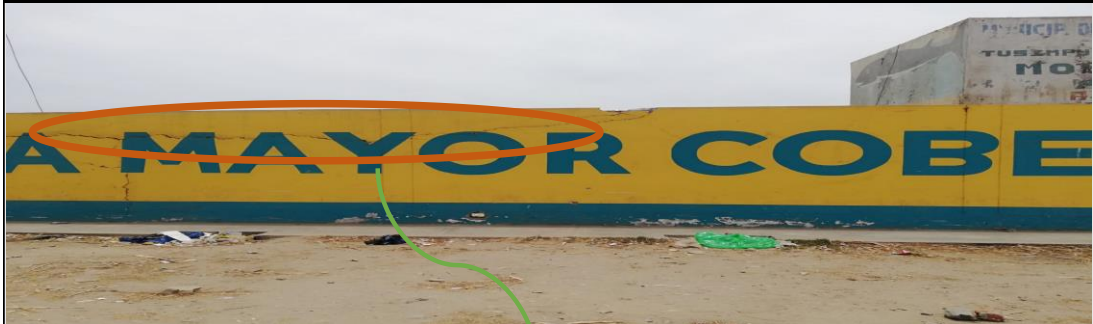
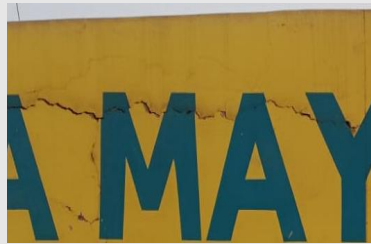
MUESTRA 01 AL 03 : PATOLOGÍA GRIETA

Se llega a observar una abertura horizontal que provoca la pérdida de la integridad del concreto, esta grieta se encuentra por encima del sobrecimiento y tiene un área total evaluada de 2.54m²

se recomienda aplicar un producto que ofrezca una gran resistencia a agentes extremos (como los climáticos) y que posea una elasticidad superior que le permita acompañar el movimiento natural de las estructuras como el Sellador de poliuretano silanizado Sica cryl 150

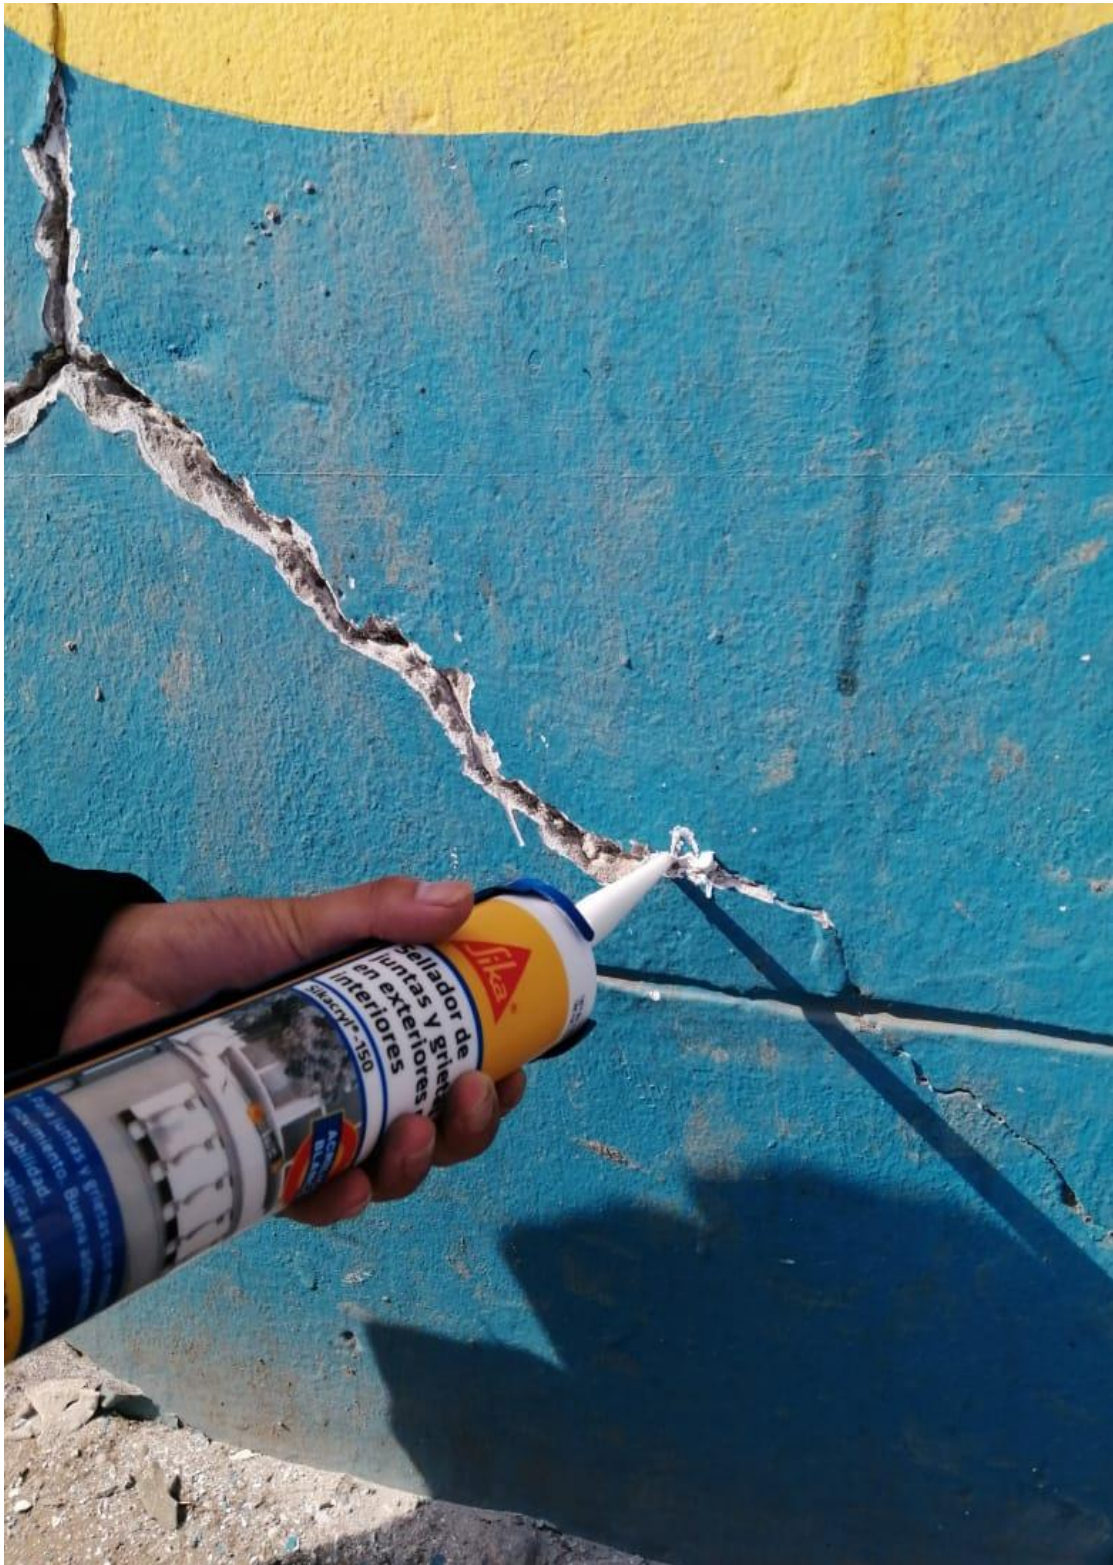
Gráfico 30. Fotografía de reparación de grietas utilizando SikaCryl 150
Fuente: Elaboración propia, 2020.

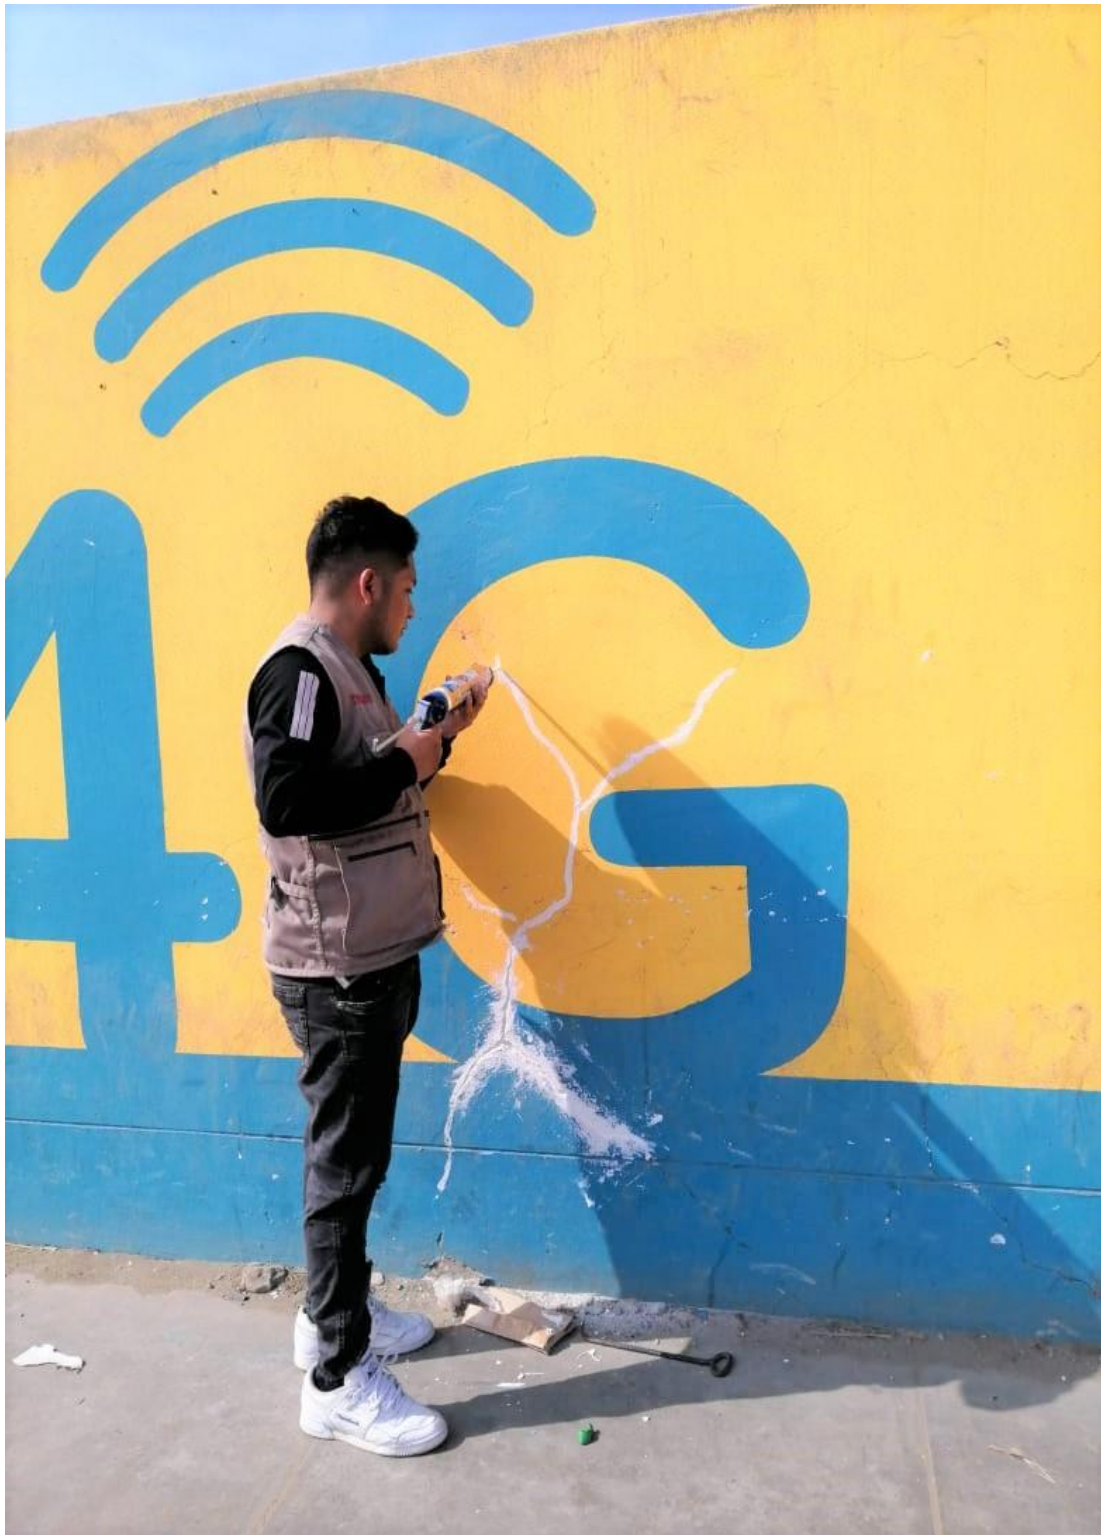
Gráfico 31. Fotografía del llenado en las aberturas de las grietas

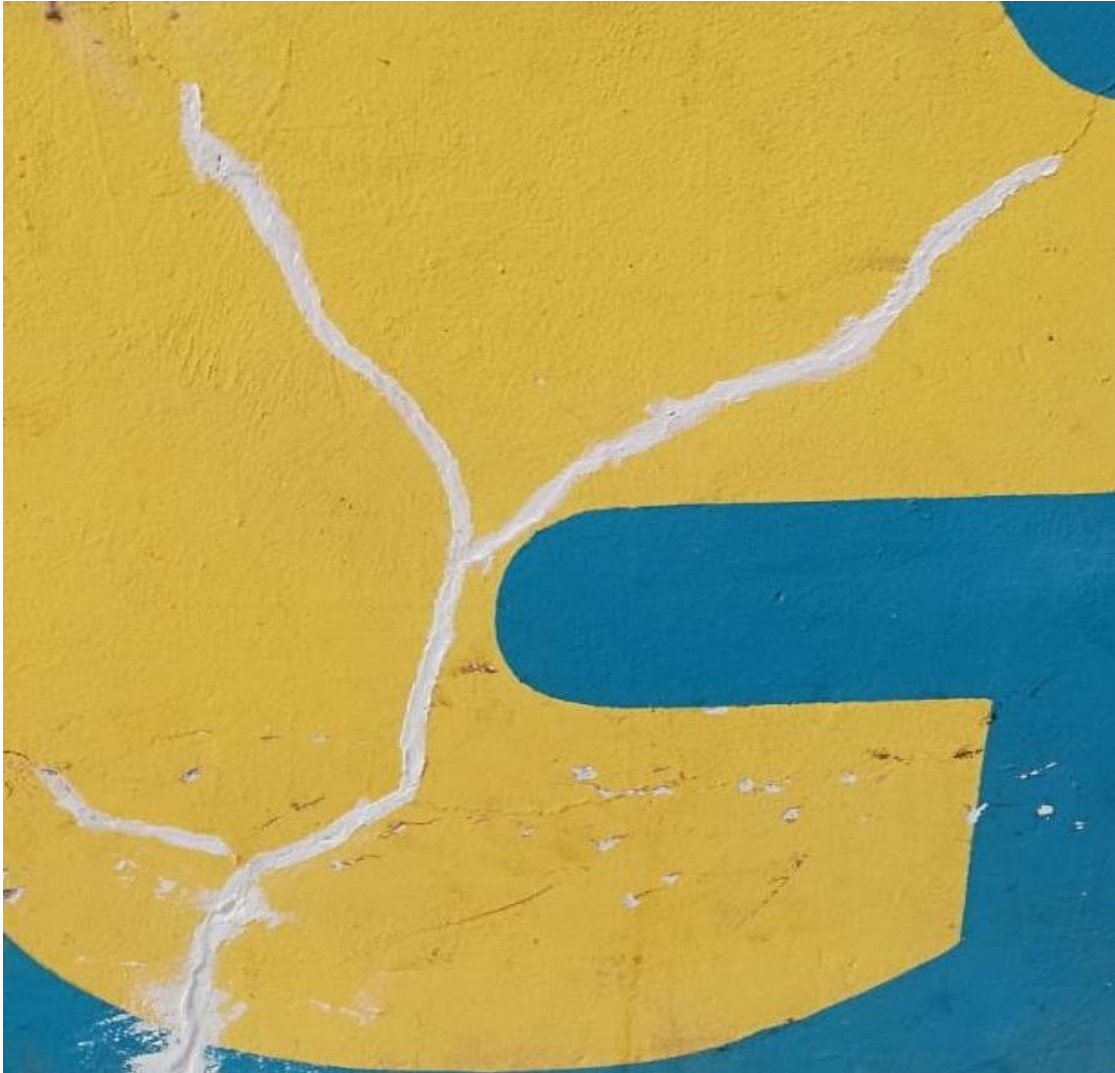
Gráfico 32 . Fotografía de reparación por grieta finalizado
