**CHIMBOTE FACULTAD DE INGENIERÍA
ESCUELA PROFESIONAL DE INGENIERÍA
CIVIL**

**DETERMINACIÓN Y EVALUACIÓN DE LA
PATOLOGÍA DEL CONCRETO EN COLUMNAS,
MUROS Y VIGAS DE ALBAÑILERÍA CONFINADA
DEL CERCO PERIMÉTRICO DE LA INSTITUCIÓN
EDUCATIVA INTEGRADO JOSÉ GÁLVEZ,
DISTRITO DE RIO NEGRO, PROVINCIA DE SATIPO,
DEPARTAMENTO DE JUNÍN – ENERO 2017.**

**TESIS PARA OPTAR EL TÍTULO PROFESIONAL DE
INGENIERO CIVIL**

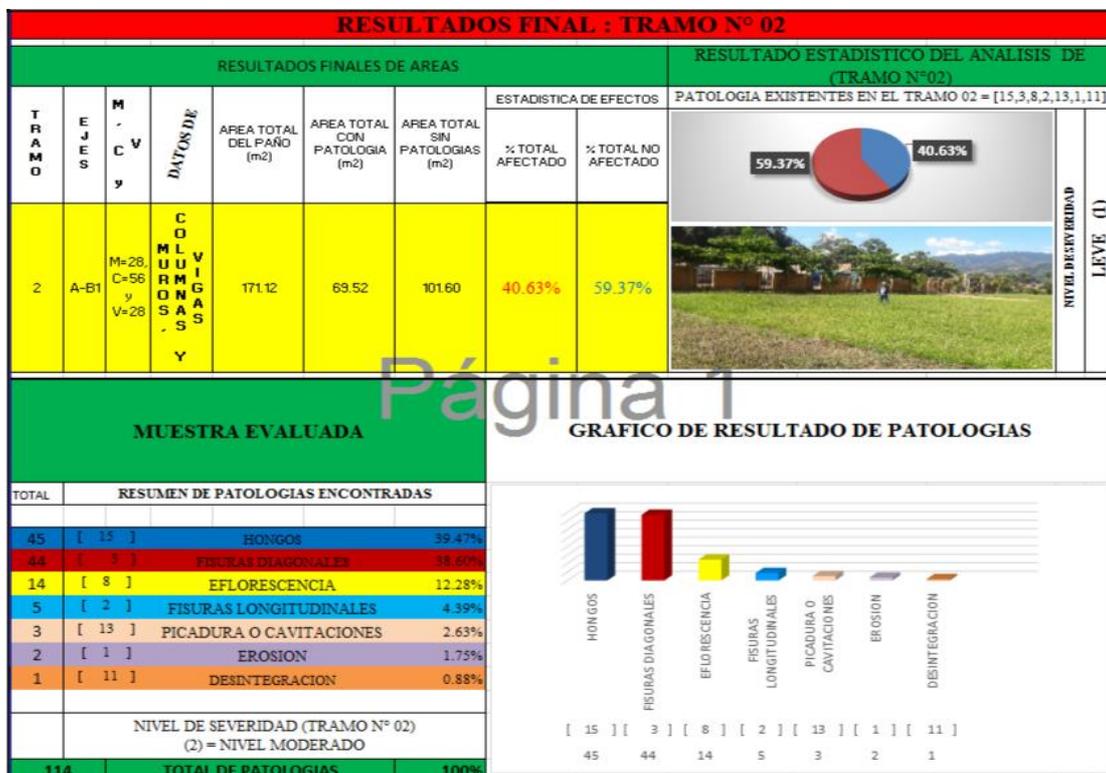
Figura 06. Resultado final total de patologías en porcentajes en el tramo 02

- En **Muros** el 43.71 % del tramo total está afectado por la patología [8] Eflorescencia, [15] Hongos, [3] Fisuras Diagonales, [7] Agrietamiento Diagonal y [1] Erosión.
- En **Columnas** el 29.17% del tramo total está afectado por la patología [3] Fisuras Diagonales, [13] Picadura o Cavitaciones, [15] Hongos, [14] Filtraciones (humedad), Fisuras Longitudinales [2].
- En **Vigas** el 25.86% del tramo total está afectado por la patología [3] Fisuras Diagonales, [13] Picadura o Cavitaciones, [15] Hongos, [11] desintegración, Fisuras Longitudinales [2], Agrietamiento Vertical [6] y delaminación [4] tal como se muestra en la página anterior.

Descripción e Interpretación: El nivel de severidad de las patologías encontrada en los elementos de cierre de la muestra del tramo 02 es **Leve**, la patología encontrada fue el [15], [3], [8], [2], [13], [1], y [11].

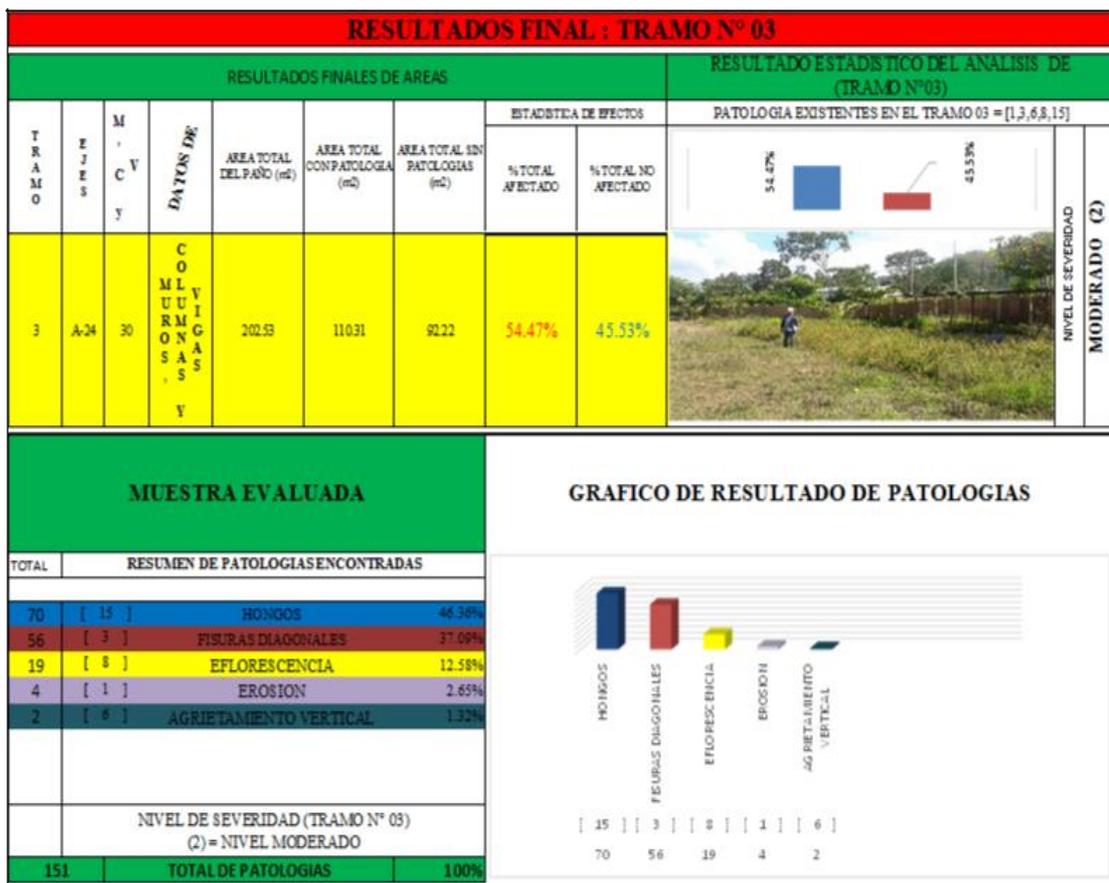
Figura 08. Resultado final total de patologías en porcentajes en el tramo 03

- En **Muros** el 57.16 % del tramo total está afectado por la patología [8] Eflorescencia, [15] Hongos, [6] Agrietamiento Vertical, [3] Fisuras Diagonales y [1] Erosión.
- En **Columnas** el 39.23% del tramo total está afectado por la patología [3] Fisuras Diagonales y [15] Hongos.
- En **Vigas** el 51.44% del tramo total está afectado por la patología [3] Fisuras Diagonales, [6] Agrietamiento Vertical y [15] Hongos.

Descripción e Interpretación: El nivel de severidad de las patologías encontrada en los elementos de cierre de la muestra del tramo 03 es **moderado**, la patología encontrada fue el [1], [3], [6], [8] y [15].

En el tramo 03. Se recomienda resanar los agrietamientos, realizar el tarrajeo de los muros para evitar la absorción o filtración del agua cuando se producen eventos de lluvia, de esta manera se evitara la humedad o retención de agua en los muros.

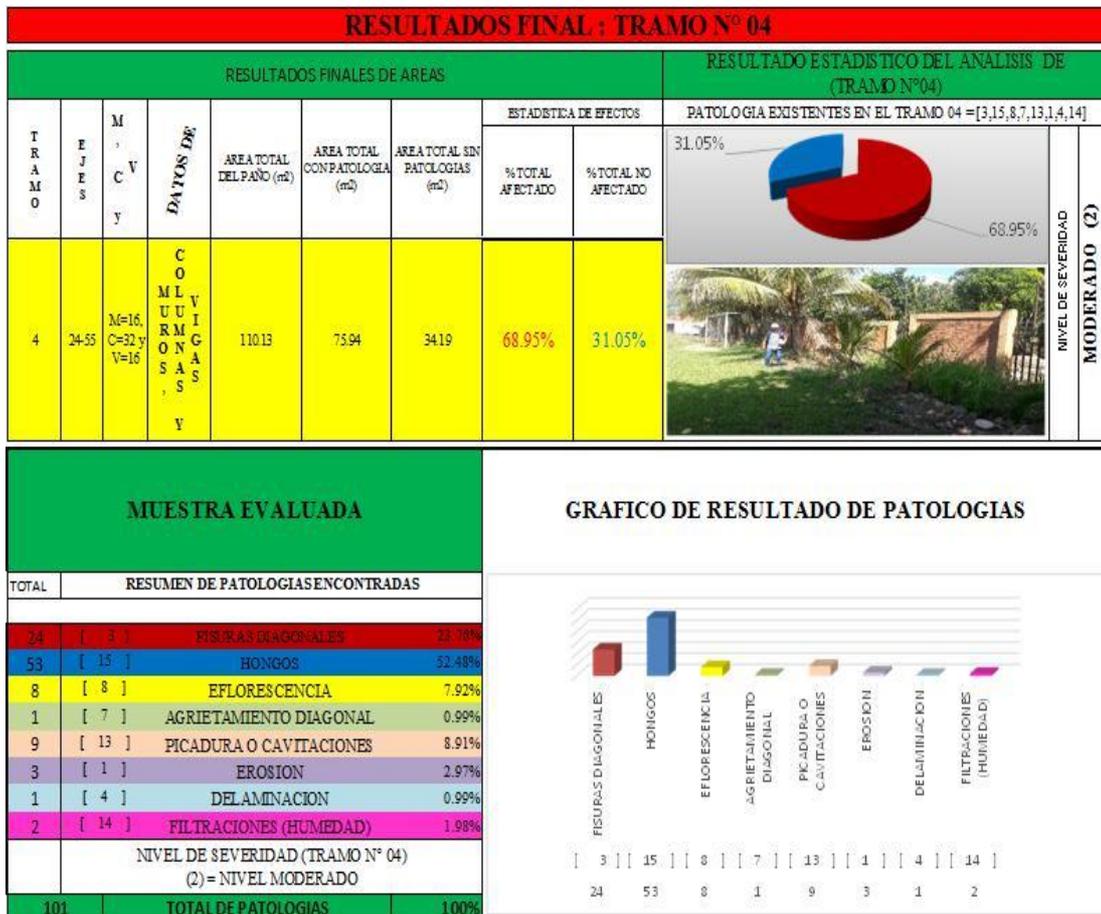
Figura 10. Resultado final total de patologías en porcentajes en el tramo 04

- En **Muros** el 73.12 % del tramo total está afectado por la patología [8] Eflorescencia, [15] Hongos, [7] Agrietamiento Diagonal y [1] Erosión.
- En **Columnas** el 56.82% del tramo total está afectado por la patología [3] Fisuras Diagonales, [13] Picadura o Cavitaciones, [15] Hongos y [14] Filtraciones (humedad).
- En **Vigas** el 58.98% del tramo total está afectado por la patología [3] Fisuras Diagonales, [13] Picadura o Cavitaciones, [15] Hongos y [4] Delaminación, tal como se muestra en la página anterior.

Descripción e Interpretación: El nivel de severidad de las patologías encontrada en los elementos de cierre de la muestra del tramo 04 es **moderado**, la patología encontrada fue el [3], [15], [8], [7], [13], [1], [4] y [14].

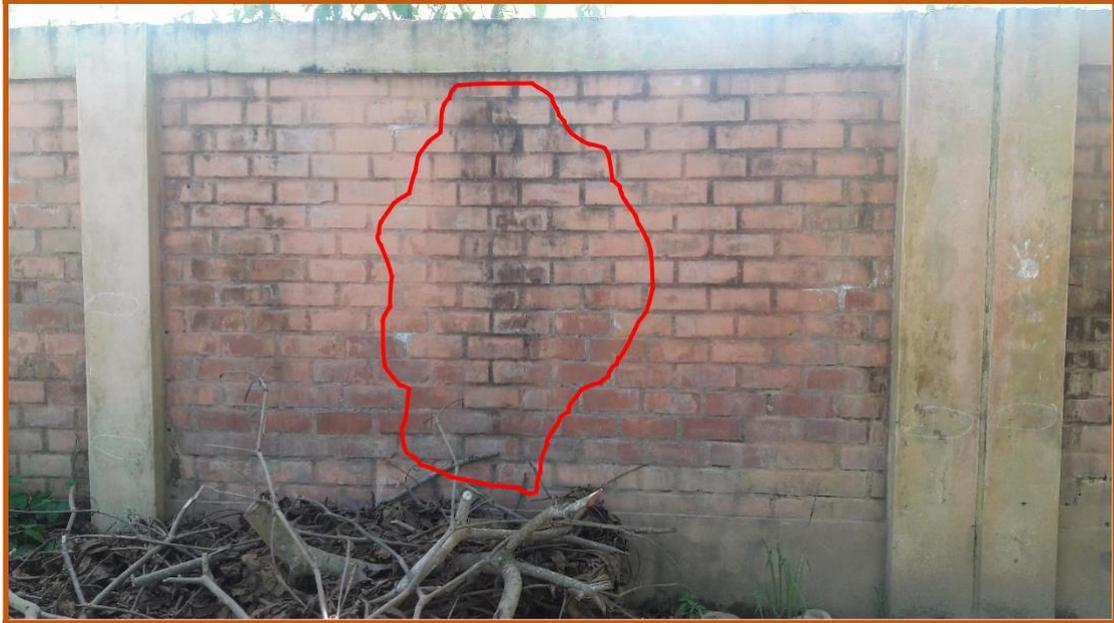
Figura 20. Se puede apreciar la patología [15] Hongos

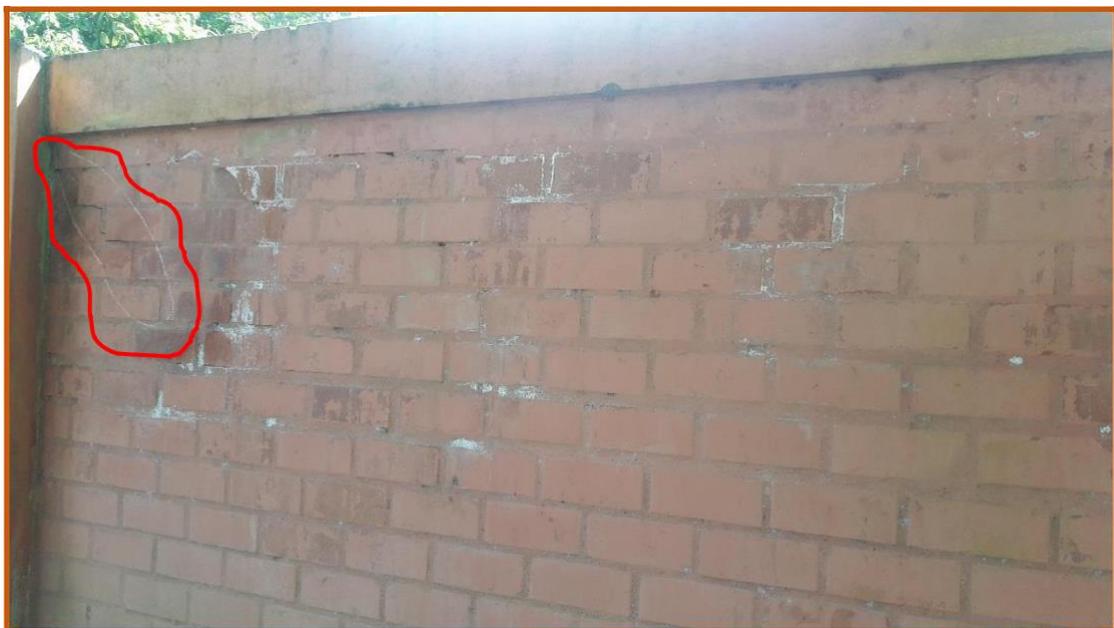
Figura 21. Se puede apreciar la patología [3] Fisura Diagonal

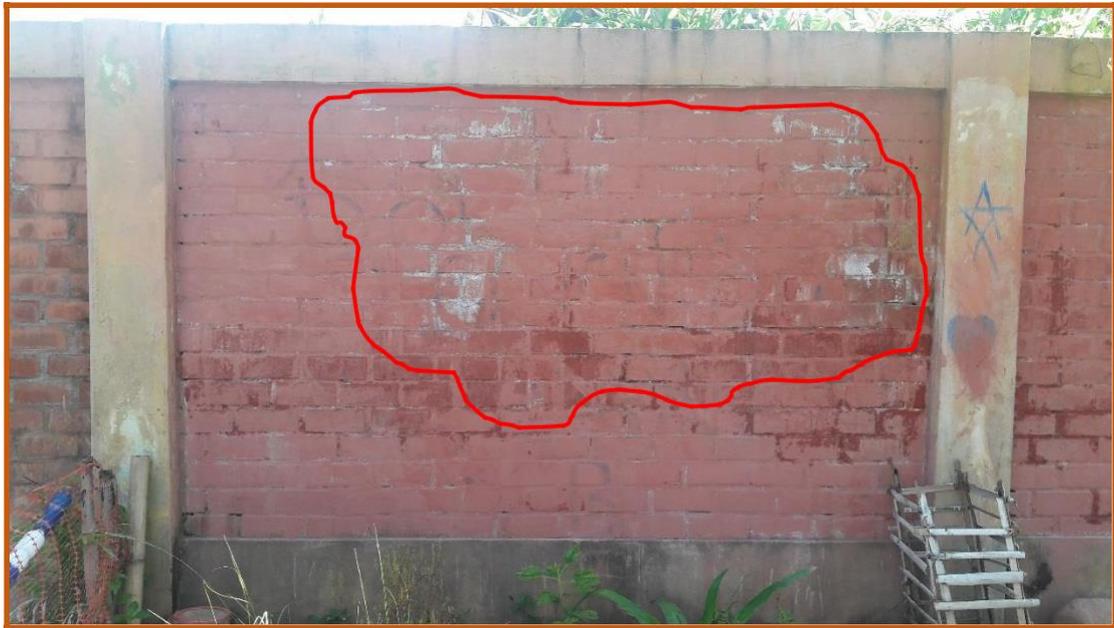
Figura 22. Se puede apreciar la patología [8] Eflorescencia.

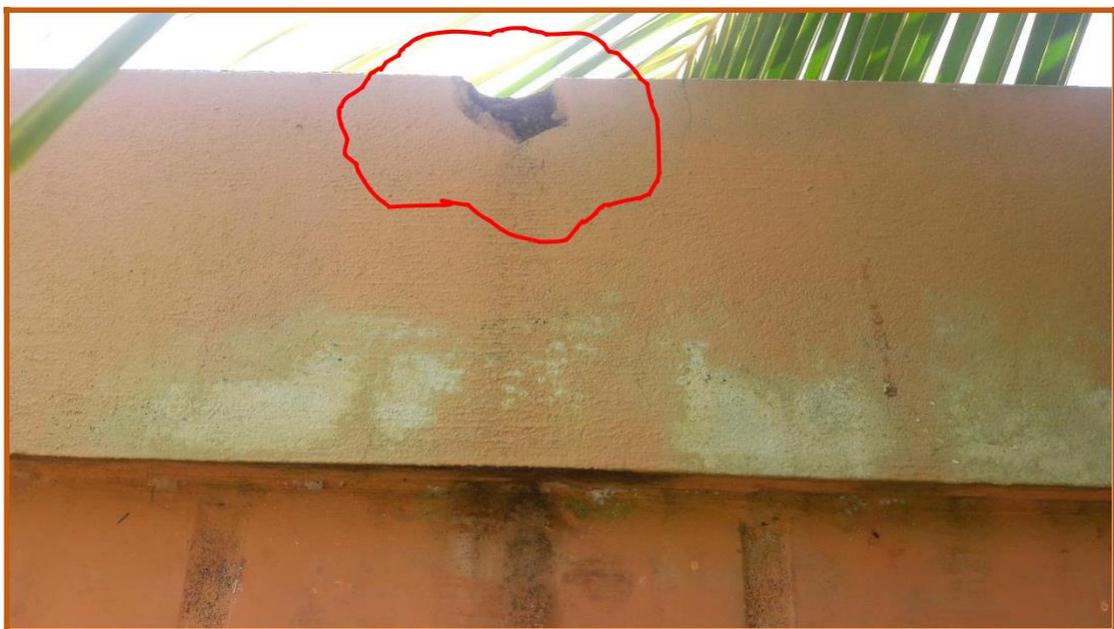
Figura 23. Se puede apreciar la patología [13] Picadura o cavitación.

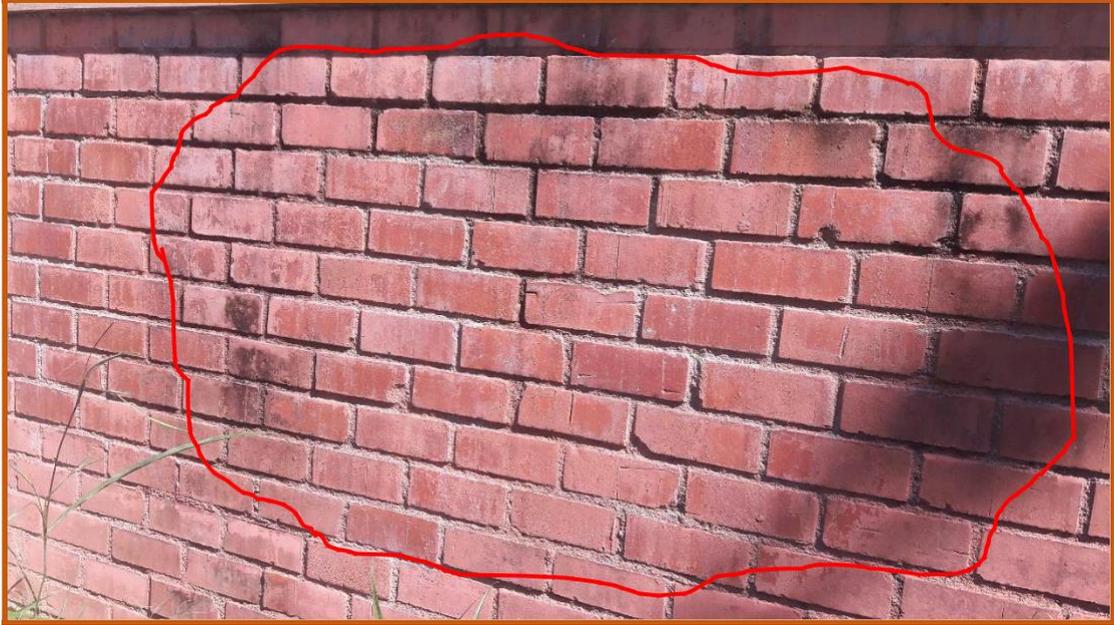
Figura 24. Se puede apreciar la patología [1] Erosión.

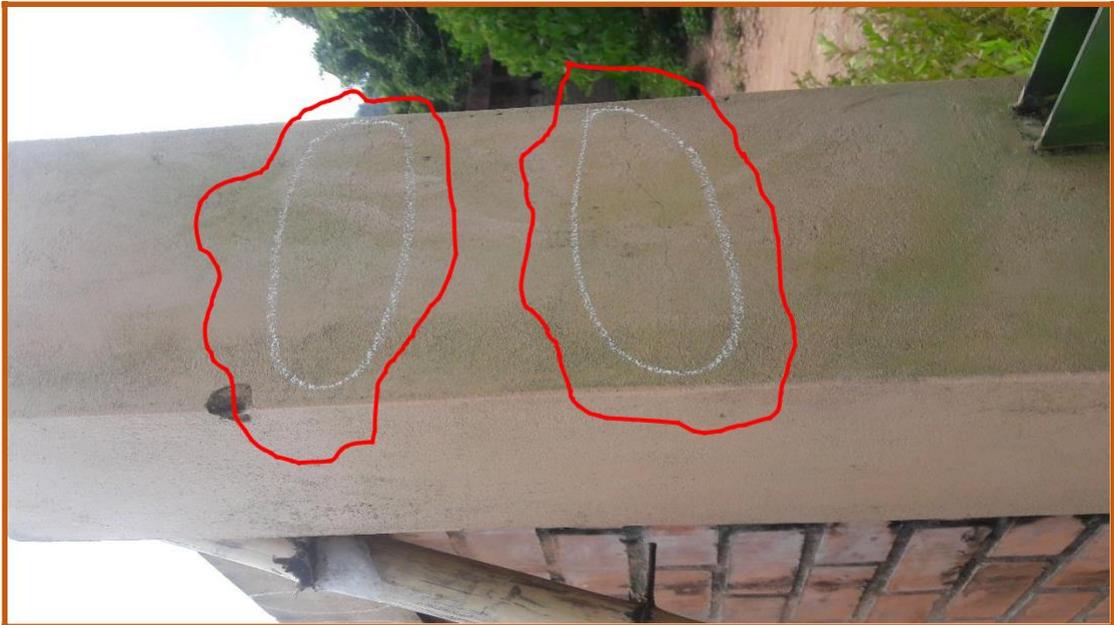
Figura 25. Se puede apreciar la patología [2] Fisuras Longitudinales.

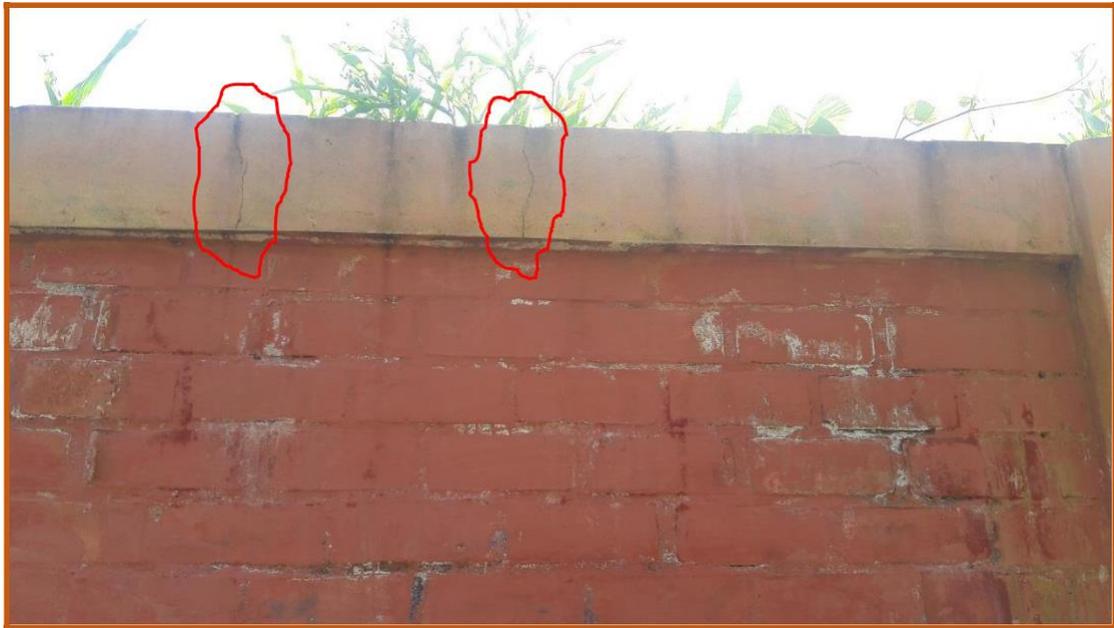
Figura 26. Se puede apreciar la patología [6] Agrietamiento Vertical.

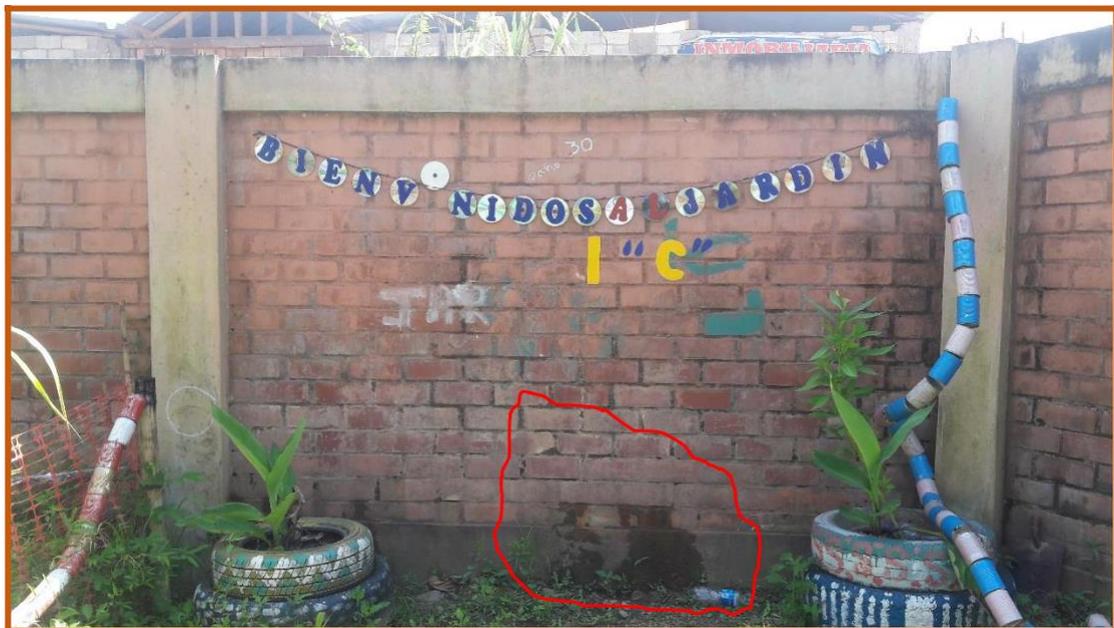
Figura 27. Se puede apreciar la patología [14] Filtración (Humedad).

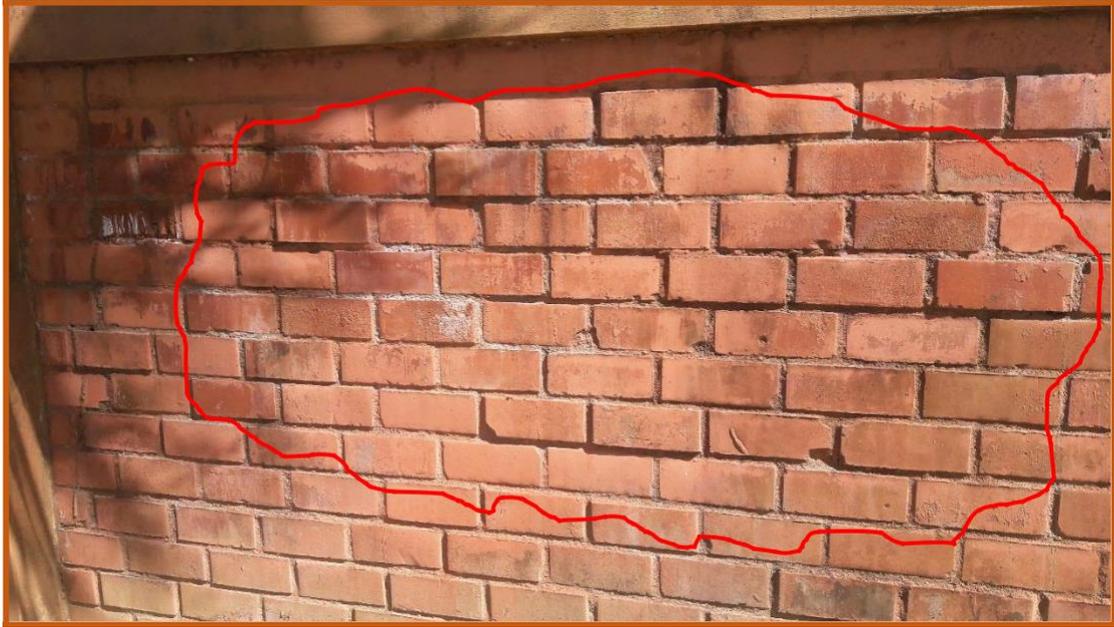
Figura 28. Se puede apreciar la patología [11] Desintegración.

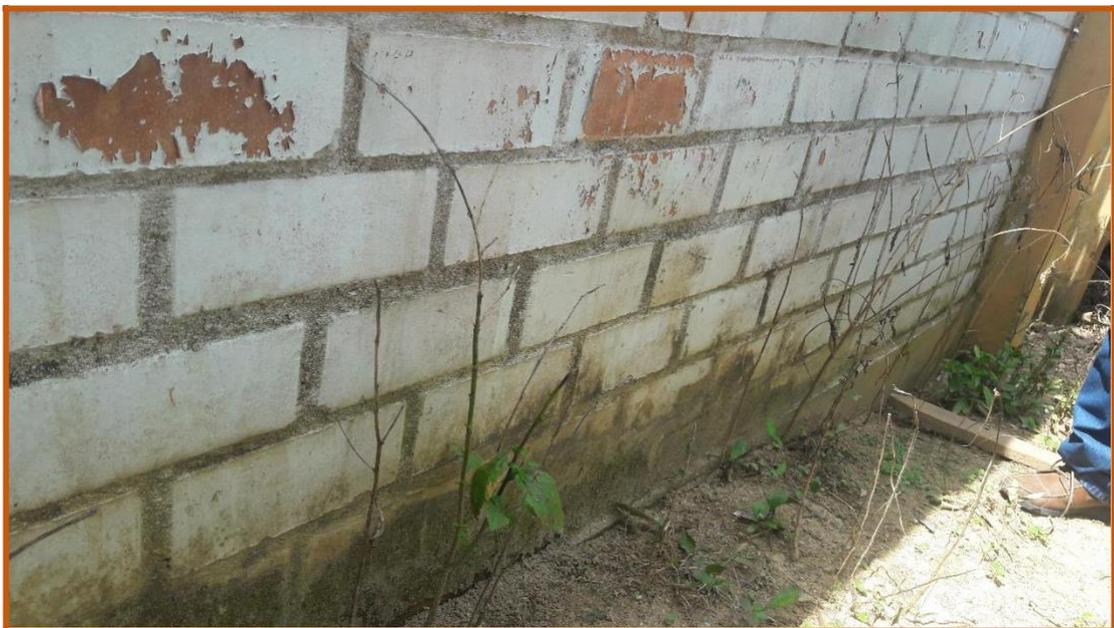
Figura 29. Se puede apreciar la patología [4] Delaminacion.
