UNIVERSIDAD CATÓLICA LOS ÁNGELES
CHIMBOTE

**“DETERMINACIÓN Y EVALUACIÓN DE LAS
PATOLOGÍAS EN PAVIMENTO FLEXIBLE DE LA AV.
MARCAVELICA CON PROLONGACIÓN MIGUEL GRAU Y
AV. CIRCUNVALACIÓN - PIURA, OCTUBRE 2017”**

TESIS PARA OPTAR EL TÍTULO PROFESIONAL DE INGENIERO
CIVIL

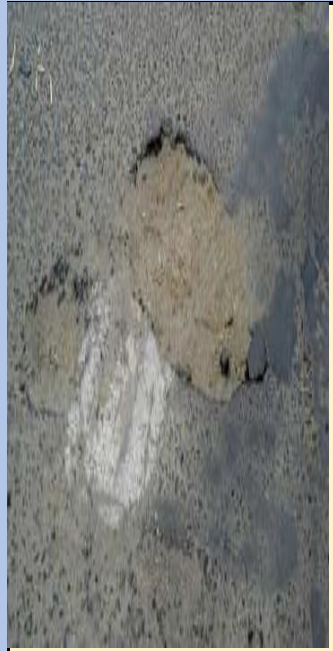
INDICE DE CONDICION DEL PAVIMENTO FLEXIBLE - PCI										
EXPLORACION DE LA CONDICION POR UNIDAD DE MUESTREO										
NOMBRE DE LA VIA					UNIDAD DE MUESTREO			ESQUEMA		
AV.MARCAVELICA ENTRE PROLONGACION MIGUEL GRAU Y AV. CIRCUNVALACIÓN					U-7

DAÑO	SEVERIDAD	CANTIDAD					TOTAL	DENSIDAD	VALOR DEDUCIDO	
13	H	0.63					0.63	0.27	29.00

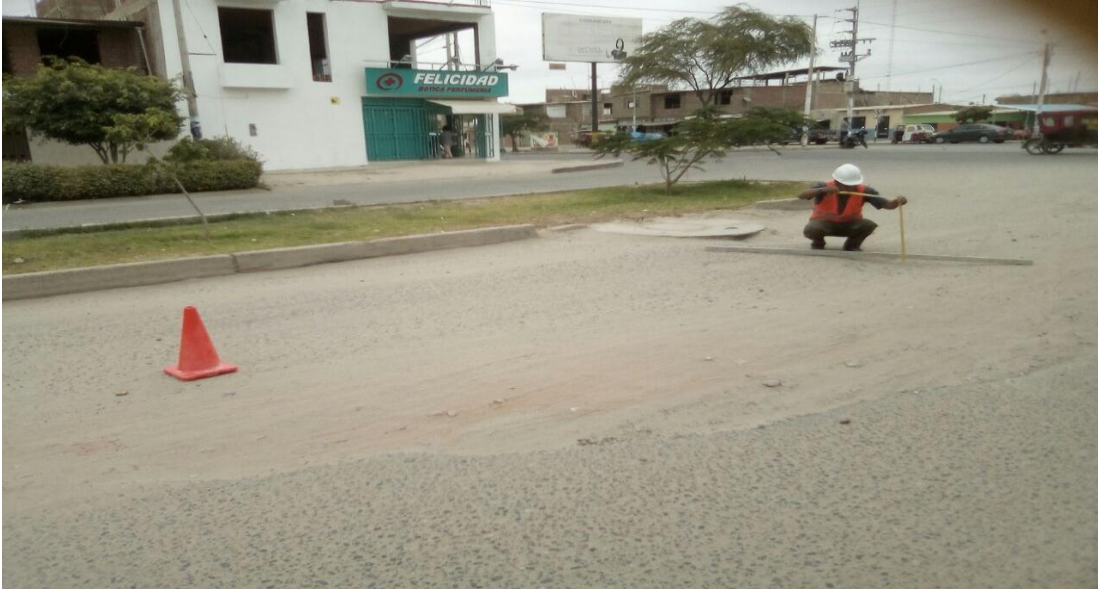
FOTOGRAFÍA N° 01. Presencia de desprendimiento de agregados del pavimento

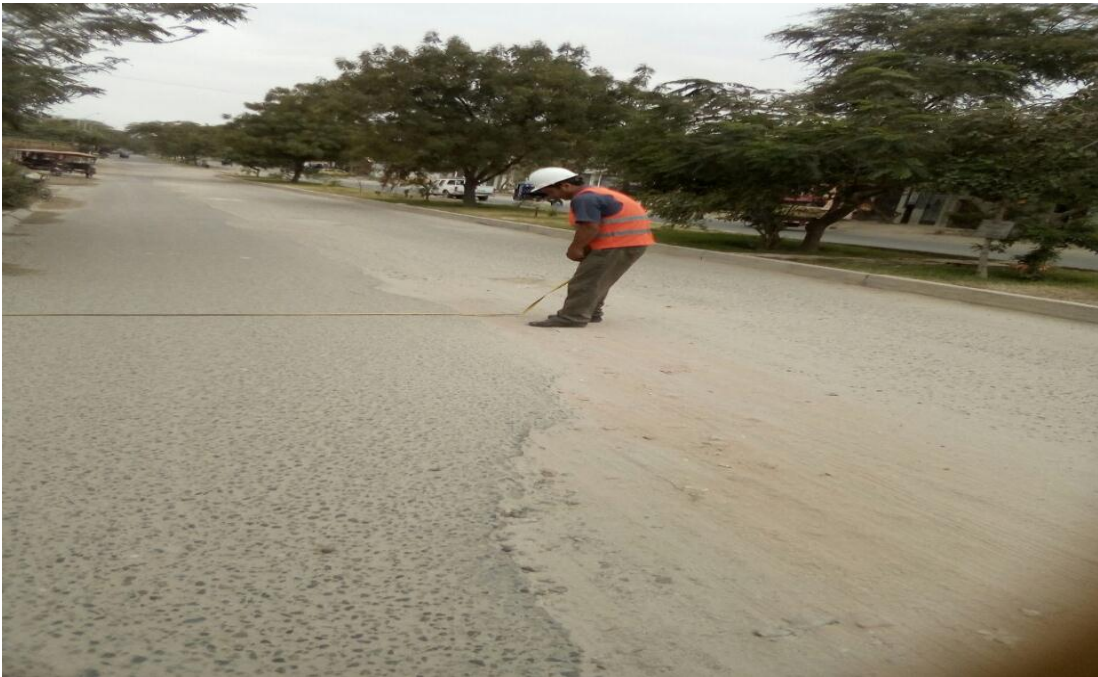
FOTOGRAFÍA N° 02. Medida de hundimiento y desprendimiento de agregados en el pavimento

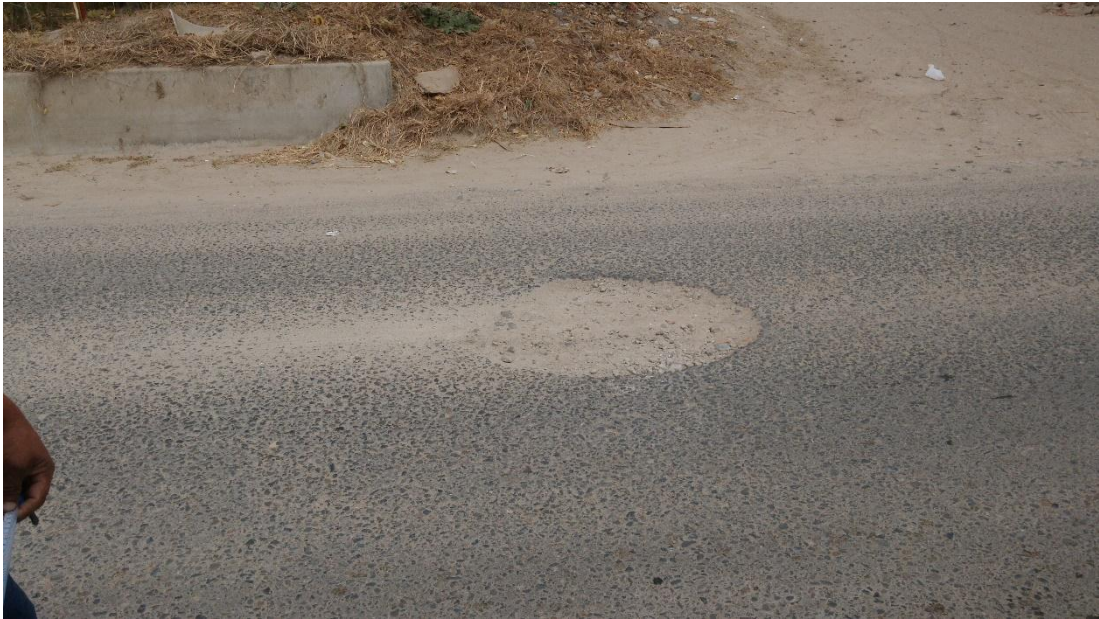
FOTOGRAFÍA N° 03. Presencia de huecos encontrados en medio del pavimento

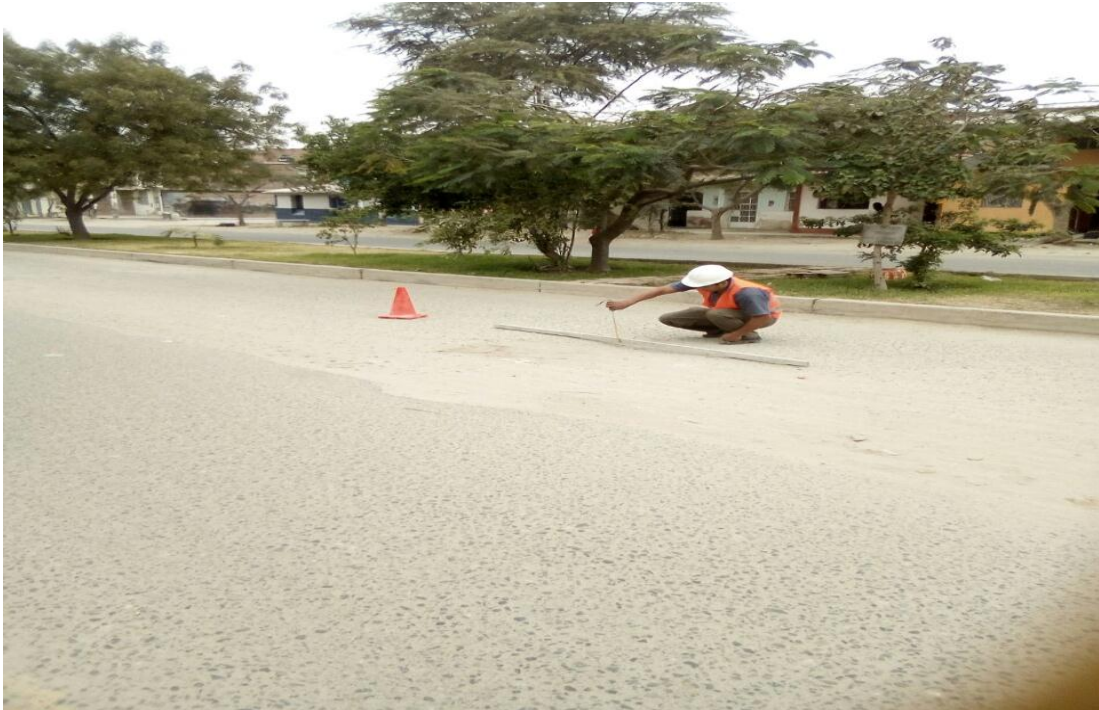
FOTOGRAFÍA N° 04. Presencia de huecos, hundimientos en el pavimento

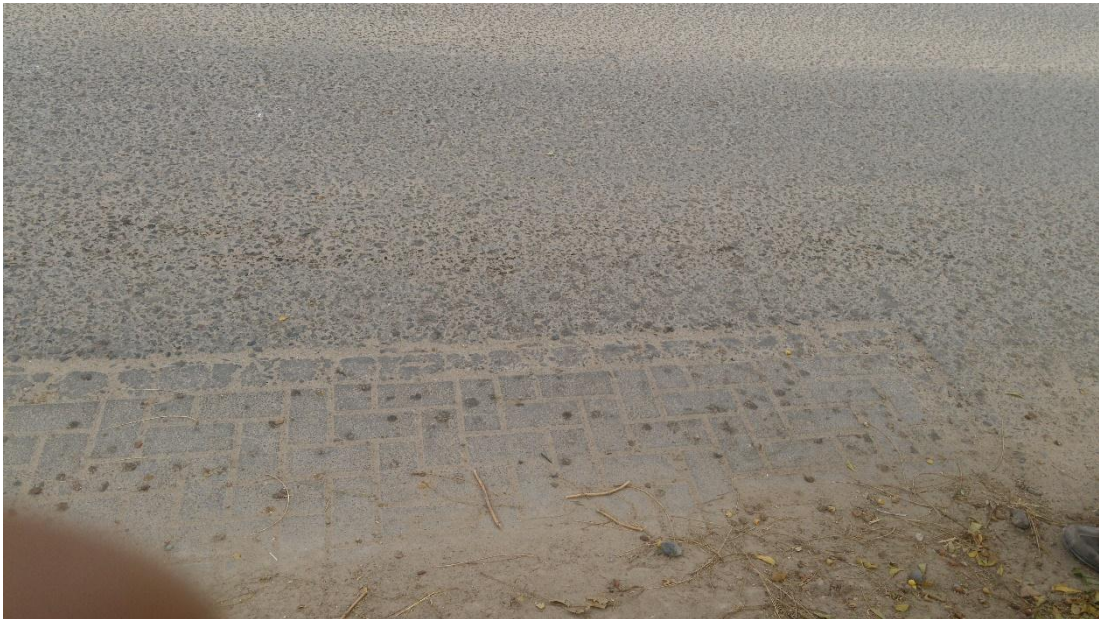
FOTOGRAFÍA N° 05. Presencia de parches en el pavimento

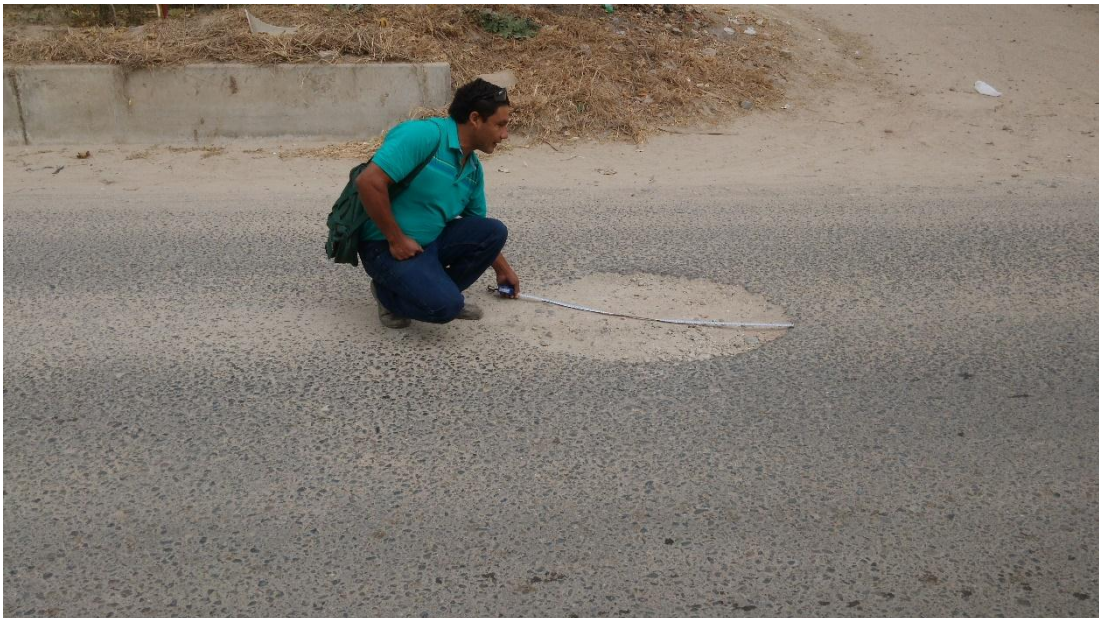
FOTOGRAFÍA N° 06. Medida de huecos en el pavimento

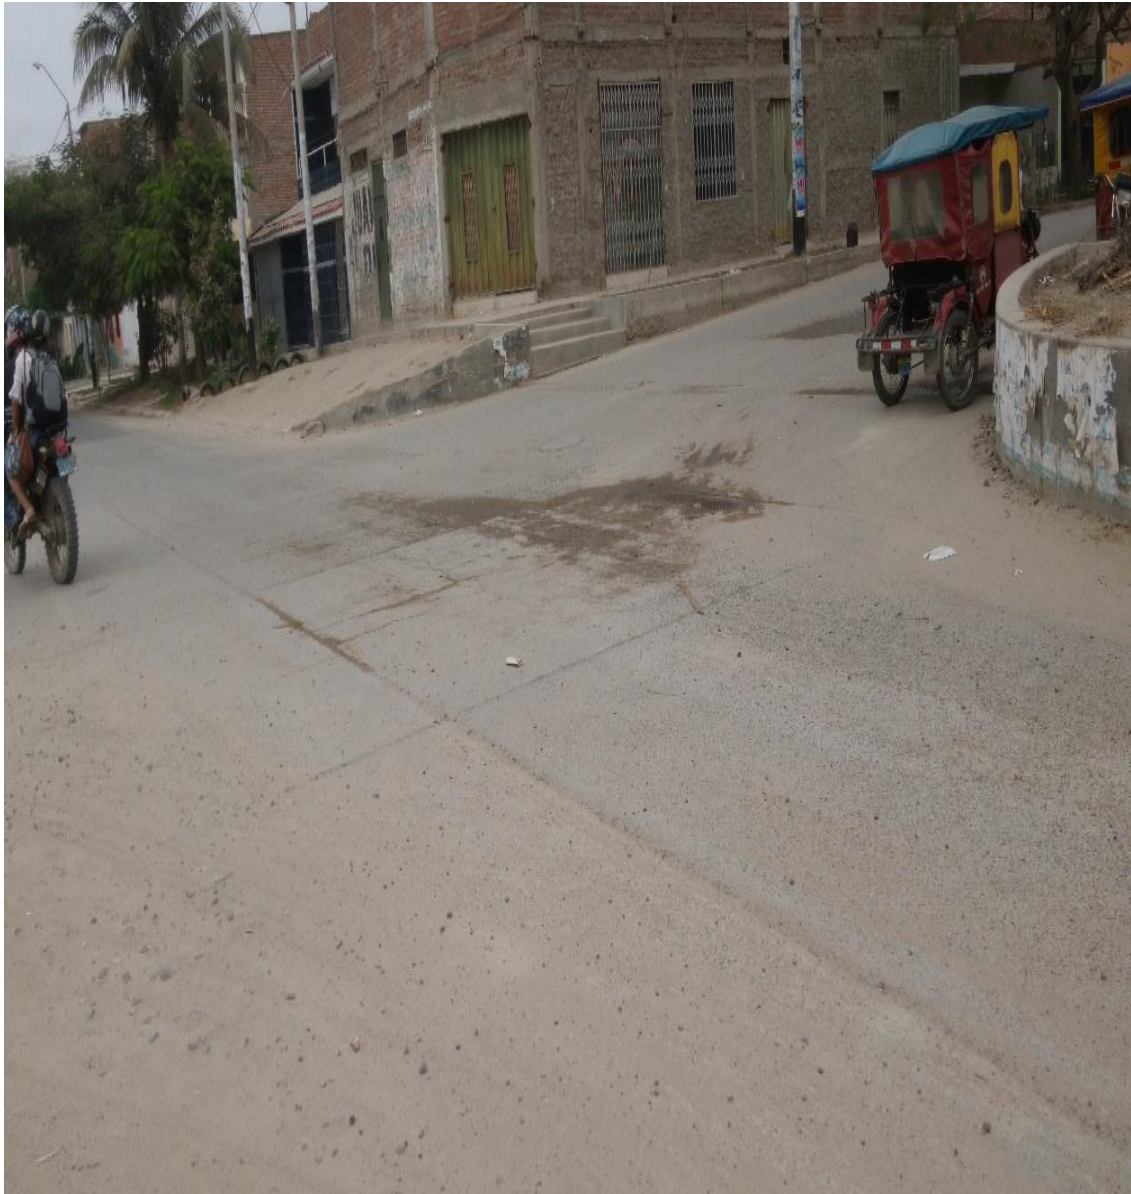
FOTOGRAFÍA N° 07. Presencia de desplazamiento en el pavimento
