“DETERMINACIÓN Y EVALUACIÓN DE LAS PATOLOGÍAS DEL  
PAVIMENTO RÍGIDO DE LA AVENIDA EL CEMENTERIO Y  
CALLE JOSÉ CARLOS MARIÁTEGUI DEL DISTRITO DE MIGUEL  
CHECA SOJO, PROVINCIA DE SULLANA, DEPARTAMENTO DE  
PIURA, OCTUBRE 2017”

**TESIS PARA OPTAR EL TÍTULO PROFESIONAL DE:**  
**INGENIERO CIVIL**

Bach. CLARK RAMIRO GUEVARA GIRON

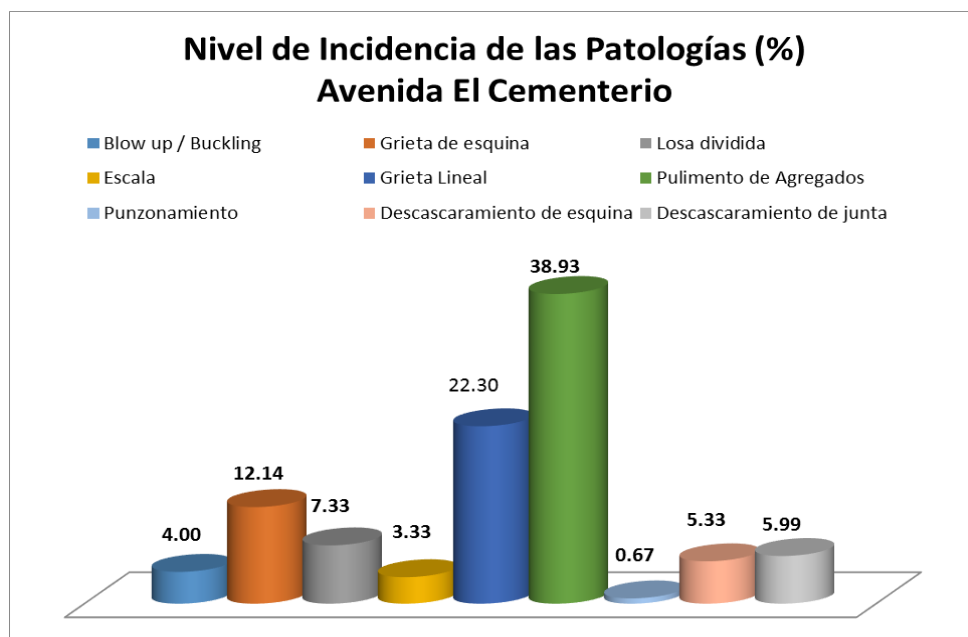
Gráfica N° 41: Tipo de daño con su nivel de incidencias de la Avenida El Cementerio.

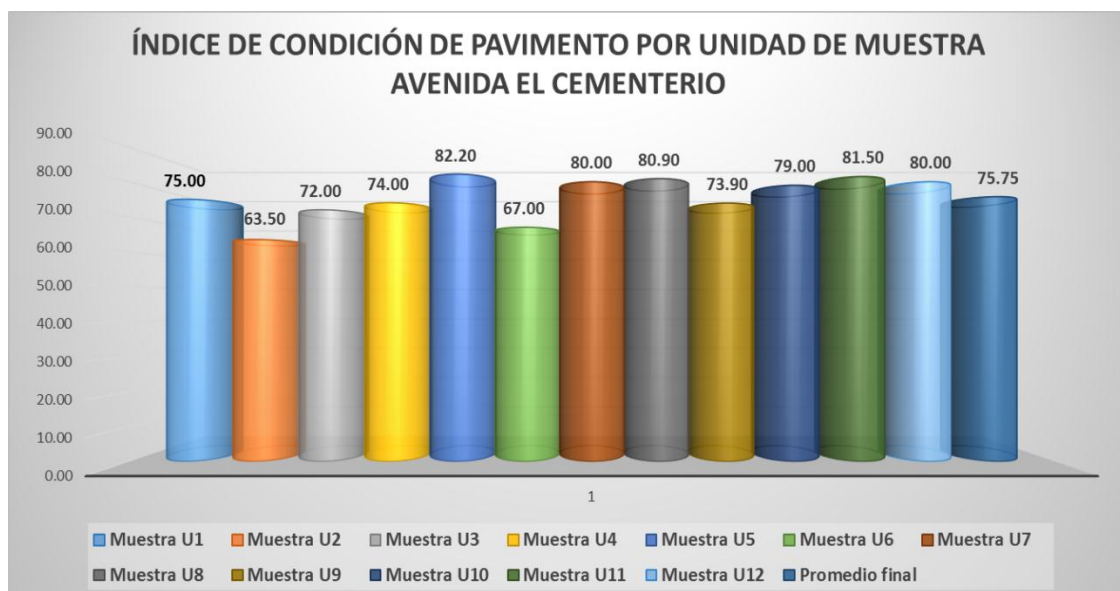
Podemos observar que el cálculo promedio del índice de condición de pavimento es 75.75 con una clasificación MUY BUENO.

Gráfica N° 42: Promedio de PCI del pavimento rígido de la Avenida El Cementerio del Distrito de Miguel Checa Sojo, Provincia de Sullana, Departamento de Piura.

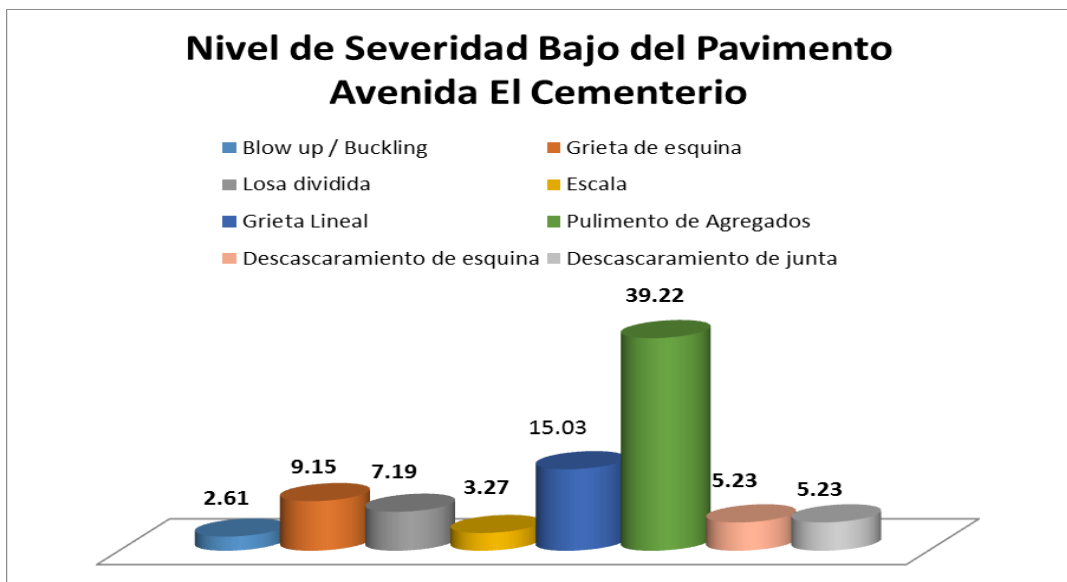
Se observan 133 daños con nivel de severidad bajo con un porcentaje de 86.93%, 20 daños con nivel de severidad medio con un porcentaje de 13.07%, y ningún daño con nivel de severidad alto.

Gráfica N° 43: Nivel de severidad bajo del pavimento de la Avenida El Cementerio del Distrito de Miguel Checa Sojo, Provincia de Sullana, Departamento de Piura.

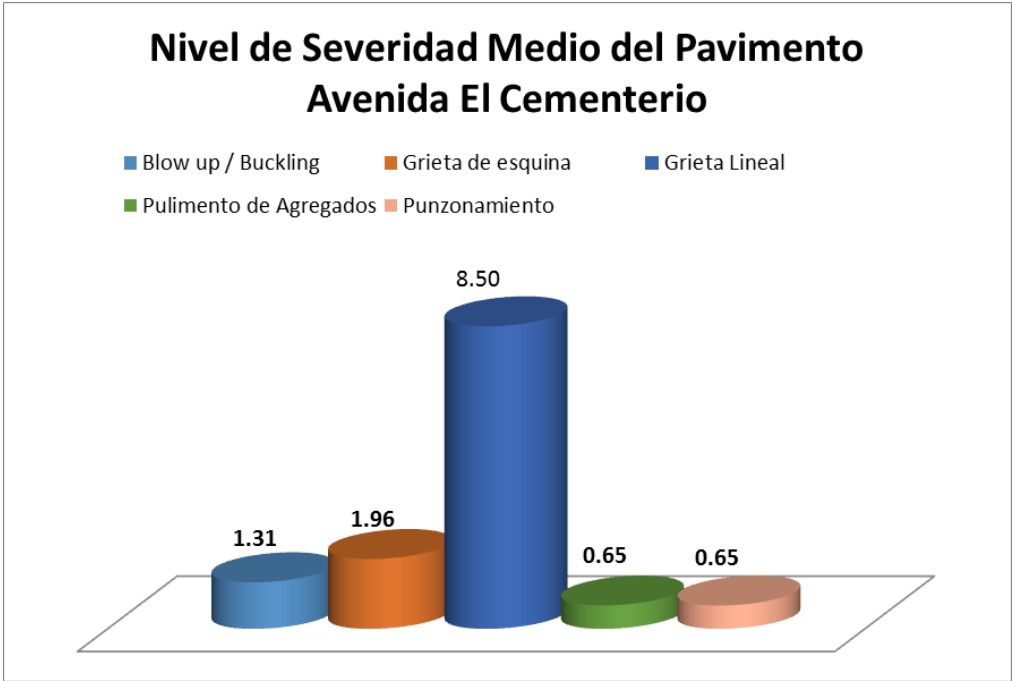
Se observan que entre las patologías de nivel de severidad bajo, el Pulimento de agregados es la que mayor destaca con 39.22% de los daños encontrados.

Gráfica N° 44: Nivel de severidad medio del pavimento de la Avenida El Cementerio del Distrito de Miguel Checa Sojo, Provincia de Sullana, Departamento de Piura.

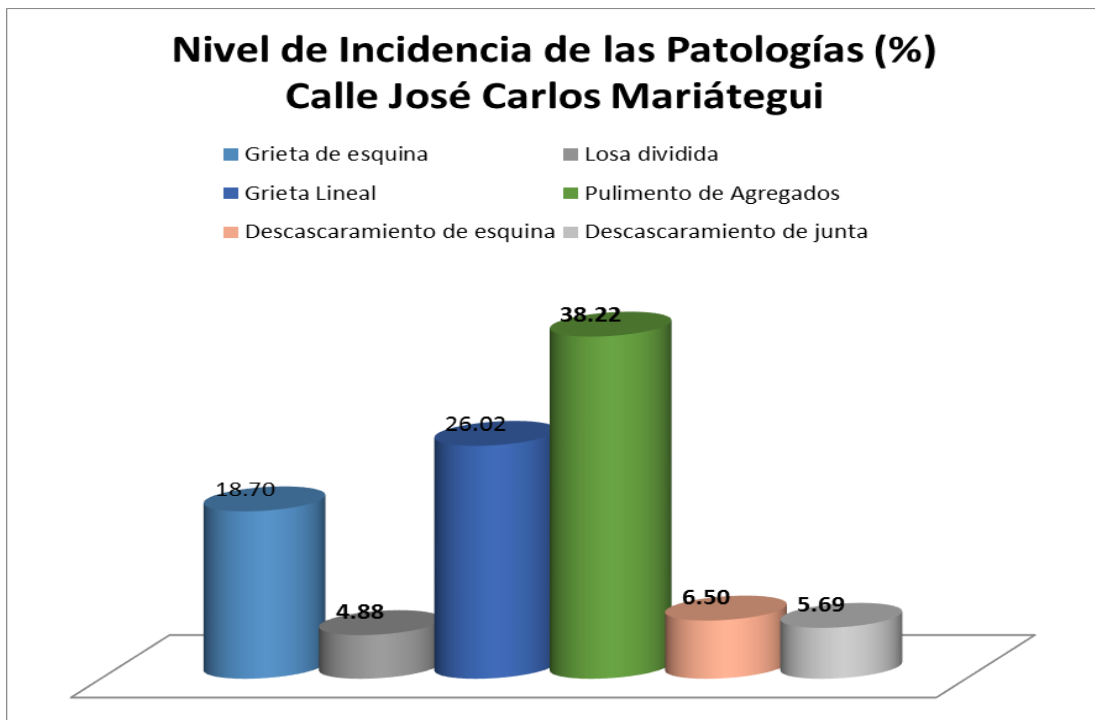
Gráfica N° 45: Tipo de daño con su nivel de incidencias de la Calle José Carlos Mariátegui.

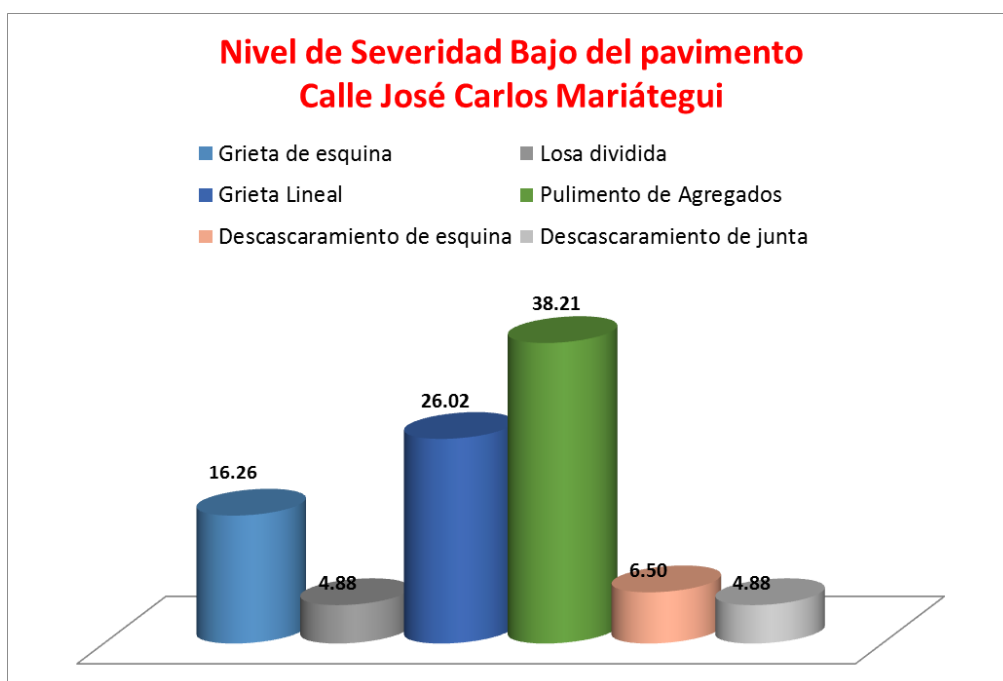
Se observan 119 daños con nivel de severidad bajo con un porcentaje de 96.75%, 3 daños con nivel de severidad medio con un porcentaje de 2.44%, y 1 daño con nivel de severidad alto con un porcentaje de 0.81%.

Gráfica N° 47: Nivel de severidad bajo del pavimento de la Calle José Carlos Mariátegui del Distrito de Miguel Checa Sojo, Provincia de Sullana, Departamento de Piura.

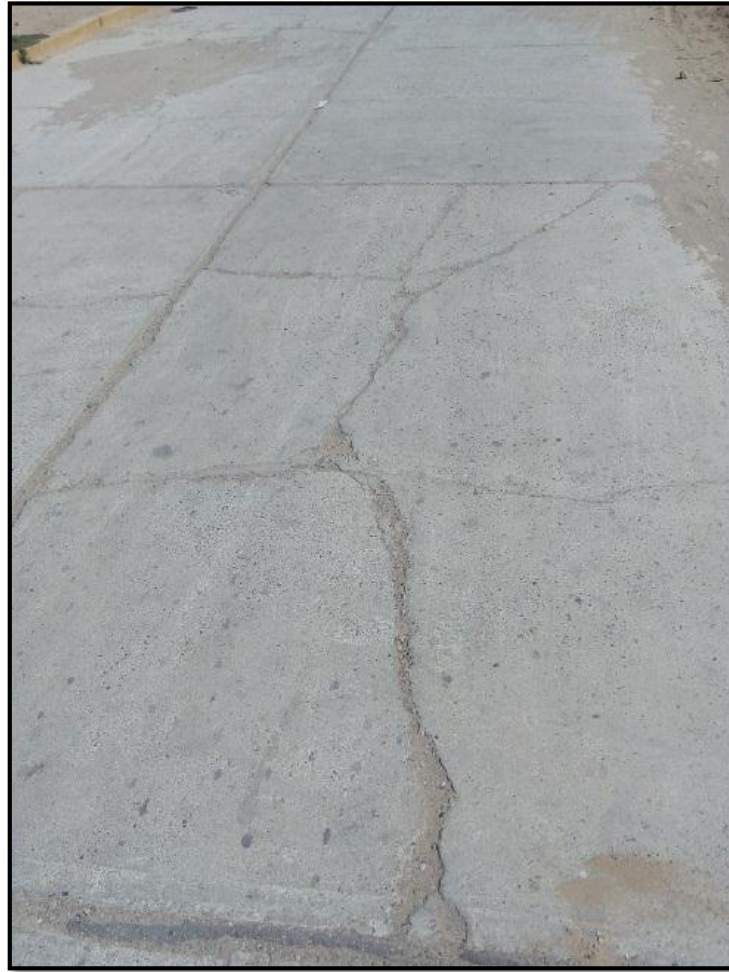
Figura D9. Pavimento con presencia de losa dividida ubicado en Calle José Carlos Mariátegui.  
*Fuente: Elaboración propia.*
