**DETERMINACIÓN Y EVALUACIÓN DE LAS
PATOLOGÍAS DEL CONCRETO EN EL CANAL DE RIEGO
ANGASCANCHA, DESDE EL TRAMO 0+000 AL 0+500 DEL
CENTRO POBLADO DE ANGASCANCHA, DISTRITO Y
PROVINCIA DE POMABAMBA, DEPARTAMENTO DE
ÁNCASH – 2018.**

**TRABAJO DE INVESTIGACION PARA OPTAR EL
GRADO ACADÉMICO DE BACHILLER EN INGENIERIA
CIVIL**

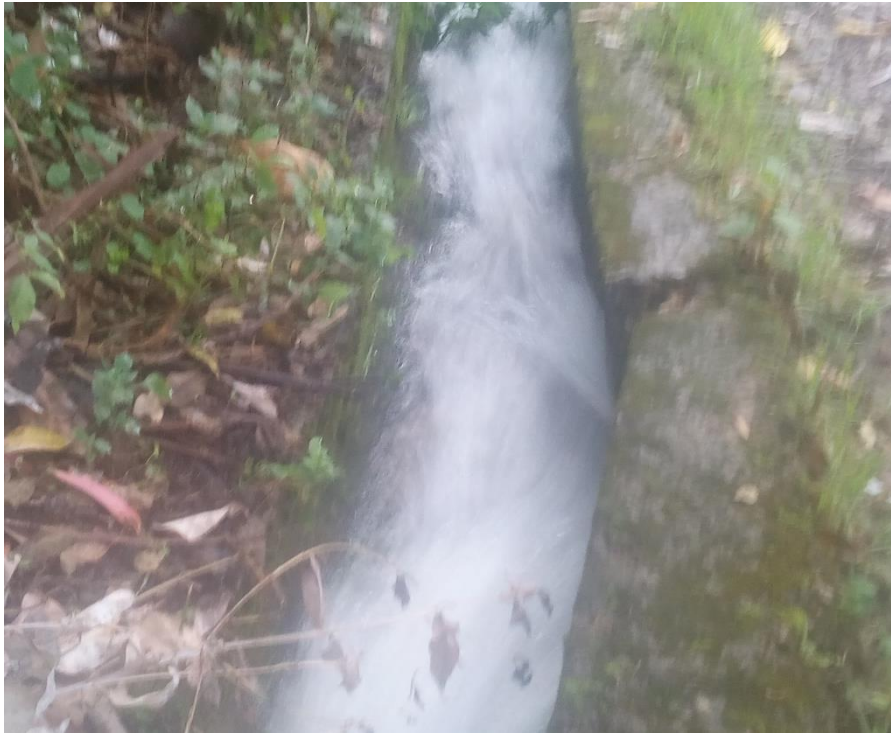
Imagen 1. Grieta en el canal

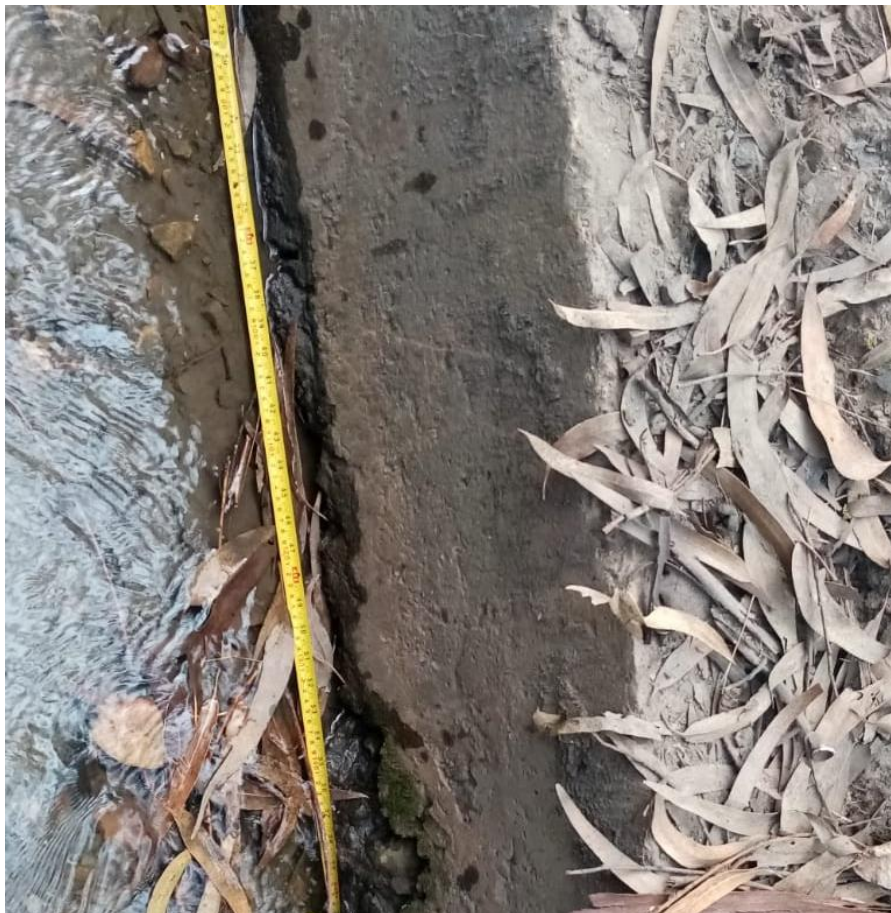
Imagen 2. Erosión en el canal

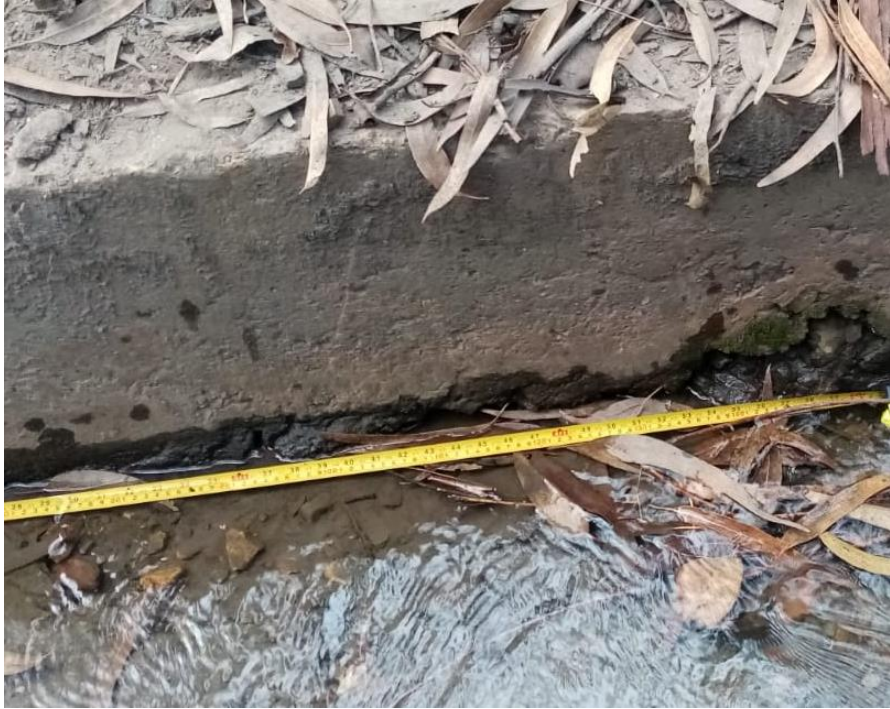
Imagen 3. Erosión en el canal

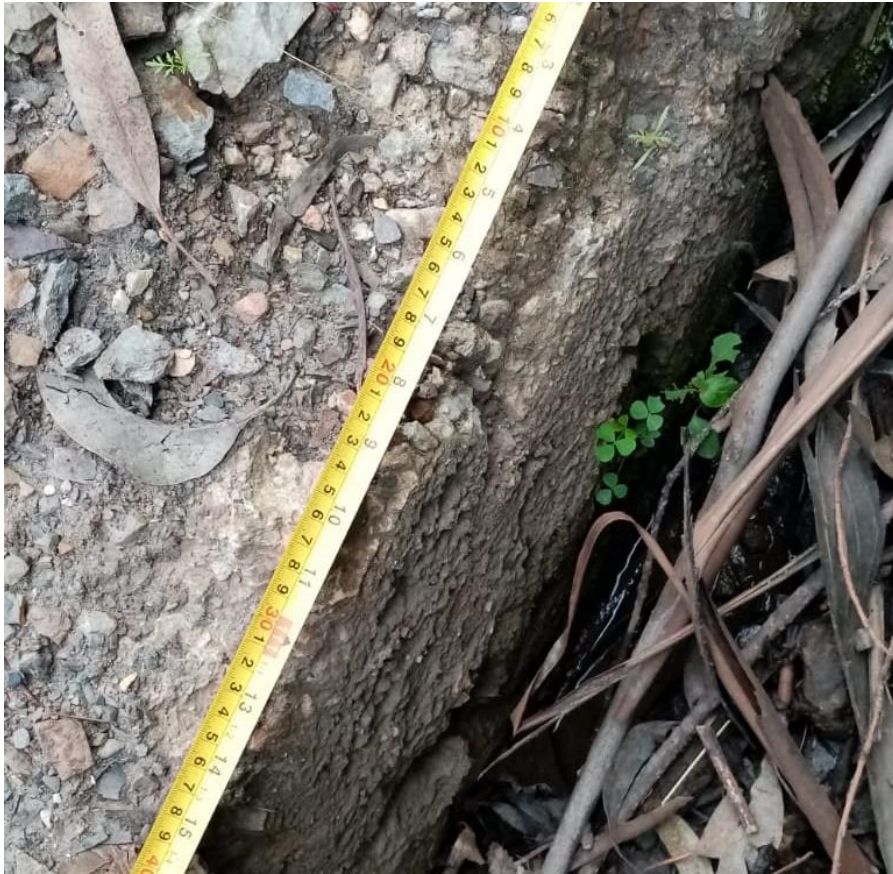
Imagen 5. Erosión en canal

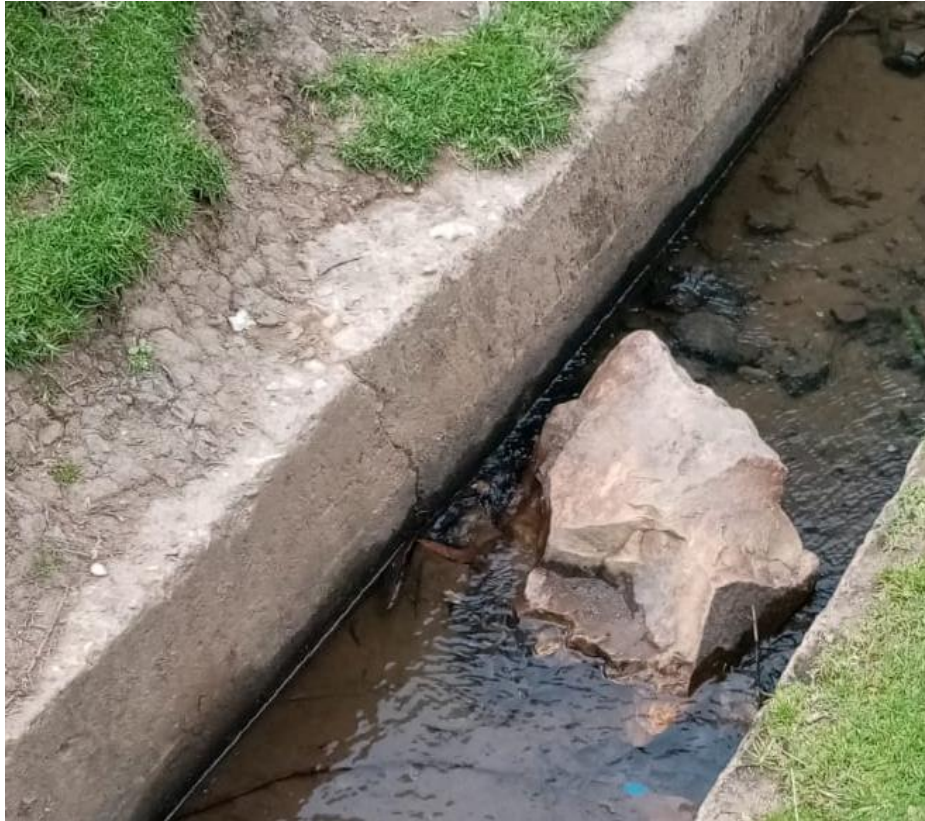
Imagen 7. Fisura en canal

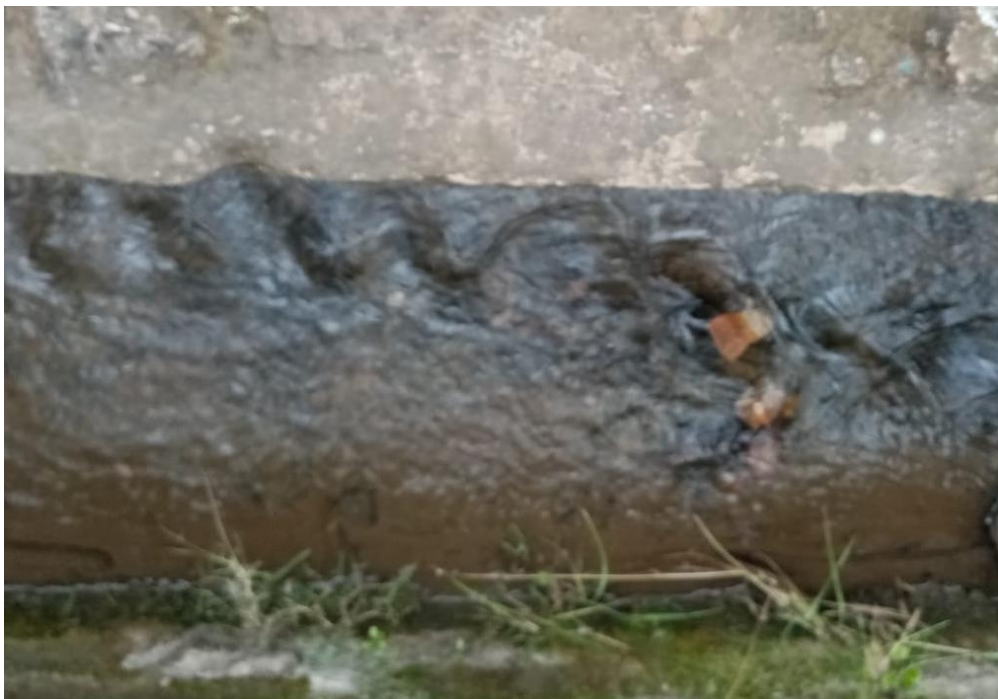
Imagen 8. vegetación en canal

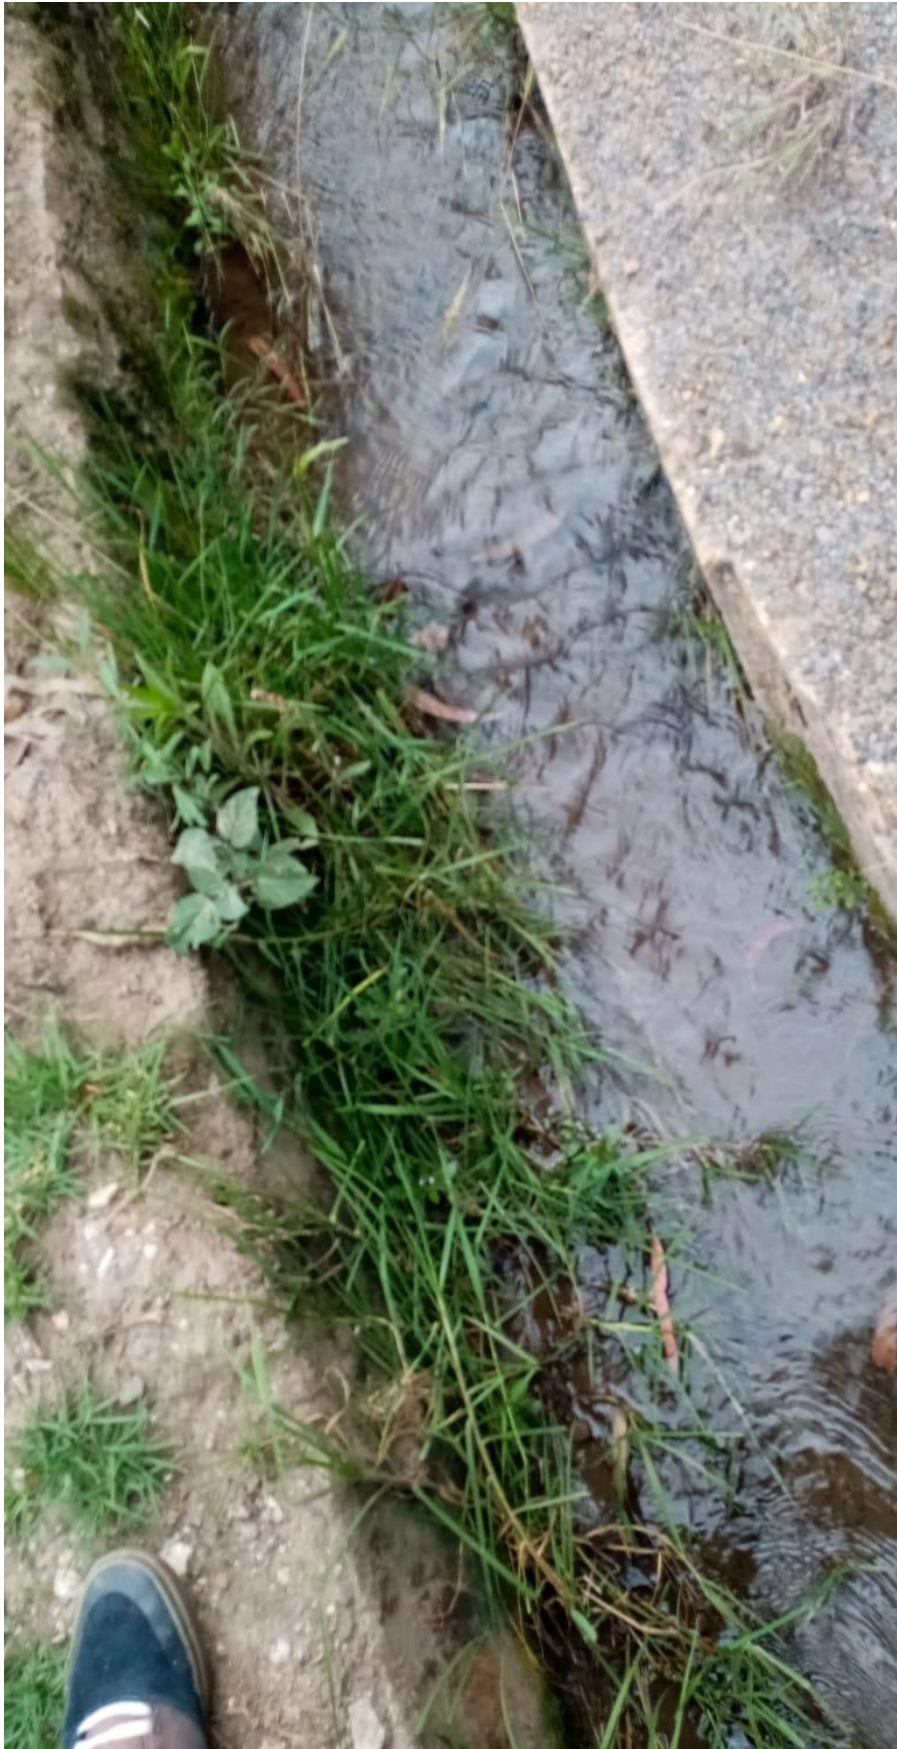
Imagen 9. vegetación en canal

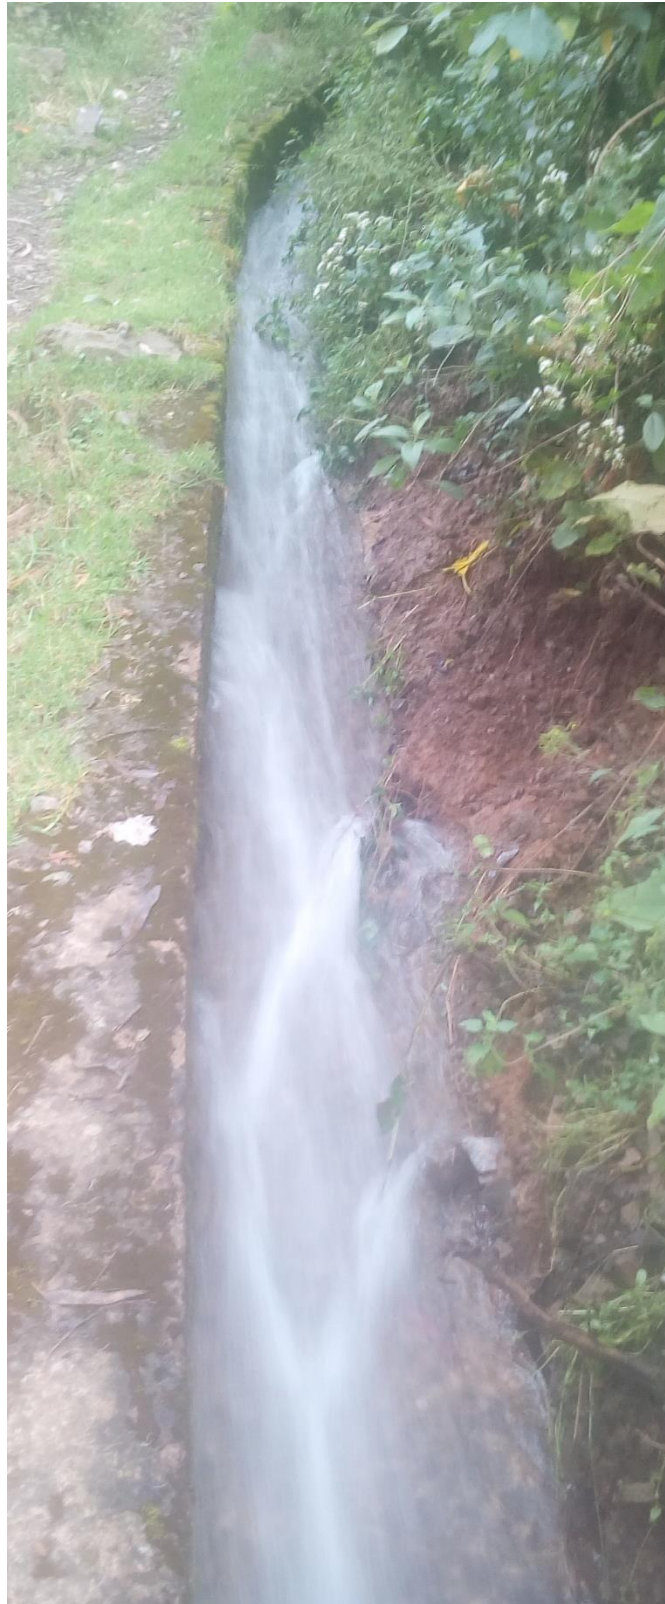
Imagen 10. Desprendimiento de la pared del canal I

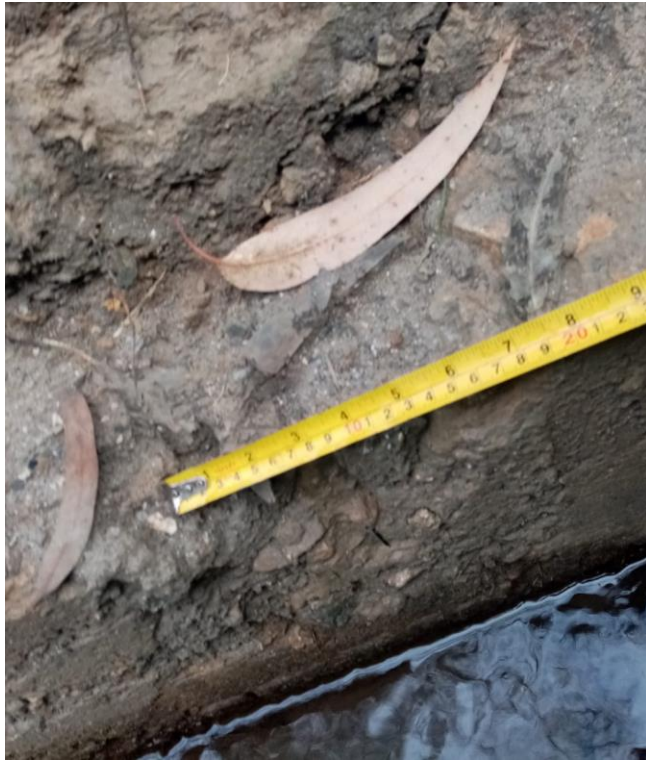
Imagen 11. Patología de impacto en el canal

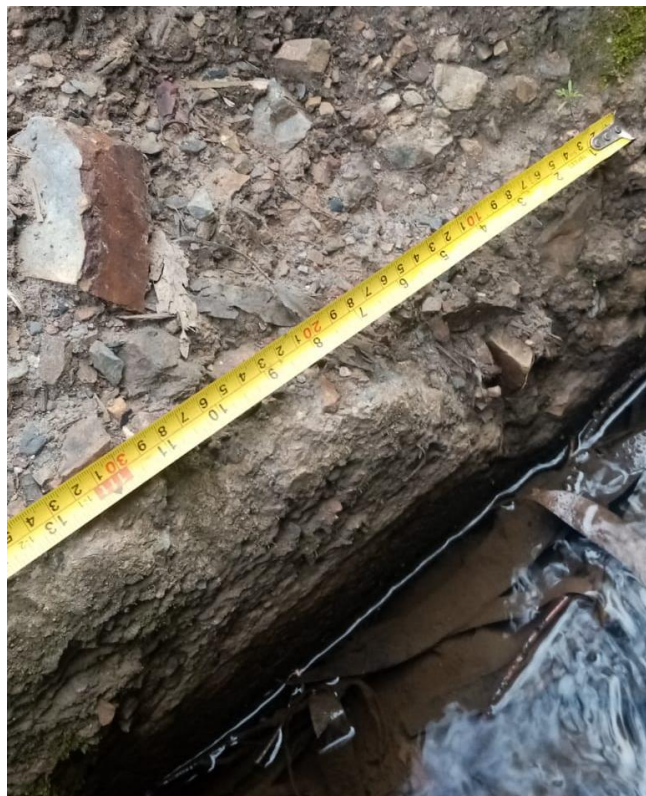
Imagen 12. Patología de impacto en el canal

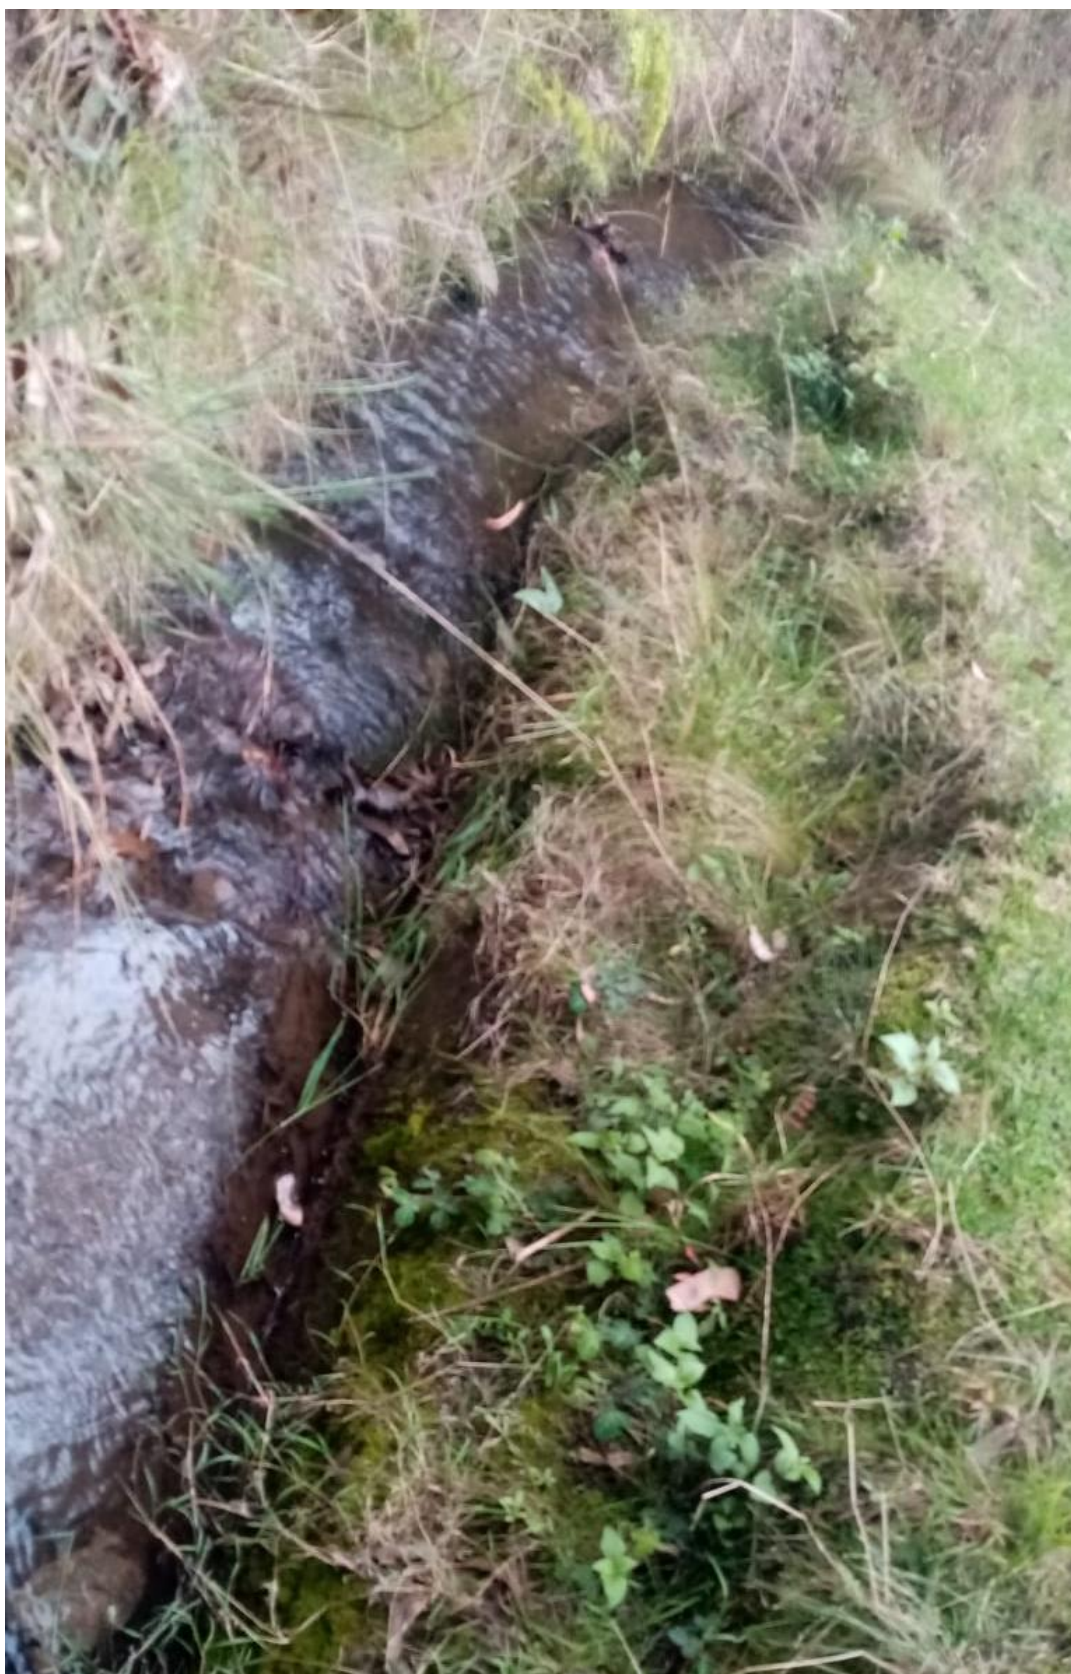
Imagen 13. Erosión y vegetación de la pared del canal

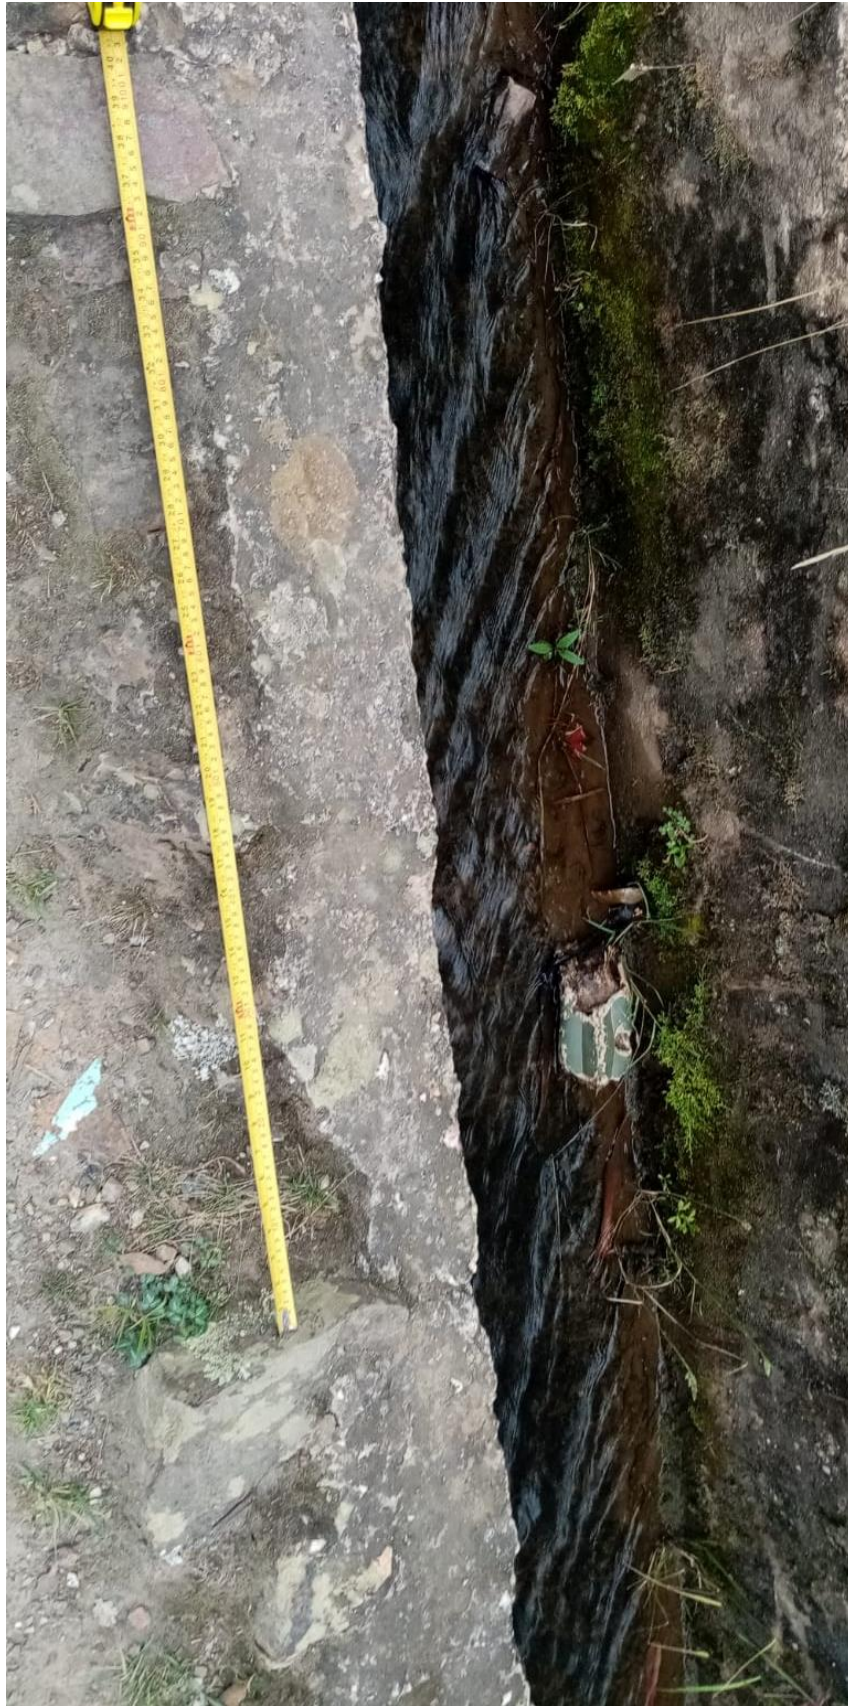
Imagen 15. Se puede observar vegetación en el canal

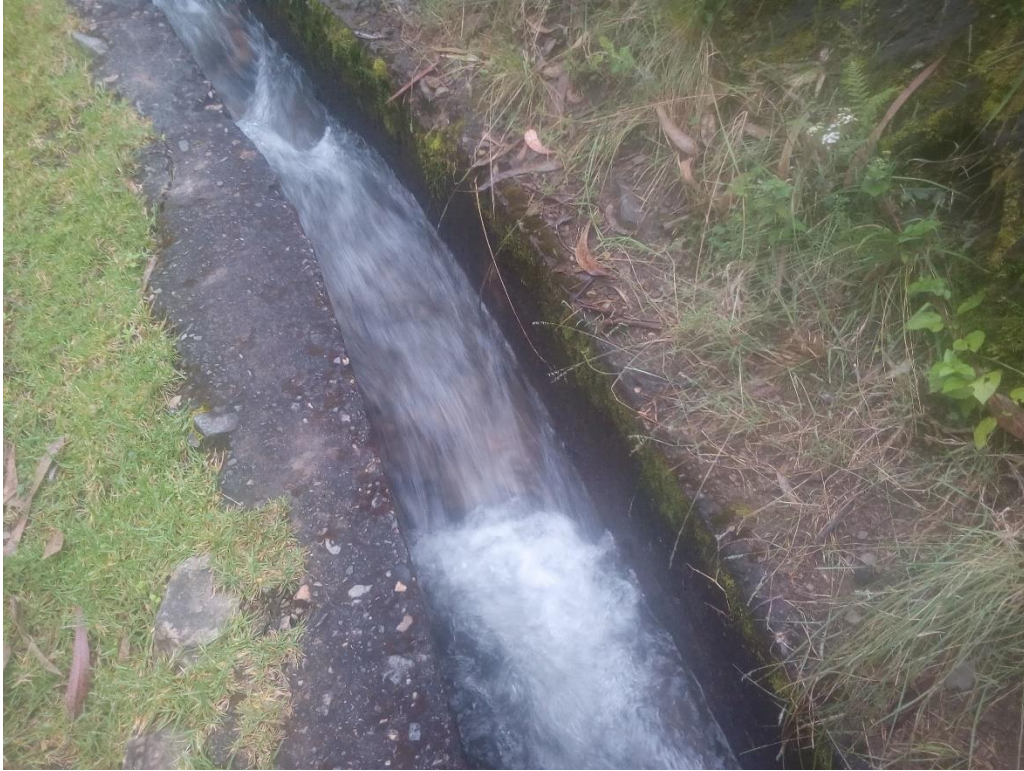
Imagen 16. Se puede observar que la velocidad de la agua es excesiva

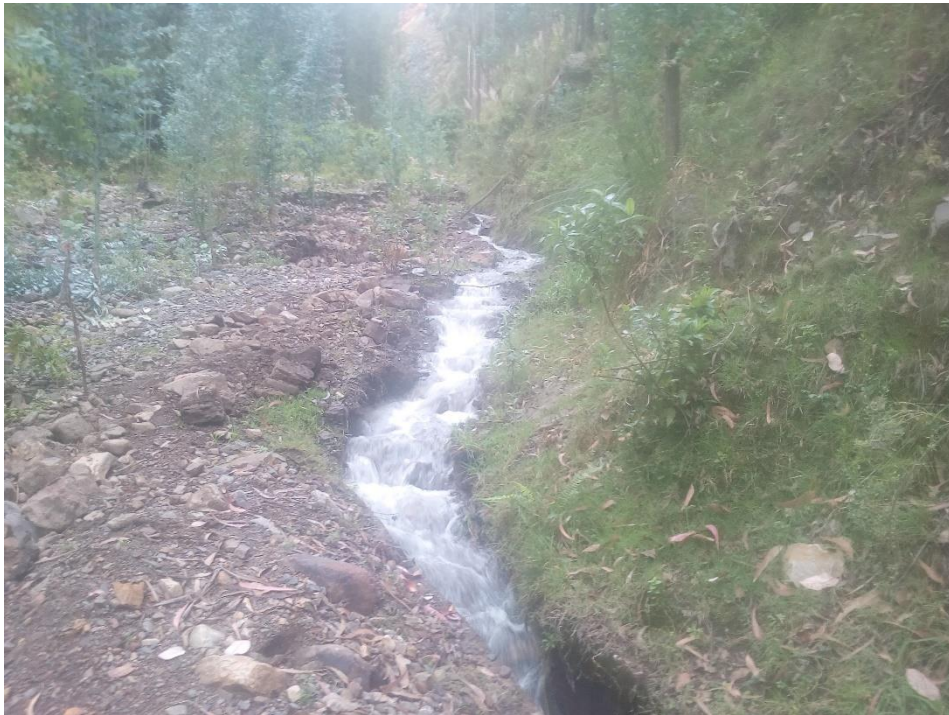
Imagen 17. Se puede observar en la foto que ya se perdió el recubrimiento de concreto

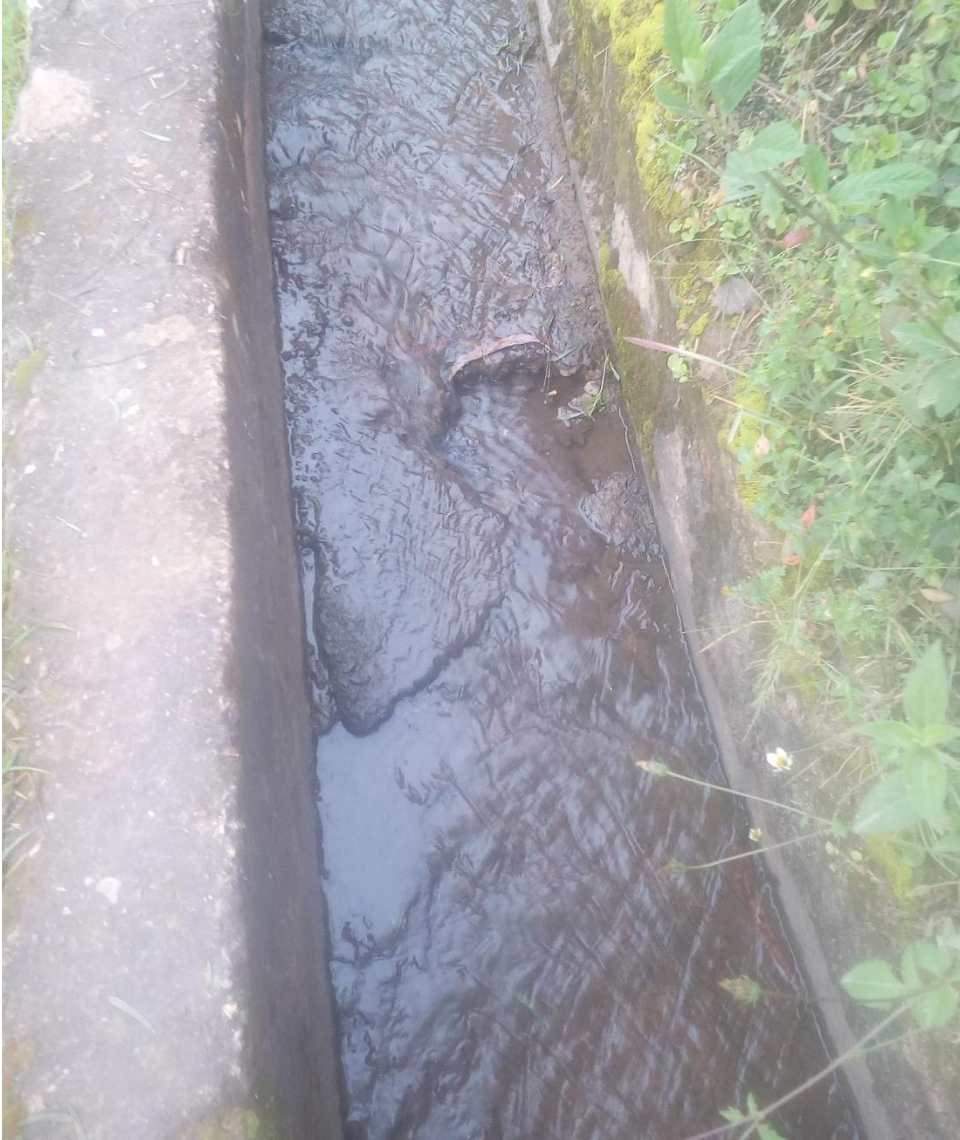
Imagen 18. Se aprecia la corrosión de la base del canal

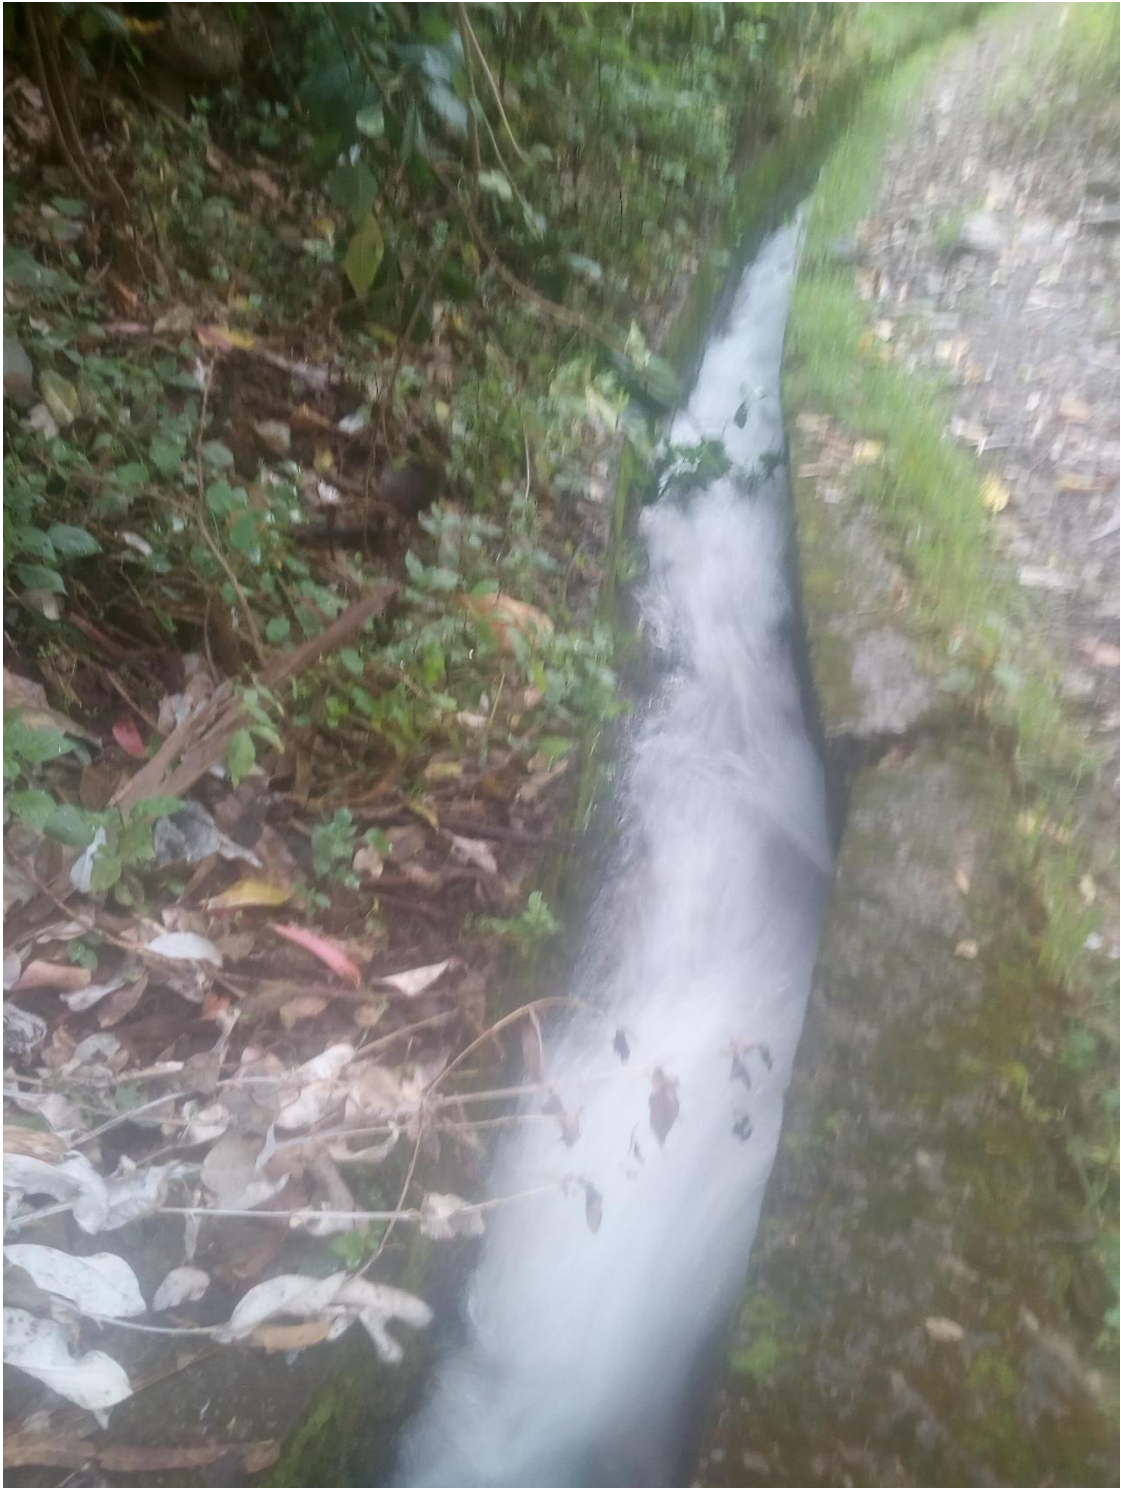
Imagen 19. Se aprecia una grieta en las paredes del canal

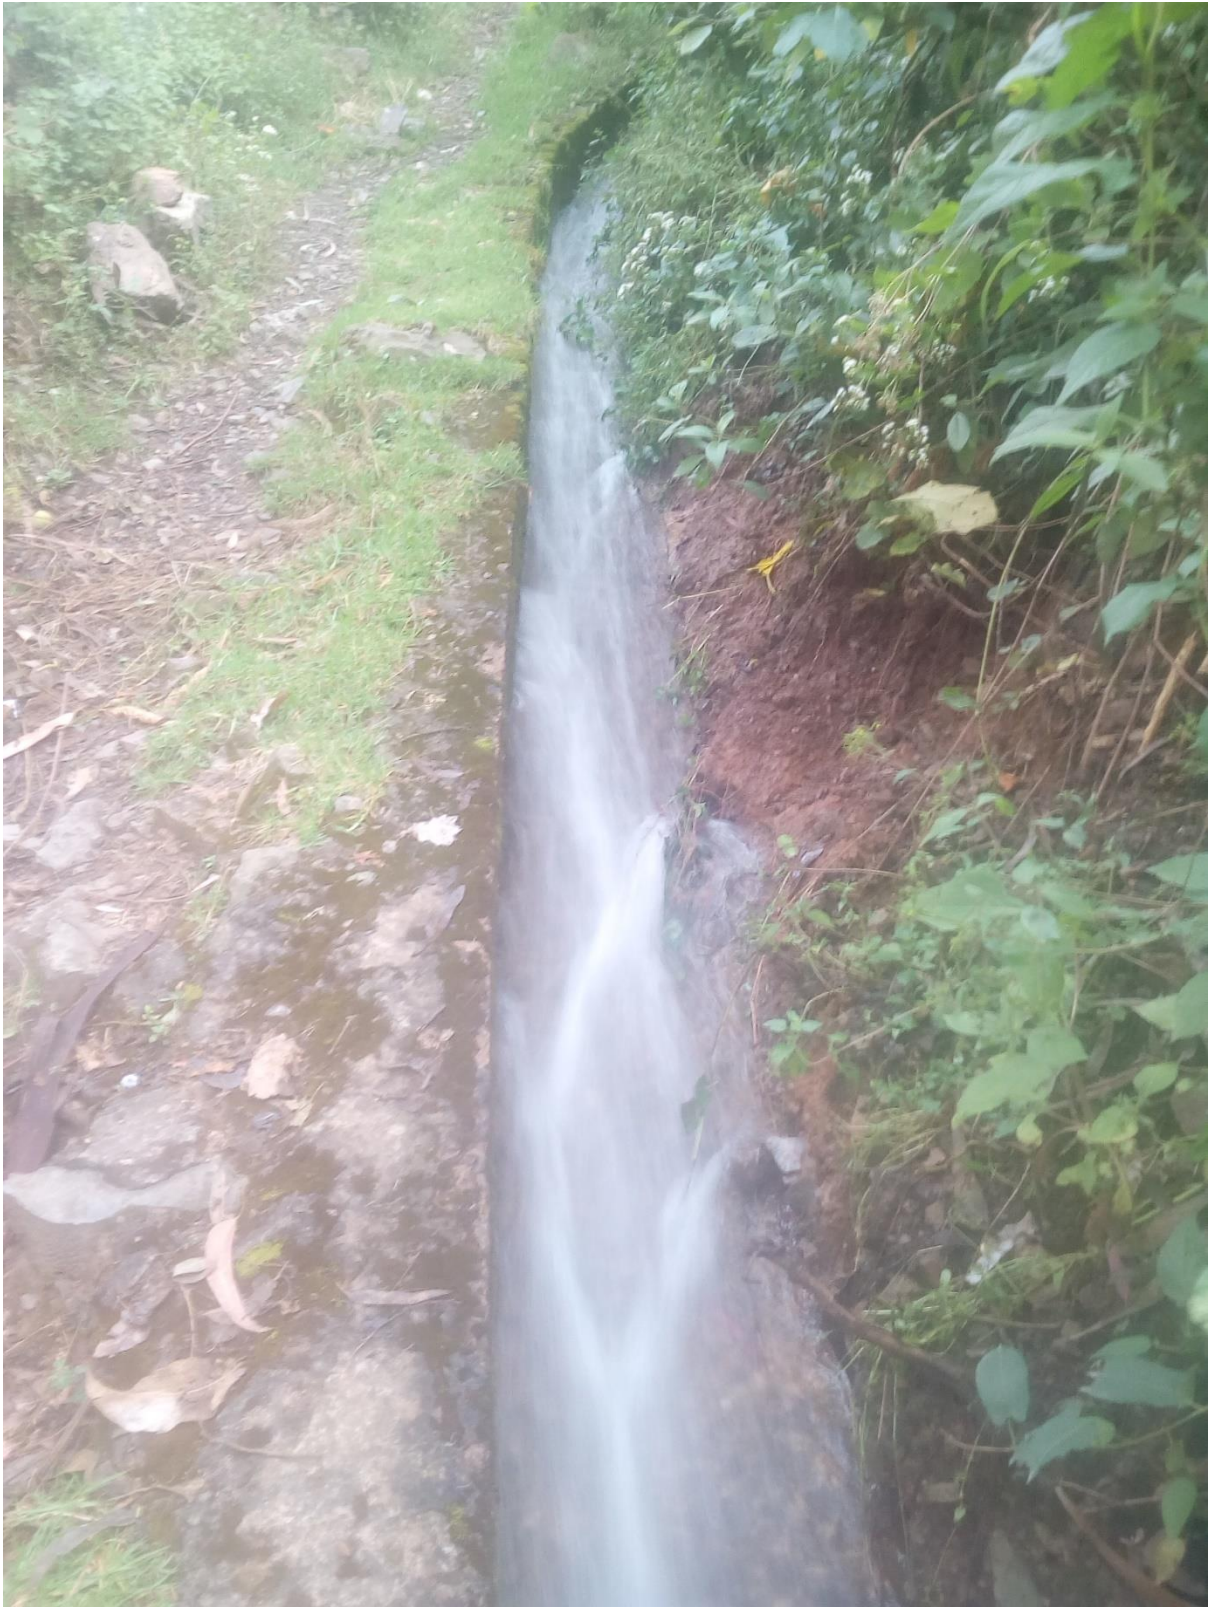
Imagen 1. Se aprecia que la pared del canal en ese tramo desapareció
