**DETERMINACIÓN Y EVALUACIÓN DE PATOLOGÍAS  
DEL CONCRETO EN LAS ESTRUCTURAS DE  
CABECERA DEL SISTEMA DE AGUA POTABLE DEL  
CENTRO POBLADO UNCHUS, DISTRITO DE  
INDEPENDENCIA, PROVINCIA DE HUARAZ,  
DEPARTAMENTO DE ANCASH – 2018**

**TRABAJO DE INVESTIGACIÓN PARA OPTAR EL  
GRADO ACADÉMICO DE BACHILLER EN  
INGENIERIA CIVIL**

**HUARAZ – PERÚ**

**2020**

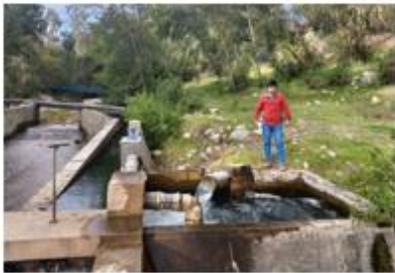
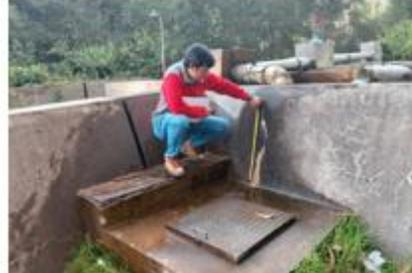
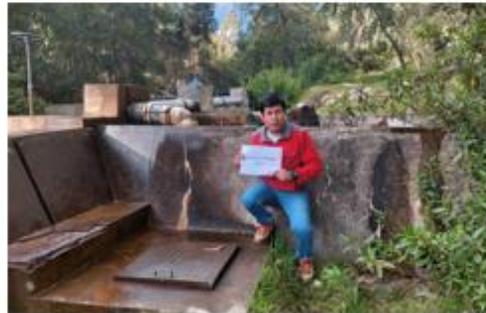
**PANEL FOTOGRAFICO DE LA UNIDAD MUESTRAL N°1**

- En la tabla 2 se muestran las patologías identificadas en la unidad muestral N° 01 que corresponde a la captación, se observan las áreas afectadas (m2) y porcentaje de áreas afectadas por cada patología. El área afectada de cada patología resulta la suma de los elementos de la captación en este caso sería muro 1, muro 2, muro 3, muro 4 y fondo de la captación.

- ✓ El 19.62% de la captación está afectada por patologías mientras que el 80.38% no presenta fallas patológicas.

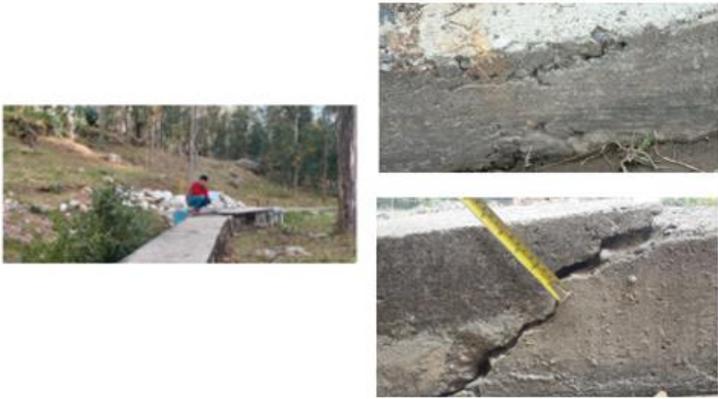
| <b>PANEL FOTOGRAFICO DE LA UNIDAD MUESTRAL N°3</b> | | | | | | | | |

- En la tabla 8 se muestran las Patologías identificadas en la unidad muestral N° 03 que corresponde a la línea de conducción, se observan las áreas afectadas (m2) y porcentaje de áreas afectadas por cada patología. El área afectada de cada patología resulta la suma de los elementos de la línea de conducción en este caso sería muro derecho, muro izquierdo y fondo del canal.

- ✓ El 37.50% de la unidad muestral 03 está afectada por patologías mientras que el 62.50% no presenta fallas patológicas.

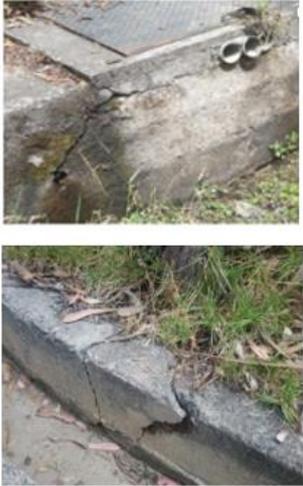
| <b>PANEL FOTOGRAFICO DE LA UNIDAD MUESTRAL N°4</b> | | | | | | | | |

- En la tabla 11 se muestran las Patologías identificadas en la unidad muestral N° 04 que corresponde a la línea de conducción, se observan las áreas afectadas (m2) y porcentaje de áreas afectadas por cada patología. El área afectada de cada patología resulta la suma de los elementos de la línea de conducción en este caso sería muro derecho, muro izquierdo y fondo del canal.

- ✓ El 85.00% de la unidad muestral 04 está afectada por patologías mientras que el 15.00% no presenta fallas patológicas.

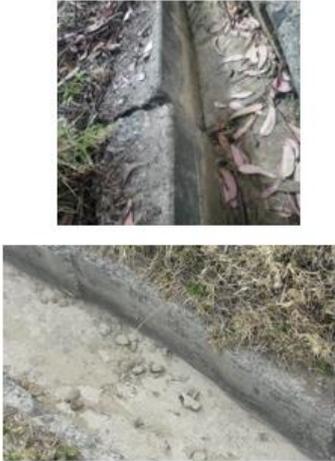
| <b>PANEL FOTOGRAFICO DE LA UNIDAD MUESTRAL N°5</b> | | | | | | | | |

- En la tabla 14 se muestran las Patologías identificadas en la unidad muestral N° 05 que corresponde a la línea de conducción, se observan las áreas afectadas (m2) y porcentaje de áreas afectadas por cada patología. El área afectada de cada patología resulta la suma de los elementos de la línea de conducción en este caso sería muro derecho, muro izquierdo y fondo del canal.

- ✓ El 48.23% de la unidad muestral 05 está afectada por patologías mientras que el 51.77% no presenta fallas patológicas.

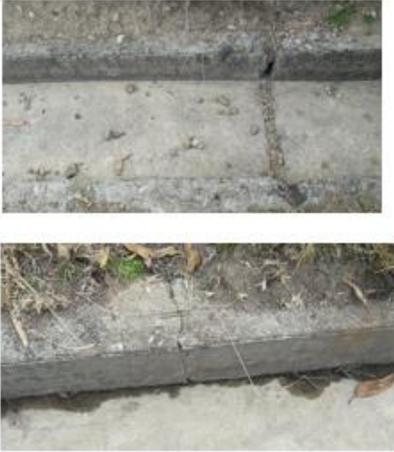
| <b>PANEL FOTOGRAFICO DE LA UNIDAD MUESTRAL N°3</b> | | | | | | | | |

- En la tabla 17 se muestran las Patologías identificadas en la unidad muestral N° 06 que corresponde a la línea de conducción, se observan las áreas afectadas (m2) y porcentaje de áreas afectadas por cada patología. El área afectada de cada patología resulta la suma de los elementos de la línea de conducción en este caso sería muro derecho, muro izquierdo y fondo del canal.

- ✓ El 54.79% de la unidad muestral 06 está afectada por patologías mientras que el 45.21% no presenta fallas patológicas.

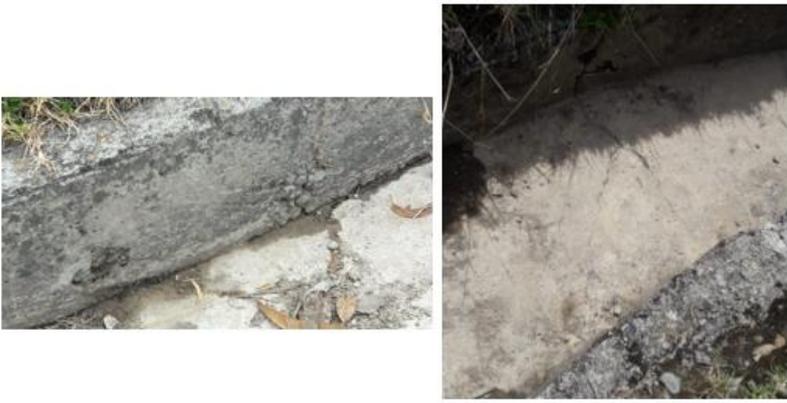
| <b>PANEL FOTOGRAFICO DE LA UNIDAD MUESTRAL N°7</b> | | | | | | | | |

- En la tabla 20 se muestran las Patologías identificadas en la unidad muestral N° 07 que corresponde a la línea de conducción, se observan las áreas afectadas (m2) y porcentaje de áreas afectadas por cada patología. El área afectada de cada patología resulta la suma de los elementos de la línea de conducción en este caso sería muro derecho, muro izquierdo y fondo del canal.

- ✓ El 37.92% de la unidad muestral 07 está afectada por patologías mientras que el 62.08% no presenta fallas patológicas.

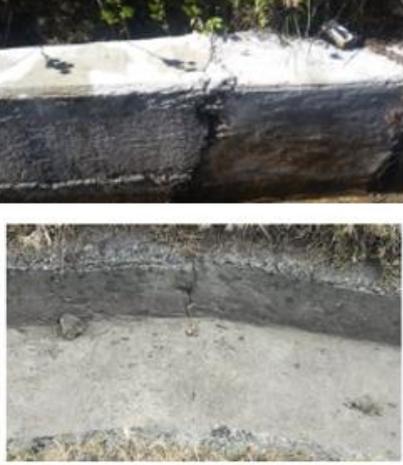
| <b>PANEL FOTOGRAFICO DE LA UNIDAD MUESTRAL N°9</b> | | | | | | | | |

- En la tabla 26 se muestran las Patologías identificadas en la unidad muestral N° 09 que corresponde a la línea de conducción, se observan las áreas afectadas (m2) y porcentaje de áreas afectadas por cada patología. El área afectada de cada patología resulta la suma de los elementos de la línea de conducción en este caso sería muro derecho, muro izquierdo y fondo del canal.

- ✓ El 34.58% de la unidad muestral 09 está afectada por patologías mientras que el 65.42% no presenta fallas patológicas.

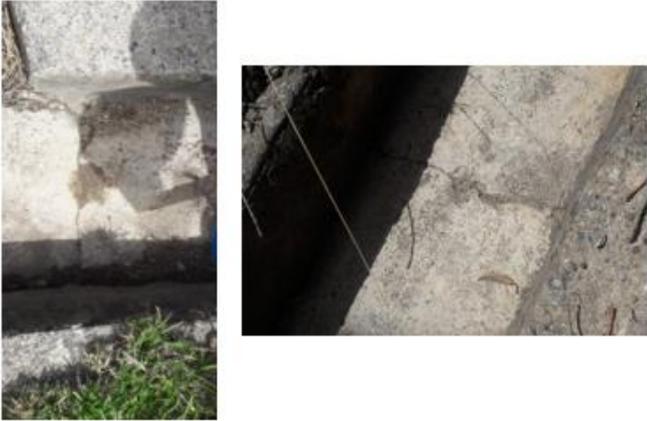
| <b>PANEL FOTOGRAFICO DE LA UNIDAD MUESTRAL N°11</b> | | | | | | | | |

- En la tabla 32 se muestran las Patologías identificadas en la unidad muestral N° 11 que corresponde a la línea de conducción, se observan las áreas afectadas (m2) y porcentaje de áreas afectadas por cada patología. El área afectada de cada patología resulta la suma de los elementos de la línea de conducción en este caso sería muro derecho, muro izquierdo y fondo del canal.

- ✓ El 31.25% de la unidad muestral 11 está afectada por patologías mientras que el 68.75% no presenta fallas patológicas.

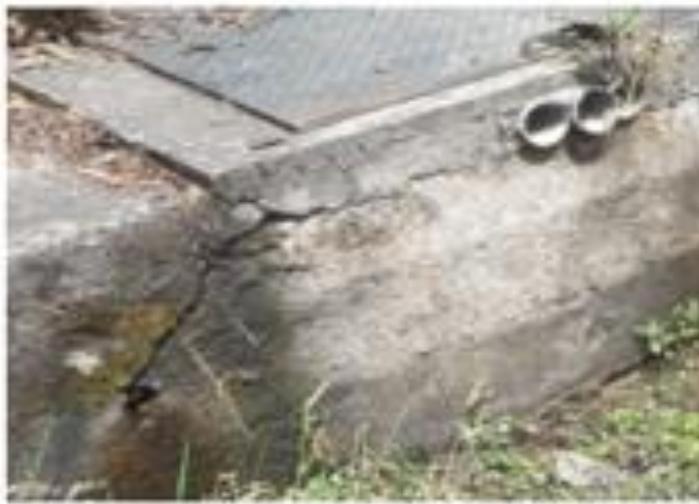
*FOTOGRAFÍA 7.* Vista de las patologías de línea de conducción

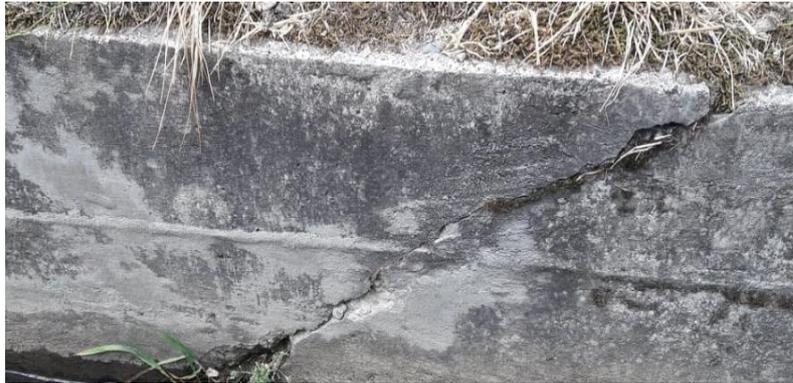
*FOTOGRAFÍA 8.* Vista de patologías en la línea de conducción
