**EVALUACIÓN DE LA CONDICIÓN OPERACIONAL
DEL PAVIMENTO FLEXIBLE, APLICANDO EL
MÉTODO DEL PAVEMENT CONDITION INDEX (PCI),
EN LA CARRETERA DEPARTAMENTAL AN-107
TRAMO KM. 0 000 KM. 10 000, DISTRITO DE
CARHUAZ, PROVINCIA DE CARHUAZ, REGION
ANCASH, ABRIL 2015**

**TESIS PARA OPTAR EL TÍTULO PROFESIONAL DE
INGENIERO CIVIL**

BACH. JOSÉ SATURNINO ANTÚNEZ LÁZARO

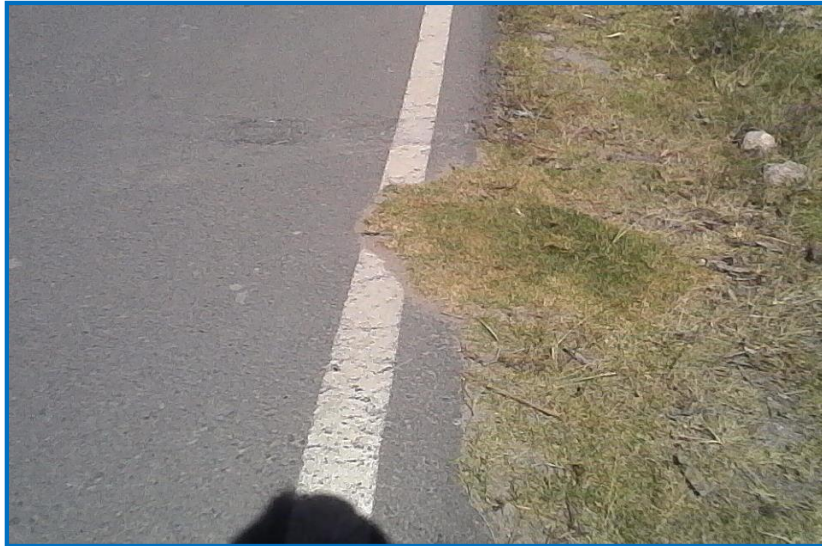
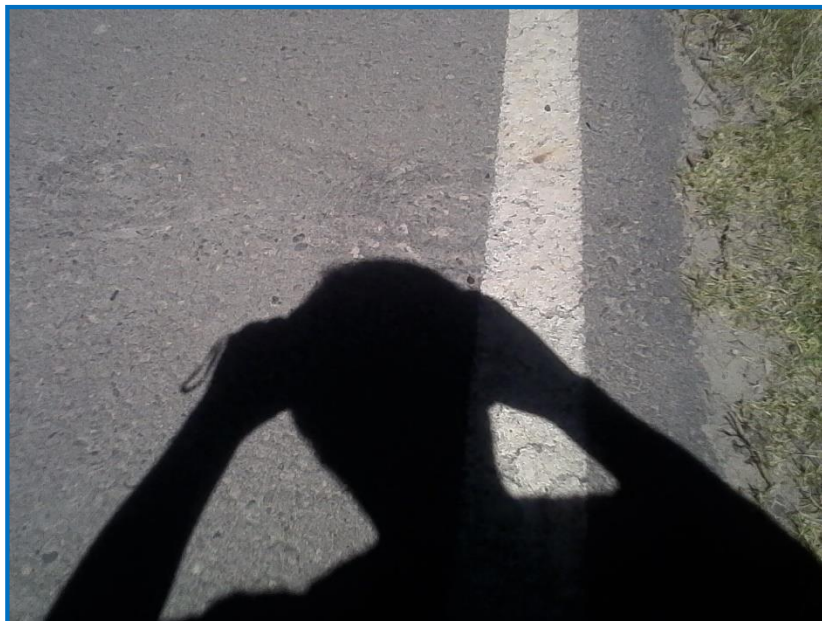
Corrugación

Muestra la patología en el Km 06+000 a 1 Km 06+200

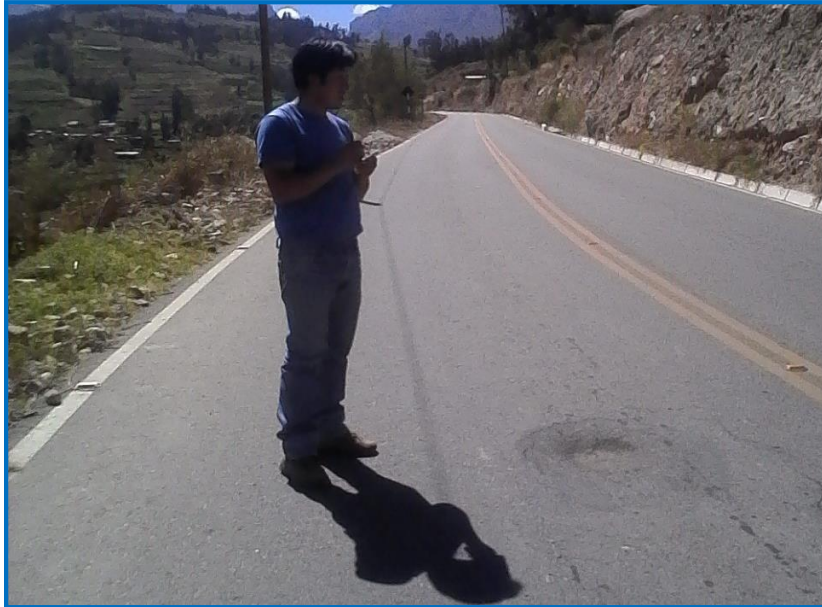
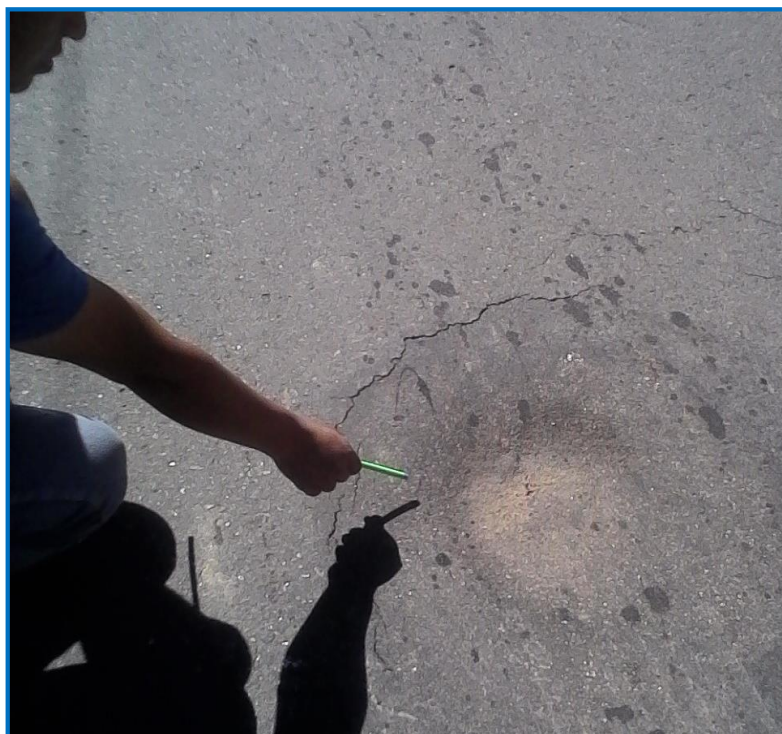
Abultamiento y Hundimiento

Muestra la patología en el Km 04+000 a l Km 04+200

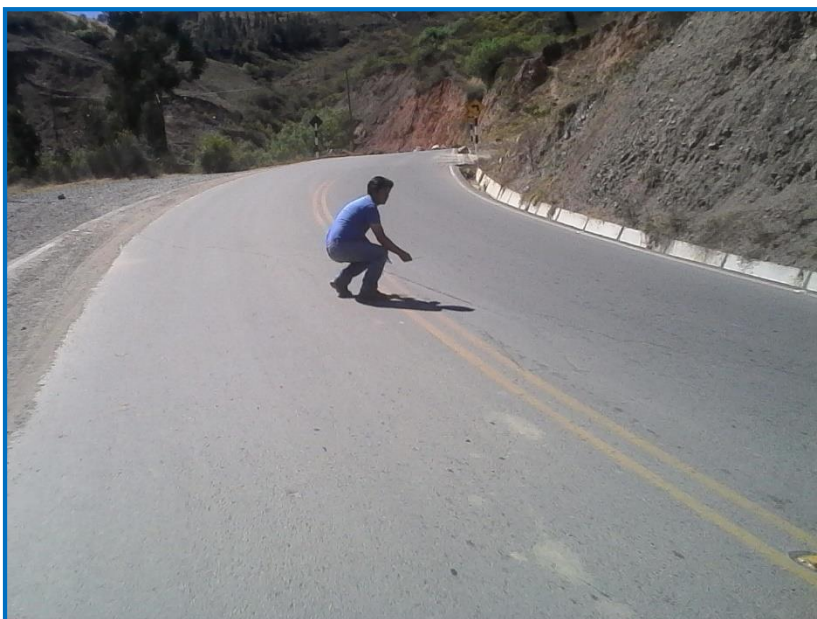
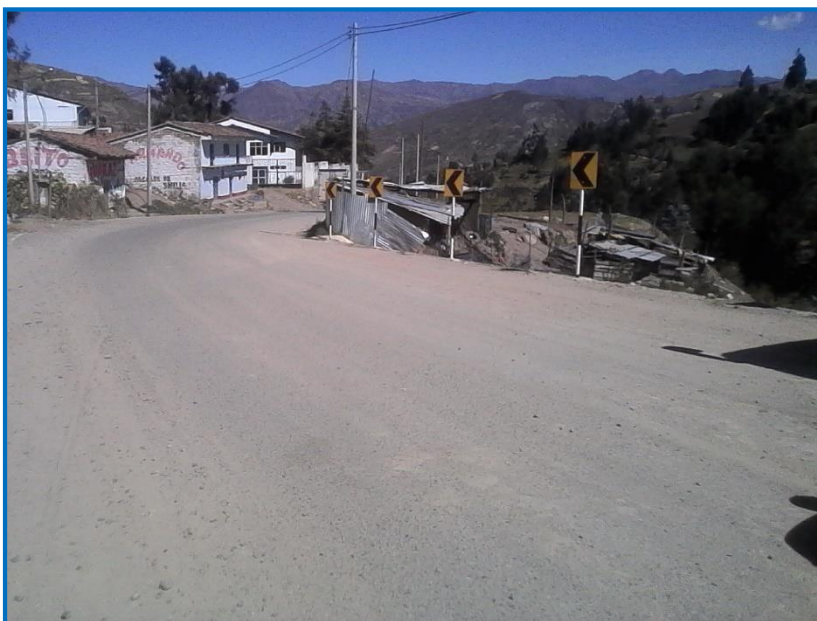
Grieta Longitudinal y Transversal

Muestra la patología en el Km 02+000 a 1 Km 02+200

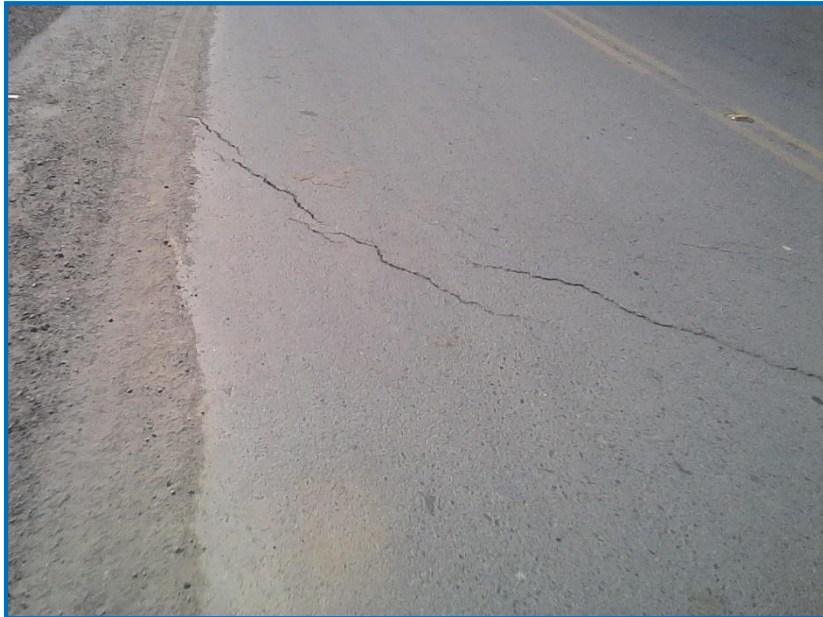
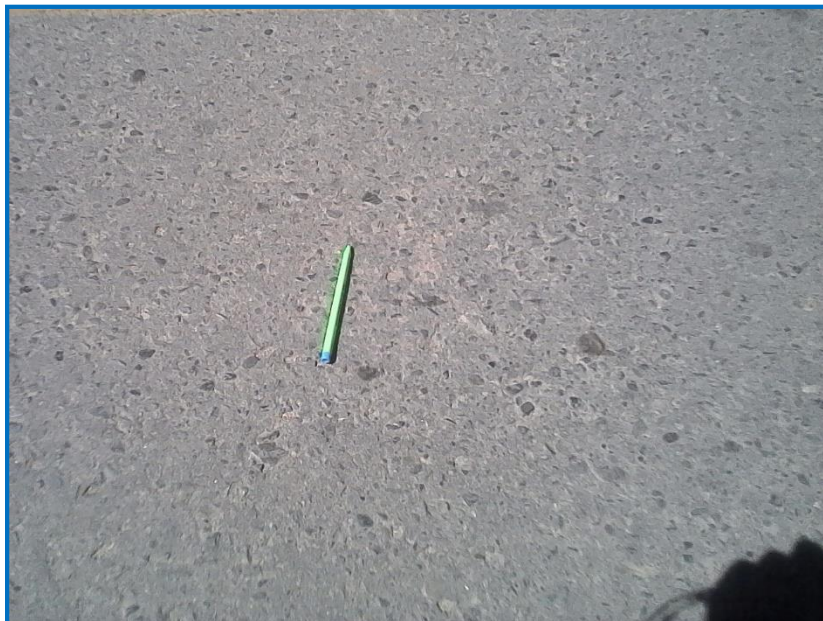
Pulimiento de Agregados

Muestra la patología en el Km 00+000 a 1 Km 00+200
