**FACULTAD DE INGENIERÍA  
ESCUELA PROFESIONAL DE INGENIERÍA  
CIVIL**

DETERMINACIÓN Y EVALUACIÓN DE PATOLOGÍAS  
DEL CONCRETO EN EL CERCO PERIMÉTRICO  
DE LA I.E. SAN MIGUEL ARCANGEL – SOJO, DISTRITO  
DE MIGUEL CHECA, PROVINCIA DE SULLANA,  
REGIÓN PIURA, MARZO 2017

**TESIS PARA OPTAR EL TÍTULO PROFESIONAL DE  
INGENIERO CIVIL**

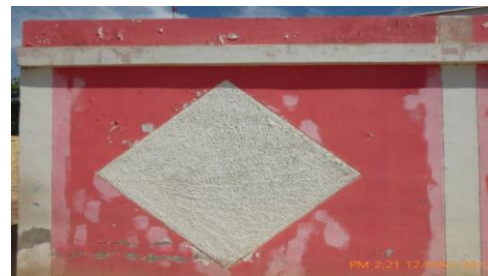
**U - M  
01**

ÁREA AFECTADA(m <sup>2</sup> ) TOTAL DE LA UNIDAD DE MUESTRA	%ÁREA AFECTADA TOTAL DE LA UNIDAD DE MUESTRA	ÁREA NO AFECTADA(m <sup>2</sup> ) TOTAL DE LA UNIDAD DE MUESTRA	%ÁREA NO AFECTADA TOTAL DE LA UNIDAD DE MUESTRA	NIVEL DE SEVERIDAD	
				COLUMNA:	MODERADO
<b>0.68</b>	<b>5.29%</b>	<b>12.17</b>	<b>94.71%</b>	MUROS:	LEVE
				VIGA:	LEVE

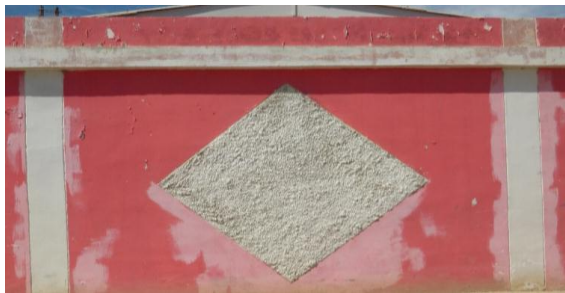
<b>ÁREA AFECTADA(m<sup>2</sup>) TOTAL DE LA UNIDAD DE MUESTRA</b>		<b>%ÁREA AFECTADA TOTAL DE LA UNIDAD DE MUESTRA</b>	<b>ÁREA NO AFECTADA(m<sup>2</sup>) TOTAL DE LA UNIDAD DE MUESTRA</b>		<b>%ÁREA NO AFECTADA TOTAL DE LA UNIDAD DE MUESTRA</b>										
4.15		32.30%	8.70		67.70%										
<b>NIVEL DE SEVERIDAD</b>															
<b>COLUMNA:</b>		MODERADO <span style="background-color: blue;"> </span>													
<b>MUROS:</b>		MODERADO <span style="background-color: blue;"> </span>													
<b>VIGA:</b>		MODERADO <span style="background-color: blue;"> </span>

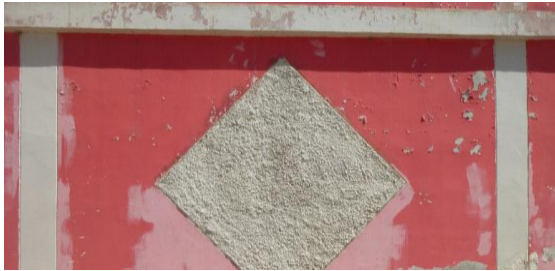
ÁREA AFECTADA(m <sup>2</sup> ) TOTAL DE LA UNIDAD DE MUESTRA	%ÁREA AFECTADA TOTAL DE LA UNIDAD DE MUESTRA	ÁREA NO AFECTADA(m <sup>2</sup> ) TOTAL DE LA UNIDAD DE MUESTRA	%ÁREA NO AFECTADA TOTAL DE LA UNIDAD DE MUESTRA	NIVEL DE SEVERIDAD													
0.62	4.82%	12.23	95.18%	COLUMNA:		MODERADO											
				MUROS:		LEVE											
				VIGA:		LEVE

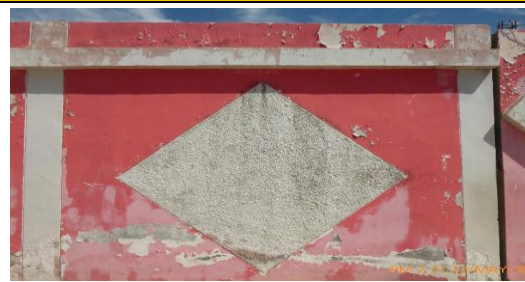
<b>U - M 04</b>																	
ÁREA AFECTADA(m <sup>2</sup> ) TOTAL DE LA UNIDAD DE MUESTRA	%ÁREA AFECTADA TOTAL DE LA UNIDAD DE MUESTRA	ÁREA NO AFECTADA(m <sup>2</sup> ) TOTAL DE LA UNIDAD DE MUESTRA	%ÁREA NO AFECTADA TOTAL DE LA UNIDAD DE MUESTRA	<b>NIVEL DE SEVERIDAD</b>													
3.81	29.65%	9.04	70.35%	COLUMNA:		MODERADO <span style="display:inline-block; width:20px; height:10px; background-color:blue;"></span>											
				MUROS:		MODERADO <span style="display:inline-block; width:20px; height:10px; background-color:blue;"></span>											
				VIGA:		MODERADO <span style="display:inline-block; width:20px; height:10px; background-color:blue;"></span>

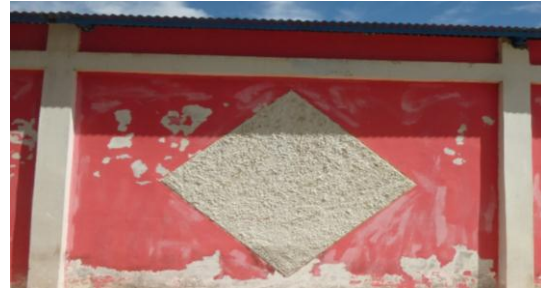
ÁREA AFECTADA(m²) TOTAL DE LA UNIDAD DE MUESTRA	%ÁREA AFECTADA TOTAL DE LA UNIDAD DE MUESTRA	ÁREA NO AFECTADA(m²) TOTAL DE LA UNIDAD DE MUESTRA	%ÁREA NO AFECTADA TOTAL DE LA UNIDAD DE MUESTRA	NIVEL DE SEVERIDAD													
2.74	21.32%	10.11	78.68%	COLUMNA:	LEVE												
				MUROS:	MODERADO												
				VIGA:	MODERADO

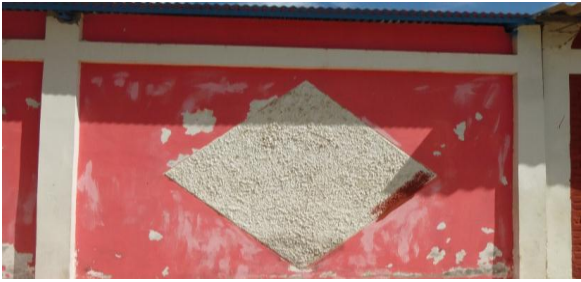
<b>U - M 09</b>																	
ÁREA AFECTADA(m²) TOTAL DE LA UNIDAD DE MUESTRA	%ÁREA AFECTADA TOTAL DE LA UNIDAD DE MUESTRA	ÁREA NO AFECTADA(m²) TOTAL DE LA UNIDAD DE MUESTRA	%ÁREA NO AFECTADA TOTAL DE LA UNIDAD DE MUESTRA	<b>NIVEL DE SEVERIDAD</b>													
3.13	29.12%	7.62	70.88%	<b>COLUMNA:</b>		LEVE											
				<b>MUROS:</b>		MODERADO											
				<b>VIGA:</b>		LEVE

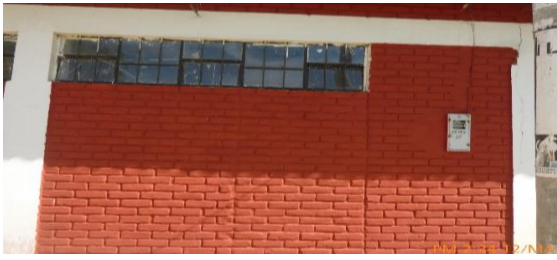
ÁREA AFECTADA(m <sup>2</sup> ) TOTAL DE LA UNIDAD DE MUESTRA	%ÁREA AFECTADA TOTAL DE LA UNIDAD DE MUESTRA	ÁREA NO AFECTADA(m <sup>2</sup> ) TOTAL DE LA UNIDAD DE MUESTRA	%ÁREA NO AFECTADA TOTAL DE LA UNIDAD DE MUESTRA	NIVEL DE SEVERIDAD										
0.22	1.92%	11.23	98.08%	COLUMNA:	MODERADO									
				MUROS:	LEVE									
				VIGA:	LEVE

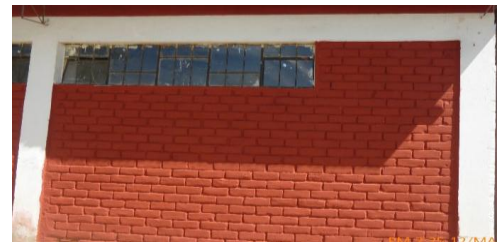
**U - M**  
**15**

ÁREA AFECTADA(m²) TOTAL DE LA UNIDAD DE MUESTRA	%ÁREA AFECTADA TOTAL DE LA UNIDAD DE MUESTRA	ÁREA NO AFECTADA(m²) TOTAL DE LA UNIDAD DE MUESTRA	%ÁREA NO AFECTADA TOTAL DE LA UNIDAD DE MUESTRA	NIVEL DE SEVERIDAD	
				COLUMNA:	LEVE
0,14	1,22%	11,31	98,78%	MUROS:	LEVE
				VIGAS:	LEVE

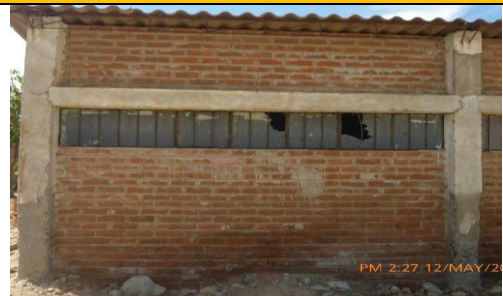
ÁREA AFECTADA(m <sup>2</sup> ) TOTAL DE LA UNIDAD DE MUESTRA	%ÁREA AFECTADA TOTAL DE LA UNIDAD DE MUESTRA	ÁREA NO AFECTADA(m <sup>2</sup> ) TOTAL DE LA UNIDAD DE MUESTRA	%ÁREA NO AFECTADA TOTAL DE LA UNIDAD DE MUESTRA	NIVEL DE SEVERIDAD	
				COLUMNA:	MODERADO
3,06	30,15%	7,09	69,85%	MUROS:	MODERADO
				VIGA:	LEVE

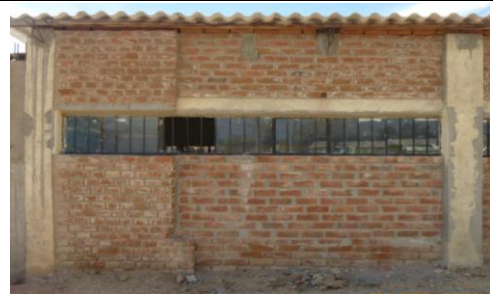
ÁREA AFECTADA(m <sup>2</sup> ) TOTAL DE LA UNIDAD DE MUESTRA	%ÁREA AFECTADA TOTAL DE LA UNIDAD DE MUESTRA	ÁREA NO AFECTADA(m <sup>2</sup> ) TOTAL DE LA UNIDAD DE MUESTRA	%ÁREA NO AFECTADA TOTAL DE LA UNIDAD DE MUESTRA	NIVEL DE SEVERIDAD													
				COLUMNA:	SEVERO												
4,24	44,73%	5,24	55,27%	MUROS:	SEVERO												
				VIGA:	MODERADO

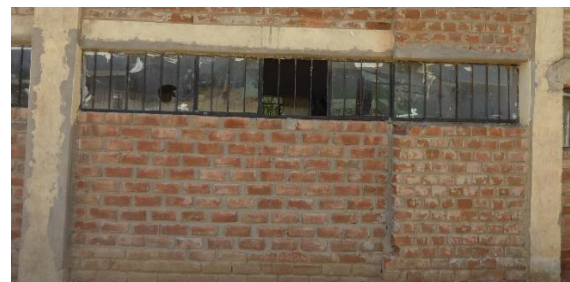
ÁREA AFECTADA(m <sup>2</sup> ) TOTAL DE LA UNIDAD DE MUESTRA	%ÁREA AFECTADA TOTAL DE LA UNIDAD DE MUESTRA	ÁREA NO AFECTADA(m <sup>2</sup> ) TOTAL DE LA UNIDAD DE MUESTRA	%ÁREA NO AFECTADA TOTAL DE LA UNIDAD DE MUESTRA	NIVEL DE SEVERIDAD	
				COLUMNA:	MUROS:
2,15	22,97%	7,21	77,03%	LEVE	MODERADO
				VIGA:	LEVE

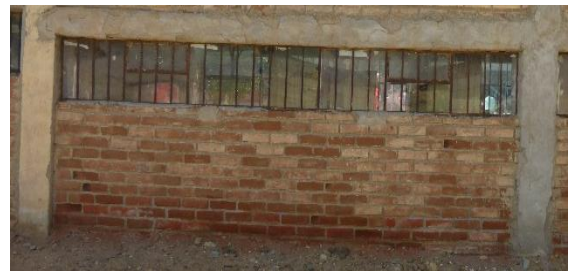
ÁREA AFECTADA(m <sup>2</sup> ) TOTAL DE LA UNIDAD DE MUESTRA	%ÁREA AFECTADA TOTAL DE LA UNIDAD DE MUESTRA	ÁREA NO AFECTADA(m <sup>2</sup> ) TOTAL DE LA UNIDAD DE MUESTRA	%ÁREA NO AFECTADA TOTAL DE LA UNIDAD DE MUESTRA	NIVEL DE SEVERIDAD	
				COLUMNA:	MURO:
4,60	49,15%	4,76	50,85%	MODERADO	SEVERO
				VIGA:	MODERADO

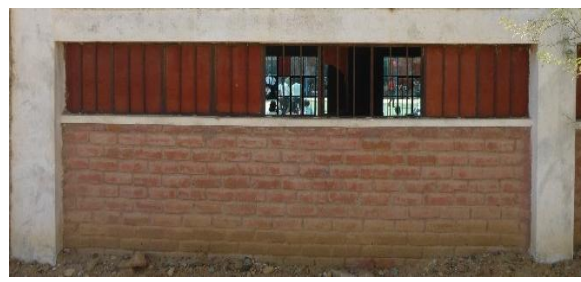
<b>ÁREA AFECTADA(m<sup>2</sup>) TOTAL DE LA UNIDAD DE MUESTRA</b>		<b>%ÁREA AFECTADA TOTAL DE LA UNIDAD DE MUESTRA</b>		<b>ÁREA NO AFECTADA(m<sup>2</sup>) TOTAL DE LA UNIDAD DE MUESTRA</b>		<b>%ÁREA NO AFECTADA TOTAL DE LA UNIDAD DE MUESTRA</b>											
3,26		36,47%		5,68		63,53%											
				<b>NIVEL DE SEVERIDAD</b>													
<b>COLUMNA:</b>				MODERADO													
<b>MUROS:</b>				SEVERO													
<b>VIGA:</b>				LEVE

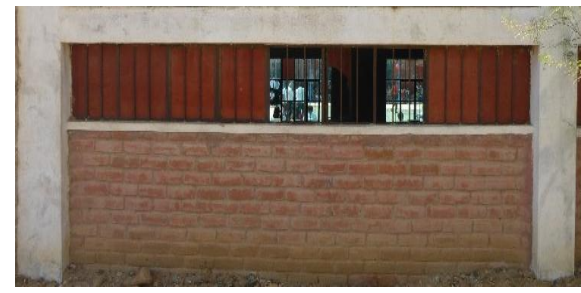
ÁREA AFECTADA(m <sup>2</sup> ) TOTAL DE LA UNIDAD DE MUESTRA	%ÁREA AFECTADA TOTAL DE LA UNIDAD DE MUESTRA	ÁREA NO AFECTADA(m <sup>2</sup> ) TOTAL DE LA UNIDAD DE MUESTRA	%ÁREA NO AFECTADA TOTAL DE LA UNIDAD DE MUESTRA	NIVEL DE SEVERIDAD	
				COLUMNA:	MUROS:
2,17	24,27%	6,77	75,73%	MODERADO	MODERADO
				VIGA:	MODERADO

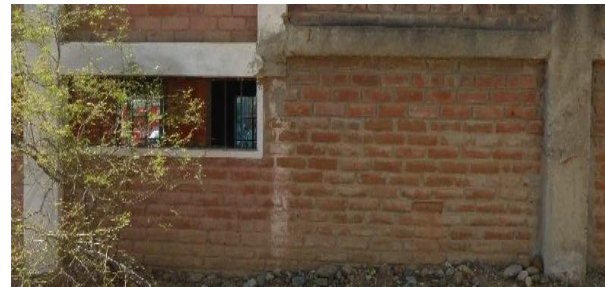
ÁREA AFECTADA(m²) TOTAL DE LA UNIDAD DE MUESTRA	%ÁREA AFECTADA TOTAL DE LA UNIDAD DE MUESTRA	ÁREA NO AFECTADA(m²) TOTAL DE LA UNIDAD DE MUESTRA	%ÁREA NO AFECTADA TOTAL DE LA UNIDAD DE MUESTRA	NIVEL DE SEVERIDAD	
				COLUMNA:	MUROS:
4,95	44,16%	6,26	55,84%	LEVE	SEVERO
				VIGA:	LEVE

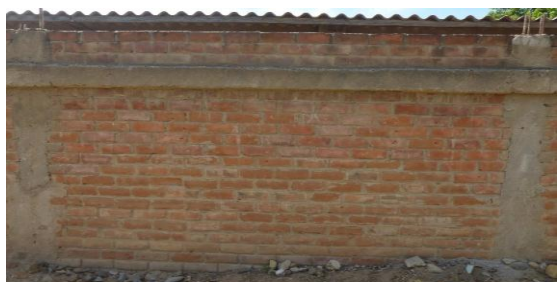
ÁREA AFECTADA(m²) TOTAL DE LA UNIDAD DE MUESTRA	%ÁREA AFECTADA TOTAL DE LA UNIDAD DE MUESTRA	ÁREA NO AFECTADA(m²) TOTAL DE LA UNIDAD DE MUESTRA	%ÁREA NO AFECTADA TOTAL DE LA UNIDAD DE MUESTRA	<b>NIVEL DE SEVERIDAD</b>													
5,98	42,44%	8,11	57,56%	COLUMNA:	LEVE												
				MUROS:	MODERADO												
				VIGA:	SEVERO

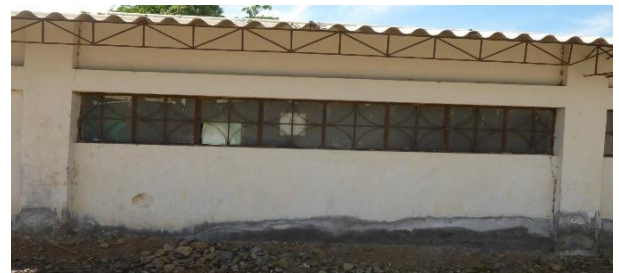
ÁREA AFECTADA(m²) TOTAL DE LA UNIDAD DE MUESTRA	%ÁREA AFECTADA TOTAL DE LA UNIDAD DE MUESTRA	ÁREA NO AFECTADA(m²) TOTAL DE LA UNIDAD DE MUESTRA	%ÁREA NO AFECTADA TOTAL DE LA UNIDAD DE MUESTRA	NIVEL DE SEVERIDAD	
				COLUMNA:	MURO:
3,90	32,55%	8,08	67,45%	MODERADO	MODERADO
				VIGA:	MODERADO

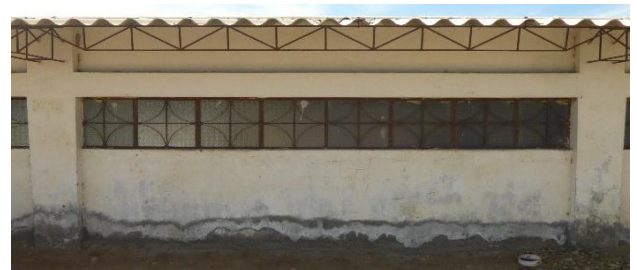
ÁREA AFECTADA(m <sup>2</sup> ) TOTAL DE LA UNIDAD DE MUESTRA	%ÁREA AFECTADA TOTAL DE LA UNIDAD DE MUESTRA	ÁREA NO AFECTADA(m <sup>2</sup> ) TOTAL DE LA UNIDAD DE MUESTRA	%ÁREA NO AFECTADA TOTAL DE LA UNIDAD DE MUESTRA	NIVEL DE SEVERIDAD	
				COLUMNA:	MUROS:
5,11	42,65%	6,87	57,35%	MODERADO (blue)	SEVERO (red)
				VIGA:	LEVE (yellow)

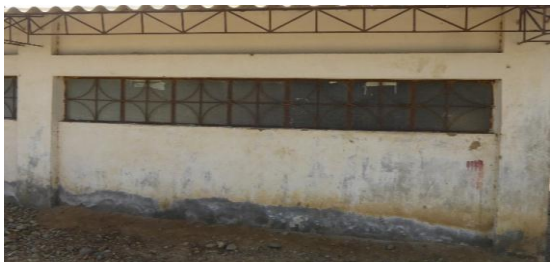
ÁREA AFECTADA(m²) TOTAL DE LA UNIDAD DE MUESTRA	%ÁREA AFECTADA TOTAL DE LA UNIDAD DE MUESTRA	ÁREA NO AFECTADA(m²) TOTAL DE LA UNIDAD DE MUESTRA	%ÁREA NO AFECTADA TOTAL DE LA UNIDAD DE MUESTRA	NIVEL DE SEVERIDAD													
5,90	44,26%	7,43	55,74%	COLUMNA:	LEVE												
				MUROS:	SEVERO												
				VIGA:	LEVE
