**“EVALUACIÓN DEL ESTADO ACTUAL DEL
PAVIMENTO RÍGIDO EN LA URBANIZACIÓN SAN
MARTÍN – SHANCAYÁN, DISTRITO DE
INDEPENDENCIA, PROVINCIA DE HUARAZ,
DEPARTAMENTO DE ANCASH, ABRIL 2012”**

INGENIERO CIVIL

Bach. JARAMILLO HENOSTROZA CONSUELO

2012

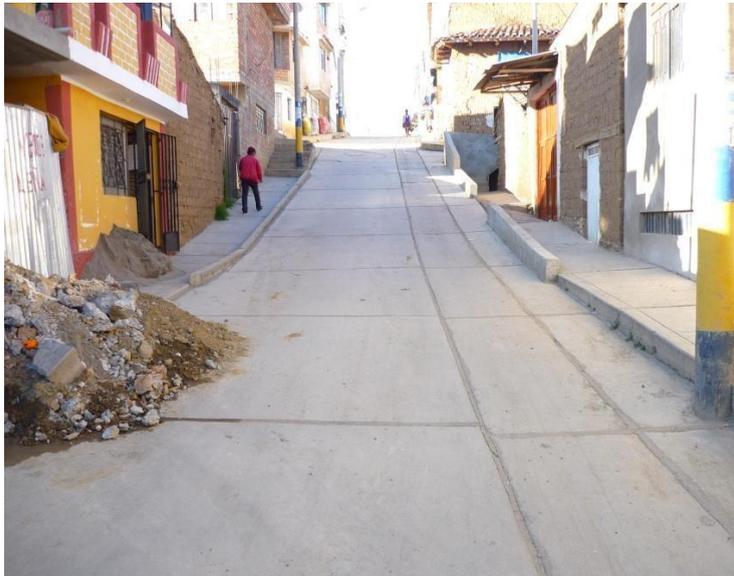
**FOTOGRAFIAS DEL PAVIMENTO RIGIDO EN LA URBANIZACION SAN
MARTIN**

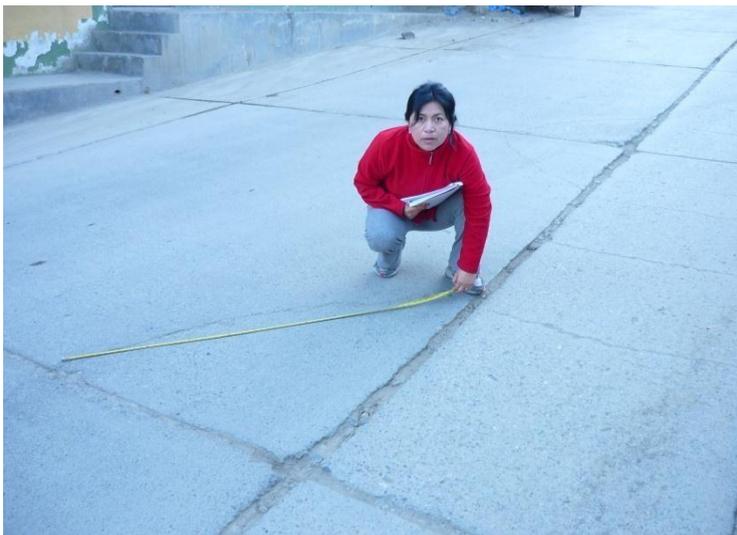
Fotografía N° 01, Vista del Jr. Las Palmeras, se observa en la losa el tipo de falla “losas divididas”.

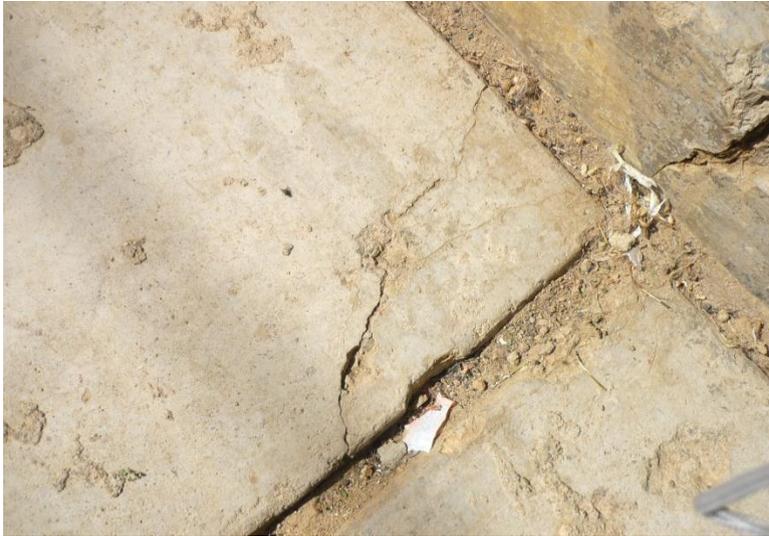
Fotografía N° 02, Vista del Jr. Los Duraznos, vemos en uno de los paños del pavimento rígido una grieta en esquina.

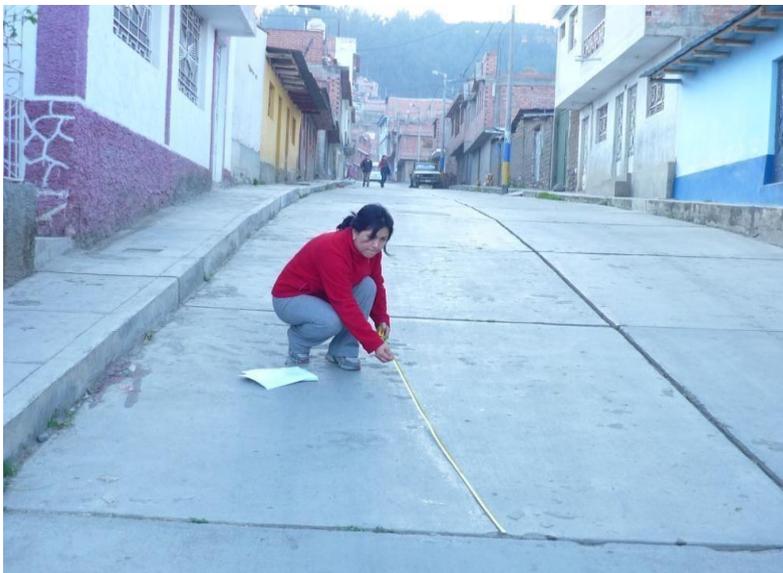
Fotografía N° 03, Otra vista del jr. Los duraznos, vemos fisuras en bloques y fisuras en esquina de uno de los paños del pavimento rígido

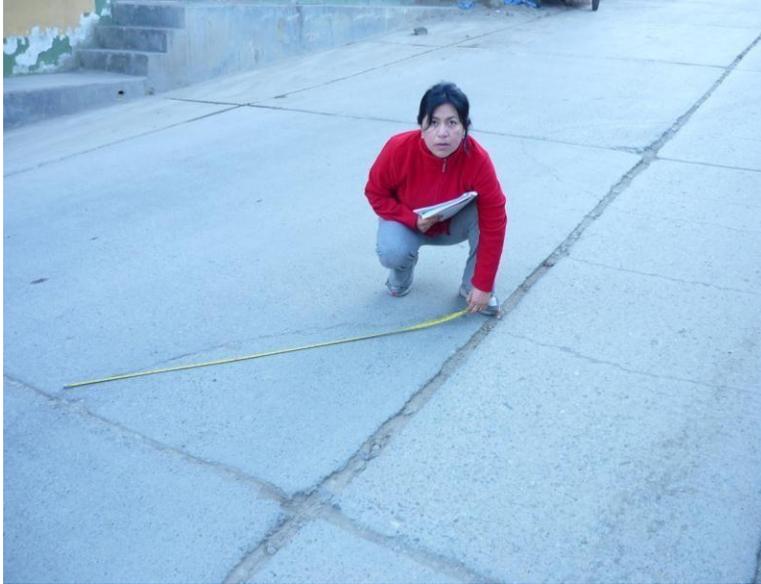
Fotografía N° 04, Vista de los paños del pavimento rígido del Jr. trébol, se puede observar la patología del concreto “grietas lineales”
