**UNIVERSIDAD CATOLICA LOS ÁNGELES
CHIMBOTE**

**FACULTAD DE INGENIERÍA
ESCUELA PROFESIONAL DE INGENIERIA
CIVIL**

**DETERMINACION Y EVALUACION DE LAS
PATOLOGIAS DEL MORTERO PARA OBTENER EL
INDICE DE INTEGRIDAD ESTRUCTURAL DEL
PAVIMENTO Y CONDICION OPERACIONAL DE LA
SUPERFICIE DE LAS PISTAS DEL JIRON SARGENTO
LORES, DISTRITO DE QUITOS, PROVINCIA DE
MAYNAS, REGION LORETO FEBRERO - 2017**

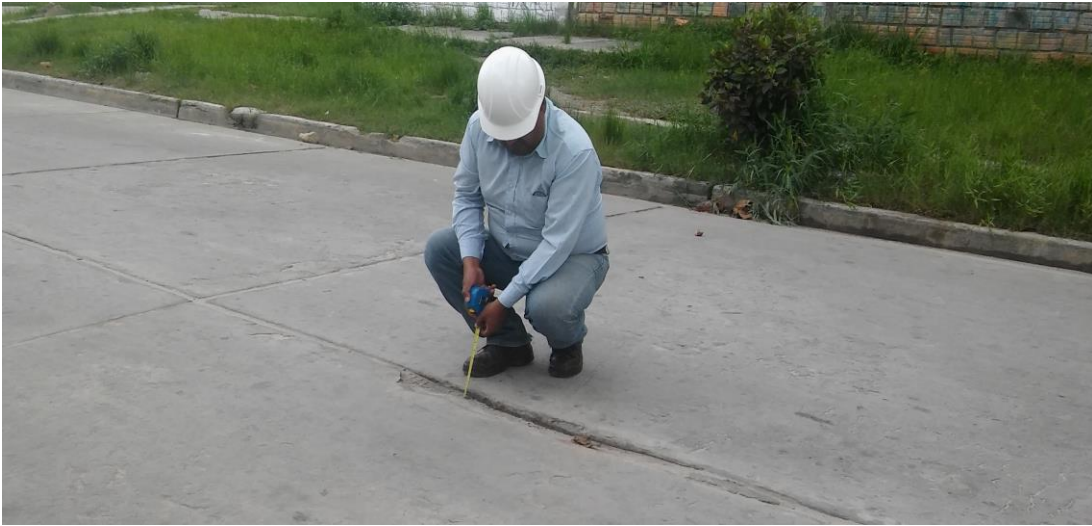
Figura 120: Jirón Sargento lores cuadra 11. Se observa falla Escala.

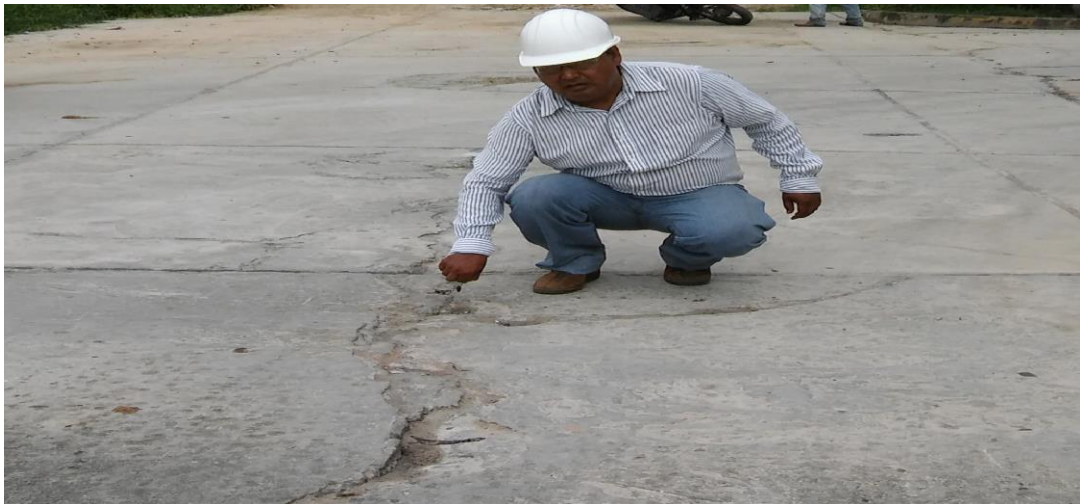
Figura 121: Jirón Sargento lores cuadra 11. Se observa falla Grieta lineal alta.

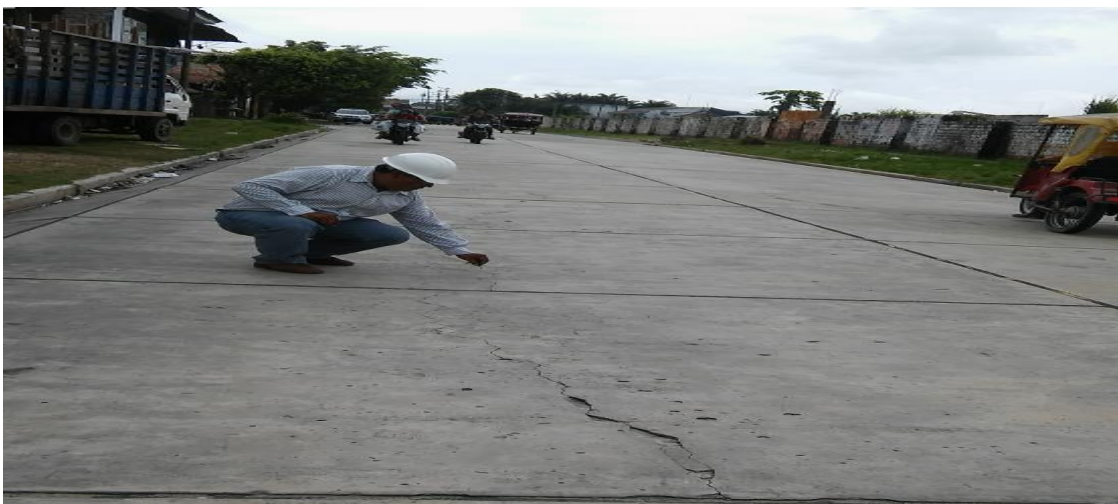
Figura 122: Jirón Sargento lores cuadra 11. Se observa falla Grieta lineal media.

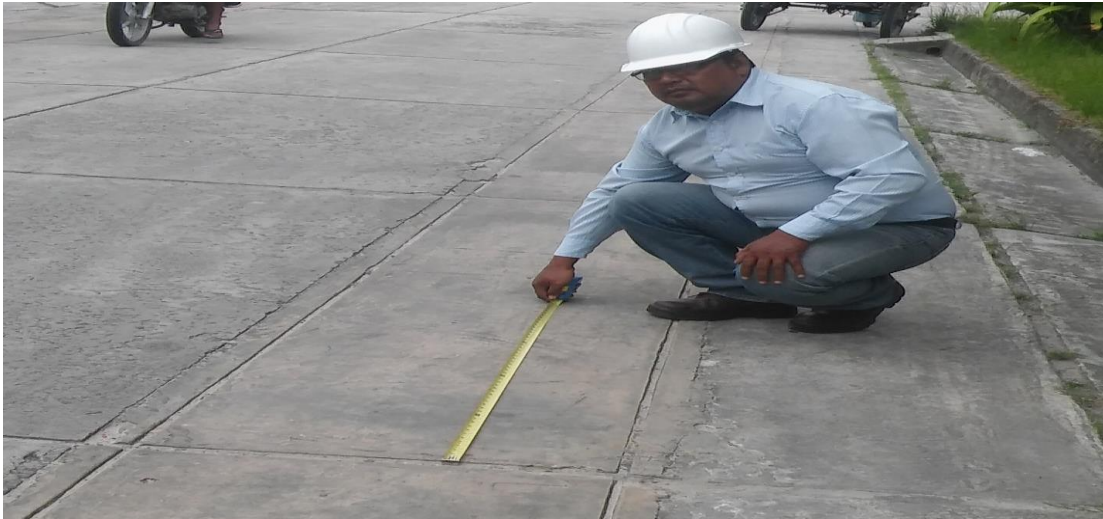
Figura 123: Jirón Sargento lores cuadra 11. Se observa falla Parche grande.

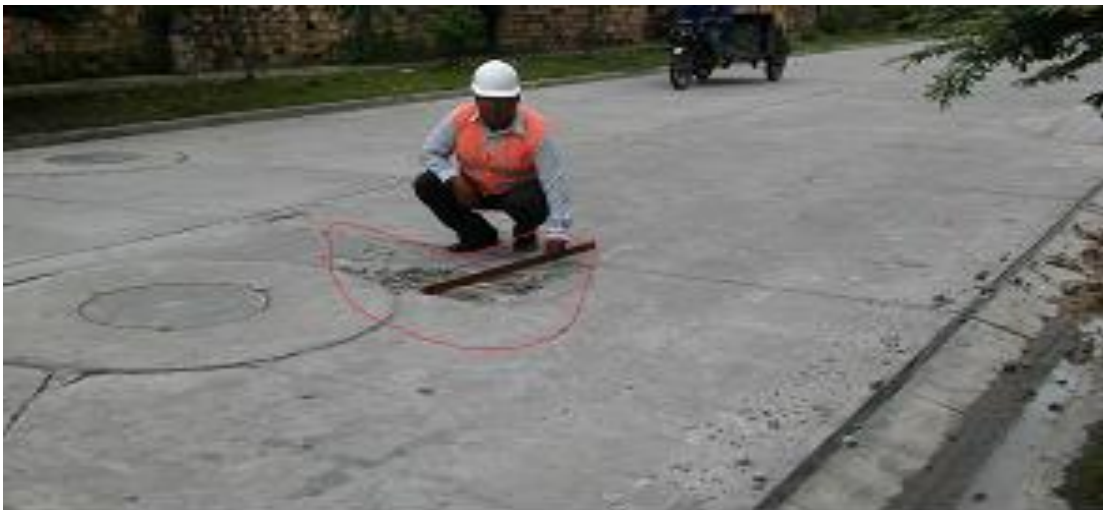
Figura 124: Jirón Sargento Lores cuadra 11, se observa Desconchamiento

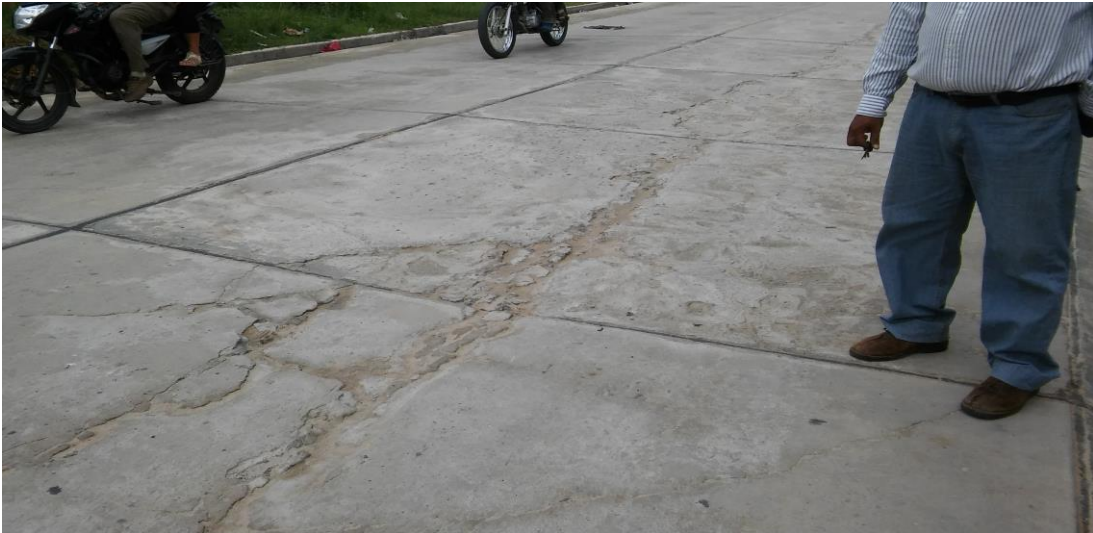
Figura 126: Jirón Sargento lores cuadra 12. Se observa falla Losa dividida alta.

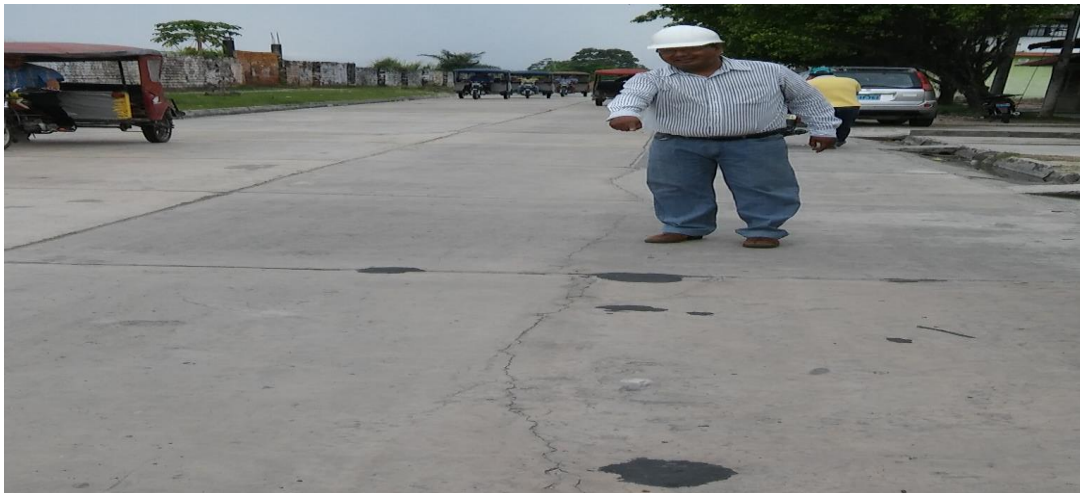
Figura127. Jirón Sargento lores cuadra 12. Se observa falla Grieta lineal media.

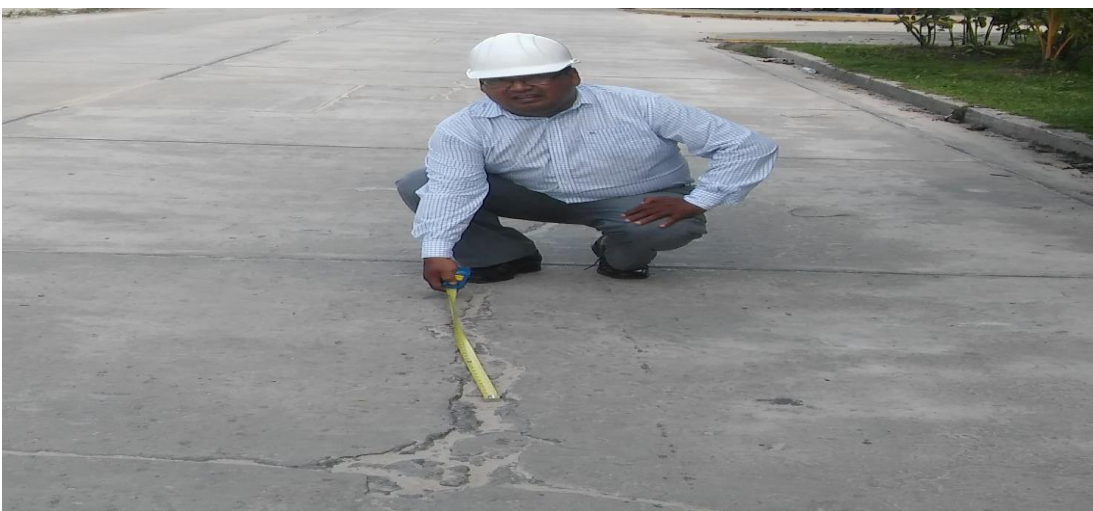
Figura 128: Jirón Sargento lores cuadra 12. Se observa falla Grieta lineal alta.

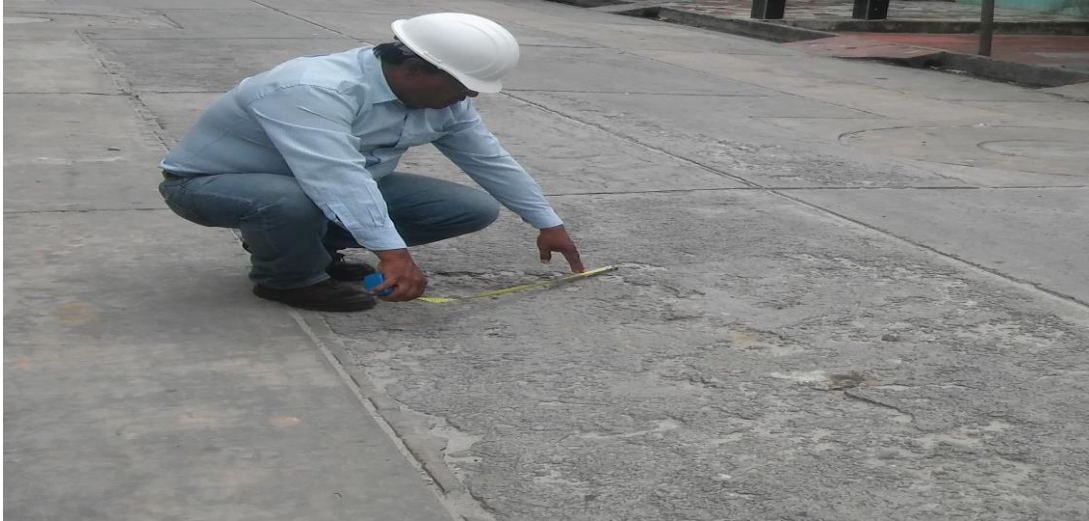
Figura 129: Jirón Sargento lores cuadra 12. Se observa falla Grieta lineal media.

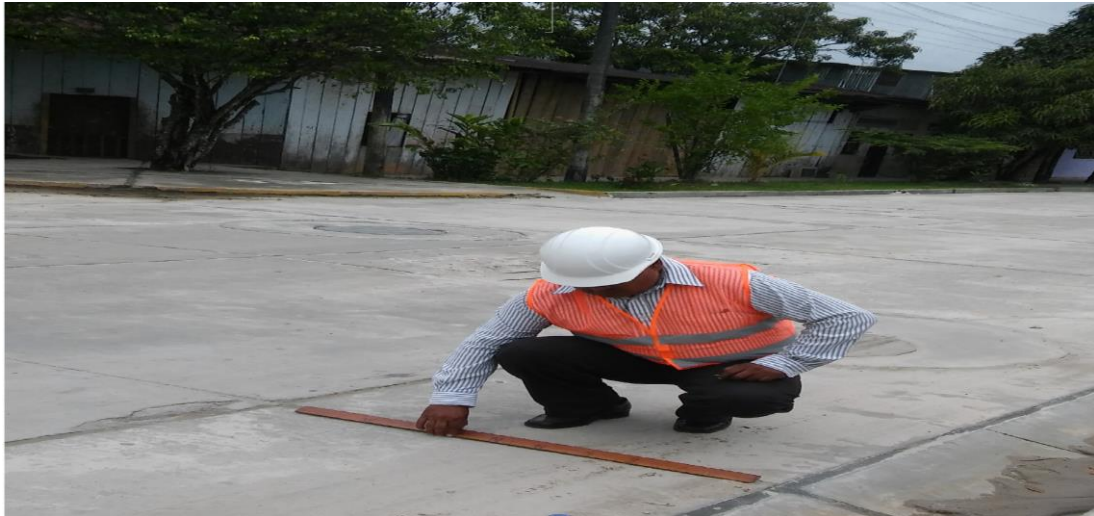
Figura 130: Jirón Sargento lores cuadra 12. Se observa falla Parcheo grande.

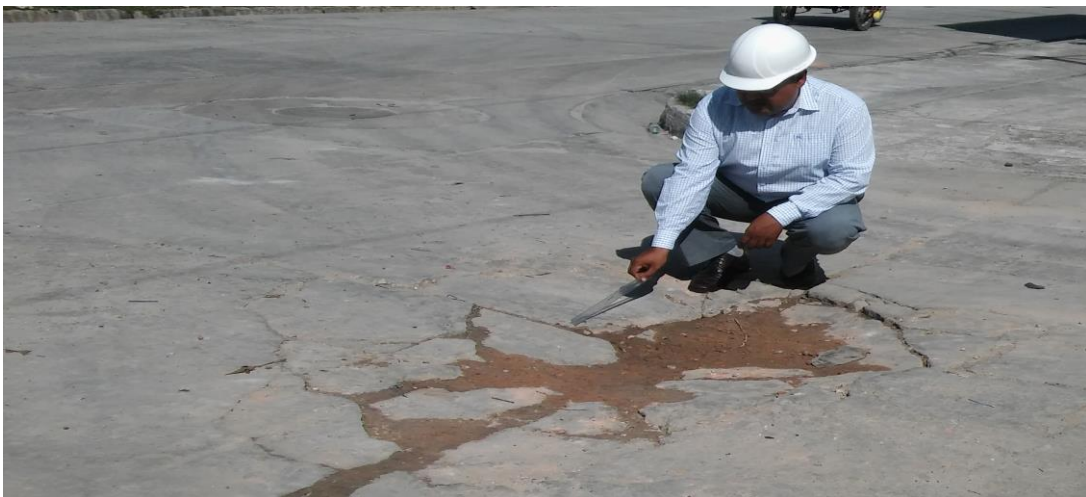
Figura 131: Jirón Sargento lores cuadra 12. Se observa falla Punzonamiento.

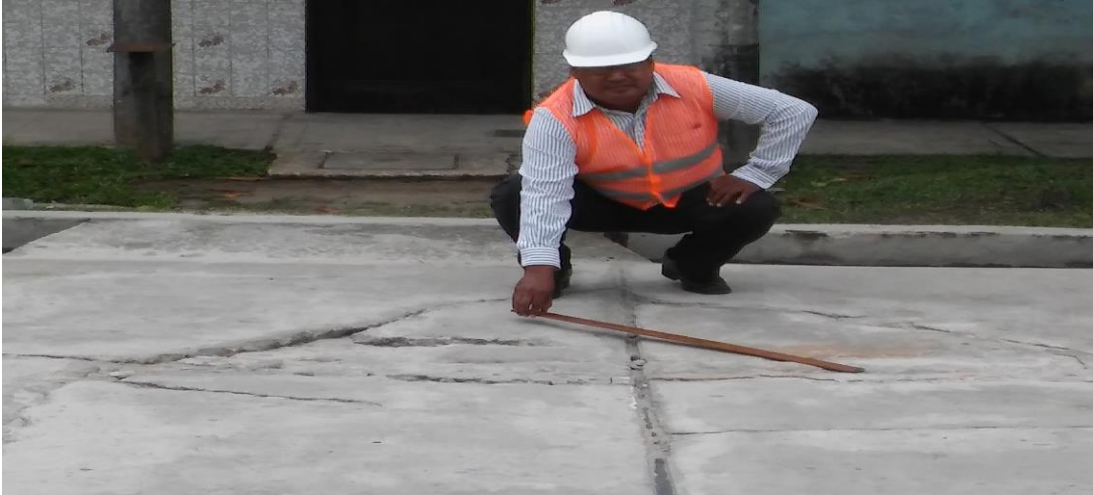
Figura 132: Jirón Sargento lores cuadra 13. Se observa falla Grieta de esquina

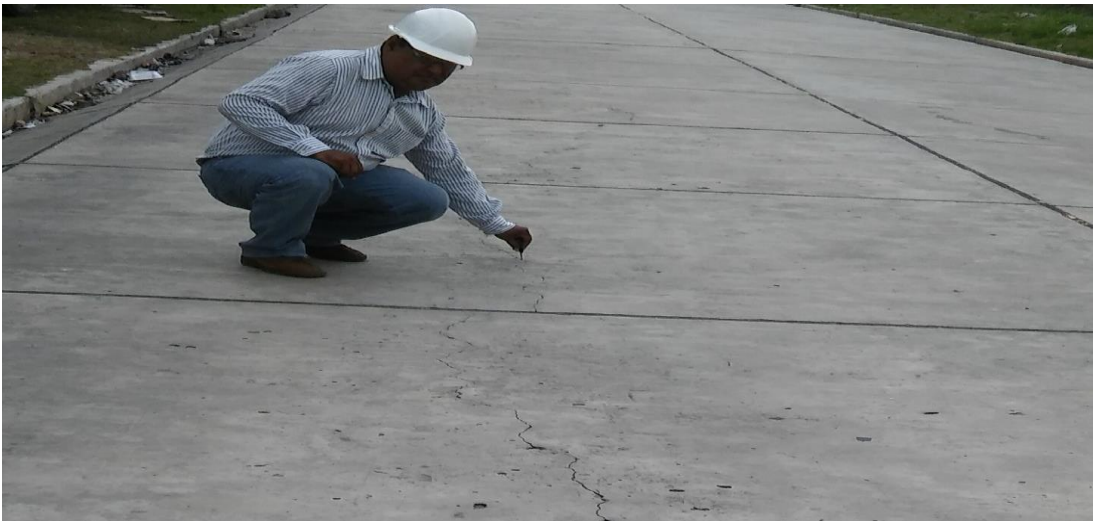
Figura 133: Jirón Sargento lores cuadra 13. Se observa falla Grieta lineal

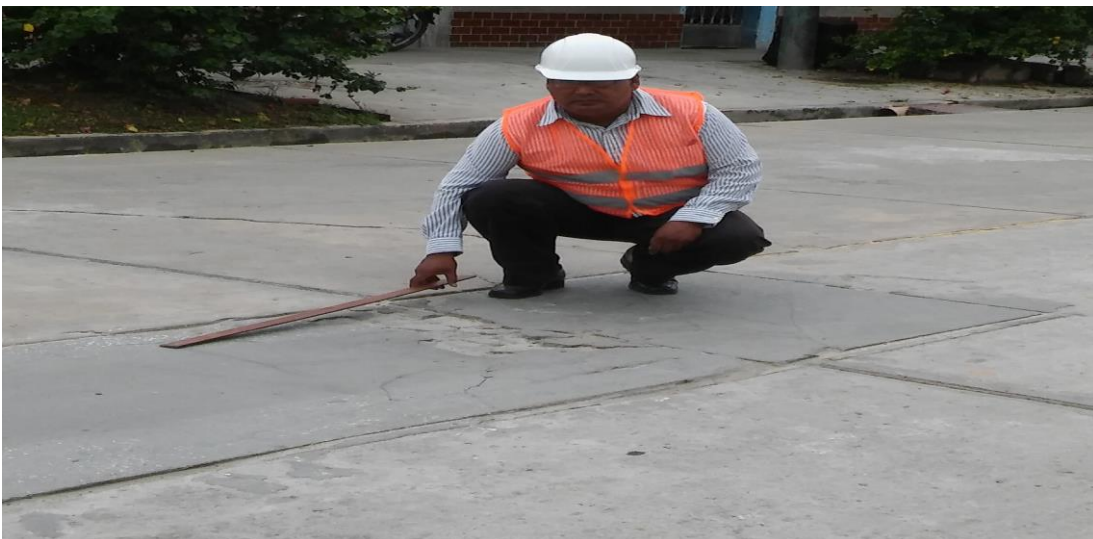
Figura 134: Jirón Sargento Lores cuadra13, se observa Parcheo Grande

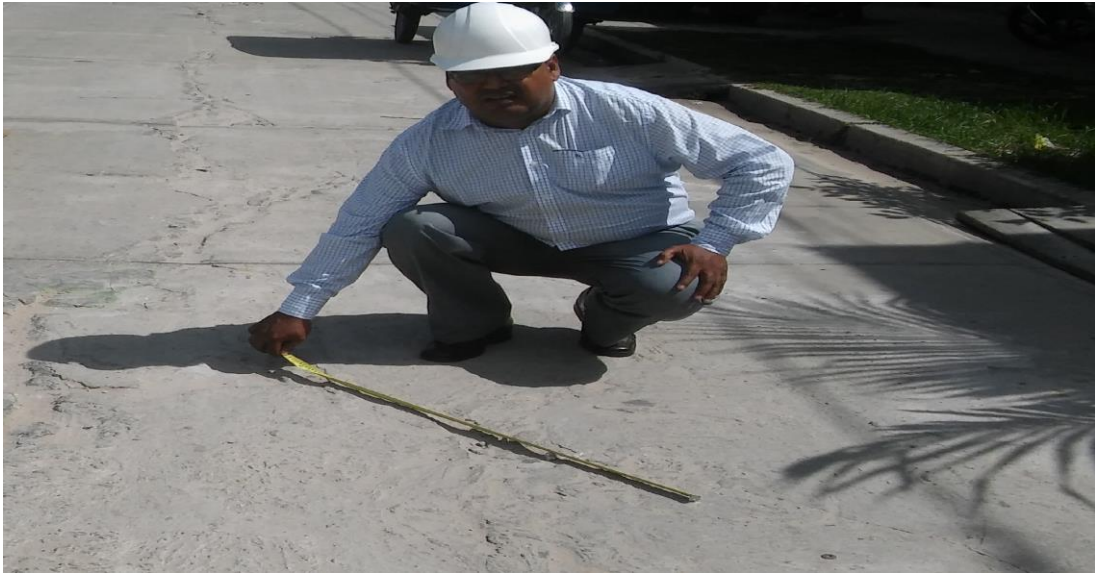
Figura 135: Jirón Sargento lores cuadra 13. Se observa falla Desconchamiento.

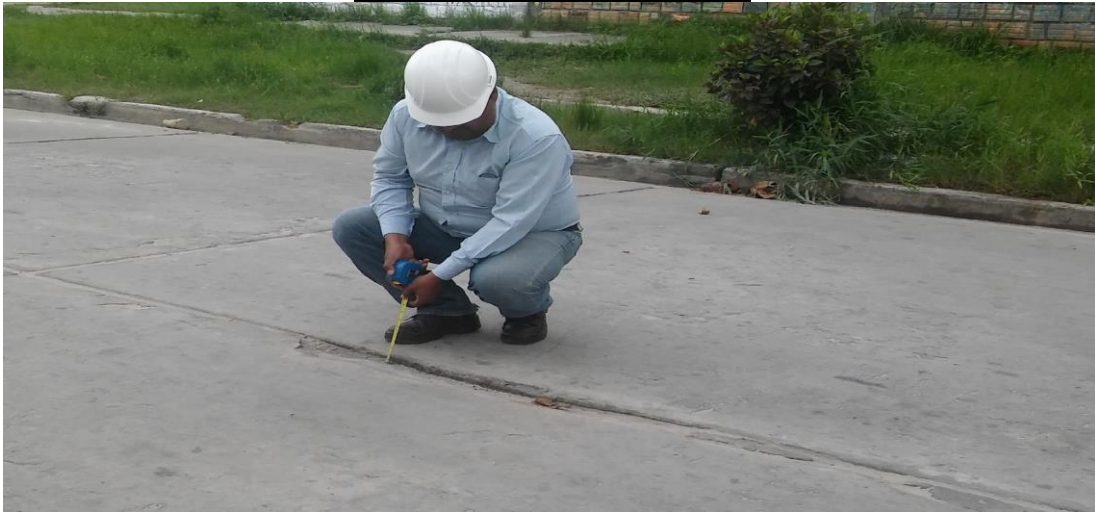
Figura 136: Jirón Sargento lores cuadra 14. Se observa falla Escala

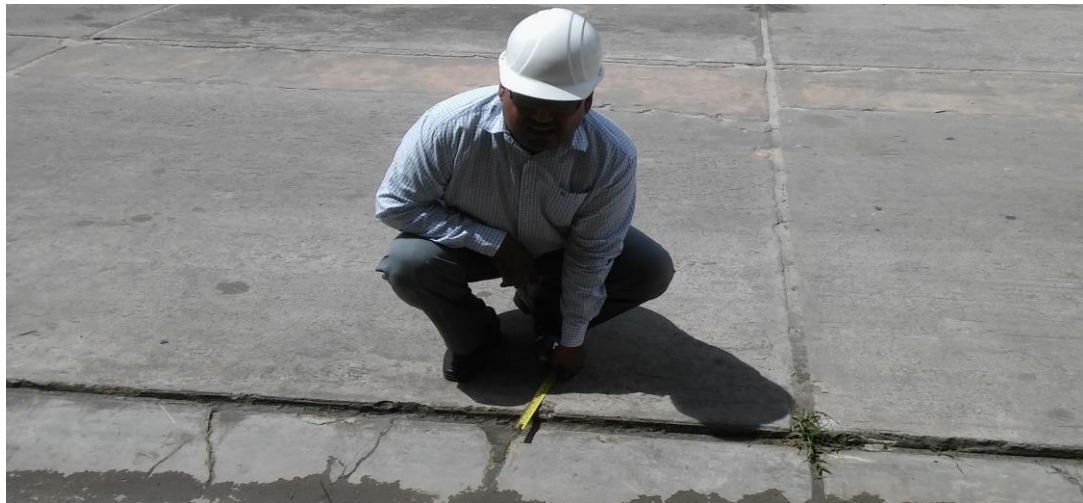
Figura 137: Jirón Sargento lores cuadra 14. Se observa falla Desnivel carril/berma

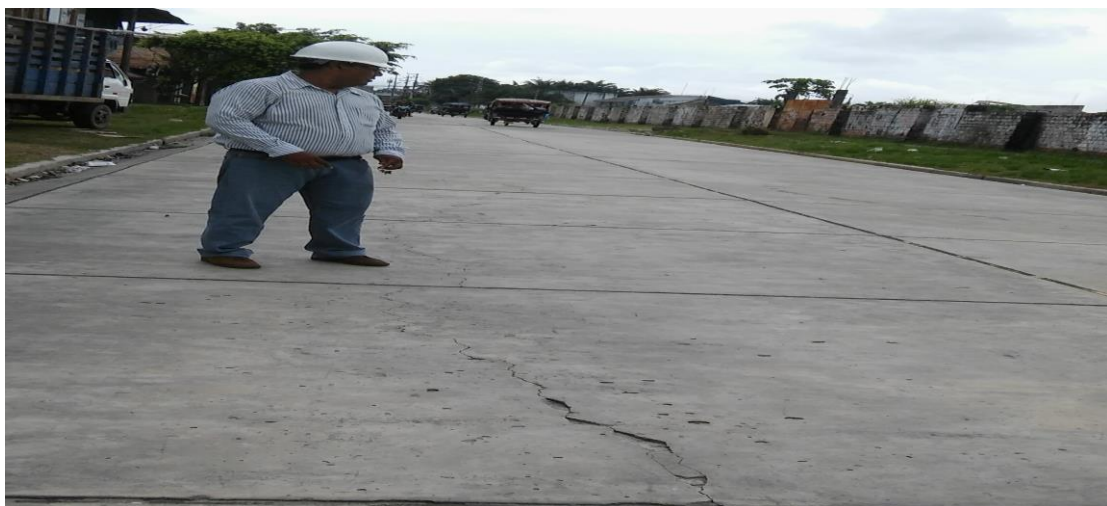
Figura 138: Jirón Sargento Lores cuadra 14, se observa Grieta Lineal

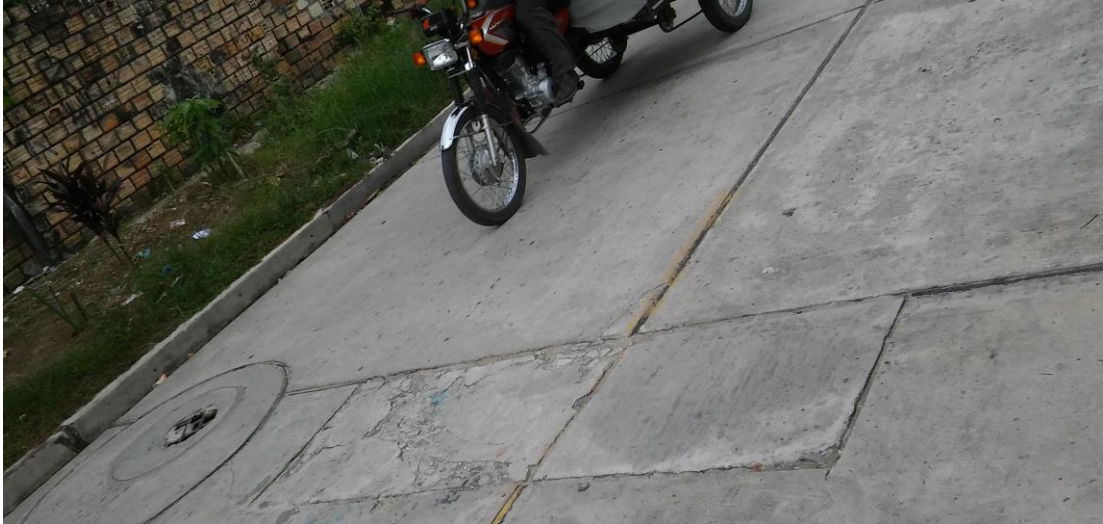
Figura 139: Jirón Sargento lores cuadra 14. Se observa falla Parche pequeño

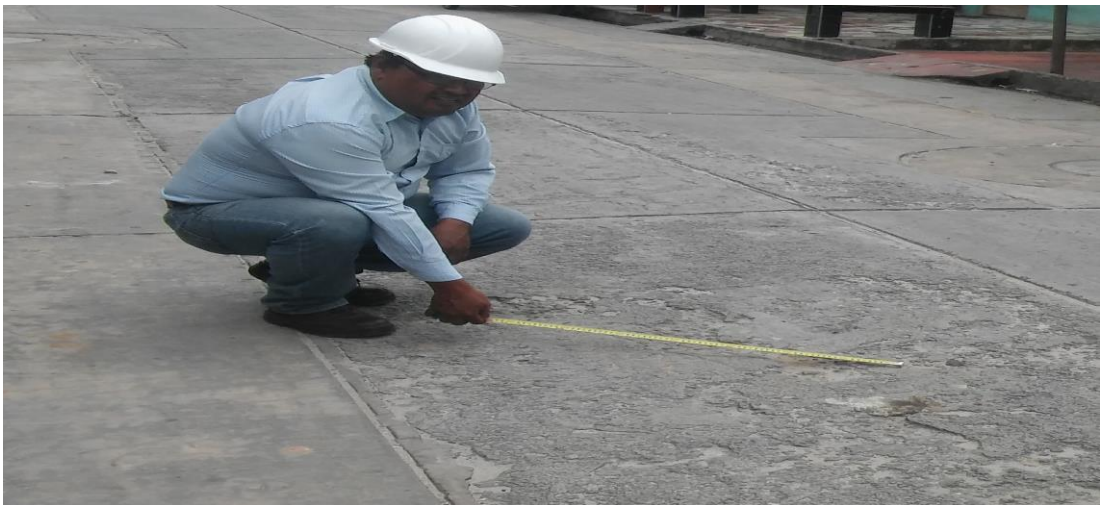
Figura 140: Jirón Sargento Lores cuadra 14, se observa Desconchamiento

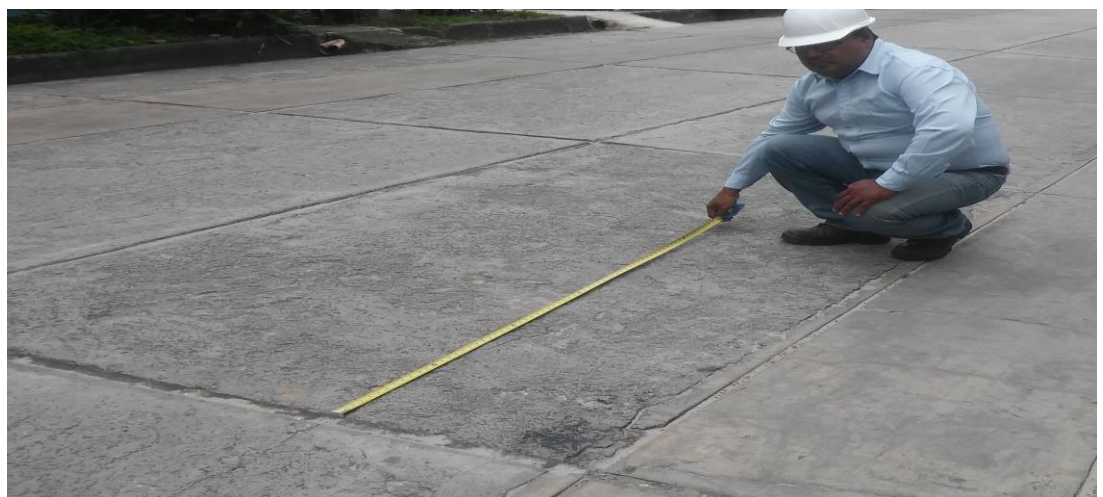
Figura 141: Jirón Sargento lores cuadra 14. Se observa falla Descascaramiento de junta

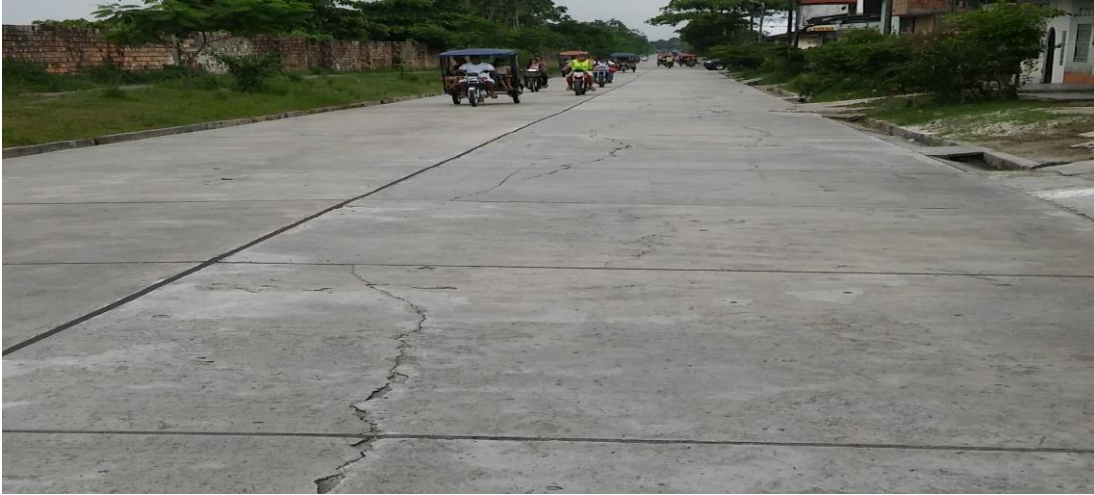
Figura 142: Jirón Sargento lores cuadra 15. Se observa falla Grieta lineal

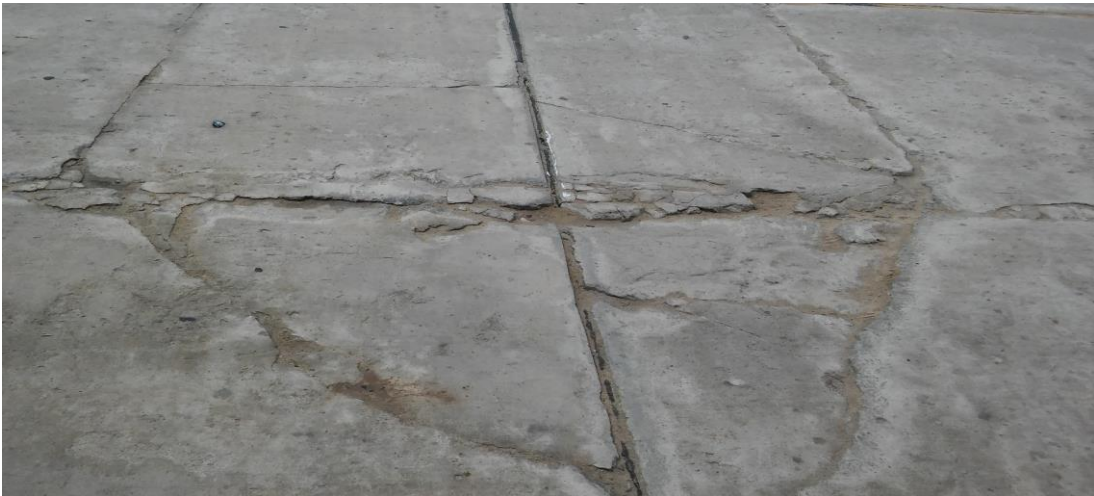
Figura 143: Jirón Sargento Lores cuadra 15, se observa Grieta de Esquina

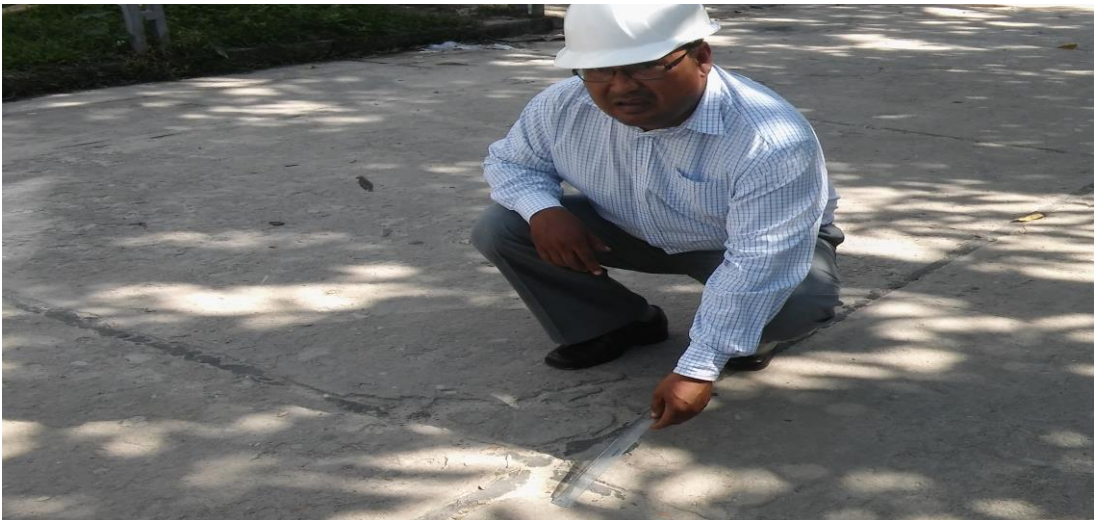
Figura 144: Jirón Sargento lores cuadra 15. Se observa falla Descascaramiento de junta
