UNIVERSIDAD CATÓLICA LOS ÁNGELES  
CHIMBOTE

DETERMINACIÓN Y EVALUACIÓN DE PATOLOGÍAS DE  
LA CARPETA ASFALTICA DE LA AVENIDA GRAU,  
CUADRAS, ENTRE LA AVENIDA DOS Y LA AVENIDA  
CHULUCANAS DISTRITO VEINTISEIS DE OCTUBRE,  
PROVINCIA DE PIURA ENERO - 2018

**TESIS PARA OPTAR EL TÍTULO PROFESIONAL DE**  
**INGENIERA CIVIL**

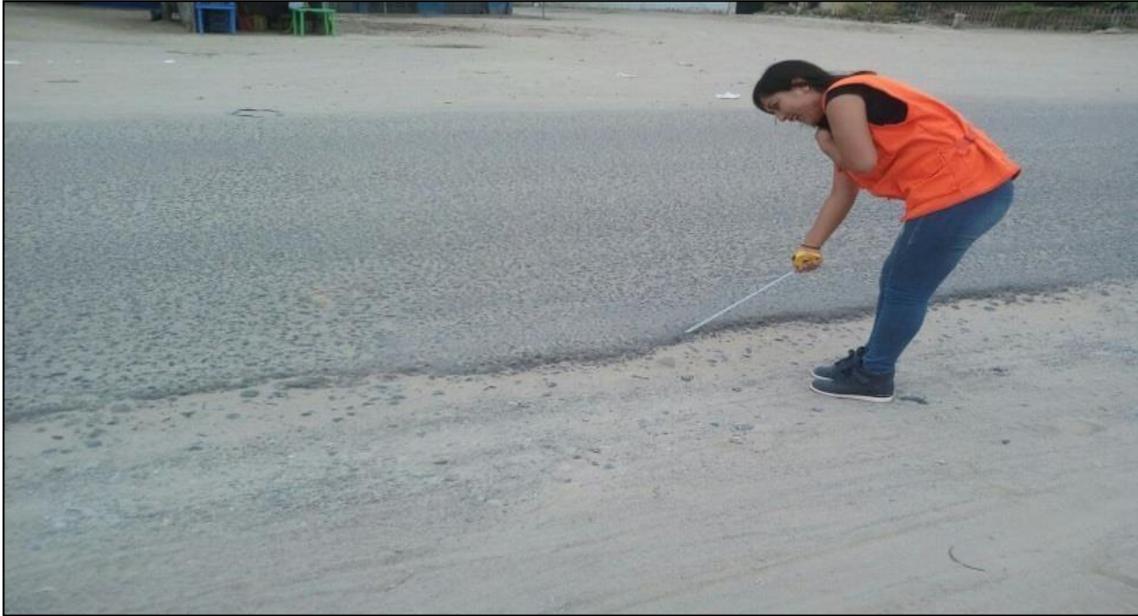
Imagen 3: Área de inspección visual de la zona de estudio

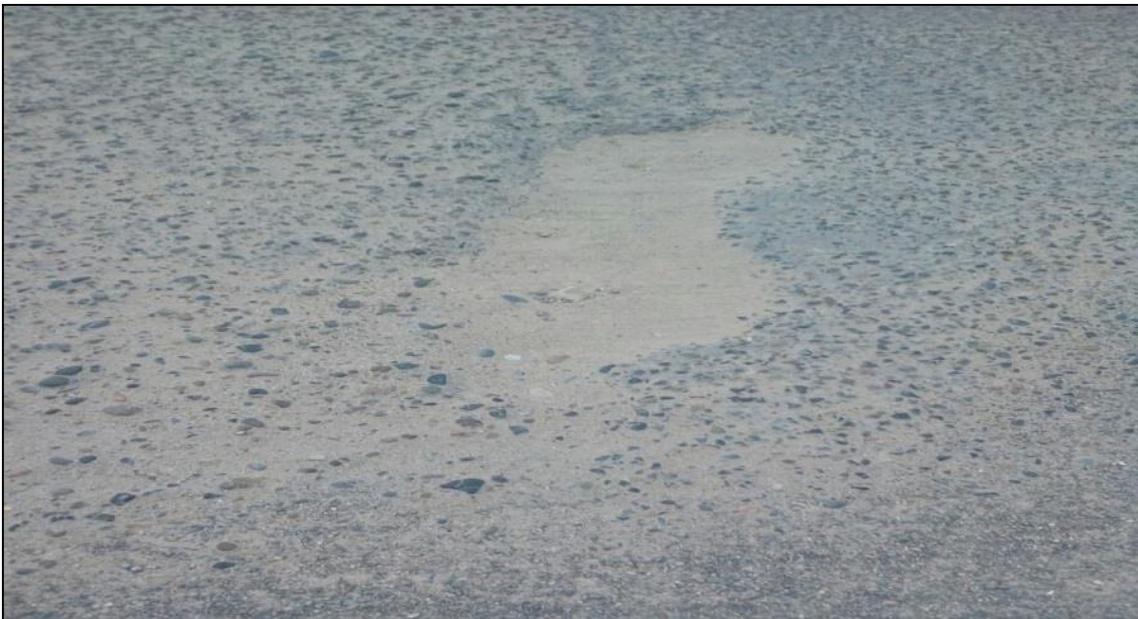
Imagen 4: Área de inspección visual de la zona de estudio
