UNIVERSIDAD CATÓLICA LOS ÁNGELES  
CHIMBOTE

DETERMINACIÓN Y EVALUACIÓN DE PATOLOGÍAS DEL  
CONCRETO EN LAS ESTRUCTURAS DE ALBAÑILERÍA  
CONFINADA DEL CERCO PERIMÉTRICO DEL CAMPO  
DEPORTIVO DE LA INSTITUCIÓN EDUCATIVA SIMÓN  
ANTONIO BOLÍVAR PALACIOS, DISTRITO  
INDEPENDENCIA, PROVINCIA DE HUARAZ,  
DEPARTAMENTO ÁNCASH, MAYO - 2017.

**TESIS PARA OPTAR EL TITULO DE INGENIERA  
CIVIL**

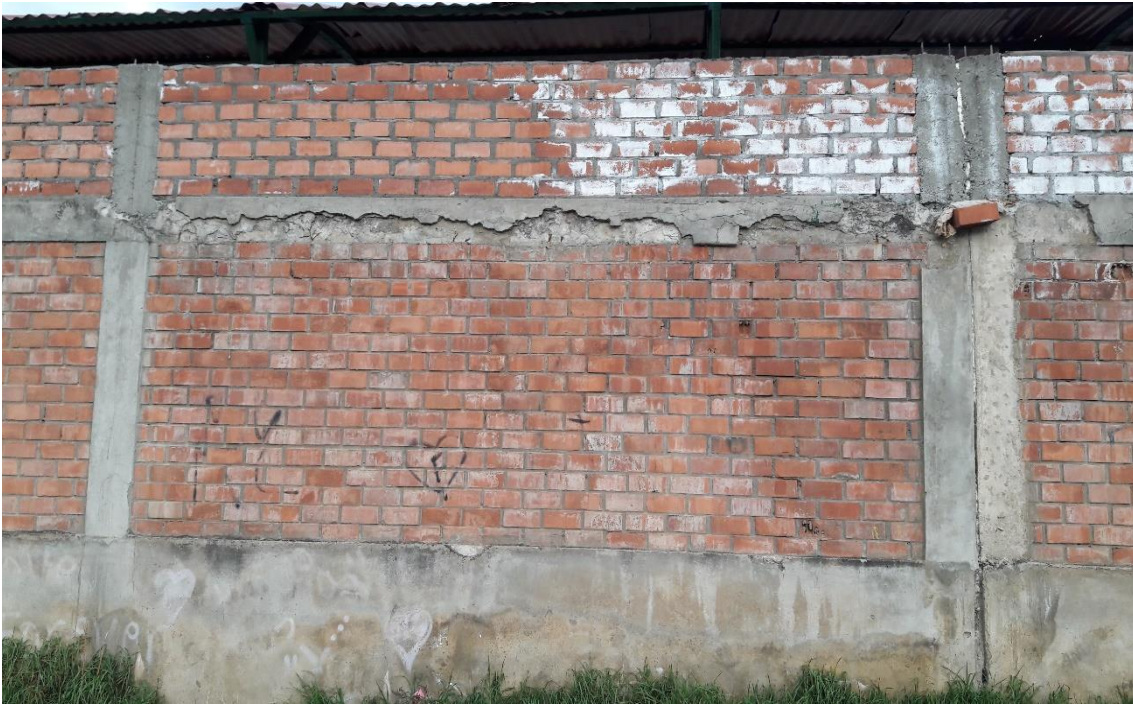
Vista exterior del cerco perimétrico lado **oeste** con patologías como **humedad, fisuras**, entre otros, del campo deportivo de la Institución Educativa Simón Antonio Bolívar Palacios en el distrito de Independencia, provincia Huaraz, departamento Áncash.

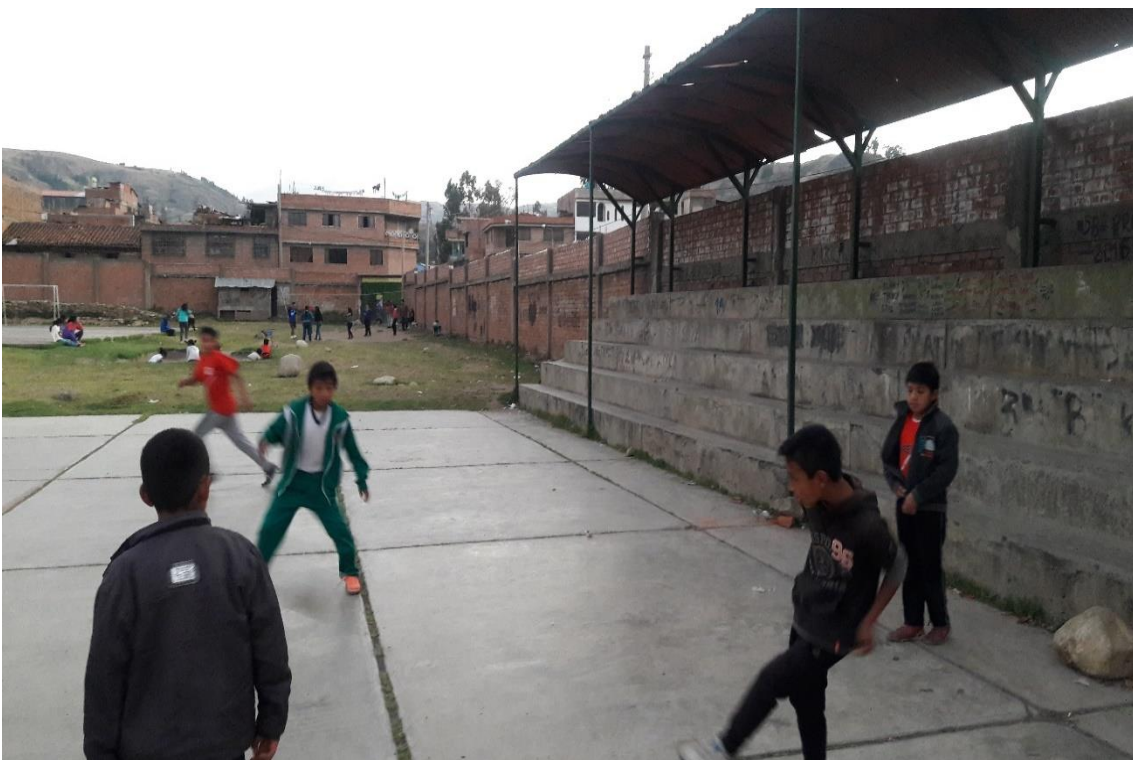
Vista exterior del cerco perimétrico lado **oeste** con patologías como **desintegración**, **eflorescencia**, entre otros, del campo deportivo de la Institución Educativa Simón Antonio Bolívar Palacios en el distrito de Independencia, provincia Huaraz, departamento Áncash.

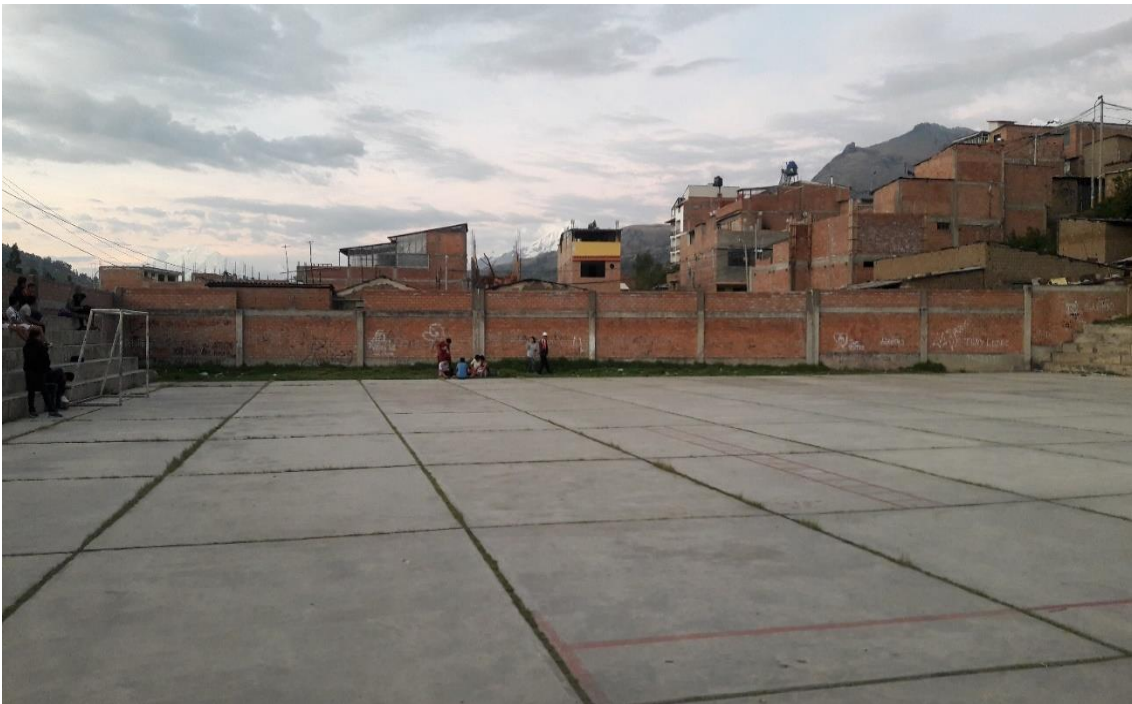
Vista interior del cerco perimétrico lado **oeste** con patologías como corrosión, **eflorescencia**, entre otros; del campo deportivo de la institución Educativa Simón Antonio Bolívar Palacios en el distrito de Independencia, provincia Huaraz, departamento Áncash.

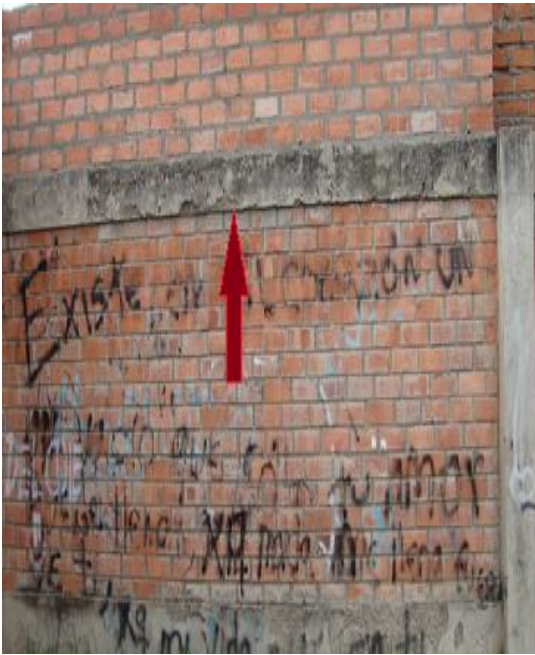
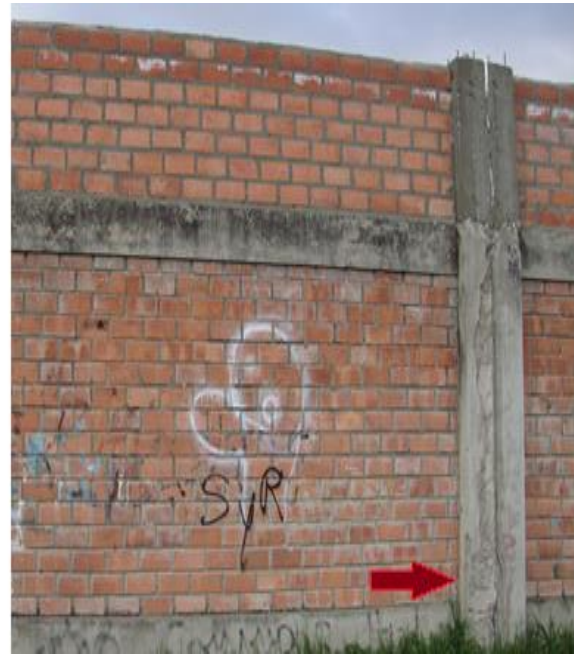
Vista interior del cerco perimétrico lado **norte con** patologías como **desintegración, eflorescencia, fisuras** del campo deportivo de la Institución Educativa Simón Antonio Bolívar Palacios en el distrito de Independencia, provincia Huaraz, departamento Áncash.

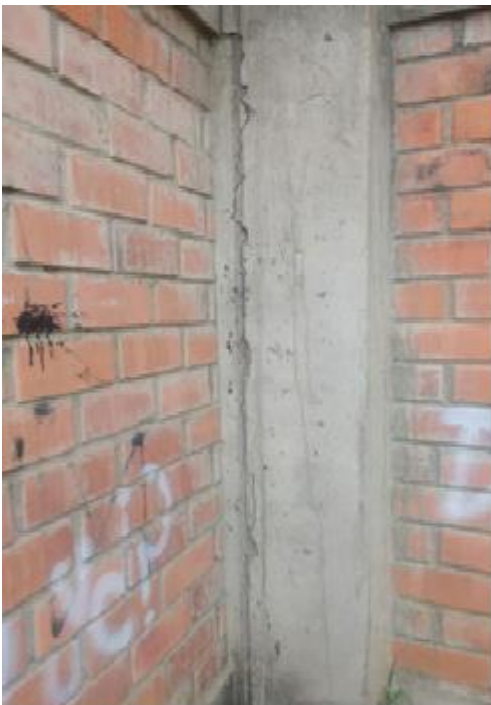
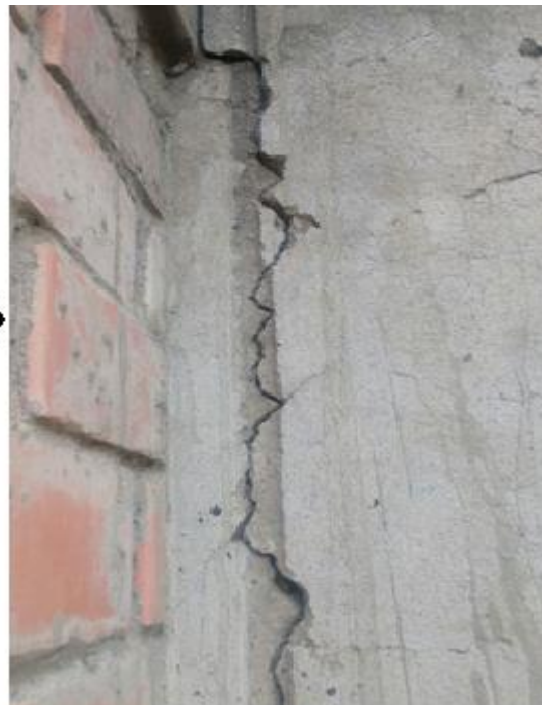
En la unidad muestral 7 se puede observar que la patología recurrente es la desintegración a nivel de vigas con 3.33% y a nivel de columnas se presenta la grieta y la desintegración, en el caso de la grieta es severa, en el caso de la desintegración esta llega a cubrir el 17.31% de la superficie, a nivel de sobre cimiento ha encontrado la humedad como patología pero en pequeñas cantidades y a nivel de muro se presenta la meteorización; en términos generales esta muestra presenta un nivel de moderado debido a la presencia de la grieta en la columna que pierde su capacidad de confinamiento y afecta directamente el comportamiento del muro.

Vista interior lado **norte con** patologías como **grieta y fisuras** en columna (UM 7-A). del cerco perimétrico del campo deportivo de la Institución Educativa Simón Antonio Bolívar Palacios en el distrito de Independencia, provincia Huaraz, departamento Áncash.

1. Para realizar la reparación de las fisuras y las grietas se procederá a limpiar el hormigón en las caras de la fisura; realizar un picado alrededor de la fisura para agrandarla, limpiar nuevamente con aire y agua, aplicar una lechada de cemento puro y a continuación cubrir con mortero con una relación agua-cemento baja a fin de maximizar la resistencia y minimizar la retracción. Realizar el curado
2. Para realizar la reparación de la desintegración, picar las partes desintegradas en las vigas y las columnas, limpiar el área afectada, aplicar mortero por capas con una relación agua cemento baja, realizar el curado.
3. Para reparar la meteorización de los ladrillos se limpiara el área afectada, se retiraran las piezas afectadas y se reemplazaran por otras nuevas teniendo cuidado de sellar las uniones entre las piezas con mortero.
