UNIVERSIDAD CATÓLICA LOS ÁNGELES
CHIMBOTE

EVALUACIÓN Y MEJORAMIENTO DEL SISTEMA DE
ABASTECIMIENTO DE AGUA POTABLE DEL CASERÍO
DE TARA, DISTRITO DE JANGAS, PROVINCIA DE
HUARAZ, REGIÓN ÁNCASH, PARA SU INCIDENCIA EN
LA CONDICIÓN SANITARIA DE LA POBLACIÓN – 2020.

TESIS PARA OPTAR EL TÍTULO PROFESIONAL DE
INGENIERO CIVIL

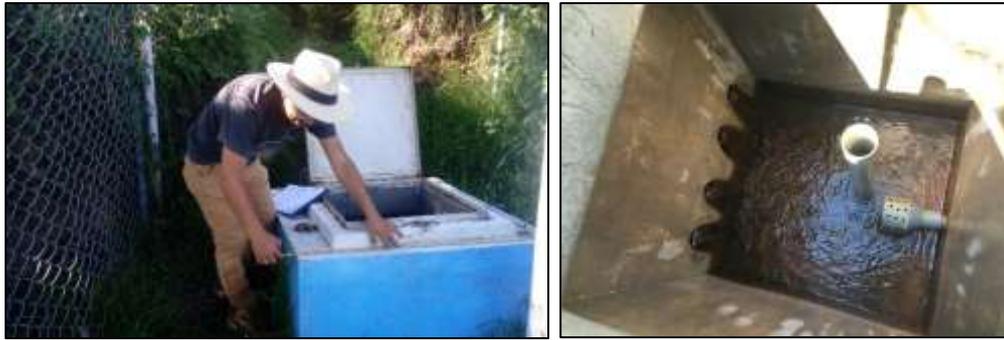
Fotografía 1: Captación

Indicadores	Características físicas		Estado (datos recolectados)	Descripción
	Material	Geometría		
<i>Antigüedad</i>	-	-	Malo (deteriorado)	34 años desde 1986, más de 20 años
<i>Tipo de captación</i>	-	-	Ladera concentrada	Manantial
<i>Caudal máximo de fuente</i>	-	-	0.90 l/s	Método volumétrico en la misma captación
<i>Lecho filtrante</i>	Granular seleccionado	Ancho (1m) x largo (4m)	Malo	Presencia de raíces
<i>Sello de protección</i>	Concreto simple	Ancho (1m) x largo (4m)	Malo	Con fisuras y hierbas
<i>Zanja de coronación</i>	-	-	No tiene	-
<i>Lloronas o filtrantes</i>	Tubería PVC	4 orificios de Ø1½"	Malo	Con raíces y por debajo de tubería de limpia y rebose
<i>Cámara húmeda</i>	Concreto de 180 kg/cm ²	1m x 1m x 1m (exterior) 0.70m x 0.70 m (interior)	Malo	Diseño no adecuado y con óxidos
<i>Tapa sanitaria de cámara húmeda</i>	Tapa metálica	0.60m x 0.60m	Regular	Con óxidos
<i>Tubería de salida de agua</i>	Tubería PVC	Ø1½"	Regular

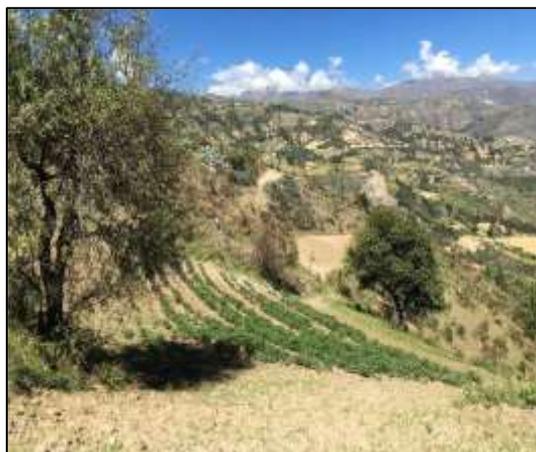
Fotografía 3: Línea de conducción

Tipo de línea de conducción	-	-	Gravedad	Cuando la captación está por encima de la población beneficiaria	
	Antigüedad	-	-	Malo 34 años	Periodo de diseño: 20 años. De acuerdo a la RM N° 192-2018	
	Tubería	PVC	Ø 1 ½"	Regular	Clase 7.5 de longitud de 3.2 km, expuesta a la intemperie en una zona	
	Cámara rompe presión tipo 6	Concreto de 180 kg/cm2	-	Regular	Se encontró 2 CRP tipo 6	
	Válvula de aire	-	-	No tiene	-	
	Válvula de purga	-	-	No tiene	-	
Infraestructura: "Cámara rompe presión 6 (N° 01)"	Indicadores	Características físicas		Estado (Datos recolectados)	Descripción	
		Material	Geometría

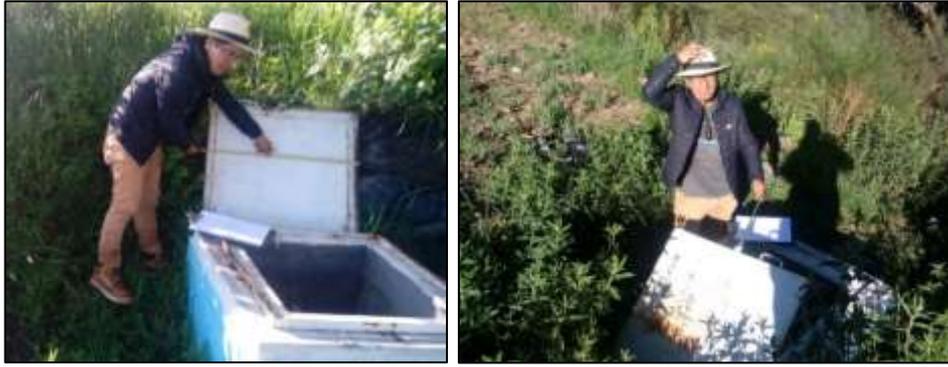
Fotografía 4: Cámara rompe presión tipo 6 (CRP-6) en la línea de conducción

Tipo de CRP	Concreto de 180 kg/cm2	-	CRP tipo 6	Este tipo es para la línea de conducción	
	Antigüedad	-	-	34 años	Periodo de diseño: 20 años. De acuerdo a la RM N° 192-2018

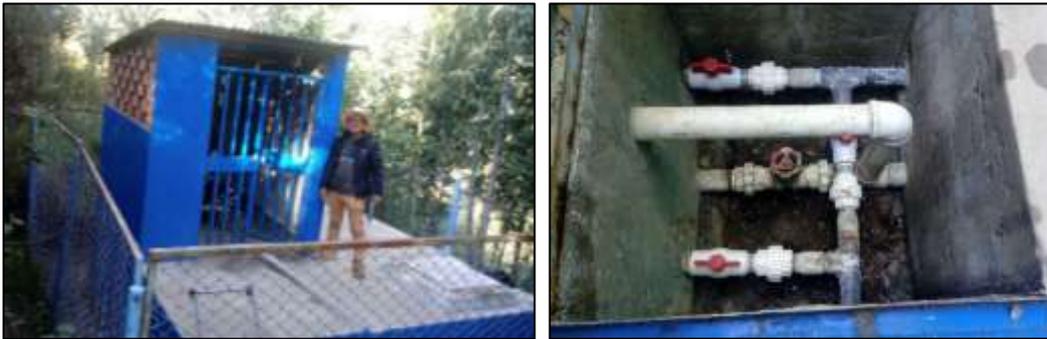
Fotografía 5: Reservorio

Zanja de coronación	-	-	No tiene	Es necesario
Cerco de protección	F°G° Malla metálica	5m x 4.5m	Regular	Con óxidos y roturas por varias partes (deterioro)
Estructura de reservorio	Concreto de 180 kg/cm ²	3.3.m x 3.3.m x 1.4m	Regular	Con fisuras, pero tarrajeo interno y externo regular.
Tapa sanitaria de tanque de almacenamiento	Tapa metálica	0.50m x 0.50m	Regular	Con presencia de óxidos
Escalera de gato	F°G°	Escalera móvil	Bueno	-
Tubería de entrada	PVC	Ø 1 ½"	Malo	-
Nivel estático	PVC y metal	-	Regular	-
"Tubería de salida de agua"	PVC	Ø 1"	Malo	-
Canastilla de tubería de salida	PVC	Ø 3"	Malo	Falta limpieza y mantenimiento
"Tubería de limpia y rebose"	PVC	Ø 2"	Regular	-
Dado de protección en limpia y rebose	Concreto simple	0.25m x 0.25m x 0.25m	Malo	Deteriorado y sin rejillas
Tubería de ventilación	F°G°	Ø 2"	Regular	Se ubica encima del techo del reservorio

Tipo de reservorio	Concreto de 180 kg/cm ²	-	Apoyado	Volumen de: 15m ³
	Antigüedad	-	-	34 años	Sobrepasa su periodo de diseño (20 años)
	Zanja de coronación	-	-	No tiene	Es necesario
	Cerco de protección	F°G° Malla metálica	5m x 4.5m	Regular	Con óxidos y roturas por varias partes (deterioro)
	Estructura de reservorio	Concreto de 180 kg/cm ²	3.3.m x 3.3.m x 1.4m	Regular	Con fisuras, pero tarrajeo interno y externo regular.
	Tapa sanitaria de tanque de almacenamiento	Tapa metálica	0.50m x 0.50m	Regular	Con presencia de óxidos
	Escalera de gato	F°G°	Escalera móvil	Bueno	-
	Tubería de entrada	PVC	Ø 1 ½"	Malo	-
	Nivel estático	PVC y metal	-	Regular	-
	Tubería de salida de agua	PVC	Ø 1"	Malo	-
	Canastilla de tubería de salida	PVC	Ø 3"	Malo	Falta limpieza y mantenimiento
	Tubería de limpia y rebose	PVC	Ø 2"	Regular	-

Dado de protección en limpia y rebose	Concreto simple	0.25m x 0.25m x 0.25m	Malo	Deteriorado y sin rejillas
	Tubería de ventilación	F°G°	Ø 2"	Regular	Se ubica encima del techo del reservorio

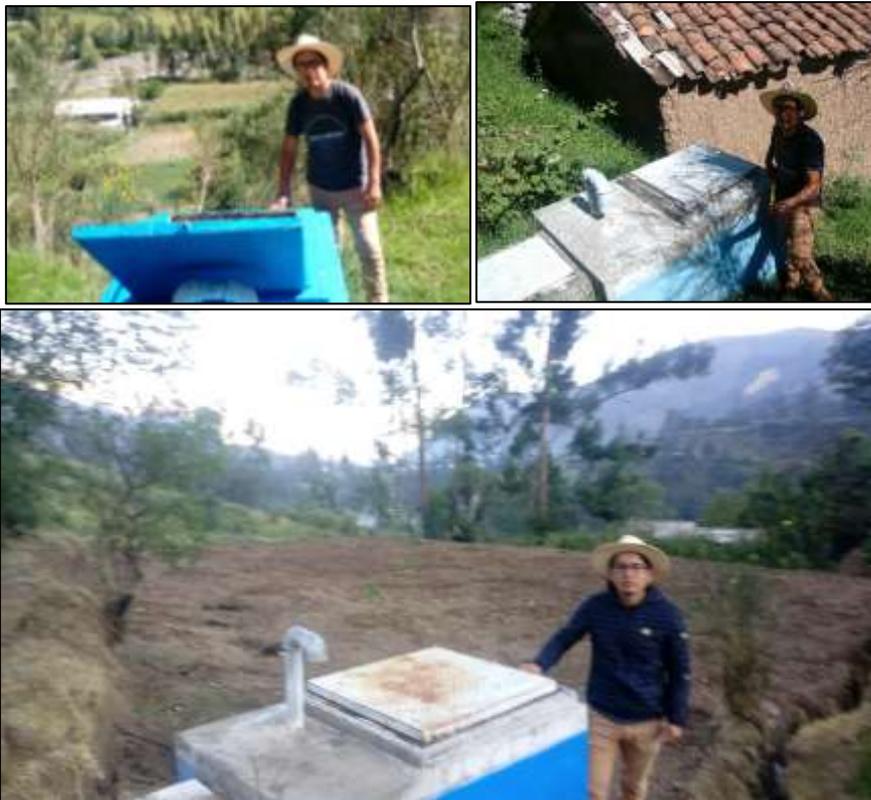
Fotografía 6: Cámara rompe presión tipo 7 (CRP-7) en la red de distribución

Cámara rompe presión tipo 7 (N° 01, N° 02, N° 03 y N° 04)	Tapa sanitaria metálica de 0.60x0.60, cámara rompe presión de concreto de 1.35x0.90m, canastilla de tubería de salida PVC de Ø2", tubería de ventilación de F°G° de tubería, caja de válvulas, tapa sanitaria de 0.45x0.45, tubería de limpia y rebose de tubería, caja de válvulas de 0.60x0.60m, tapa sanitaria de caja de válvulas de 0.45x0.45m y válvula de control tipo globo.	Tapa sanitaria metálica con presencia de óxidos, cámara rompe presión de concreto con presencia de óxidos y falta de limpieza, tubería de ventilación de deteriorado, sin válvula flotadora (CRP 7 N° 01), con válvula flotadora inoperativa (CRP 7 N° 02, N° 03 y N° 04), caja de válvulas cubierto de hierbas en estado malo, tapa sanitaria con presencia de óxidos, tapa sanitaria sin seguro (CRP 7 N° 04), válvula de control en estado regular (CRP 7 N° 01, 02 y 04) y malo (CRP 7 N° 03)

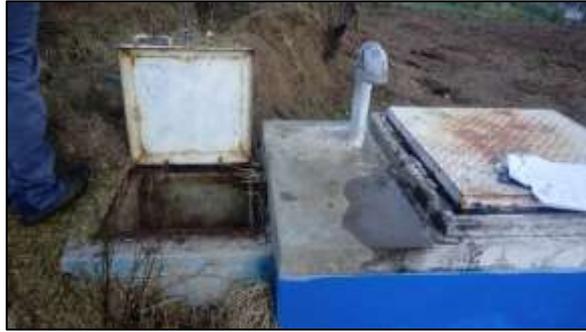
Fotografía 6: Caja de válvulas del CRP-7

Tapa sanitaria de caja de válvulas	Tapa metálica	0,45m x 0,45m	Malo	Con óxidos
Válvula de control	PVC	Válvula tipo globo	Regular	-
Cerco perimétrico	-	-	No tiene	-

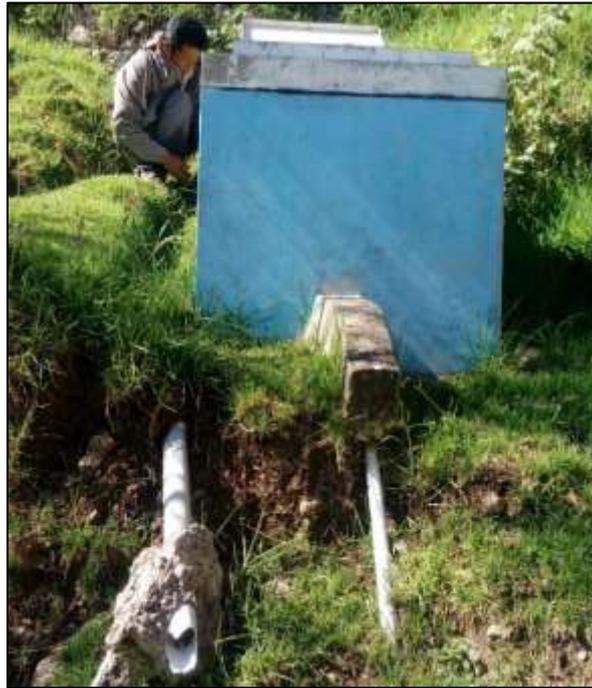
Fotografía 7: Tubería expuesta a la intemperie en la red de distribución

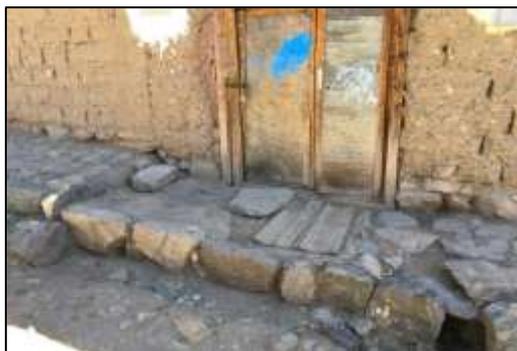
Fotografía 8: Conexión domiciliaria

Conexiones domiciliarias	Existen 92 conexiones domiciliarias de tubería PVC de Ø½" y válvula de control de Ø½" y caja de concreto de 0.30mx0.30m.	Válvula de control antiguo y en desuso, cajas de concreto deterioradas y construidas de manera rústica. Estado malo.

Tapa sanitaria	-	-	No tiene	-
	Válvula de control o medidor	-	-	No tiene	La conexión es directa
	Caja	Concreto simple	0.30m x 0.30m	Malo	Deterioradas y hechas de manera rústica
	Tubería	PVC	Ø 1/2"	Malo	1.2m de longitud, codos y grifo de 1/2"
Infraestructura: "Válvulas de purga"	Indicadores	Características físicas		Estado (Datos recolectados)	Descripción
Material		Geometría
