DETERMINACIÓN Y EVALUACIÓN DE LAS PATOLOGÍAS DE LOS MUROS DE ALBAÑILERÍA CONFINADA DE LA INSTITUCION EDUCATIVA PUBLICA. N°86620 SANTA FE- TUMPA –YUNGAY NIVEL PRIMARIA DEL PABELLON “B”, DEL DISTRITO DE YUNGAY, PROVINCIA DE YUNGAY, DEPARTAMENTO DE ANCASH - 2017

TESIS PARA OPTAR EL TÍTULO PROFESIONAL

HUARAZ – PERÚ

2017

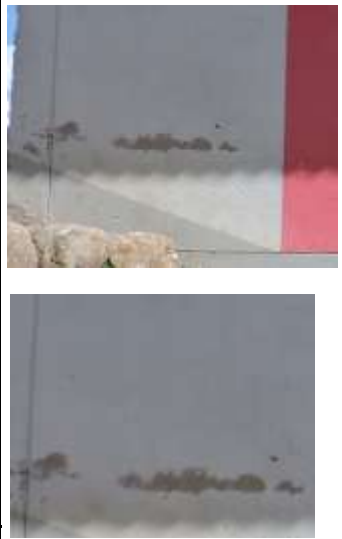
FOTOGRAFÍA DE LA PATOLOGÍA

Descascaramiento		1.62		5.29		Leve
		Descascaramiento		1.4		4.57		Leve
		0		0		0.00		
		Desprendimiento		0.105		0.34		Leve
		Desprendimiento		0.09		0.29		Leve
		0		0		0.00		
		0		0		0.00		
		Fisura	0.5	0.000032		0.00		Leve
0		0	0.00					
0		0	0.00					
SOBRECIMIENTO								
RESULTADO TOTAL DE LA MUESTRA				7.29	34.22	17.55	82.45	
NIVEL DE SEVERIDAD DE LA UNIDAD DE LA MUESTRA				Leve

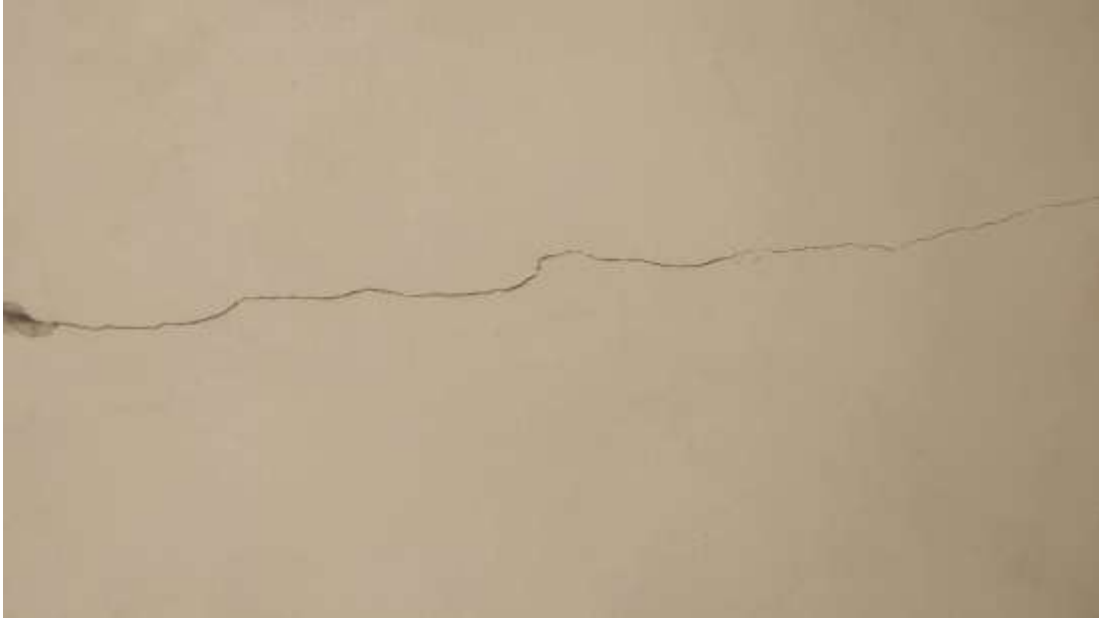
Fotografía 06- Vista del muro con presencia de fisura ubicado en el lado frontal externo de la Institución Educativa Publica Santa Fe Tumpa-Yungay.

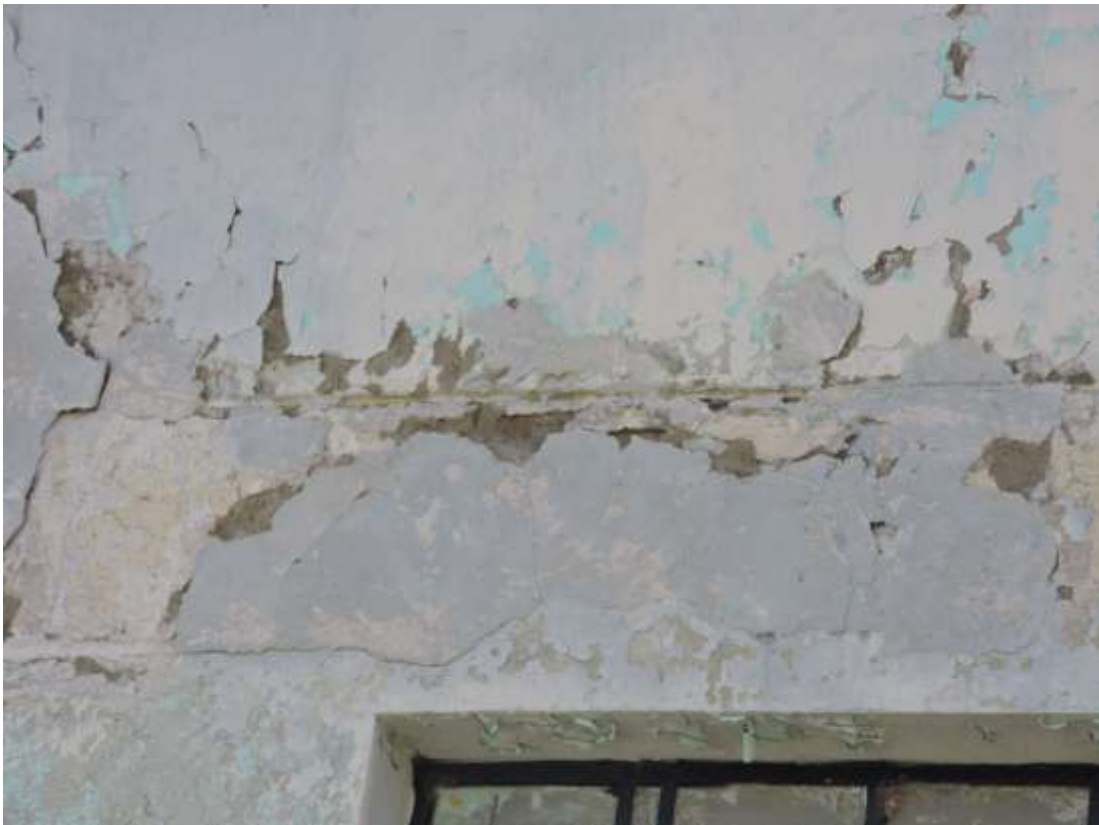
Fotografía 07- Vista del muro con presencia de desprendimiento ubicado en el lado lateral izquierda externo de la Institución Educativa Publica Santa Fe Tumpa-Yungay.

- ✓ Para reparar desprendimiento se recomienda utilizar meztik selladora, removemos todo material flojo, se limpia con alta presión de agua en el muro y posteriormente se aplica el relleno del mortero (Meztik); debido al nivel de severidad leve en la que se encuentra la estructura, se debe realizar mantenimiento en todos los elementos de la estructura y mantenerlo en buenas condiciones antes que se deteriore en su totalidad y si queremos repararla puede ser más costosa.

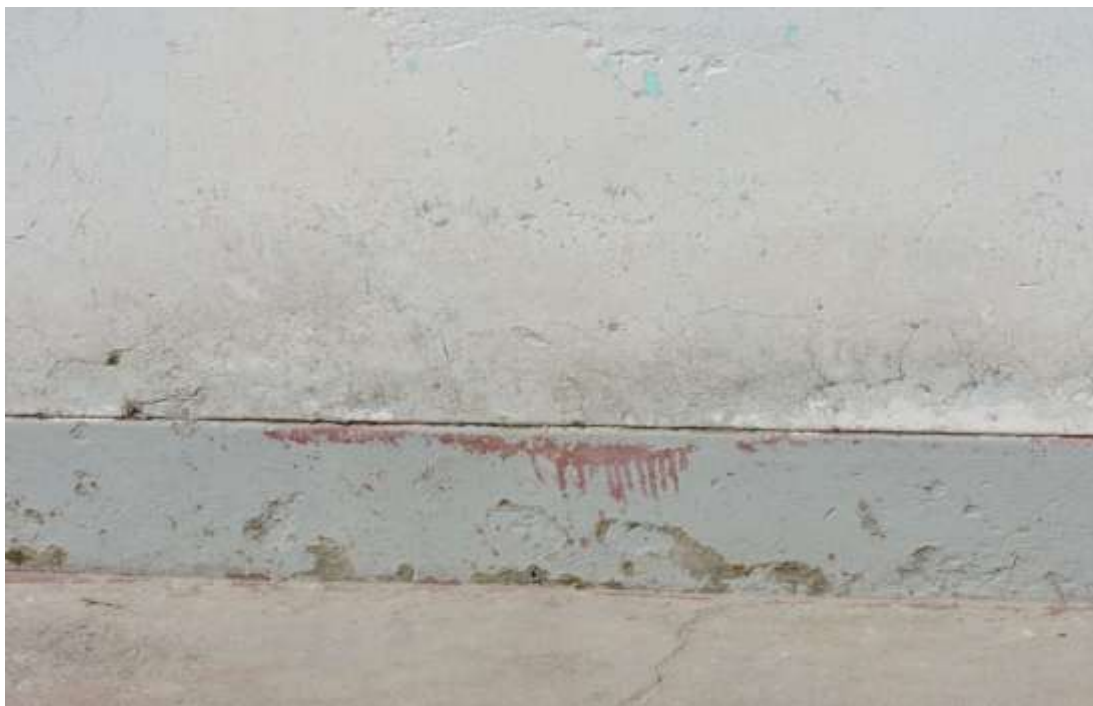
Fotografía 08- Vista del sobre cimientto - muro con presencia de descascaramiento ubicado en el lado lateral frontal externo de la Institución Educativa Publica Santa Fe Tumpa-Yungay.

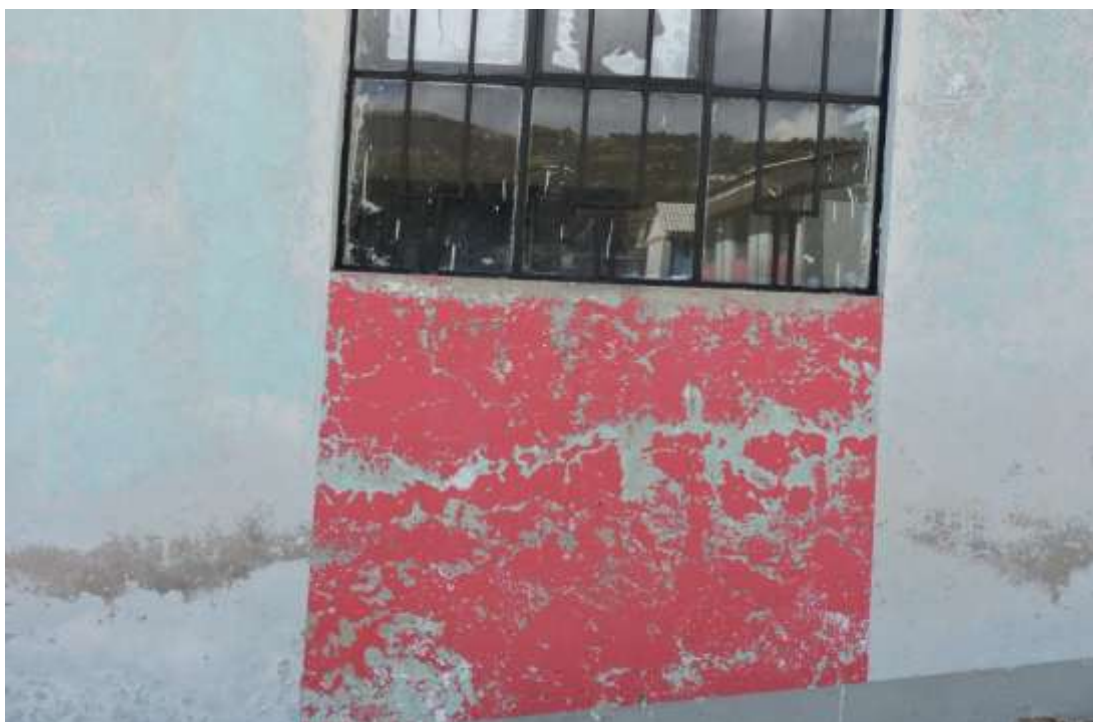
Fotografía 09- Vista del muro con presencia de descascaramiento ubicado en el lado derecho frontal externo de la Institución Educativa Publica Santa Fe Tumpa-Yungay.
