DETERMINACIÓN Y EVALUACIÓN DE LAS PATOLOGÍAS DE LOS MUROS
DE ALBAÑILERÍA CONFINADA DEL INSTITUTO DE EDUCACIÓN
SUPERIOR TECNOLÓGICO VICENTE FERRER - TUMPA DEL DISTRITO DE
YUNGAY, PROVINCIA DE YUNGAY, DEPARTAMENTO DE ANCASH – 2017

**TESIS PARA OPTAR EL TÍTULO PROFESIONAL
DE INGENIERO CIVIL**

BACH. FLORES SANCHEZ CONRADO ELVIS

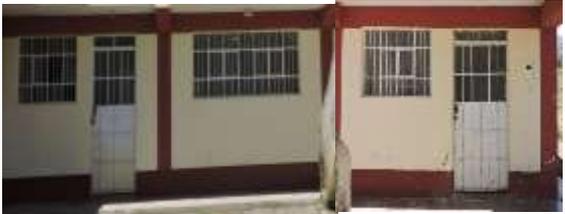
RESULTADO TOTAL DE LA MUESTRA				10.30	12.44	45.29	54.71	
NIVEL DE SEVERIDAD DE LA UNIDAD DE LA MUESTRA				Leve				
Fuente: Elaboración Propia								
FOTOGRAFÍA DE LA MUESTRA N° 04

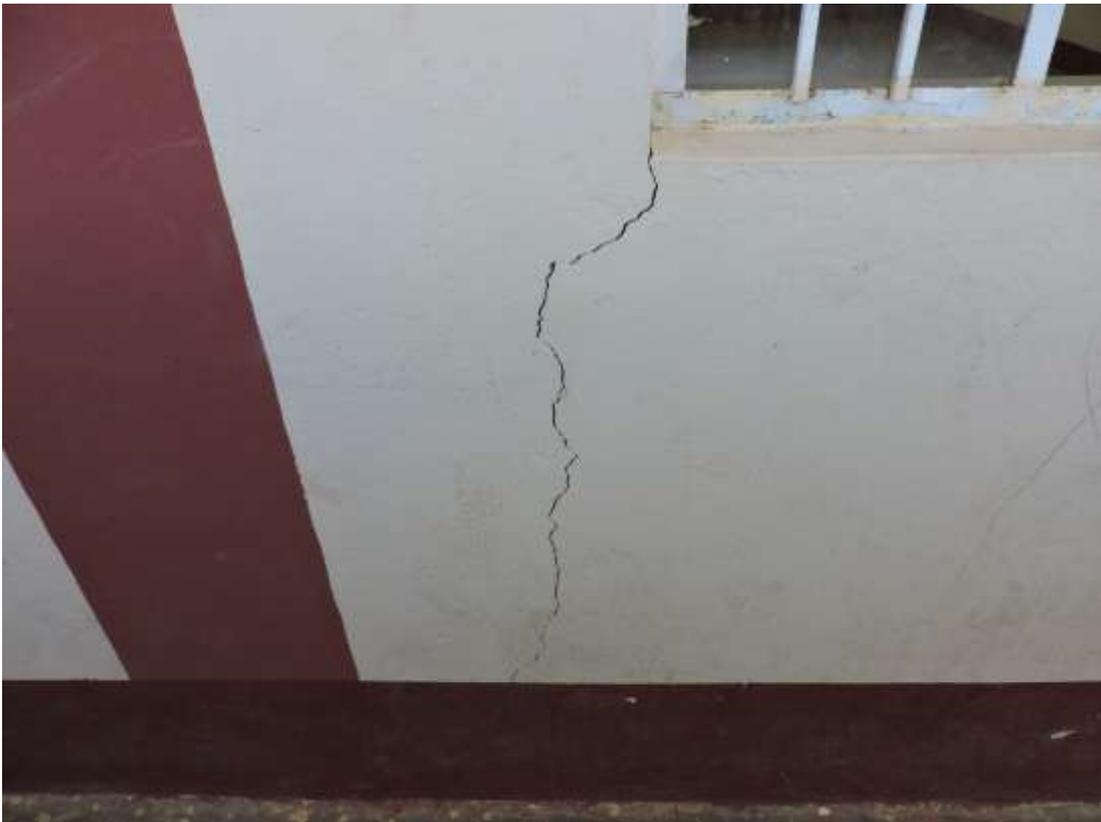
Fotografía 06- Vista del muro con presencia de fisura ubicado en el lado frontal externo del Instituto de Educación Superior Tecnológico Vicente Ferrer – Tumpa.

- Se recomienda la reparación de daños en los muros que es el más afectado, reparándolas las fisuras con debido procedimiento, limpiar la superficie afectadas, libre de suciedades, aceites o polvos a presión de agua; para luego recubrirlo la resina epóxica modificada, esto para evitar el ingreso de agentes agresores como: humedad, dióxido de carbono, sales, etc. y así evitar que puedan dañar a otras estructuras, para mantenerlo en buenas condiciones antes que se deteriore en su totalidad y si queremos repararla puede ser más costosa.

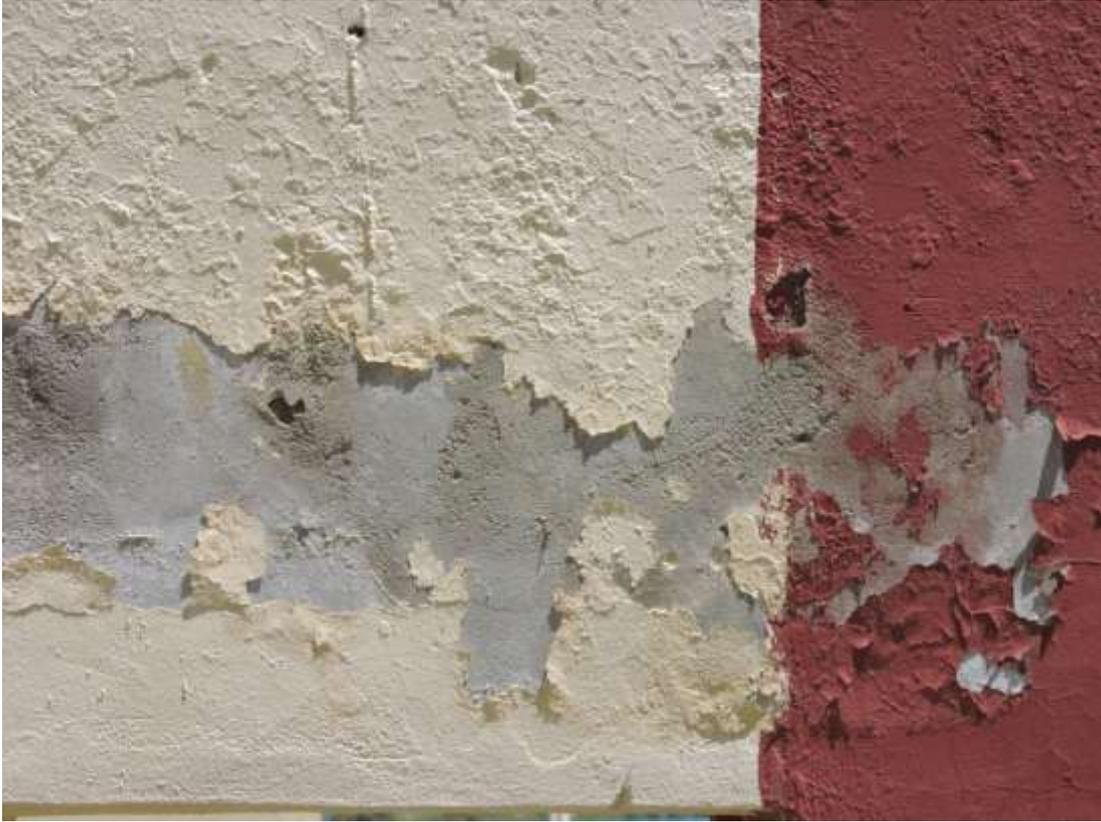
Fotografía 07- Vista del muro con presencia de descascaramiento ubicado en el lado lateral izquierda externo del Instituto de Educación Superior Tecnológico Vicente Ferrer – Tumpa

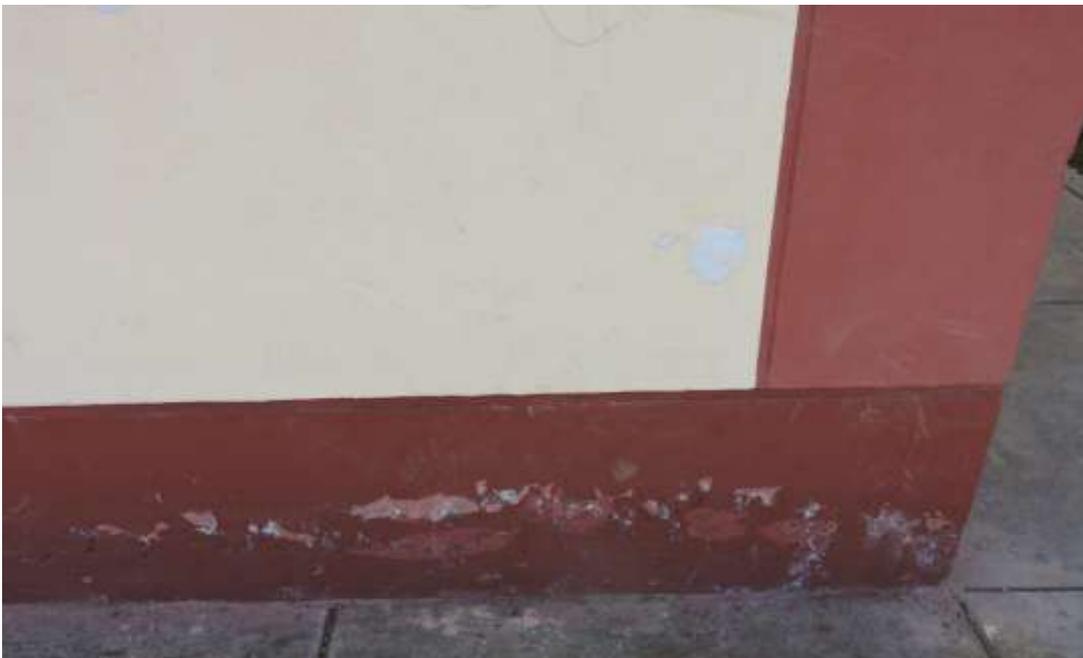
Fotografía 08- Vista del sobre cimienta - muro con presencia de eflorescencia ubicado en el lado lateral frontal externo del Instituto de Educación Superior Tecnológico Vicente Ferrer – Tumpa.
