UNIVERSIDAD CATÓLICA LOS ÁNGELES
CHIMBOTE

DETERMINACIÓN Y EVALUACIÓN DE LAS PATOLOGÍAS
DEL CERCO PERIMÉTRICO DE ALBAÑILERÍA
CONFINADA DE LA INSTITUCIÓN EDUCATIVA JORGE
CHÁVEZ, DISTRITO DE TAMBOGRANDE, PROVINCIA DE
PIURA, DEPARTAMENTO DE PIURA, OCTUBRE - 2017.

TESIS PARA OPTAR EL TÍTULO PROFESIONAL DE
INGENIERO CIVIL

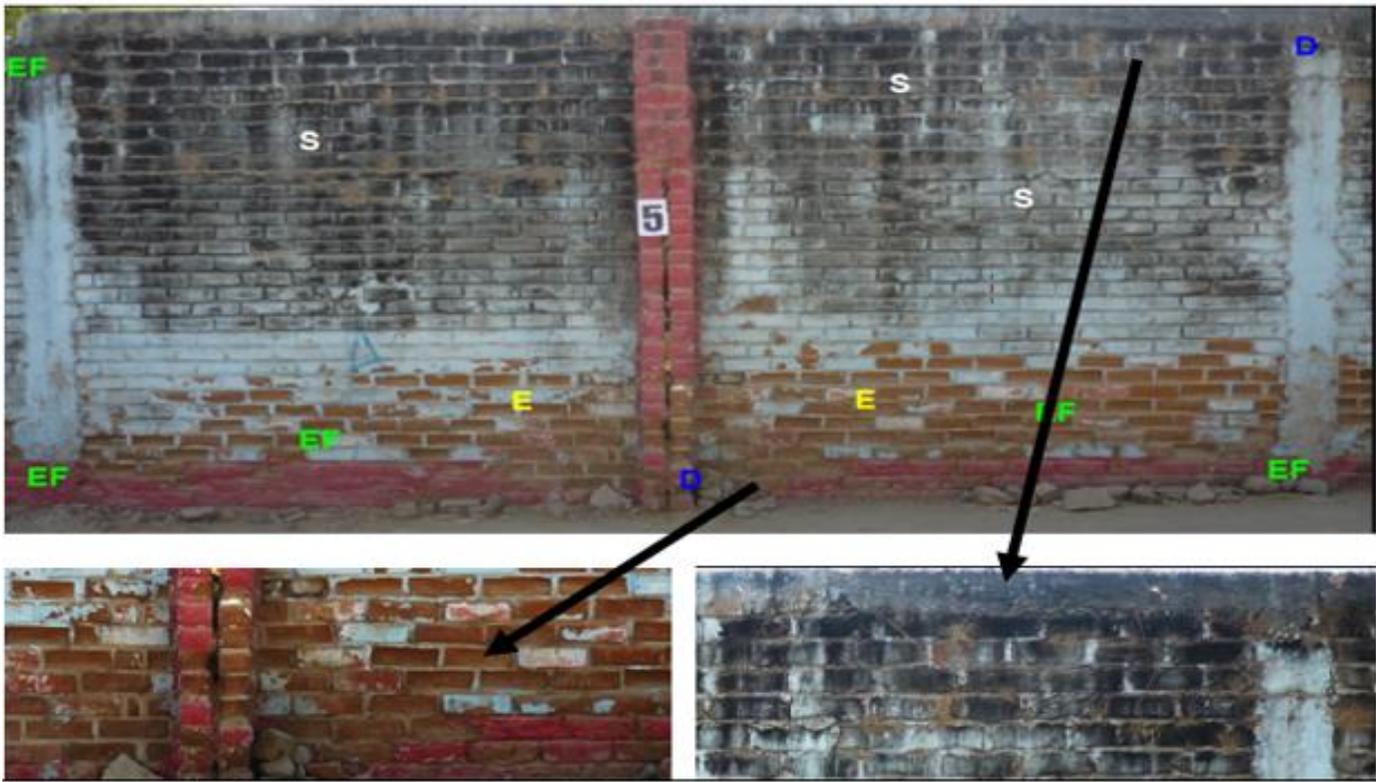
<u>PATOLOGÍAS</u>
		<u>Vigas:</u> (S): Suciedad (EF): Erosión Física <u>Columnas:</u> (D): Desprendimiento (EF): Erosión Física <u>Muros:</u> (D): Desprendimiento (E.F): Erosión Física (E.): Eflorescencia

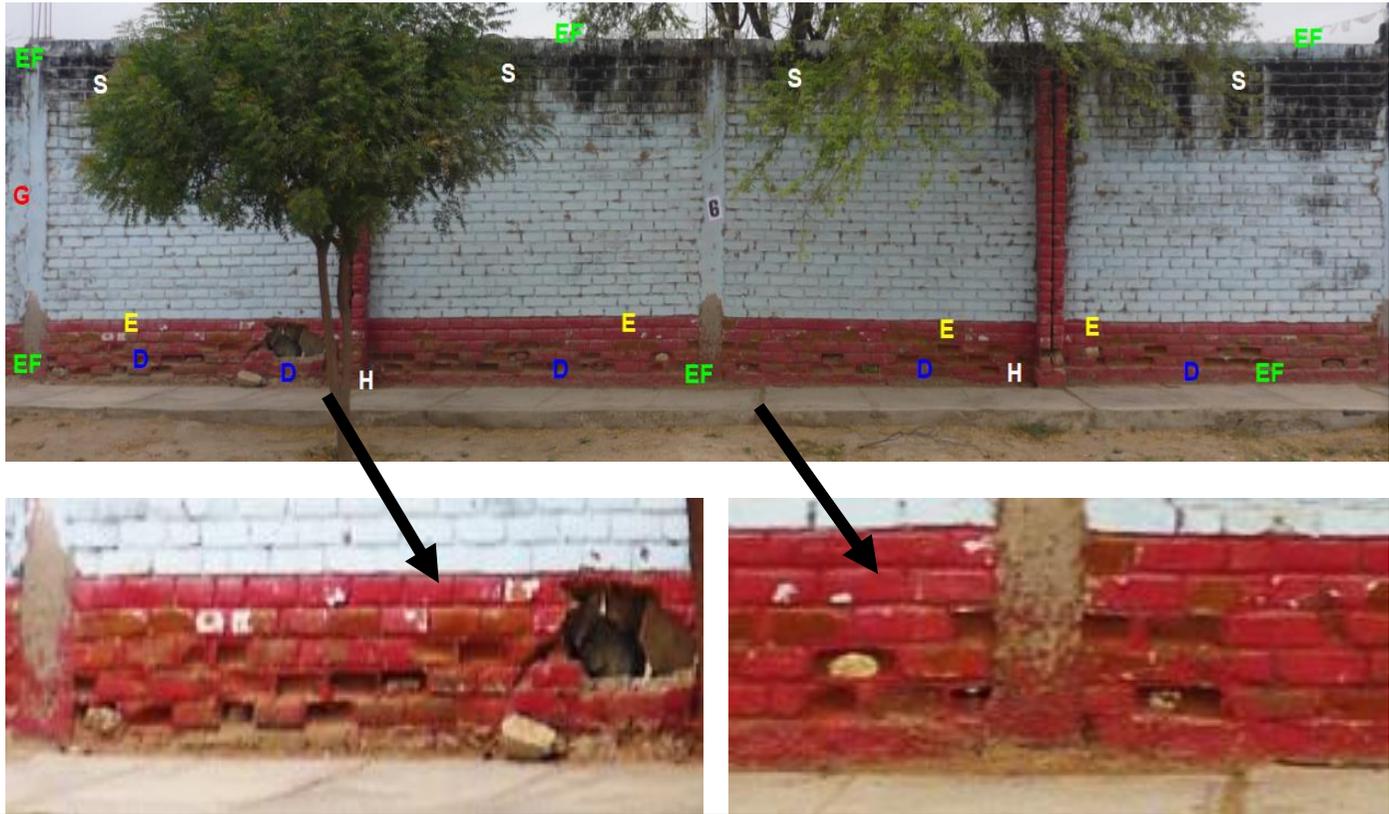
<p style="text-align: center;"><u>PATOLOGÍAS</u></p> <p><u>Vigas:</u></p> <p>(S): Suciedad (EF): Erosión Física</p> <p><u>Columnas:</u></p> <p>(EF): Erosión Física (G): Grietas</p> <p><u>Muros:</u></p> <p>(D): Desprendimiento (E): Eflorescencia</p> <p><u>Sobrecimientos:</u></p> <p>(D): Desprendimiento (E): Eflorescencia (H): Humedad</p>
