UNIVERSIDAD CATÓLICA LOS ÁNGELES
CHIMBOTE

DETERMINACIÓN Y EVALUACIÓN DE LAS
PATOLOGÍAS EN EL SISTEMA ESTRUCTURAL DE
ALBAÑILERIA DEL CERCO PERIMÉTRICO DE LA I.E.
N°15467 MICAELA BASTIDAS, DISTRITO VEINTISEIS
DE OCTUBRE, PROVINCIA DE PIURA,
DEPARTAMENTO DE PIURA – DICIEMBRE 2017

TESIS PARA OPTAR EL TÍTULO PROFESIONAL DE:
INGENIERO CIVIL

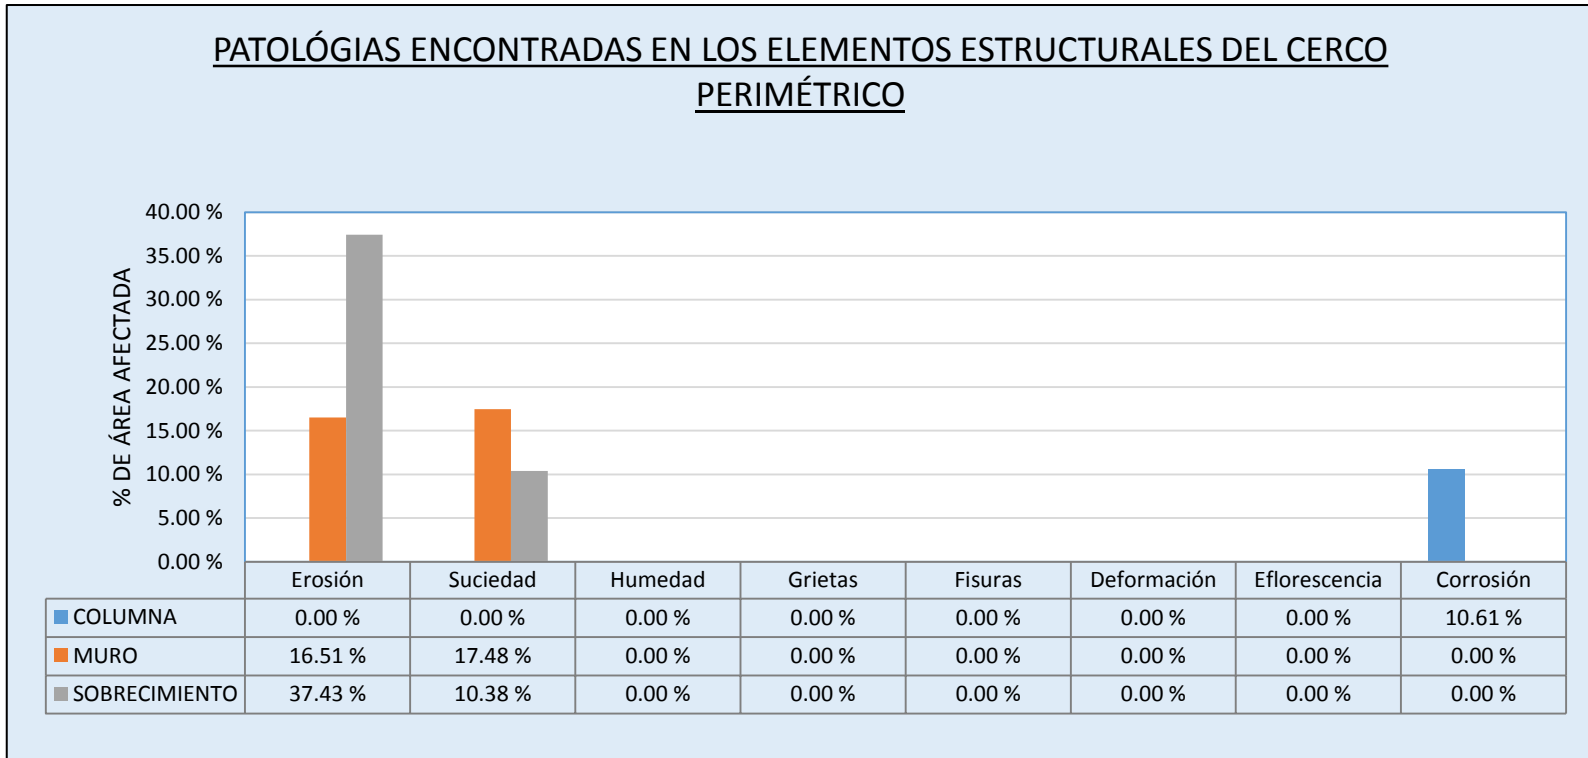
Grafico 2: Resultado en patologías en los elementos estructurales del cerco perimétrico U.M -01.

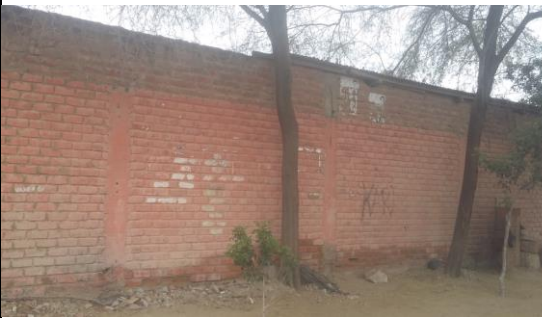
Erosión		0.00 m2	0.00 %		6.86 m2	13.86 %	Leve	2.89 m2	58.98 %	Severa	
Suciedad		0.00 m2	0.00 %		12.50 m2	25.25 %	Moderada	0.00 m2	0.00 %		
Humedad		1.45 m2	43.94 %	Severa	6.86 m2	13.86 %	Leve	2.00 m2	40.82 %	Severa	
Grietas		0.00 m2	0.00 %		0.00 m2	0.00 %		0.00 m2	0.00 %		
Fisuras		0.00 m2	0.00 %		0.00 m2	0.00 %		0.00 m2	0.00 %		
Deformación		0.00 m2	0.00 %		0.00 m2	0.00 %		0.00 m2	0.00 %		
Eflorescencia		0.00 m2	0.00 %		0.00 m2	0.00 %		0.00 m2	0.00 %		
Corrosión		1.50 m2	15.15 %	Moderada	0.00 m2	0.00 %		0.00 m2	0.00 %		
Elementos Estructurales Evaluados		Área total de estudio (m2)	Área total Afectada (m2)	Área total Sin Patología	% Patológico Afectado	% Patológico No Afectado	Nivel de Severidad predominante				
COLUMNA		3.30 m2	2.95 m2	0.35 m2	59.09 %	40.91 %	Severa

MURO		49.50 m2	26.22 m2	23.28 m2	52.97 %	47.03 %	Moderada				
SOBRECIMIENTO		4.90 m2	4.89 m2	0.01 m2	99.80 %	0.20 %	Severa				
TOTAL		57.70 m2	34.06 m2	23.64 m2	Severa						
PLANO PATOLOGIA

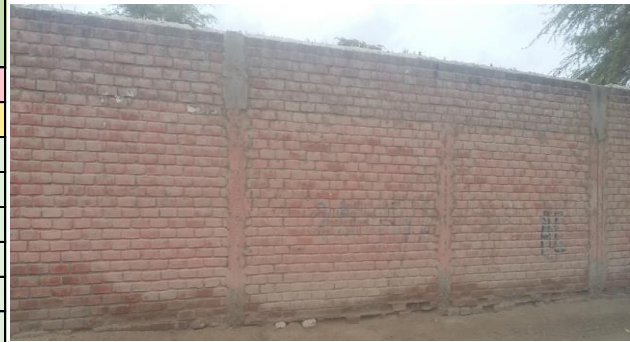
PATOLOGÍAS		Área Afectada	% Afectado	Nivel de Severidad	Área Afectada	% Afectado	Nivel de Severidad	Área Afectada	% Afectado	Nivel de Severidad	
Erosión		0.50 m2	9.23 %	Leve	5.42 m2	11.29 %	Leve	1.35 m2	40.91 %	Severa	
Suciedad		1.60 m2	29.52 %	Moderada	13.75 m2	28.64 %	Severa	1.35 m2	40.91 %	Moderada	
Humedad		0.00 m2	0.00 %		5.42 m2	11.29 %	Leve	0.00 m2	0.00 %		
Grietas		0.00 m2	0.00 %		0.09 m2	0.19 %	Leve	0.00 m2	0.00 %		
Fisuras		0.00 m2	0.00 %		0.00 m2	0.00 %		0.00 m2	0.00 %		
Deformación		0.00 m2	0.00 %		0.00 m2	0.00 %		0.00 m2	0.00 %		
Eflorescencia		0.00 m2	0.00 %		0.00 m2	0.00 %		0.00 m2	0.00 %		
Corrosión		0.00 m2	0.00 %		0.00 m2	0.00 %		0.00 m2	0.00 %		
Elementos Estructurales Evaluados		Área total de estudio (m2)	Área total Afectada (m2)	Área total Sin Patología	% Patológico Afectado	% Patológico No Afectado	Nivel de Severidad Predominante				
COLUMNA		5.42 m2	2.10 m2	3.32 m2	38.75 %	61.25 %	Moderada

MURO		48.01 m2	24.68 m2	23.33 m2	51.41 %	48.59 %	Leve				
SOBRECIMIENTO		3.30 m2	2.70 m2	0.60 m2	81.82 %	18.18 %	Severa				
TOTAL		56.73 m2	29.48 m2	27.25 m2	Severa						
<p style="text-align: center;">PLANO PATOLOGIA</p>

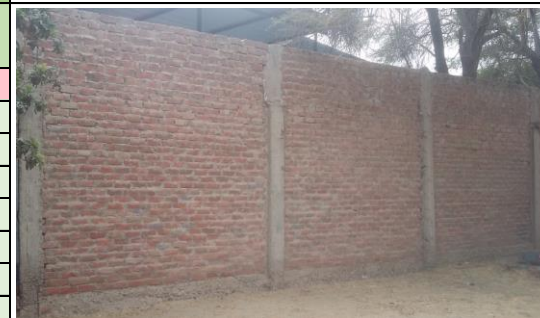
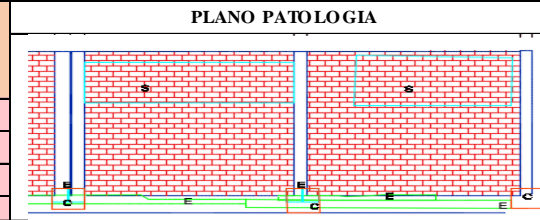
Erosión	0.25 m ²	19.84 %	Moderada	1.60 m ²	7.57 %	Leve	1.50 m ²	53.57 %	Severa	
Suciedad	0.65 m ²	51.59 %	Severa	9.30 m ²	43.99 %	Severa	0.00 m ²	0.00 %		
Humedad	0.00 m ²	0.00 %		0.00 m ²	0.00 %		0.00 m ²	0.00 %		
Grietas	0.00 m ²	0.00 %		0.00 m ²	0.00 %		0.00 m ²	0.00 %		
Fisuras	0.00 m ²	0.00 %		0.00 m ²	0.00 %		0.00 m ²	0.00 %		
Deformación	0.00 m ²	0.00 %		0.00 m ²	0.00 %		0.00 m ²	0.00 %		
Eflorescencia	0.00 m ²	0.00 %		0.00 m ²	0.00 %		0.00 m ²	0.00 %		
Corrosión	0.08 m ²	6.35 %	Leve	0.00 m ²	0.00 %		0.00 m ²	0.00 %		
Elementos Estructurales Evaluados	Área total de estudio (m ²)	Área total Afectada (m ²)	Área total Sin Patología	% Patológico Afectado		% Patológico No Afectado		Nivel de Severidad		
COLUMNA	1.26 m ²	0.98 m ²	0.28 m ²	77.78 %		22.22 %		Severa		
MURO	21.14 m ²	10.90 m ²	10.24 m ²	51.56 %		48.44 %		Severa		
SOBRECIMIENTO	2.80 m ²	1.50 m ²	1.30 m ²	53.57 %		46.43 %		Severa		
TOTAL	25.20 m²	13.38 m²	11.82 m²	Severa

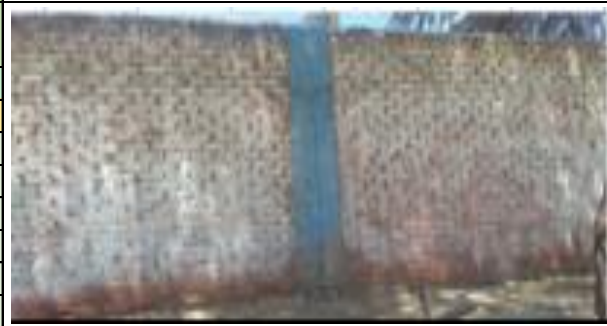
PATOLOGÍAS		Área Afectada	% Afectado	Nivel de Severidad	Área Afectada	% Afectado	Nivel de Severidad	Área Afectada	% Afectado	Nivel de Severidad	
Erosión		0.25 m2	19.84 %	Moderada	1.28 m2	7.14 %	Leve	0.00 m2	0.00 %	Leve

Suciedad		0.00 m2	0.00 %		5.30 m2	29.58 %	Moderada	0.00 m2	0.00 %	Moderada	
Humedad		0.00 m2	0.00 %		0.00 m2	0.00 %		0.00 m2	0.00 %		
Grietas		0.00 m2	0.00 %		0.10 m2	0.56 %	Leve	0.00 m2	0.00 %		
Fisuras		0.30 m2	23.81 %	Moderada	0.00 m2	0.00 %		0.00 m2	0.00 %		
Deformación		0.23 m2	18.25 %	Moderada	0.00 m2	0.00 %		0.00 m2	0.00 %		
Eflorescencia		0.00 m2	0.00 %		0.00 m2	0.00 %		0.00 m2	0.00 %		
Corrosión		0.04 m2	3.17 %	Leve	0.00 m2	0.00 %		0.00 m2	0.00 %		
Elementos Estructurales Evaluados		Área total de estudio (m2)	Área total Afectada (m2)	Área total Sin Patología	% Patológico Afectado	% Patológico No Afectado	Nivel de Severidad

COLUMNA		1.26 m2	0.82 m2	0.44 m2	65.08 %	34.92 %	Moderada

MURO		17.92 m2	6.68 m2	11.24 m2	37.28 %	62.72 %	Leve				
SOBRECIMIENTO		0.98 m2	0.00 m2	0.98 m2	0.00 %	100.00 %	Moderada				
TOTAL		20.16 m2	7.50 m2	12.66 m2	Moderada

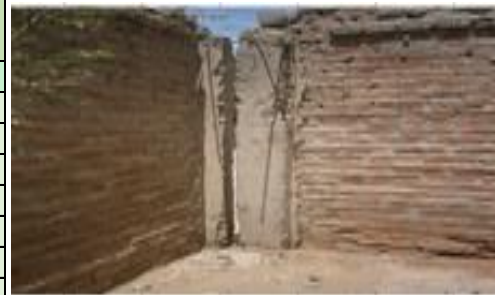
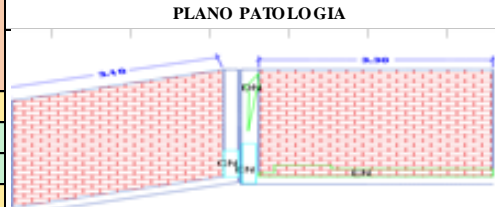
Erosión	0.25 m2	19.84 %	Moderada	1.28 m2	7.14 %	Leve	0.35 m2	12.50 %	Leve
Suciedad	0.00 m2	0.00 %		0.00 m2	0.00 %		0.00 m2	0.00 %	
Humedad	0.00 m2	0.00 %		0.00 m2	0.00 %		0.00 m2	0.00 %	
Grietas	0.00 m2	0.00 %		0.00 m2	0.00 %		0.00 m2	0.00 %	
Fisuras	0.00 m2	0.00 %		0.00 m2	0.00 %		0.00 m2	0.00 %	
Deformación	0.23 m2	18.25 %	Moderada	0.00 m2	0.00 %		0.00 m2	0.00 %	
Eflorescencia	0.00 m2	0.00 %		0.00 m2	0.00 %		0.00 m2	0.00 %	
Corrosión	0.40 m2	31.75 %	Severa	0.00 m2	0.00 %		0.00 m2	0.00 %	
Elementos Estructurales Evaluados	Área total de estudio (m2)	Área total Afectada (m2)	Área total Sin Patología	% Patológico Afectado		% Patológico No Afectado		Mivel de Severidad	
COLUMNA	1.26 m2	0.88 m2	0.38 m2	69.84 %		30.16 %		Moderada	
MURO	17.92 m2	1.28 m2	16.64 m2	7.14 %		92.86 %		Leve	
SOBRECIMIENTO	2.80 m2	0.35 m2	2.45 m2	12.50 %		87.50 %		Leve	
TOTAL	21.98 m2	2.51 m2	19.47 m2	Moderada

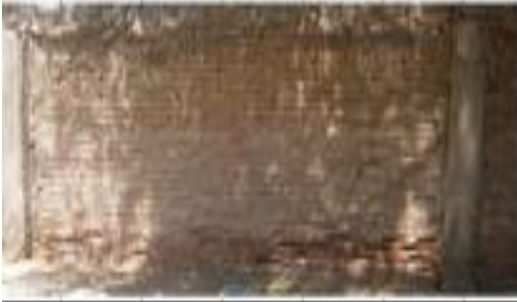
Erosión	0.25 m2	19.84 %	Moderada	1.60 m2	7.57 %	Leve	0.66 m2	23.57 %	Moderada	
Suciedad	0.00 m2	0.00 %		0.98 m2	4.64 %	Leve	0.00 m2	0.00 %		
Humedad	0.00 m2	0.00 %		0.00 m2	0.00 %		0.00 m2	0.00 %		
Grietas	0.00 m2	0.00 %		0.00 m2	0.00 %		0.00 m2	0.00 %		
Fisuras	0.00 m2	0.00 %		0.00 m2	0.00 %		0.45 m2	16.07 %	Moderada	
Deformación	0.00 m2	0.00 %		0.00 m2	0.00 %		0.00 m2	0.00 %		
Eflorescencia	0.00 m2	0.00 %		0.00 m2	0.00 %		0.00 m2	0.00 %		
Corrosión	0.08 m2	6.35 %	Leve	0.00 m2	0.00 %		0.00 m2	0.00 %		
Elementos Estructurales Evaluados	Área total de estudio (m2)	Área total Afectada (m2)	Área total Sin Patología	% Patológico Afectado	% Patológico No Afectado	Nivel de Severidad predominante				
COLUMNA	1.26 m2	0.33 m2	0.93 m2	26.19 %	73.81 %	Moderada				
MURO	21.14 m2	2.58 m2	18.56 m2	12.20 %	87.80 %	Leve
