UNIVERSIDAD CATÓLICA LOS ÁNGELES
CHIMBOTE

**DETERMINACIÓN Y EVALUACIÓN DE LAS
PATOLOGÍAS DEL CONCRETO PARA OBTENER EL
ÍNDICE DE INTEGRIDAD ESTRUCTURAL DEL
PAVIMENTO Y CONDICIÓN OPERACIONAL DE LA
SUPERFICIE DE LA PISTA EN LA AVENIDA LAS
MALVINAS, DEL DISTRITO DE MAZAMARI,
PROVINCIA DE SATIPO, REGIÓN DE JUNÍN, ABRIL –
2016.**

TESIS PARA OPTAR EL TÍTULO

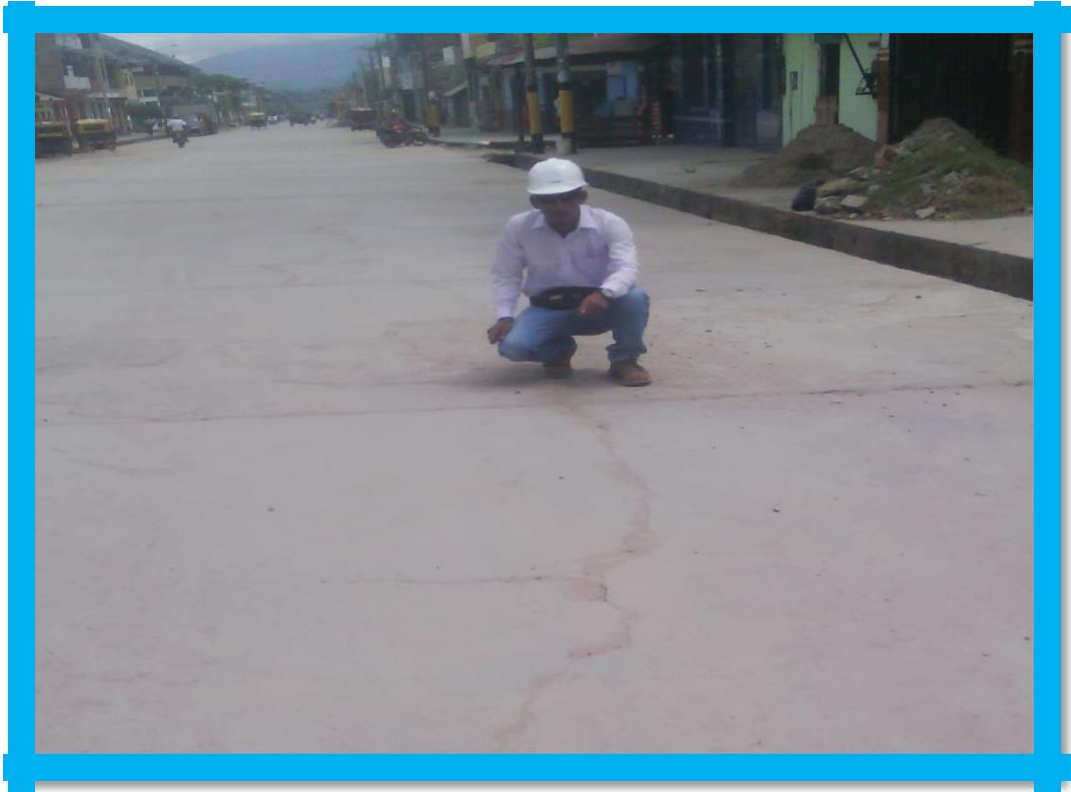
Figura 88. Fotografía de grietas lineales cuadra 02.

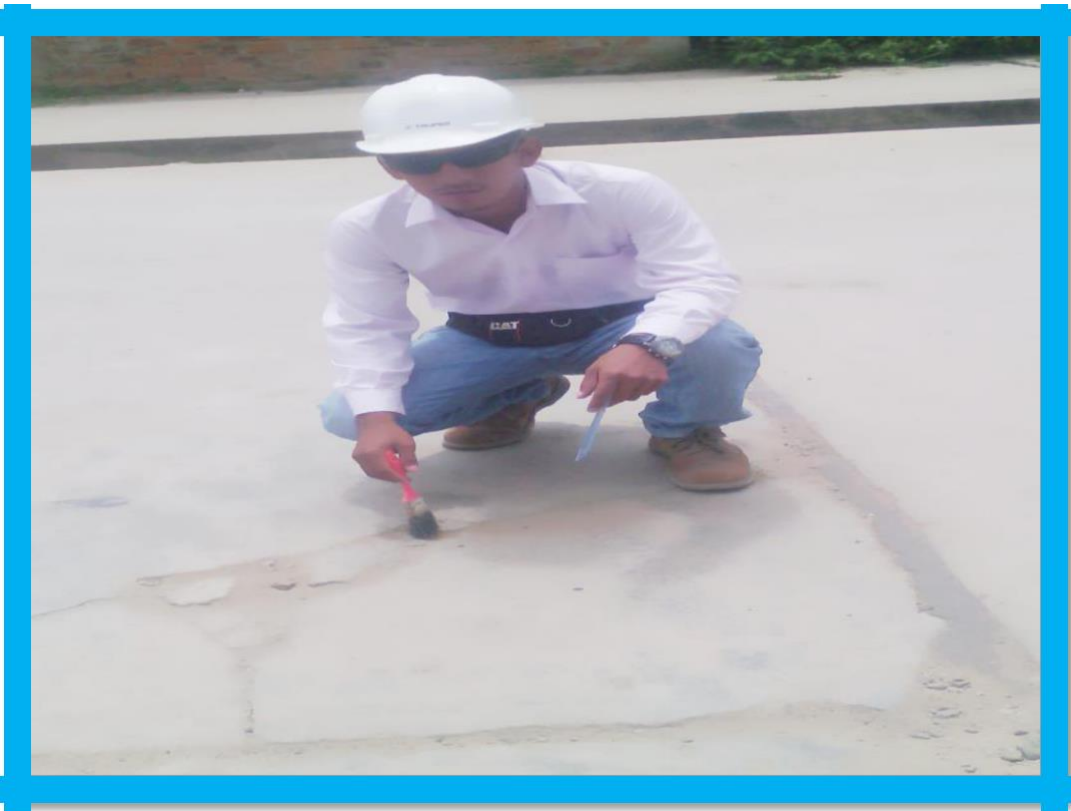
Figura 89. Fotografía de grieta de esquina cuadra 02.

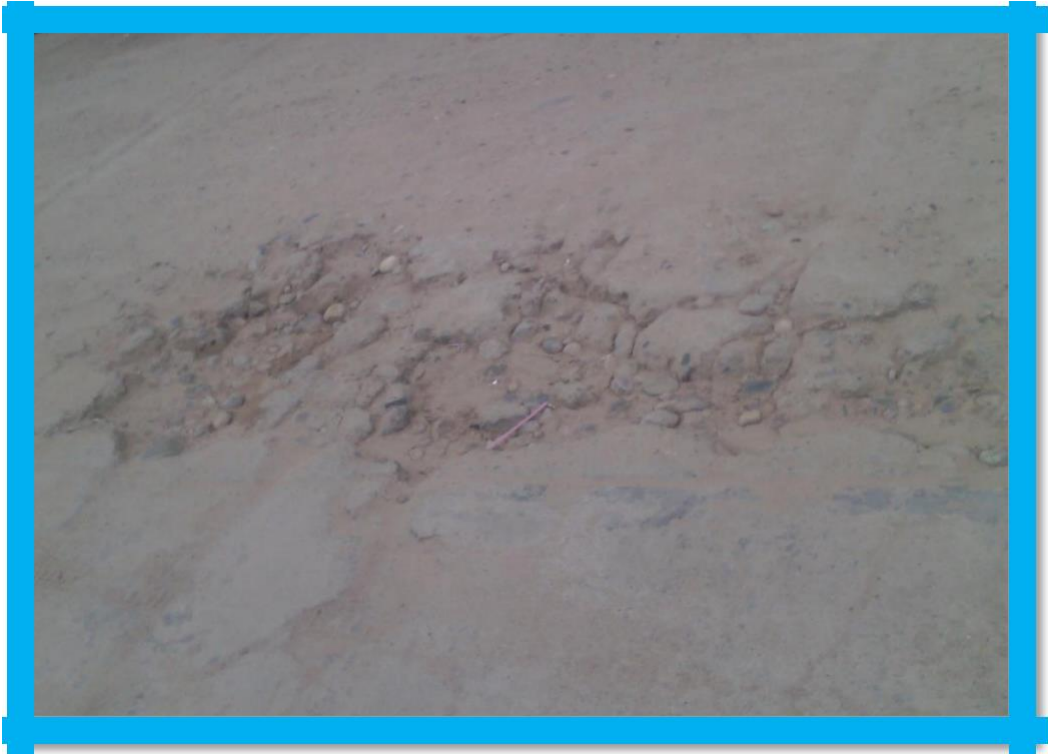
Figura 90. Desconchamiento, mapa de grietas, craquelado cuadra 02

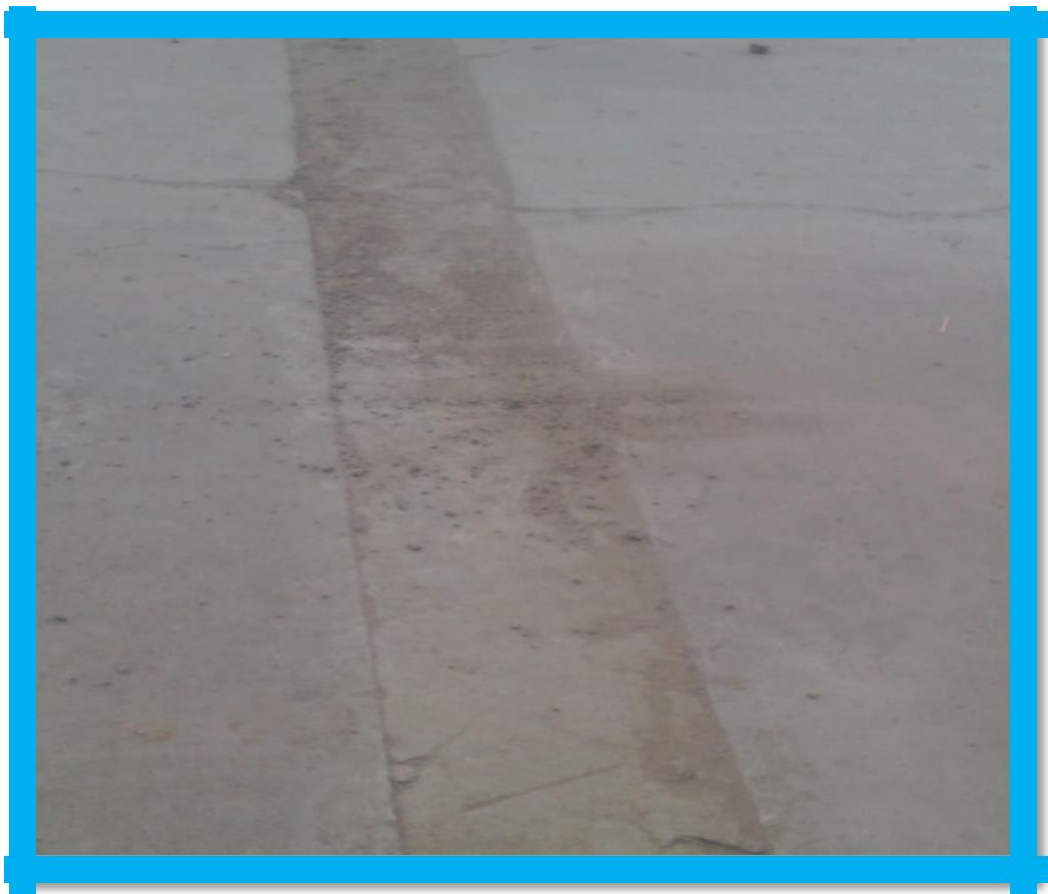
Figura 91. Parche grande cuadra 02.

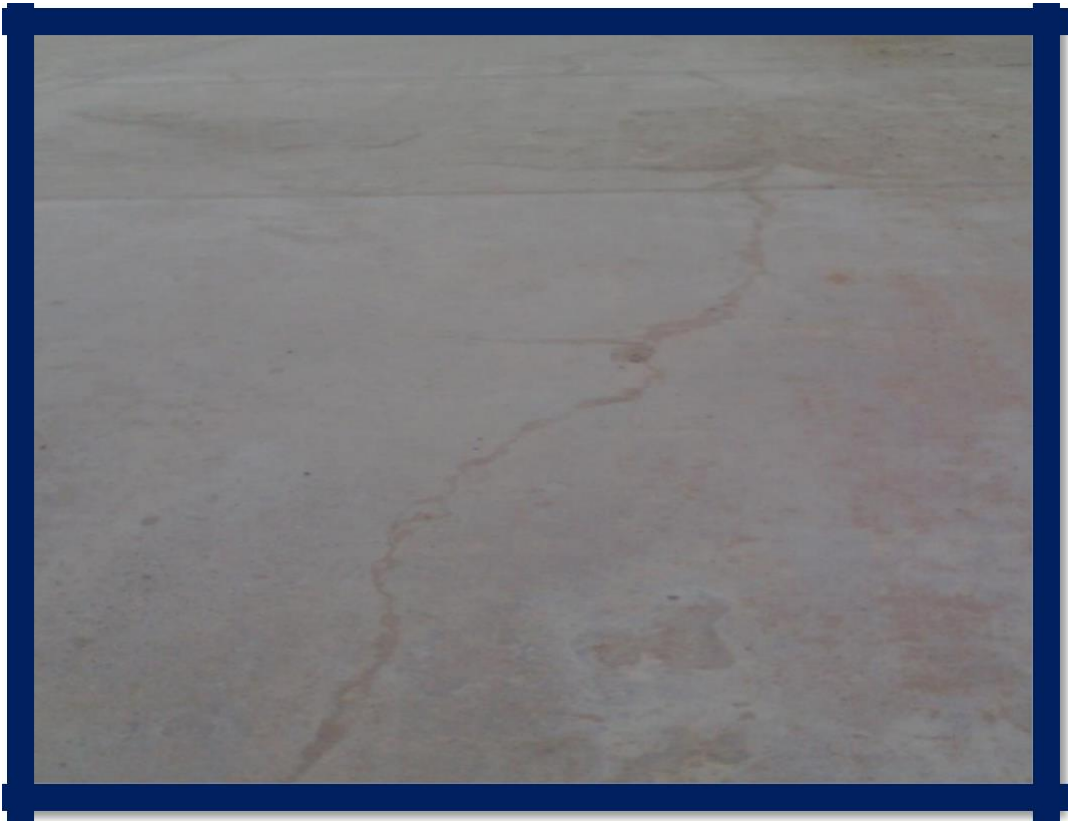
Figura 93. Grietas lineales cuadra 03.

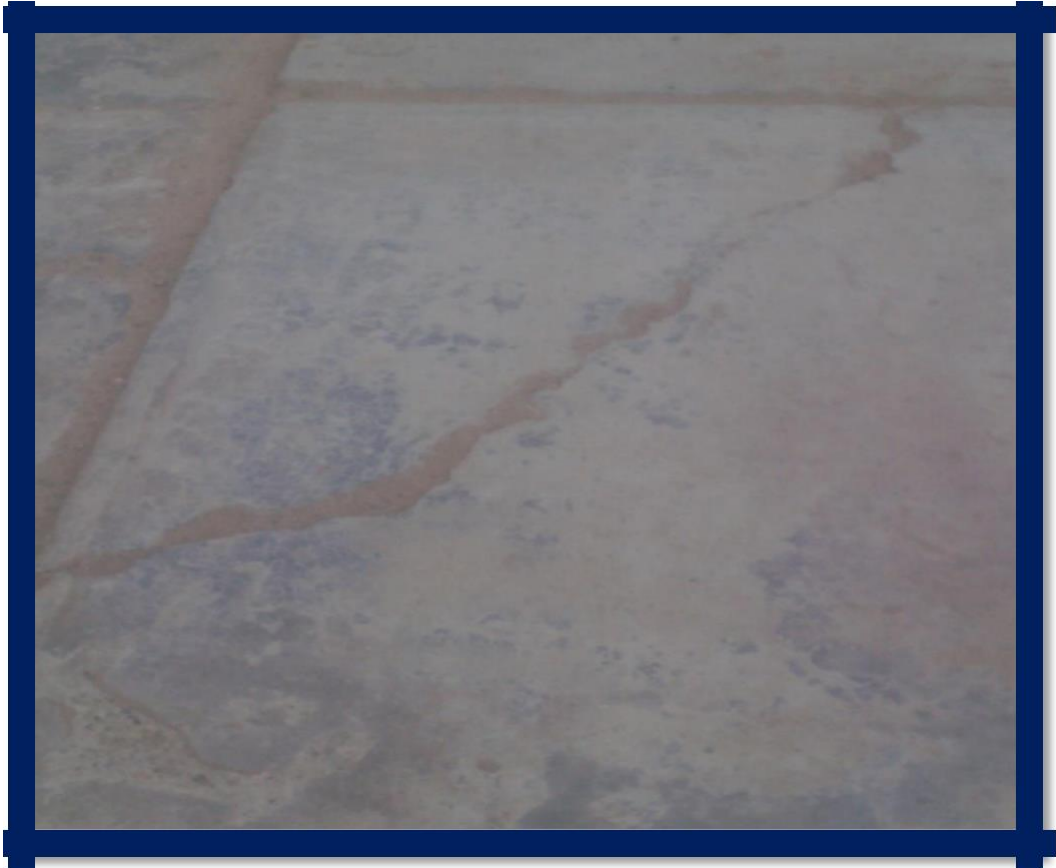
Figura 94. Grieta de esquina 03.

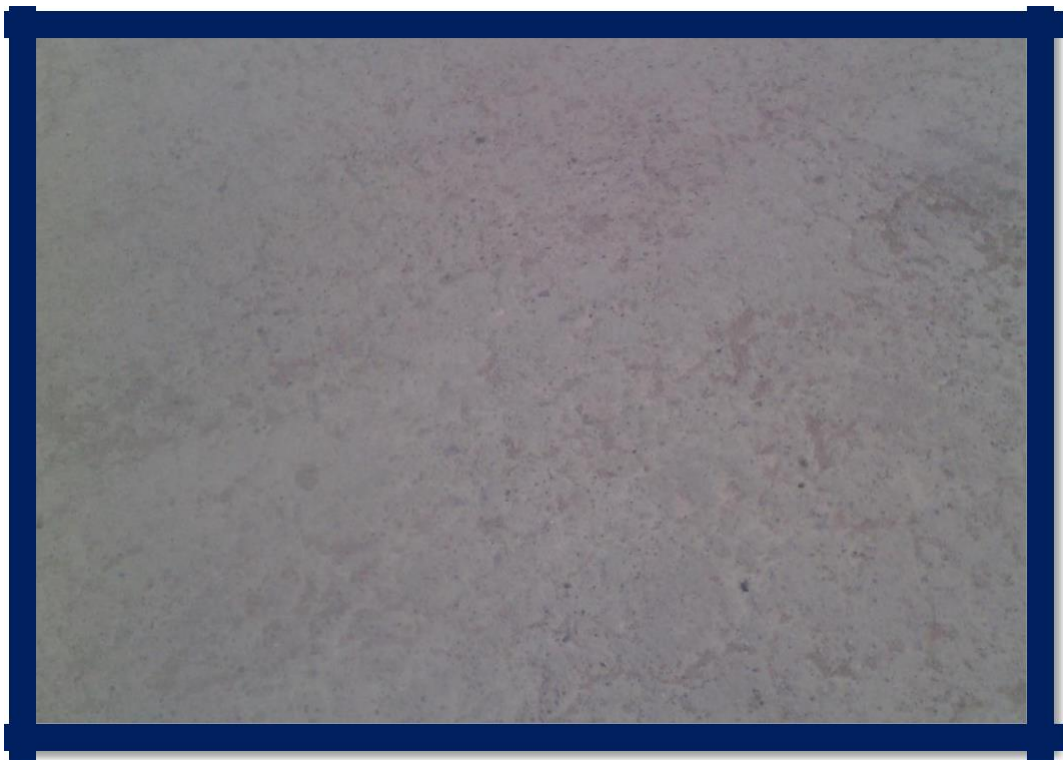
Figura 95. Grietas de retracción cuadra 03

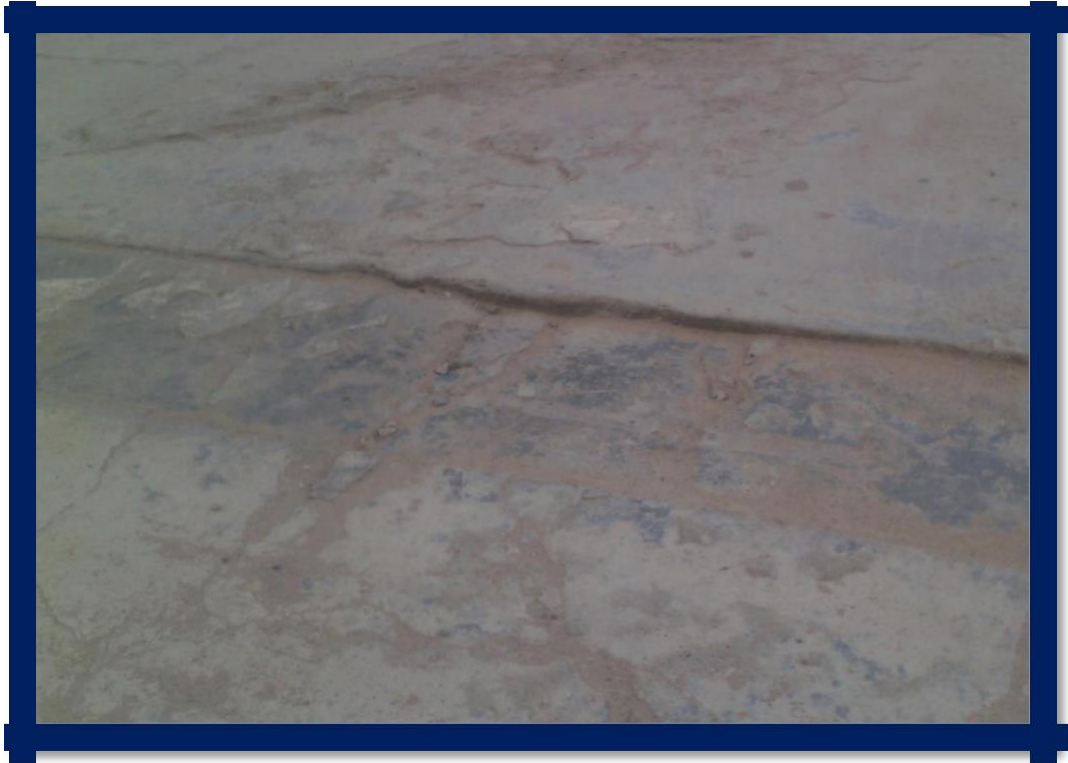
Figura 96. Parche grande cuadro 03.

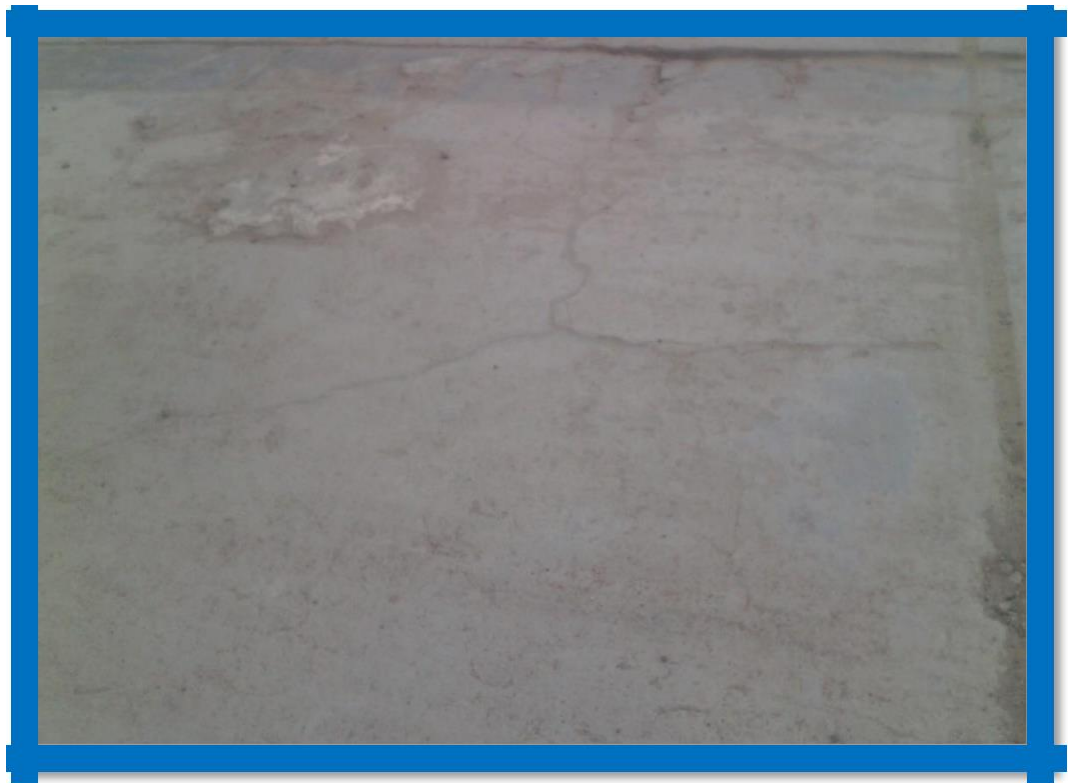
Figura 99. Grietas lineales cuadra 04.

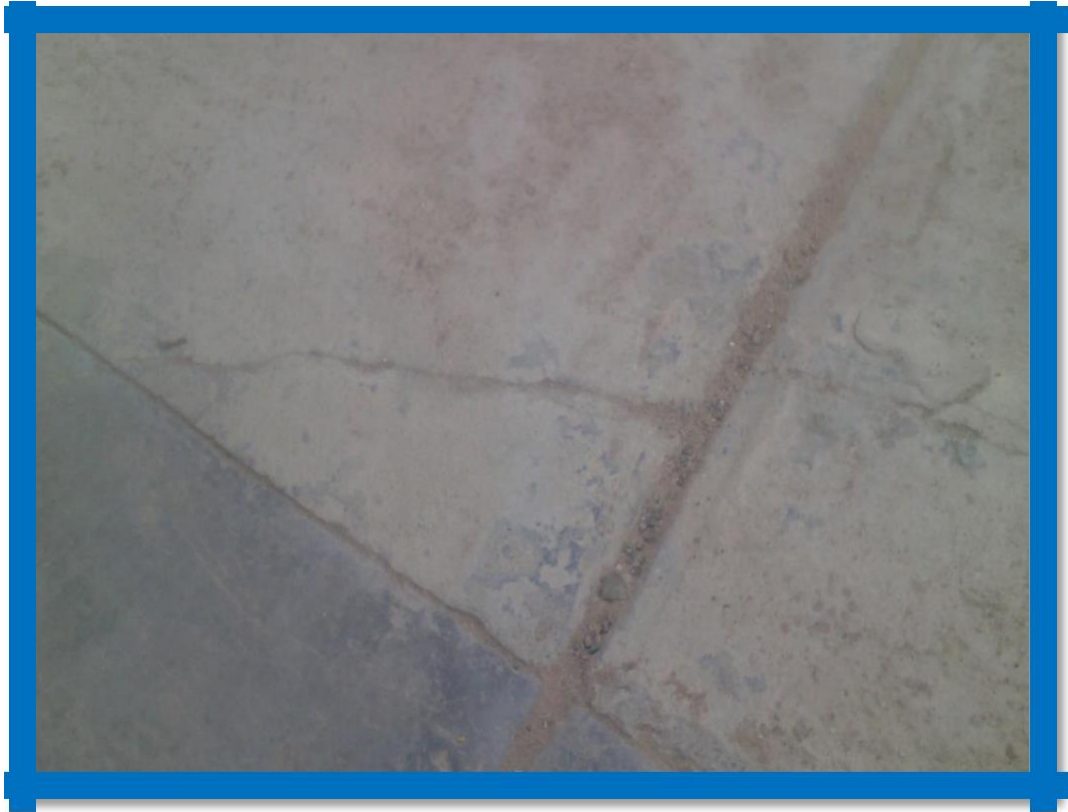
Figura 100. Grieta de esquina cuadra 04.

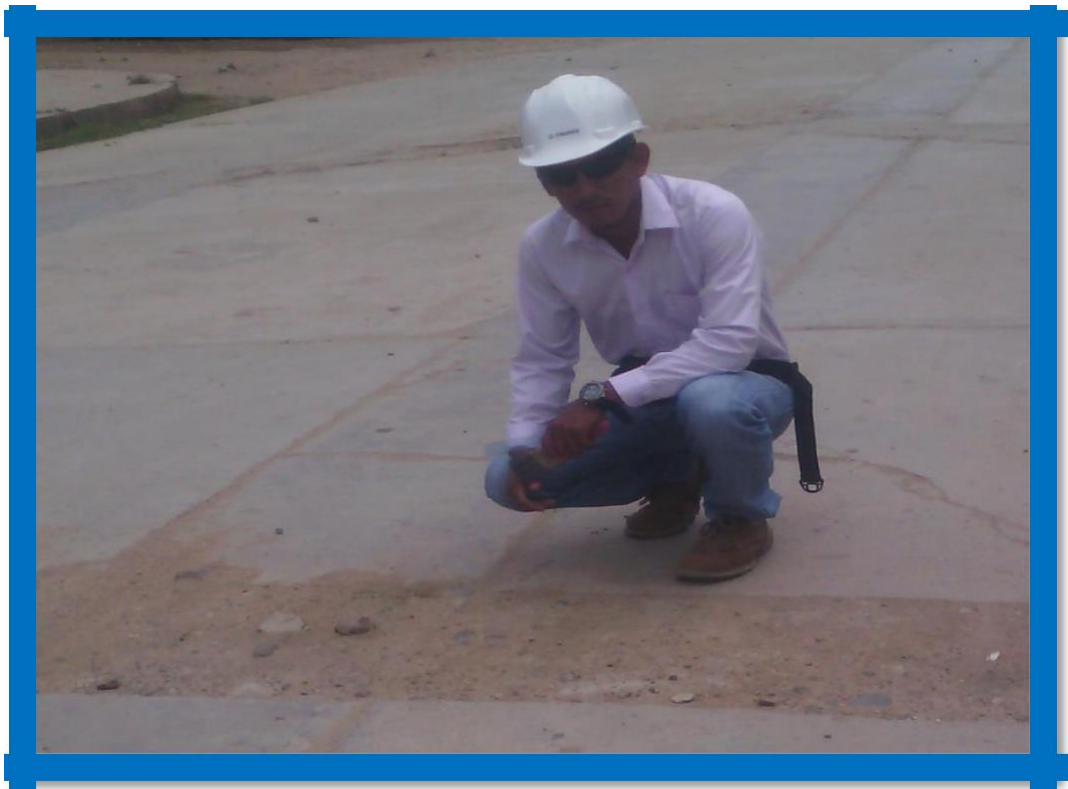
Figura 101. Parche grande cuadra 04.
