EVALUACIÓN DE LAS PATOLOGÍAS DE LA SUPERFICIE DE RODADURA DEL PAVIMENTO FLEXIBLE DE LA AV. ANDRÉS RAZURI (CUADRAS 1 A LA CUADRA 5), DEL DISTRITO DE TAMBOGRANDE, PIURA - 2015.

TESIS PARA OPTAR EL TÍTULO PROFESIONAL DE INGENIERO CIVIL

HECTOR IVAN GARCIA SAAVEDRA

2015

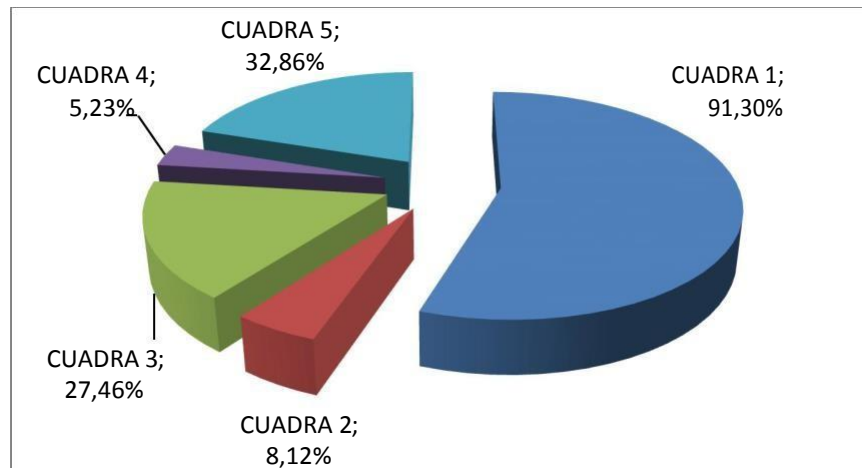
Otra causa muy común por la cual se presenta la patología de desprendimiento de los agregados, es que la mezcla presente en la capa de rodadura es de calidad muy pobre, implicando esto al ligante asfáltico y sus agregados.

GRAFICO No 32. Porcentajes por cuadra de la patología desprendimiento de agregados de alta severidad.

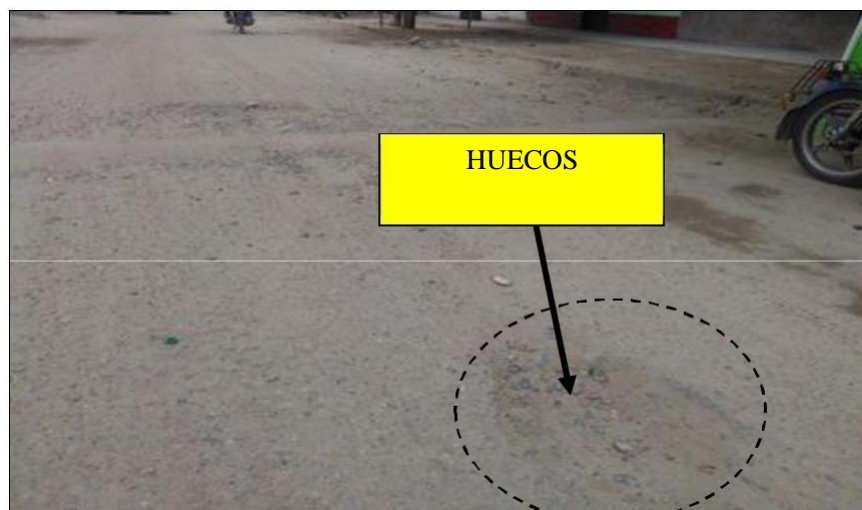
GRAFICO No 34. Patologías de huecos en la cuadra 1

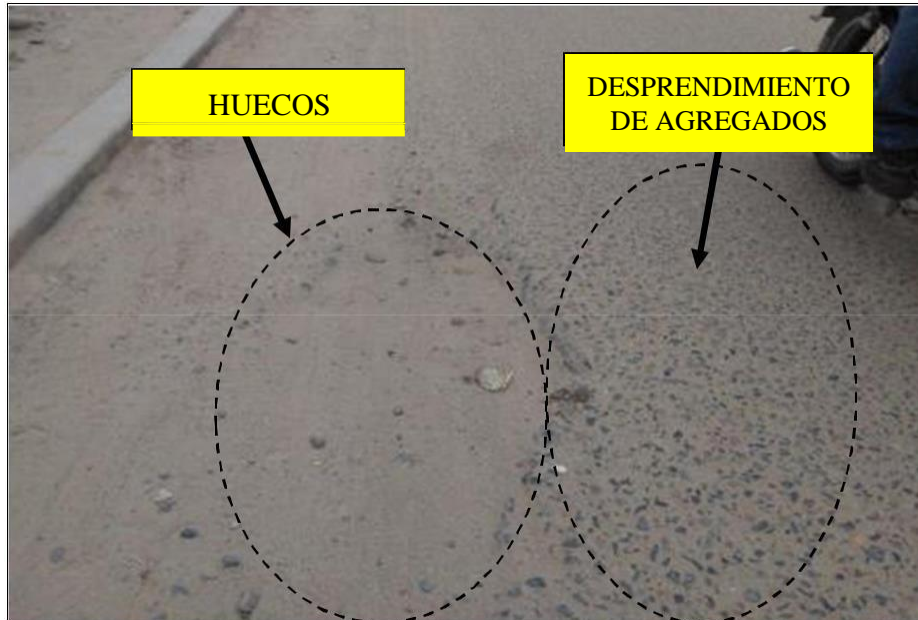
GRAFICO No 35. Desprendimiento de Agregado y huecos en la cuadra 1

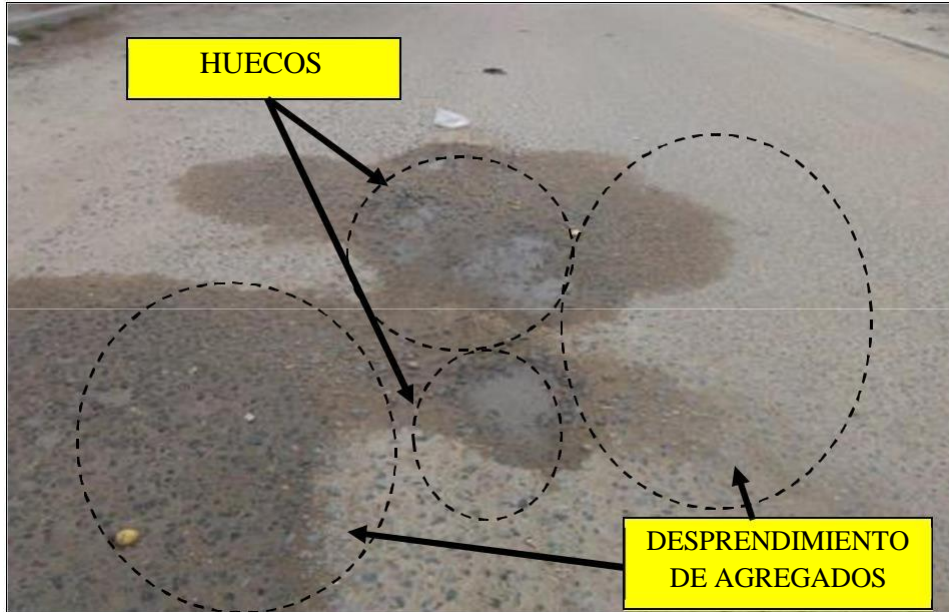
GRAFICO No 37. Desprendimiento de Agregado y huecos en la cuadra 2

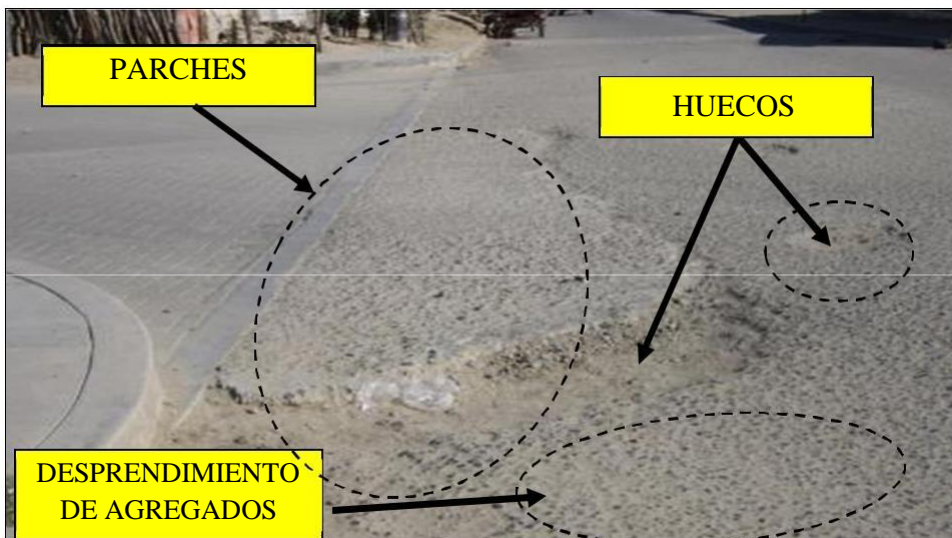
GRAFICO No 38. Parches, huecos y desprendimiento de agregados en la cuadra 2.

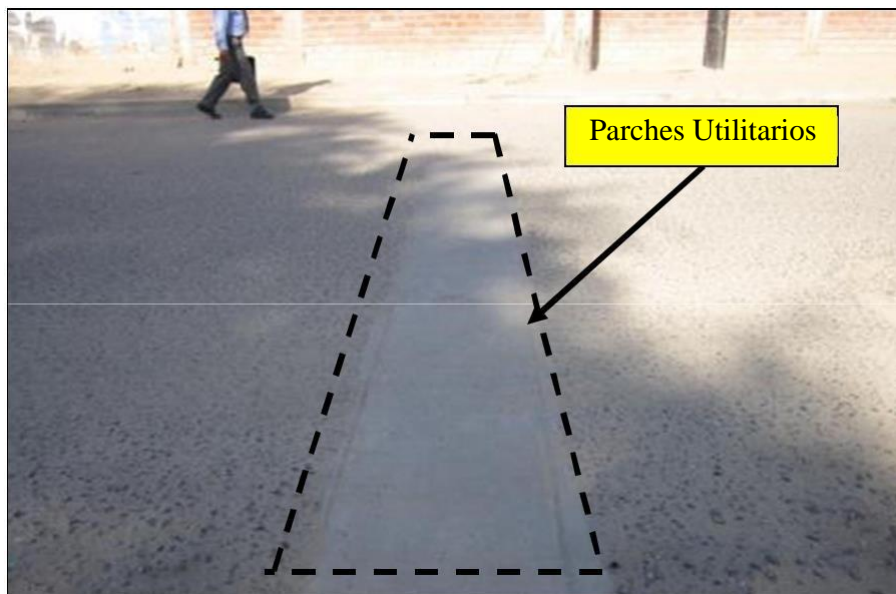
GRAFICO No 40. Parches utilitarios en la cuadra 3

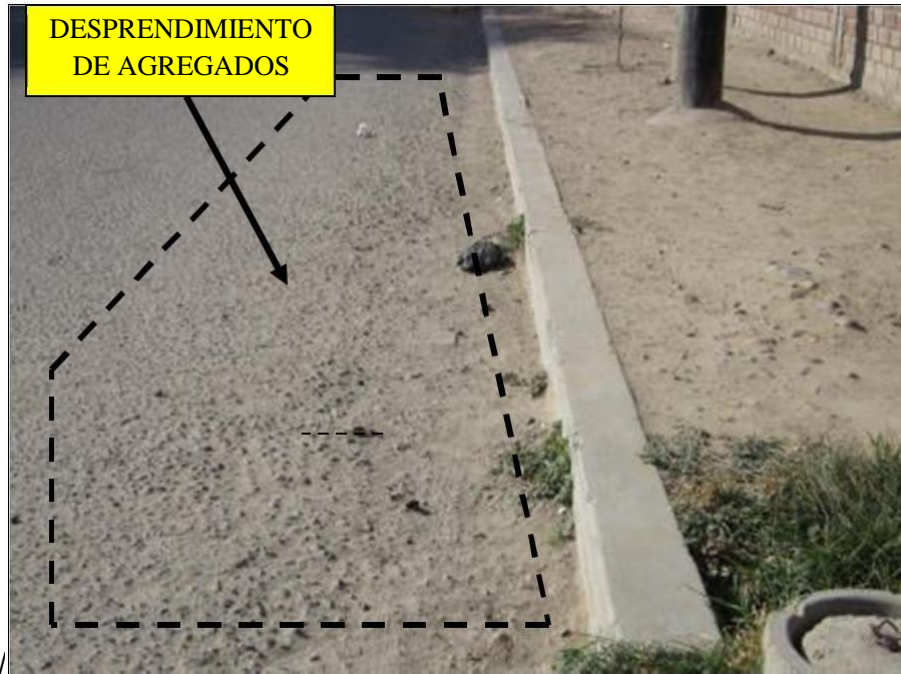
GRAFICO No 41. Desprendimiento de Agregado en la cuadra 3

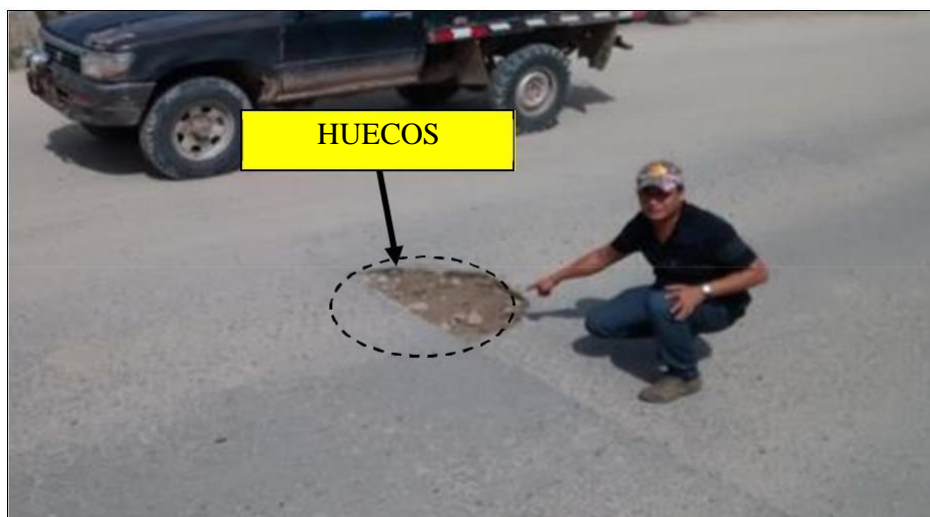
GRAFICO No 42. Patología de Huecos en la cuadra 3

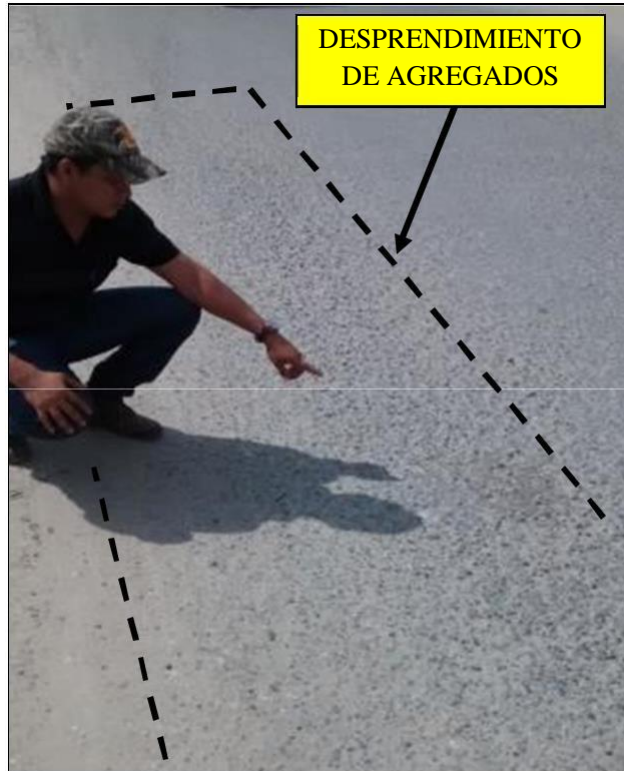
GRAFICO No 43.

Desprendimiento de Agregado en la
cuadra 3

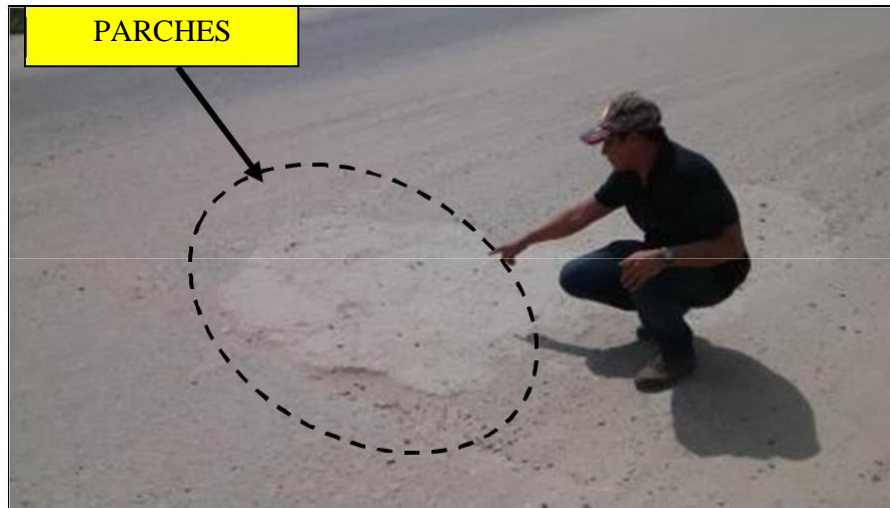
GRAFICO No 45. Patología Parches, cuadra 4

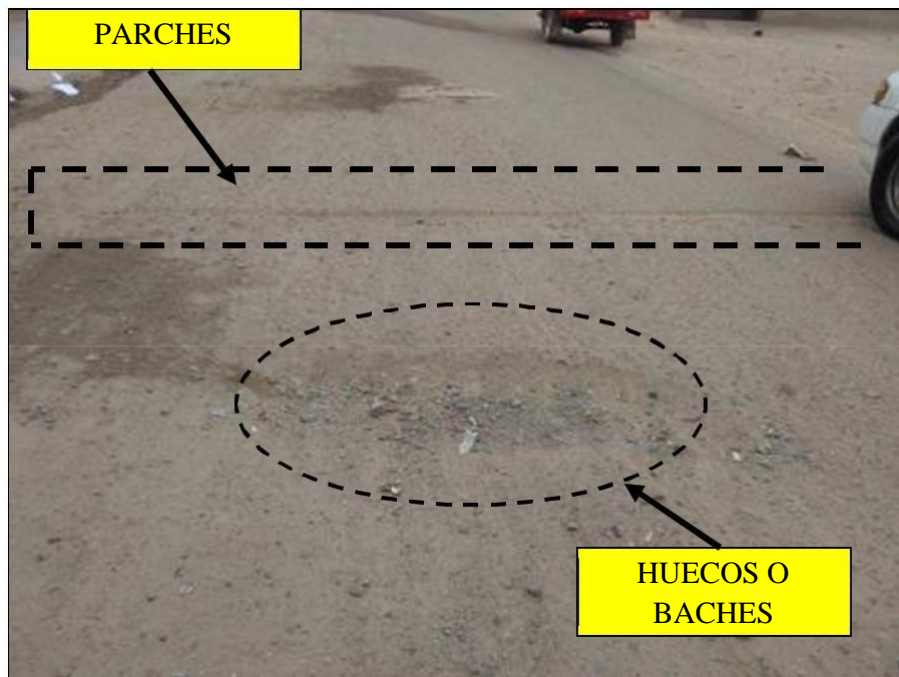
GRAFICO No 46. Desprendimiento de Agregado y huecos en la cuadra 4

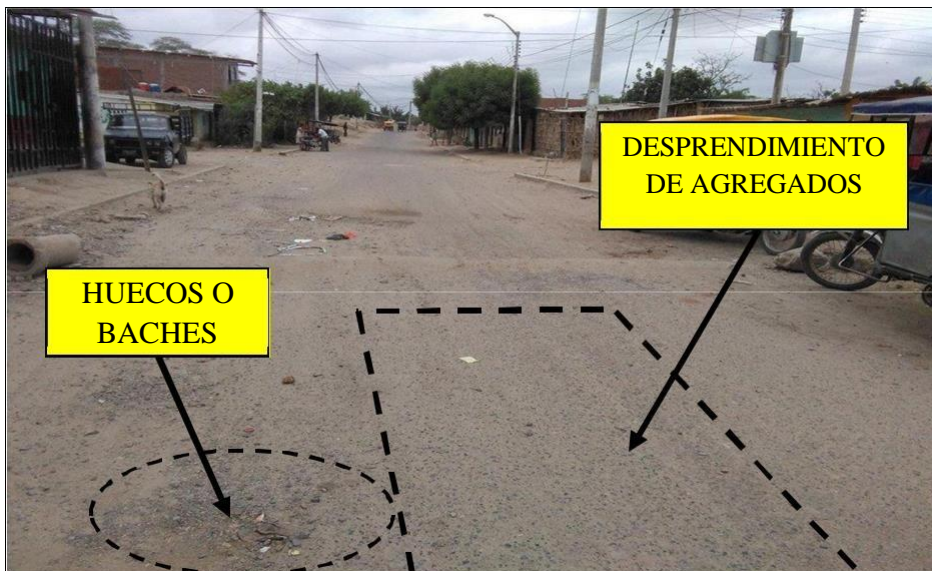
GRAFICO No 48. Desprendimiento de Agregado y huecos en la cuadra 5
