UNIVERSIDAD CATÓLICA LOS ÁNGELES
CHIMBOTE

DETERMINACIÓN Y EVALUACIÓN DE LAS
PATOLOGÍAS DEL CONCRETO EN COLUMNAS,
VIGAS Y MUROS DE ALBAÑILERÍA CONFINADA DEL
CERCO PERIMÉTRICO DEL EX - LOCAL COMERCIAL
LOS 6 HERMANOS DEL ASENTAMIENTO HUMANO
ANTENOR ORREGO MANZANA - P, LOTE 5, DISTRITO
DE CHIMBOTE, PROVINCIA DEL SANTA, REGIÓN
ÁNCASH – MAYO 2016

TESIS PARA OPTAR EL TÍTULO PROFESIONAL DE
INGENIERO CIVIL

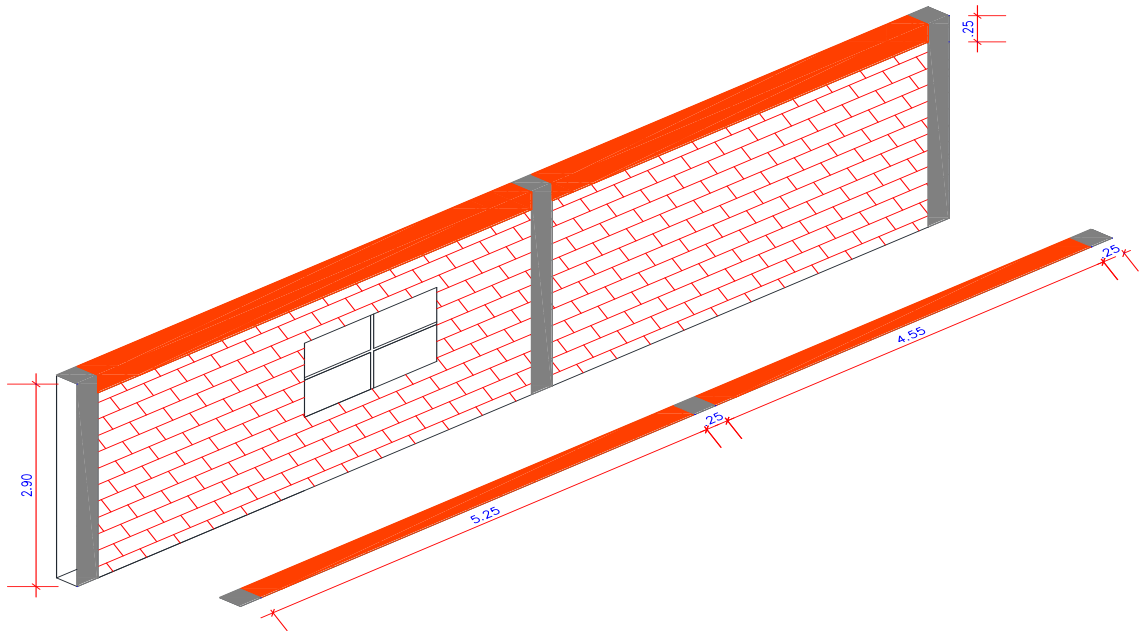
**EVALUACIÓN: UNIDAD DEMUESTRA 01 - LONGITUD 10.30 METROS
LINEALES**

G. EROSION								
			H. DESPRENDIMIENTOS								
Σ TOTAL			0.33	22.76%	6.45	24.85%	0.08	3.27%	6.86	22.98%	
Σ AREA TOTAL NO AFECTADA M2				1.12		19.52		2.37		23.01	
AREA TOTAL NO AFECTADA EN %					77.24%		75.15%		96.73%		77.02%
ESTRUCTURA CON MAYOR NIVEL DE AFECTACION %							24.85%				22.98%
NIVEL DESEVERIDAD				LEVE		LEVE		LEVE		LEVE

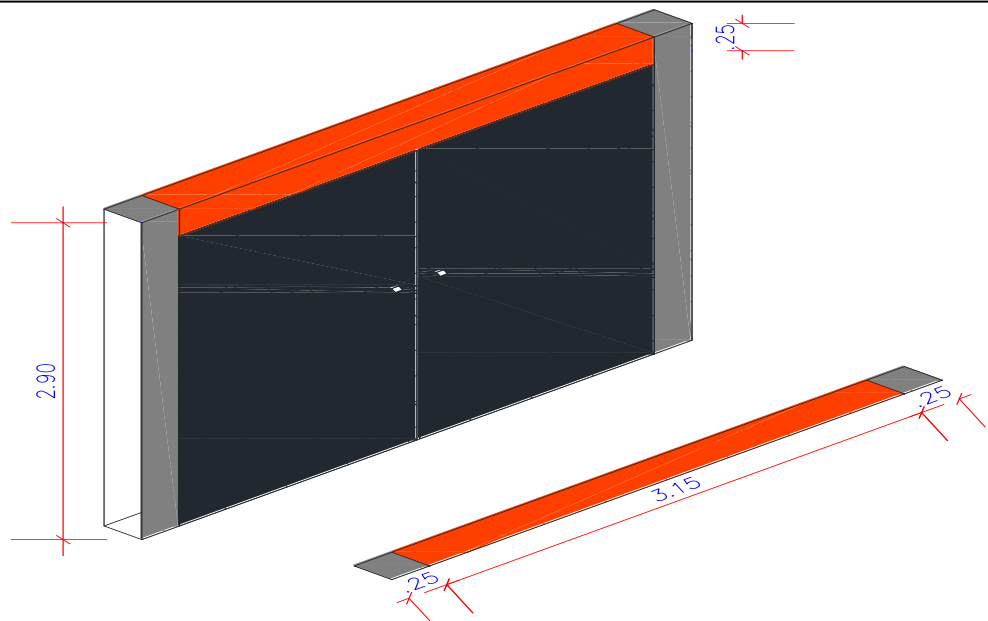
**EVALUACIÓN: UNIDAD DE MUESTRA 02 - LONGITUD 3.65 METROS
LINEALES**

H. DESPRENDIMINETOS	0.10	6.90%	-	-	-	-	0.10	4.46%	
Σ TOTAL		0.10	6.90%	-	-	-	-	0.10	4.46%	
Σ AREA TOTAL NO AFECTADA M2			1.35		-	-			2.14	
AREA TOTAL NO AFECTADA EN %				93.10%	-	-			95.54%	
ESTRUCTURA CON MAYOR NIVEL DE AFECTACION %				6.90%	-	-			4.46%	
NIVEL DE SEVERIDAD				LEVE	-	-		NP	LEVE

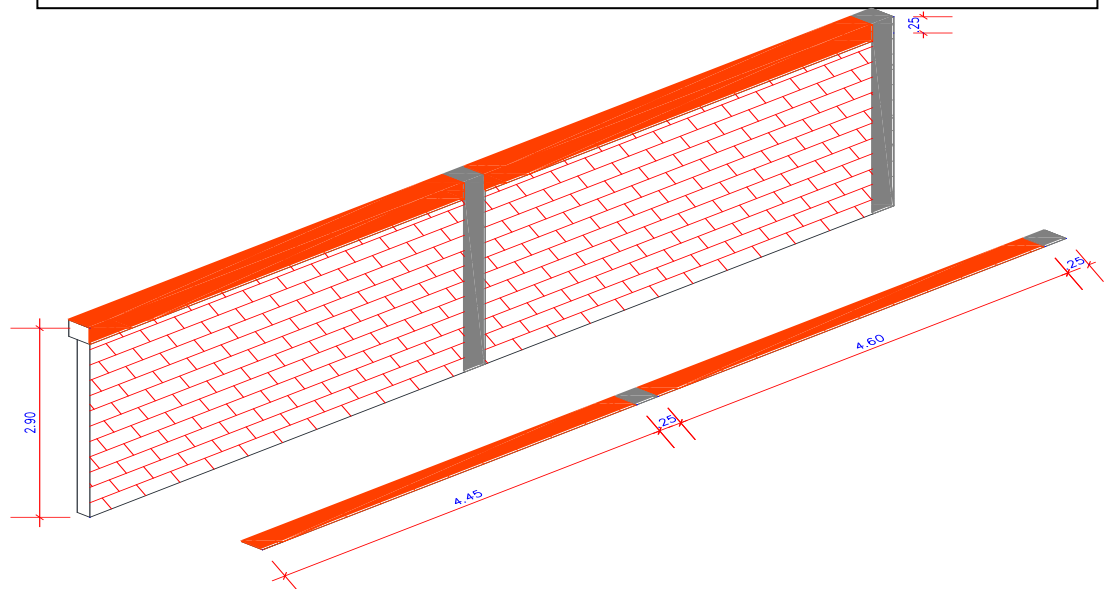
**EVALUACIÓN: UNIDAD DE MUESTRA 03 - LONGITUD 9.55
METROS LINEALES**

F. CORROSION								
					G. EROSION								
					H. DESPRENDIMIENTOS								
Σ TOTAL					0.36	24.97%	9.93	41.41%	0.32	13.93%	10.61	38.28%	
Σ AREA TOTAL NO AFECTADA M2					1.09		14.05		1.97		17.11		
AREA TOTAL NO AFECTADA EN %						75.03%		58.59%		86.07%		61.72%	
ESTRUCTURA CON MAYOR NIVEL DE AFECTACION %					38.28%								
NIVEL DE SEVERIDAD					LEVE		MODERADO		LEVE		MODERADO

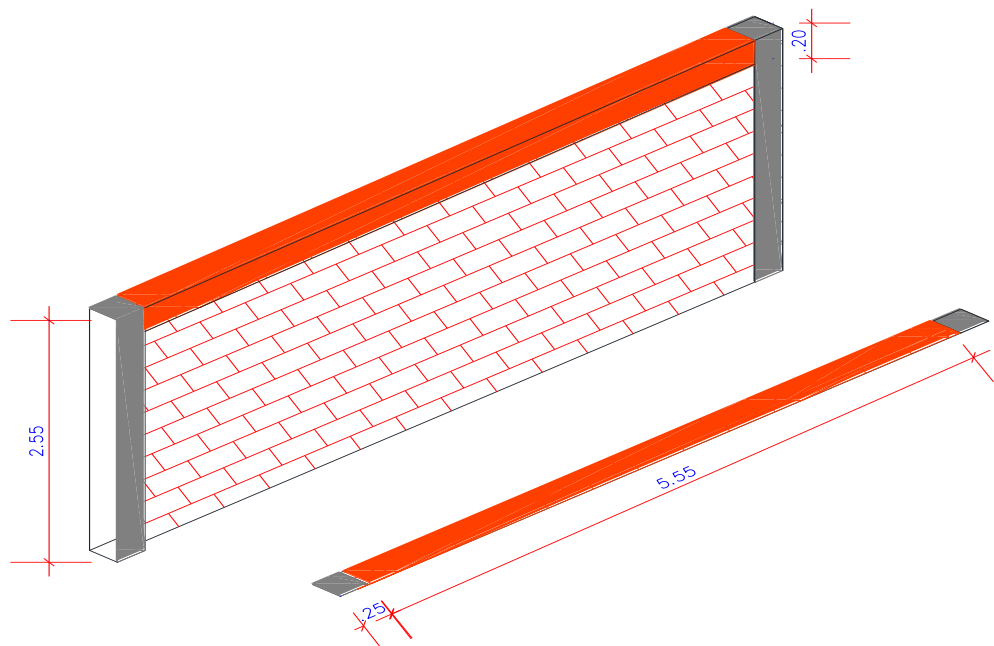
ELEMENTOS DE CIERRE DEL CERCO PERIMETRICO EN LA UNIDAD DE MUESTRA 04

**EVALUACIÓN: UNIDAD DE MUESTRA 04 - LONGITUD 5.80
METROS LINEALES**

G. EROSION								
			H. DESPRENDIMIENTOS								
Σ TOTAL			0.35	27.34%	5.85	41.34%	-	-	5.69	36.88%	
Σ AREA TOTAL NO AFECTADA M2			0.93		8.30		-		9.74		
AREA TOTAL NO AFECTADA EN %				72.66%		58.66%		-	63.12%		
ESTRUCTURA CON MAYOR NIVEL DE AFECTACION %						41.34%		-	36.88%		
NIVEL DE SEVERIDAD				LEVE		MODERADO		-	MODERADO

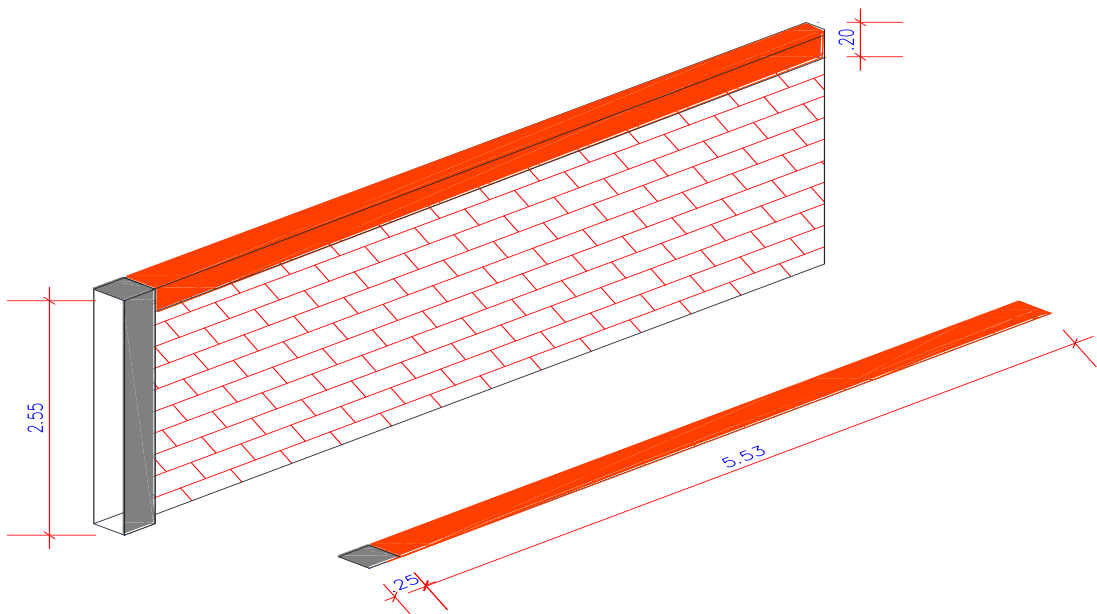
**EVALUACIÓN: UNIDAD DE MUESTRA 05 - LONGITUD 5.78
METROS LINEALES**

H. DESPRENDIMIENTOS					0.19	1.35%			0.19	1.29%
Σ TOTAL		0.18	28.13%	5.12	36.28%					5.30	35.93%
Σ AREA TOTAL NO AFECTADA M2				0.46		8.98		-		9.44	
AREA TOTAL NO AFECTADA EN %					71.88%		63.72%		-		64.07%
ESTRUCTURA CON MAYOR NIVEL DE AFECTACION %					28.13%		36.28%		-		35.93%
NIVEL DE SEVERIDAD					LEVE		MODERADO		NP		MODERADO

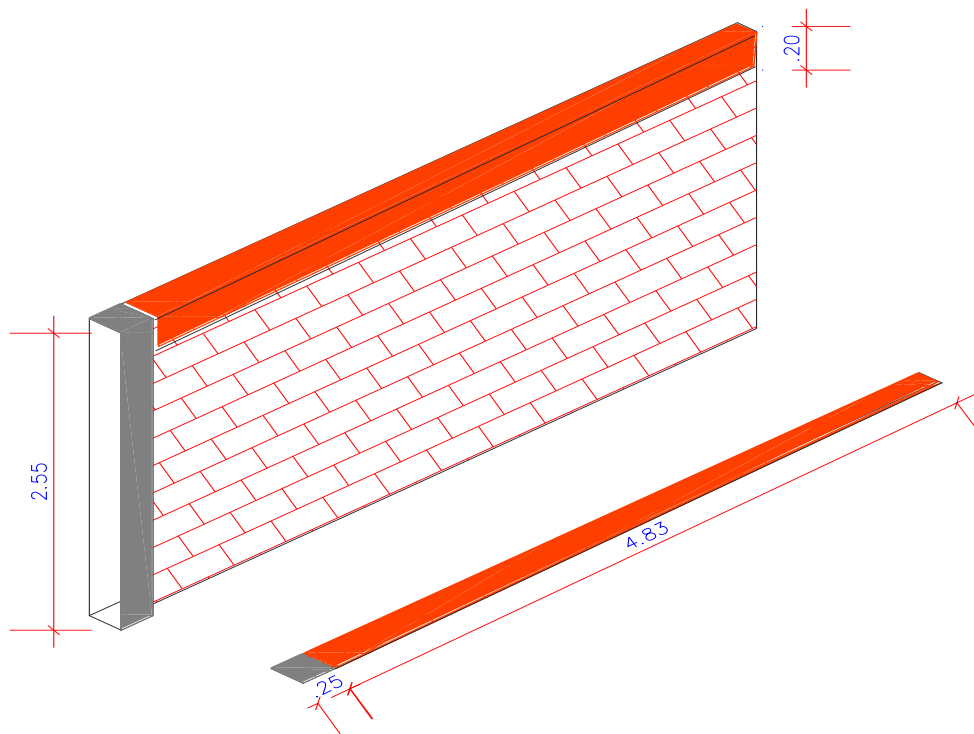
**EVALUACIÓN: UNIDAD DE MUESTRA 06 - LONGITUD 5.08 METROS
LINEALES**

UNIDAD DE MUESTRA 06		LADO:				INTERIOR			
AREA DE LA MUESTRA 05 (m2)		COLUMNAS		MUROS		VIGAS		Σ TOTAL AREA AFECTADA (m2)	% TOTAL AREA AFECTADA
12.96		AREA (m2)	0.64	AREA (m2)	12.32	AREA (m2)	0.00		
		AREA AFECTADA (M2)	% AREA AFECTADA	AREA AFECTADA (M2)	% AREA AFECTADA	AREA AFECTADA (M2)	% AREA AFECTADA		
PATOLOGIAS OBSERVADAS	A. FISURAS	0.28	43.75%	1.34	10.88%	-	-	1.62	12.50%
	B. GRIETAS					-	-		
	C. PICADURAS					-	-		
	D. EFLORESCENCIA	0.20	31.25%	4.06	32.95%	-	-	4.26	32.87%
	E. DELAMINACIÓN					-	-		
	F. CORROSION					-	-		
	G. EROSION			0.90	7.31%	-	-	0.90	6.94%
	H. DESPRENDIMIENTOS			0.19	1.54%	-	-	0.19	1.47%
Σ TOTAL		0.48	75.00%	6.49	52.68%			6.97	53.78%
Σ AREA TOTAL NO AFECTADA M2		0.16		5.83		-		5.99	
AREA TOTAL NO AFECTADA EN %			25.00%		47.32%				46.22%
ESTRUCTURA CON MAYOR NIVEL DE AFECTACION %			75.00						53.78%
NIVEL DE SEVERIDAD			SEVERO		SEVERO		NP		SEVERO

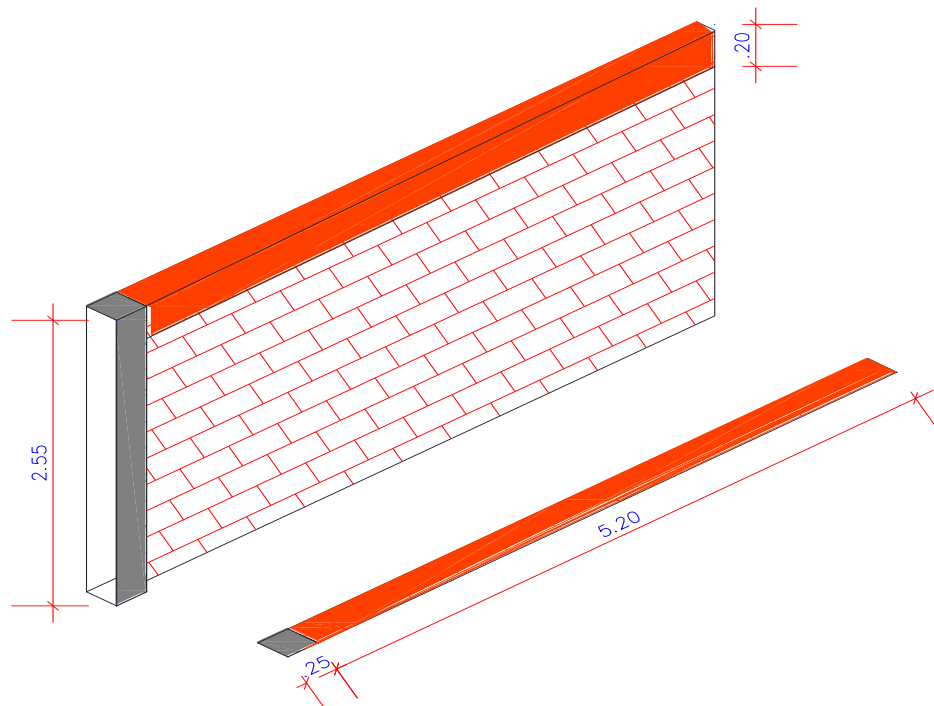
**EVALUACIÓN: UNIDAD DE MUESTRA 07 - LONGITUD 5.45
METROS LINEALES**

UNIDAD DE MUESTRA 07		LADO:				INTERIOR	
AREA DE LA MUESTRA 07 (m2)		COLUMNAS		MUROS		VIGAS	
14.05		AREA (m2)	0.64	AREA (m2)	13.41	AREA (m2)	0.00
PATOLOGIAS OBSERVADAS		AREA AFECTADA (M2)	% AREA AFECTADA	AREA AFECTADA (M2)	% AREA AFECTADA	AREA AFECTADA (M2)	% AREA AFECTADA
A. FISURAS							
B. GRIETAS				1.94	14.47%		
C. PICADURAS							
D. EFLORESCENCIA	0.20	31.25%	3.96	29.53%			
E. DELAMINACIÓN							
F. CORROSION							
G. EROSION							
H. DESPRENDIMIENTOS				0.09	0.67%		
Σ TOTAL	0.20	31.25%	5.99	44.67%	-	-	6.19
Σ AREA TOTAL NO AFECTADA M2	0.44		7.42		-		7.86
AREA TOTAL NO AFECTADA EN %		68.75%		55.33%		-	55.94%
ESTRUCTURA CON MAYOR NIVEL DE AFECTACION %		31.25%		44.67%			44.06%
NIVEL DE SEVERIDAD		MODERADO		SEVERO			SEVERO

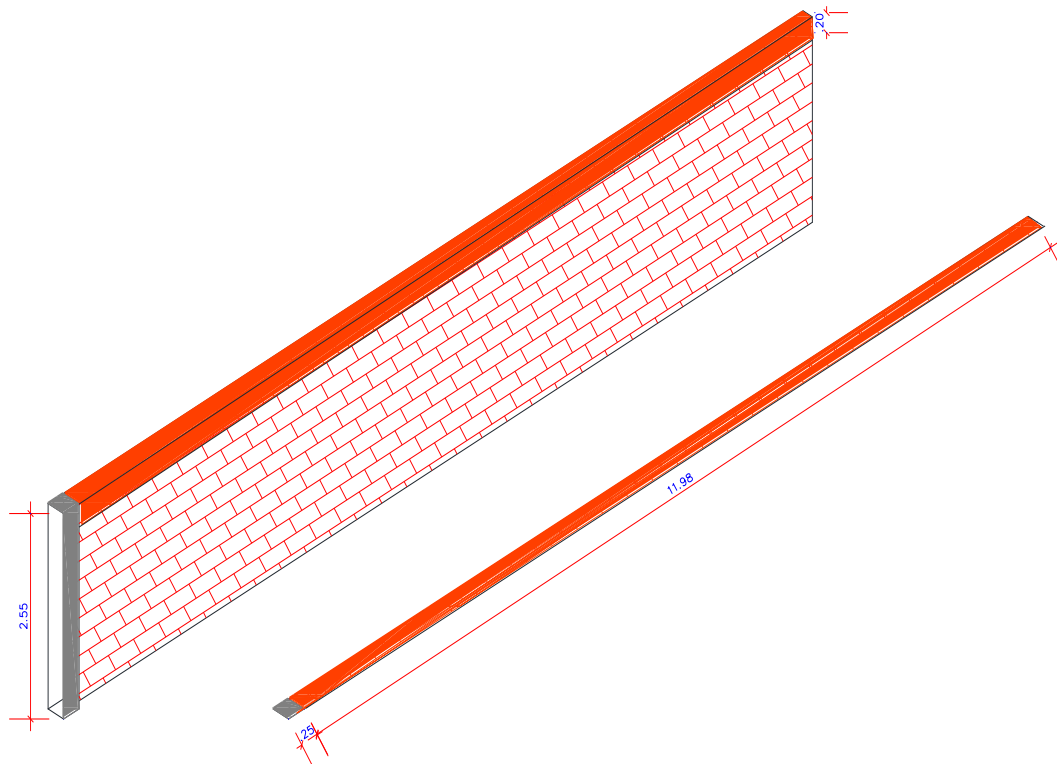
**EVALUACIÓN: UNIDAD DE MUESTRA 08 - LONGITUD 12.23
METROS LINEALES**

F. CORROSION								
				G.EROSION								
				H. DESPRENDIMIENTOS			0.12	0.40%			0.12	0.39%
				Σ TOTAL	0.18	28.13%	14.71	49.18%			14.89	48.74%
Σ AREA TOTAL NO AFECTADA M2				0.46		15.20		-		15.66		
AREA TOTAL NO AFECTADA EN %					71.88%		50.82%		-	51.26%		
ESTRUCTURA CON MAYOR NIVEL DE AFECTACION %					28.13%		49.18%		-	48.74%		
NIVEL DE SEVERIDAD					MODERADO		SEVERO		NP	SEVERO

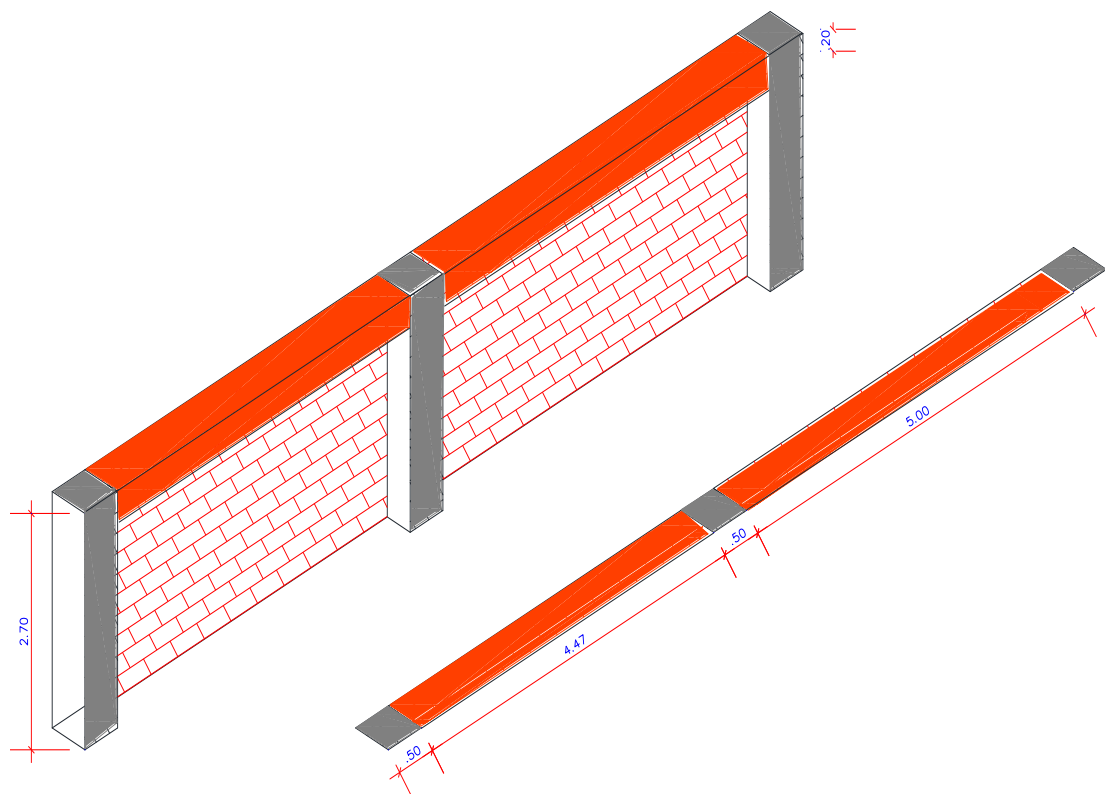
**EVALUACIÓN: UNIDAD DE MUESTRA 09 - LONGITUD 10.47
METROS LINEALES**

UNIDAD DE MUESTRA 09		LADO:				INTERIOR	
AREA DE LA MUESTRA 09 (m2)		COLUMNAS		MUROS		VIGAS	
29.62		AREA (m2)	0.00	AREA (m2)	29.62	AREA (m2)	0.00
		AREA AFECTADA (M2)	% AREA AFECTADA	AREA AFECTADA (M2)	% AREA AFECTADA	AREA AFECTADA (M2)	% AREA AFECTADA
PATOLOGIAS OBSERVADAS	A. FISURAS						
	B. GRIETAS			1.08	3.64%		
	C. PICADURAS						
	D. EFLORESCENCIA			7.68	25.93%		
	E. DELAMINACIÓN						
	F. CORROSION						
	G. EROSION						
	H. DESPRENDIMIENTOS						
Σ TOTAL		-	-	8.76	29.57%	-	-
Σ AREA TOTAL NO AFECTADA M2		-	-	20.86		-	
AREA TOTAL NO AFECTADA EN %			-		70.43%		-
ESTRUCTURA CON MAYOR NIVEL DE AFECTACION %			-		29.57%		-
NIVEL DE SEVERIDAD			NP		LEVE		NP

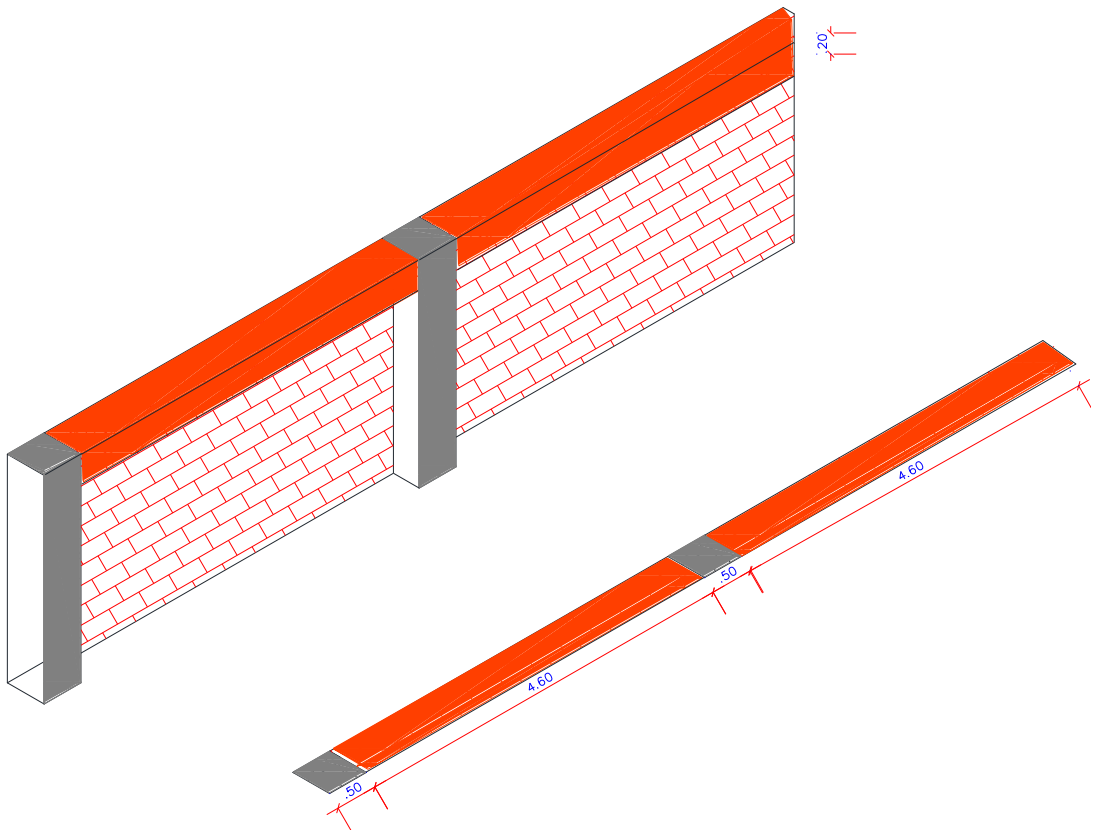
ELEMENTOS DE CIERRE DEL CERCO PERIMETRICO EN LA UNIDAD DE MUESTRA 10

**EVALUACIÓN: UNIDAD DE MUESTRA 10 - LONGITUD 10.20
METROS LINEALES**

UNIDAD DE MUESTRA 10		LADO:				INTERIOR			
		COLUMNAS		MUROS		VIGAS		Σ TOTAL AREA AFECTADA (m2)	% TOTAL AREA AFECTADA
AREA DE LA MUESTRA 10 (m2)		AREA (m2)	0.00	AREA (m2)	27.65	AREA (m2)	0.00		
		AREA AFECTADA (M2)	% AREA AFECTADA	AREA AFECTADA (M2)	% AREA AFECTADA	AREA AFECTADA (M2)	% AREA AFECTADA		
PATOLOGIAS OBSERVADAS	A. FISURAS								
	B. GRIETAS								
	C. PICADURAS								
	D. EFLORESCENCIA			7.17	25.93%			7.17	25.93%
	E. DELAMINACIÓN								
	F. CORROSION								
	G. EROSION								
H. DESPRENDIMIENTOS									
	Σ TOTAL	-	-	7.17	25.93%	-	-	7.17	25.93%
Σ AREA TOTAL NO AFECTADA M2		-		20.48		-		20.48	
AREA TOTAL NO AFECTADA EN %					74.07%				74.07%
ESTRUCTURA CON MAYOR NIVEL DE AFECTACION %					25.93%				25.93%
NIVEL DE SEVERIDAD					LEVE				LEVE

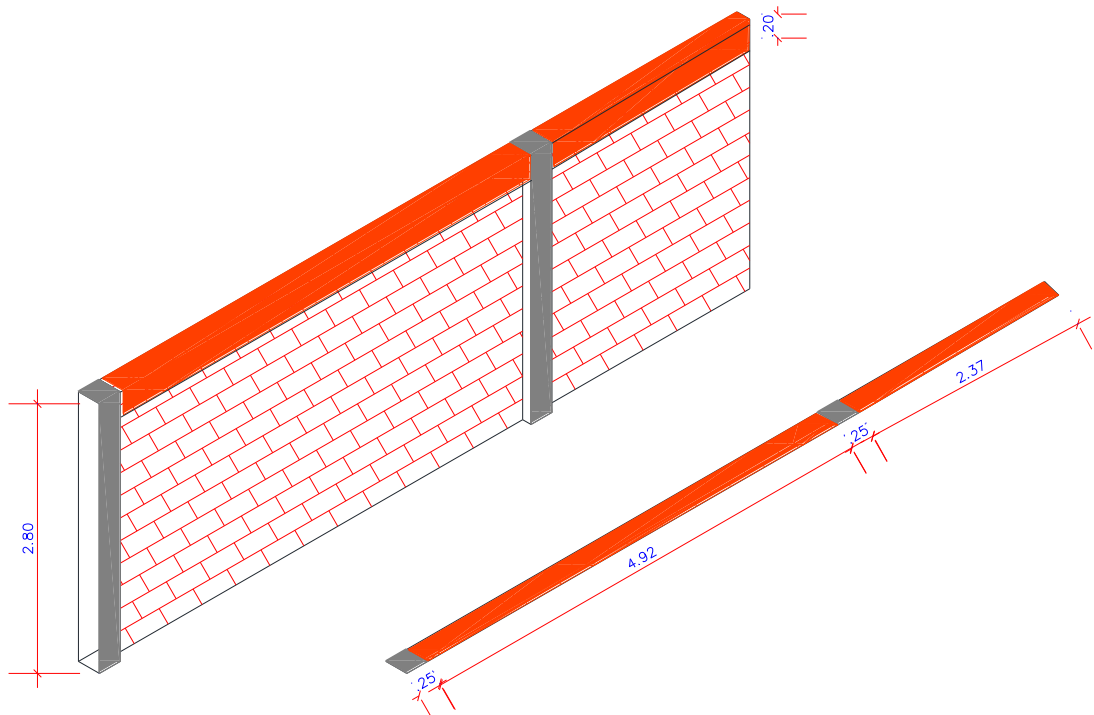
**EVALUACIÓN: UNIDAD DE MUESTRA 11 - LONGITUD 7.79
METROS LINEALES**

UNIDAD DE MUESTRA 11		LADO:				INTERIOR			
AREA DE LA MUESTRA 11 (m2)		COLUMNAS		MUROS		VIGAS		Σ TOTAL AREA AFECTADA (m2)	% TOTAL AREA AFECTADA
21.81		AREA (m2)	1.40	AREA (m2)	20.41	AREA (m2)	0.00	6.09	28.92%
		AREA AFECTADA (M2)	% AREA AFECTADA	AREA AFECTADA (M2)	% AREA AFECTADA	AREA AFECTADA (M2)	% AREA AFECTADA		
PATOLOGIAS OBSERVADAS	A. FISURAS								
	B. GRIETAS			0.56	2.74%			0.56	2.57%
	C. PICADURAS								
	D. EFLORESCENCIA	0.35	25.00%	5.10	24.99%			5.45	24.99%
	E. DELAMINACIÓN								
	F. CORROSION								
	G. EROSION								
	H. DESPRENDIMIENTOS			0.08	0.39%			0.08	0.37%
	Σ TOTAL	0.35	25.00%	5.74	28.12%	-	-	6.09	28.92%
Σ AREA TOTAL NO AFECTADA M2		1.05		14.67		-	-	15.72	
AREA TOTAL NO AFECTADA EN %			75.00%		71.88%				72.08%
ESTRUCTURA CON MAYOR NIVEL DE AFECTACION %									
NIVEL DE SEVERIDAD			LEVE		MODERADO				MODERADO

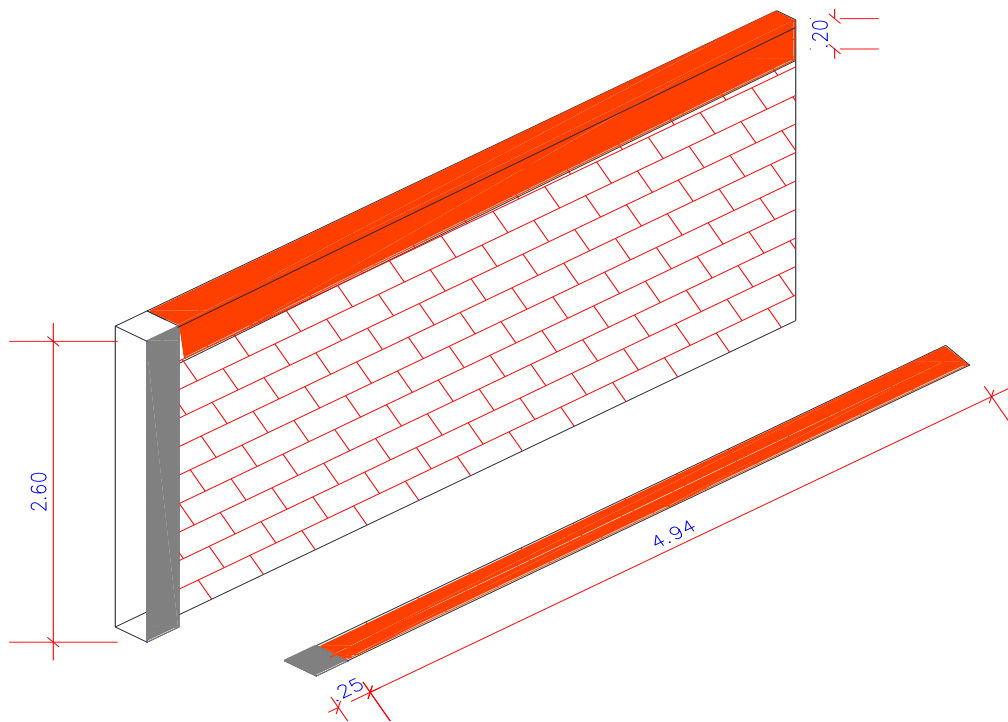
**EVALUACIÓN: UNIDAD DEMUESTRA 12 - LONGITUD 5.19
METROS LINEALES**

UNIDAD DE MUESTRA 12		LADO:				INTERIOR			
AREA DE LA MUESTRA 12 (m2)		COLUMNAS		MUROS		VIGAS		Σ TOTAL AREA AFECTADA (m2)	% TOTAL AREA AFECTADA
13.49		AREA (m2)	0.65	AREA (m2)	12.84	AREA (m2)	0.00		
		AREA AFECTADA (M2)	% AREA AFECTADA	AREA AFECTADA (M2)	% AREA AFECTADA	AREA AFECTADA (M2)	% AREA AFECTADA		
PATOLOGIAS OBSERVADAS	A. FISURAS	0.09	13.85%	0.75	5.84%			0.84	6.23%
	B. GRIETAS								
	C. PICADURAS								
	D. EFLORESCENCIA	0.20	30.77%	3.95	30.76%			4.15	30.76%
	E. DELAMINACIÓN								
	F. CORROSION								
	G. EROSION								
	H. DESPRENDIMIENTOS			0.03	0.23%			0.03	0.22%
Σ TOTAL		0.29	44.62%	4.73	36.84%	-	-	5.02	37.21%
Σ AREA TOTAL NO AFECTADA M2		0.36		8.11		-		8.47	
AREA TOTAL NO AFECTADA EN %			55.38%		63.16%			62.79%	
ESTRUCTURA CON MAYOR NIVEL DE AFECTACION %		44.62%		36.84%		-		37.21%	
NIVEL DE SEVERIDAD		MODERADO		MODERADO		NP		MODERADO

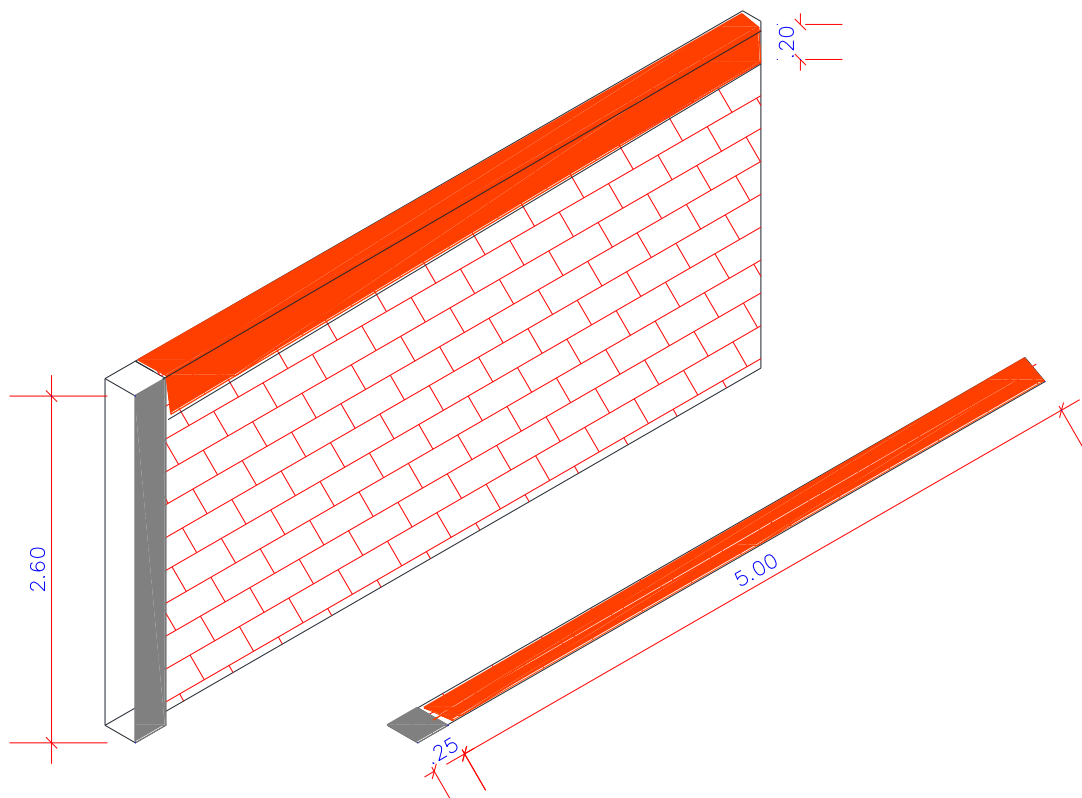
**EVALUACIÓN: UNIDAD DE MUESTRA 13 - LONGITUD 5.25
METROS LINEALES**

UNIDAD DE MUESTRA 13				LADO:		INTERIOR		
AREA DE LA MUESTRA 13 (m2)				13.65				
	COLUMNAS		MUROS		VIGAS			
	AREA (m2)	0.65	AREA (m2)	13.00	AREA (m2)	0.00		
	AREA AFECTADA (M2)	% AREA AFECTADA	AREA AFECTADA (M2)	% AREA AFECTADA	AREA AFECTADA (M2)	% AREA AFECTADA	Σ TOTAL AREA AFECTADA (m2)	% TOTAL AREA AFECTADA
PATOLOGIAS OBSERVADAS	A. FISURAS		1.24	9.54%			1.24	9.08%
	B. GRIETAS							
	C. PICADURAS							
	D. EFLORESCENCIA	0.18	27.69%	3.50	26.92%		3.68	26.96%
	E. DELAMINACIÓN							
	F. CORROSION							
	G. EROSION							
H. DESPRENDIMIENTOS								
	Σ TOTAL		4.74	36.46%	-	-	4.92	36.04%
	Σ AREA TOTAL NO AFECTADA M2		0.47		8.26	-	8.73	
	AREA TOTAL NO AFECTADA EN %		72.31%		63.54%	-	63.96%	
	ESTRUCTURA CON MAYOR NIVEL DE AFECTACION %		27.69%		36.46%	-	36.04%	
	NIVEL DE SEVERIDAD		LEVE		MODERADO	-	MODERADO

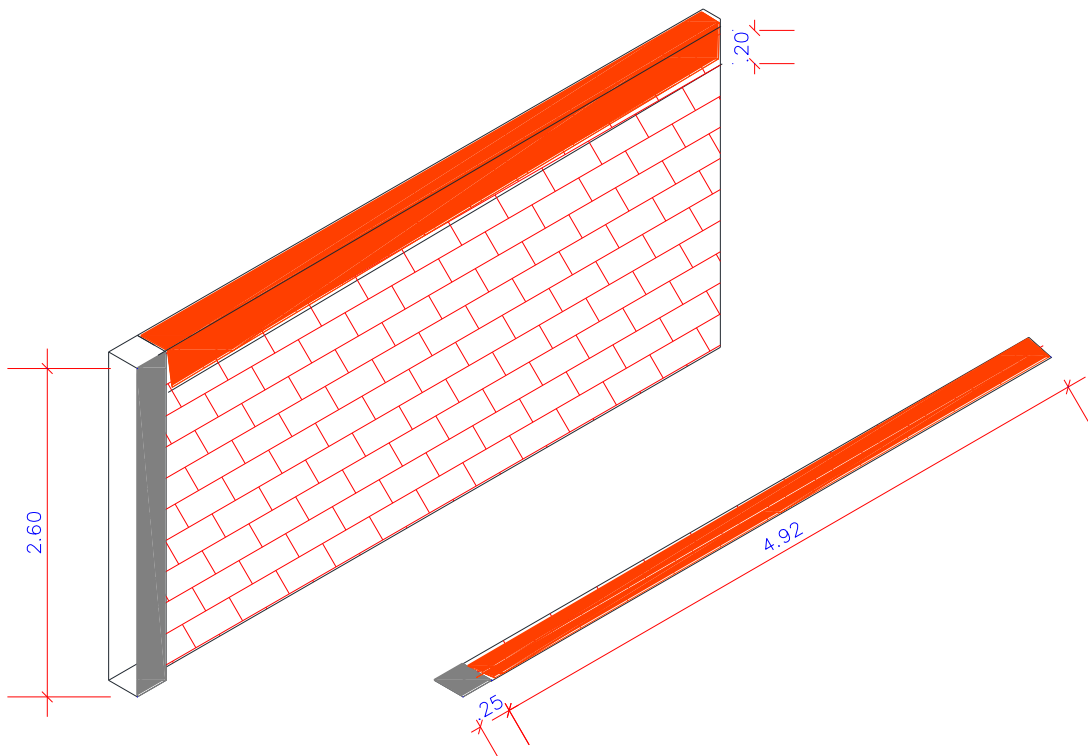
**EVALUACIÓN: UNIDAD DE MUESTRA 14 - LONGITUD 5.17
METROS LINEALES**

UNIDAD DE MUESTRA 14		LADO:				INTERIOR			
AREA DE LA MUESTRA 14 (m2)		COLUMNAS		MUROS		VIGAS		Σ TOTAL AREA AFECTADA (m2)	% TOTAL AREA AFECTADA
13.44		AREA (m2)	0.65	AREA (m2)	12.79	AREA (m2)	0.00		
		AREA AFECTADA (M2)	% AREA AFECTADA	AREA AFECTADA (M2)	% AREA AFECTADA	AREA AFECTADA (M2)	% AREA AFECTADA		
PATOLOGIAS OBSERVADAS	A. FISURAS			1.72	13.45%			1.72	12.80%
	B. GRIETAS								
	C. PICADURAS								
	D. EFLORESCENCIA	0.20	30.77%	3.94	30.81%			4.14	30.80%
	E. DELAMINACIÓN								
	F. CORROSION								
	G. EROSION								
H. DESPRENDIMIENTOS			0.04	0.31%			0.04	0.30%	
Σ TOTAL		0.20	30.77%	5.70	44.57%	-	-	5.90	43.90%
Σ AREA TOTAL NO AFECTADA M2		0.45		7.09		-		7.54	
AREA TOTAL NO AFECTADA EN %			69.23%		55.43%		-	56.10%	
ESTRUCTURA CON MAYOR NIVEL DE AFECTACION %		30.77%		44.57%		-		43.90%	
NIVEL DE SEVERIDAD		MODERADO		MODERADO		-		MODERADO

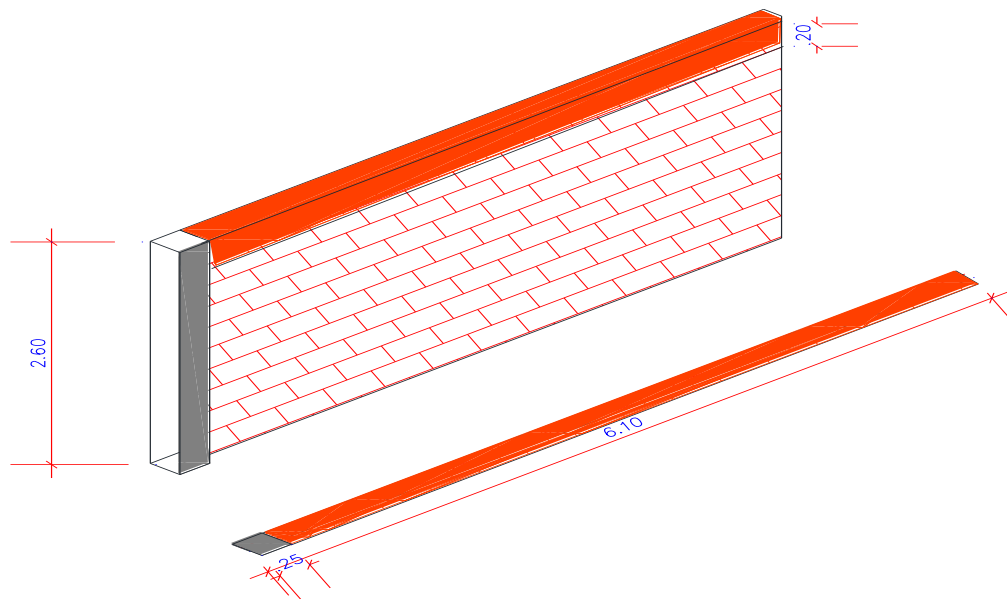
ELEMENTOS DE CIERRE DEL CERCO PERIMETRICO EN LA UNIDAD DE MUESTRA 15

**EVALUACIÓN: UNIDAD DE MUESTRA 15 - LONGITUD 6.35
METROS LINEALES**

B. GRIETAS								
			C. PICADURAS								
			D. EFLORESCENCIA			5.49	34.62%			5.49	34.62%
			E. DELAMINACIÓN								
			F. CORROSION								
			G. EROSION

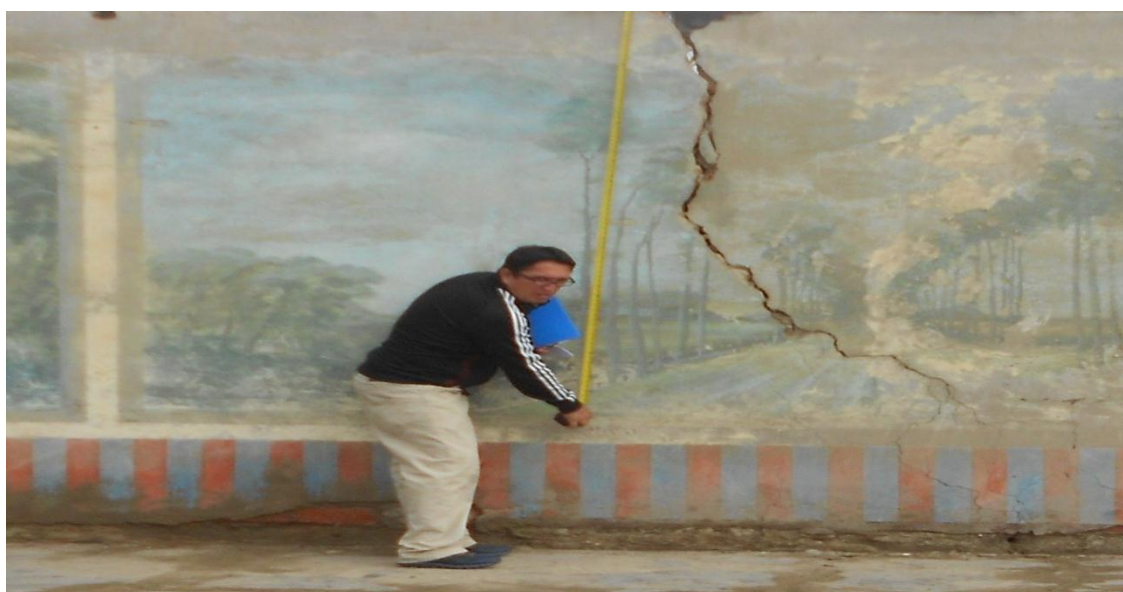
Fotografía 02: Se aprecian la presencia de grietas en muros del cerco perimétrico del ex local comercial los 6 hermanos.

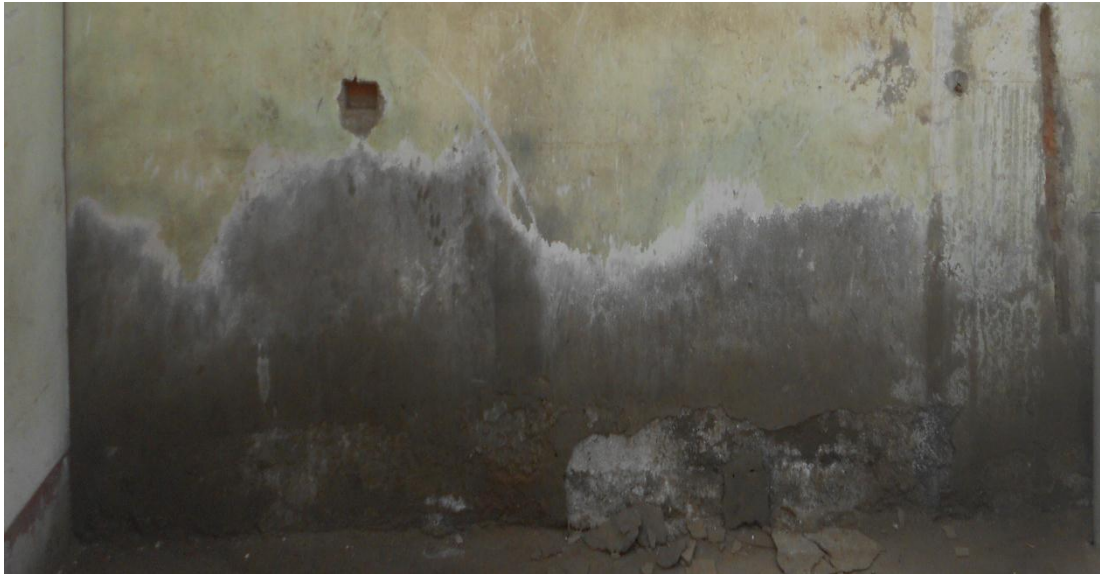
Fotografía 03: Se observa la presencia de eflorescencia en muros del cerco perimétrico del ex local comercial los 6 hermanos.

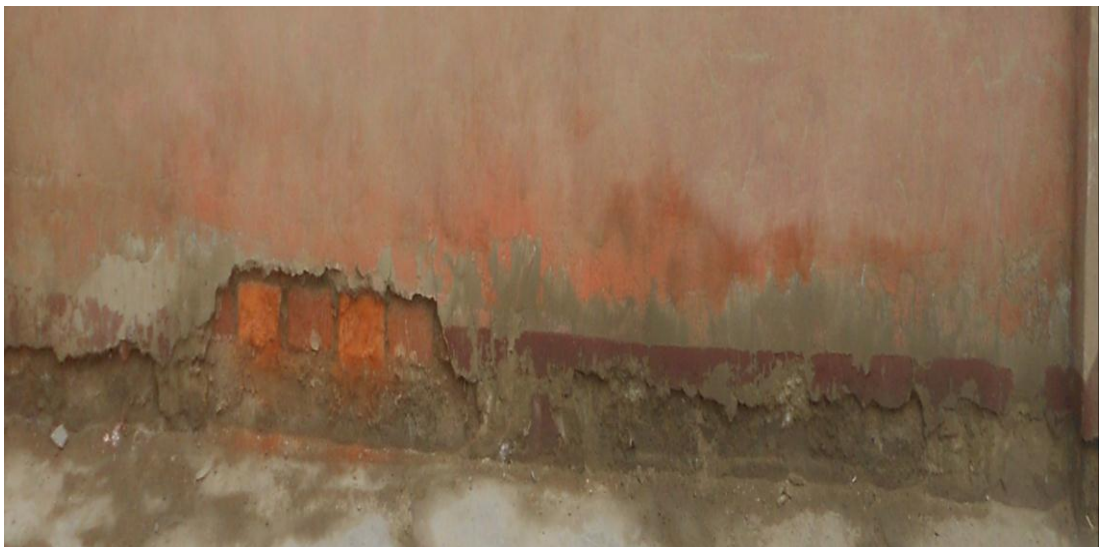
Fotografía 04: Se observan la presencia de eflorescencia y erosión en muros del cerco perimétrico del ex local comercial los 6 hermanos.

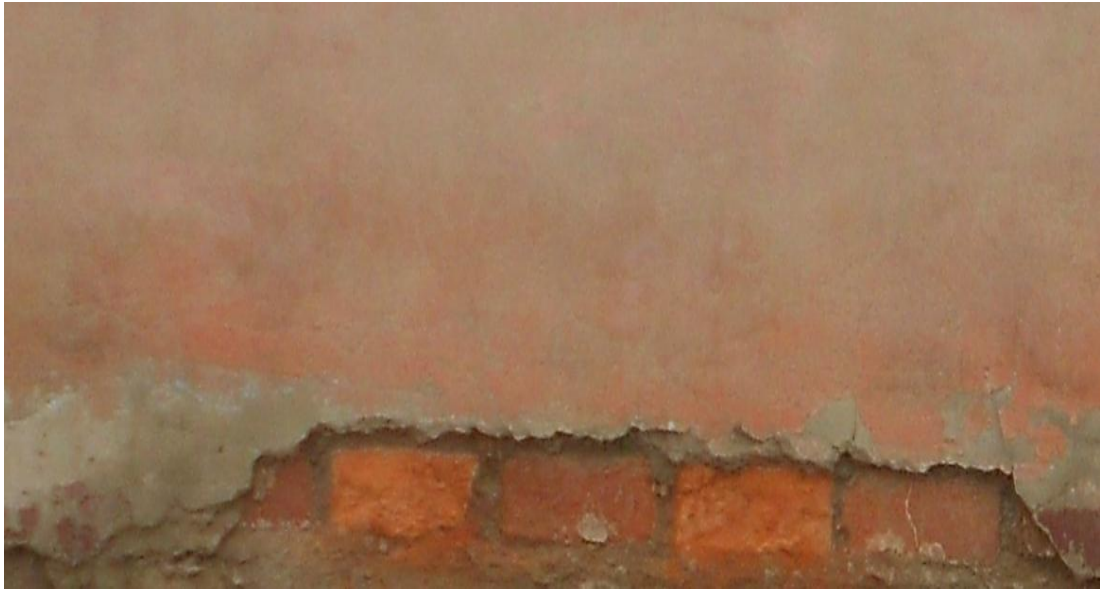
Fotografía 05: Se visualizan la presencia de erosión en muros del cerco perimétrico del ex local comercial los 6 hermanos.

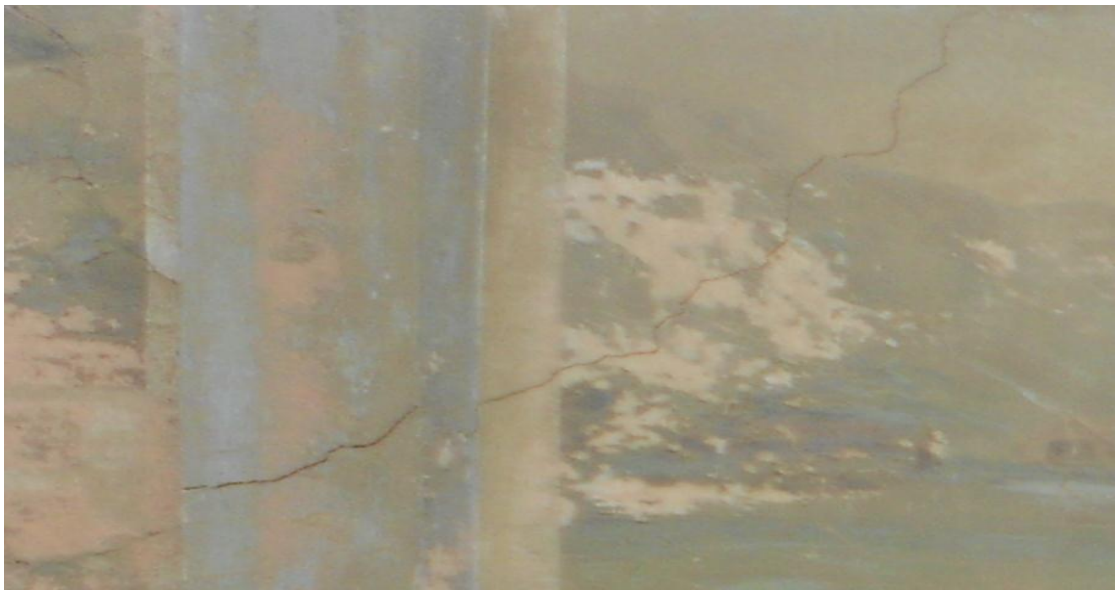
Fotografía 06: Se visualizan la presencia de fisuras en muros y columnas del cerco perimétrico del ex local comercial los 6 hermanos.

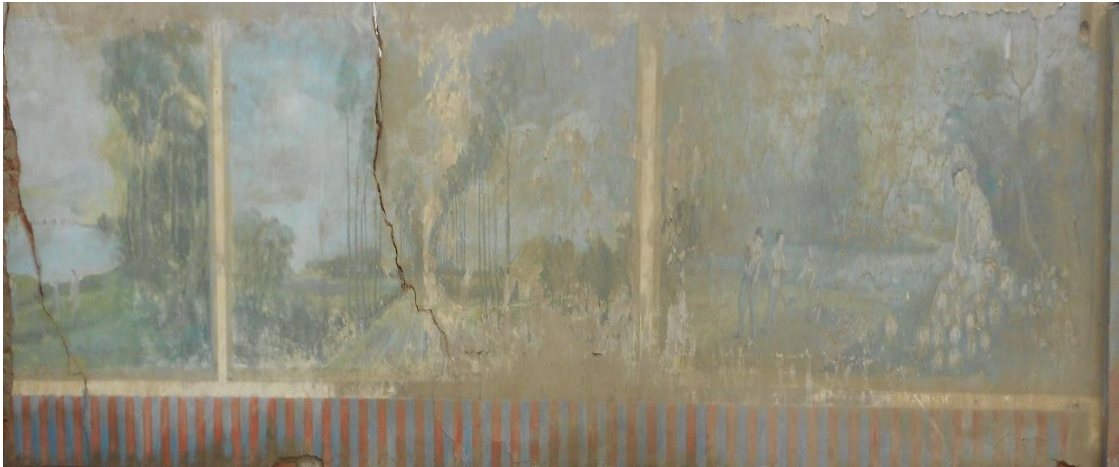
Fotografía 01: Se aprecia la presencia de grieta en muro.

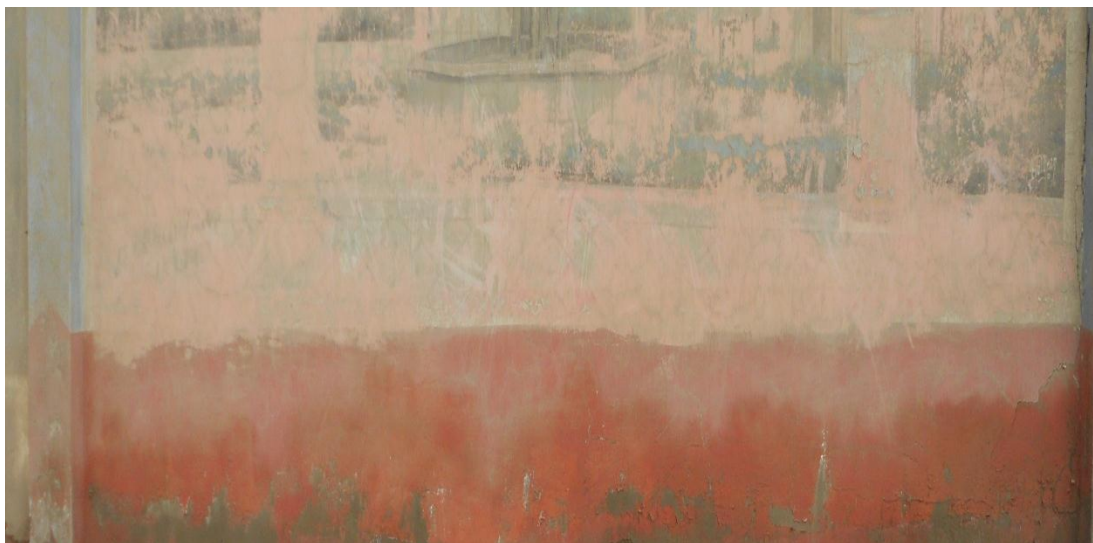
Fotografía 02: se observa la presencia de eflorescencia en muro y columna.
