**UNIVERSIDAD CATOLICA LOS ANGELES DE
CHIMBOTE**

**DETERMINACION Y EVALUACION DE LAS
PATOLOGIAS DEL CONCRETO PARA OBTENER EL
INDICE DE INTEGRIDAD ESTRUCTURAL Y CONDICION
OPERACIONAL DE LA SUPERFICIE DE LA PISTA EN LA
AVENIDA HABILITACION URBANA MUNICIPAL,
DISTRITO DE CALLERIA, PROVINCIA DE CORONEL
PORTILLO, DEPARTAMENTO DE UCAYALI - 2017**

**TESIS PARA OPTAR EL TITULO PROFESIONAL DE
INGENIERO CIVIL**

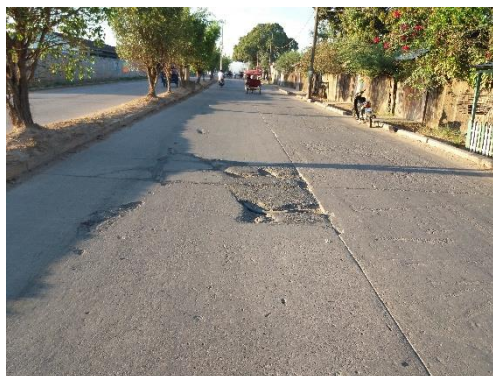
Figura 3: Fotografía panorámica de la avenida Habilitación Urbana Municipal.

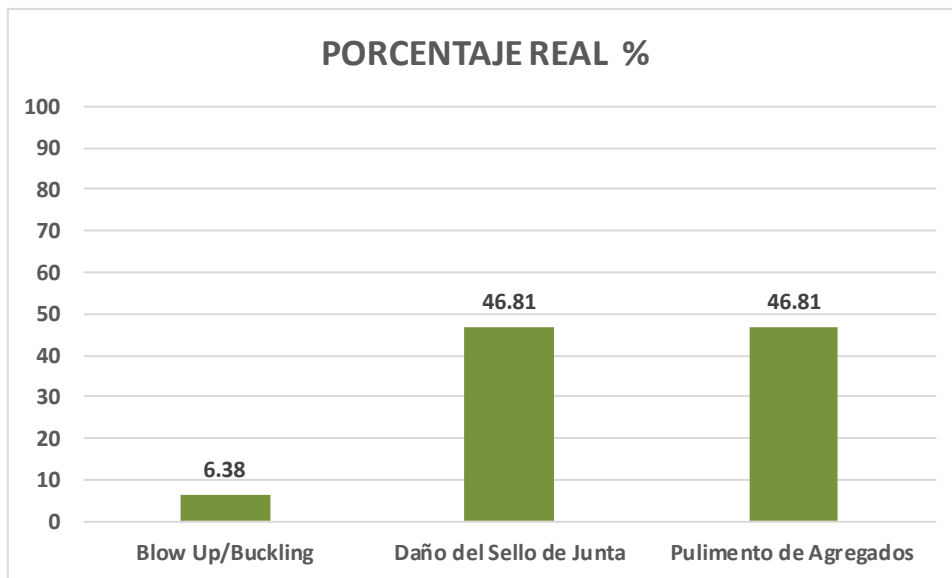
Figura 27: Porcentajes de fallas y grafico del PCI (UM-01).

La unidad de muestra U-1 tiene 22 paños y pertenece a la primera cuadra en estudio de la avenida Habilitación Urbana Municipal se ubica entre la avenida Centenario y la Calle S/N1 tomando la calzada del sentido de tránsito de la Av. Centenario hacia la Calle S/N1, las fallas registradas con nivel de severidad baja son Blow Up/Buckling, con severidad media Pulimento de Agregados y con severidad alta Daño del Sello de Junta, como se aprecia en la siguiente tabla se obtuvieron los siguientes valores deducidos continuando con el procedimiento del máximo valor deducido corregido 18.27 dándonos como resultado un PCI de 81.73 que nos indica que el pavimento es **muy bueno**.

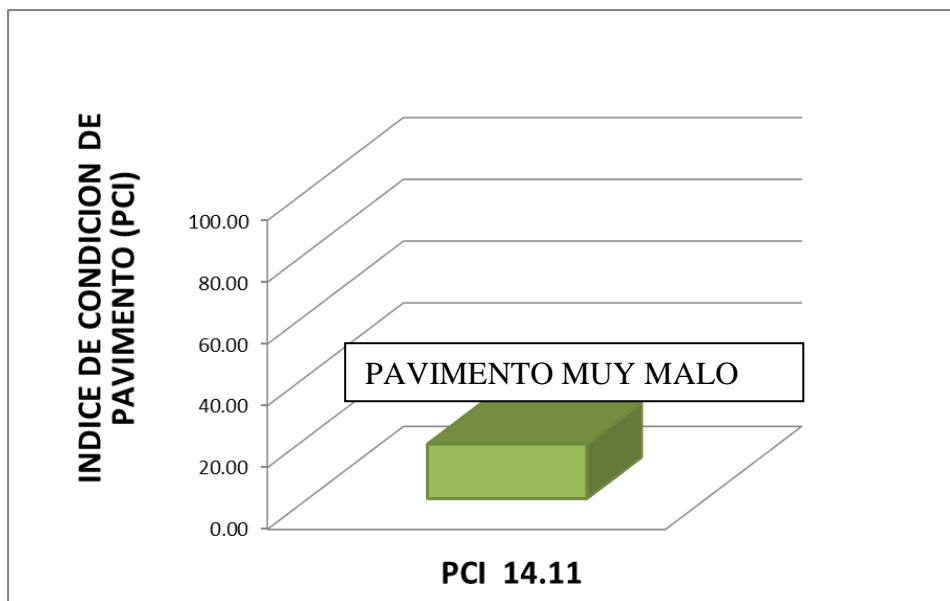
Figura 33: Gráfico del PCI (UM-03).

La unidad de muestra U-3 tiene 22 paños pertenece a la tercera cuadra en estudio de la avenida Habilitación Urbana Municipal se ubica entre la calle S/N2 y avenida Lloque Yupanqui, tomando la calzada del sentido de tránsito de la calle S/N2 hacia la avenida Lloque Yupanqui, las fallas registradas con nivel de severidad baja Escala, de severidad Desnivel de Carril/Berma, Pulimento de Agregados, Desconchamiento y de alta severidad Grieta de Esquina, Daño del Sello de Junta, Descascaramiento de Junta, como se aprecia en la siguiente tabla se obtuvieron los siguientes valores deducidos continuando con el procedimiento del máximo valor deducido corregido 85.89 dándonos como resultado un PCI de 14.11 que nos indica que el pavimento es **muy malo**.

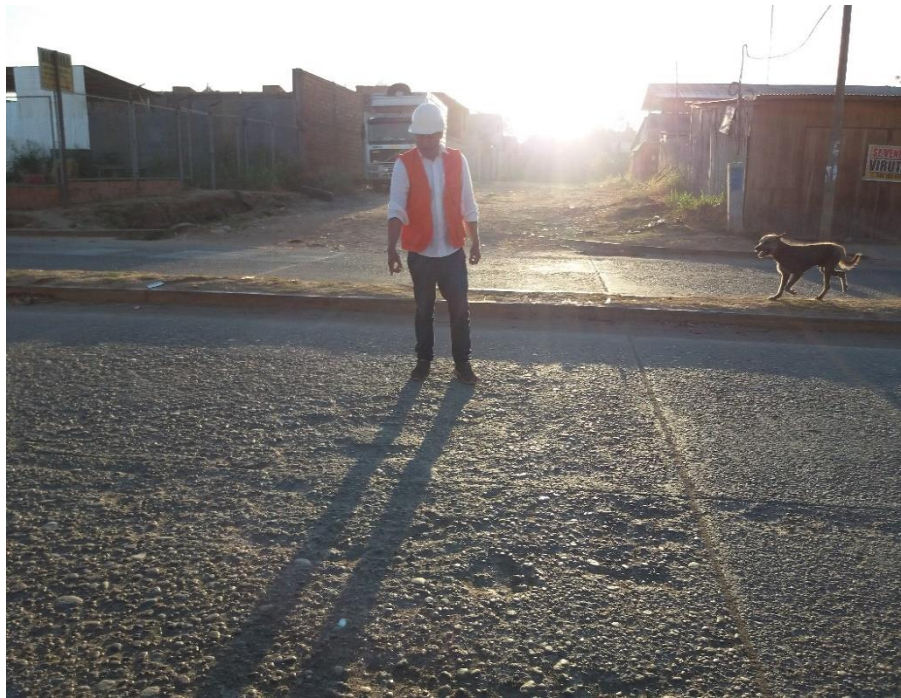
Figura 54: Punzonamiento, descascaramiento, pulimentos de agregados en la cuadra 03 de la avenida Habilitación Urbana Municipal (2017)

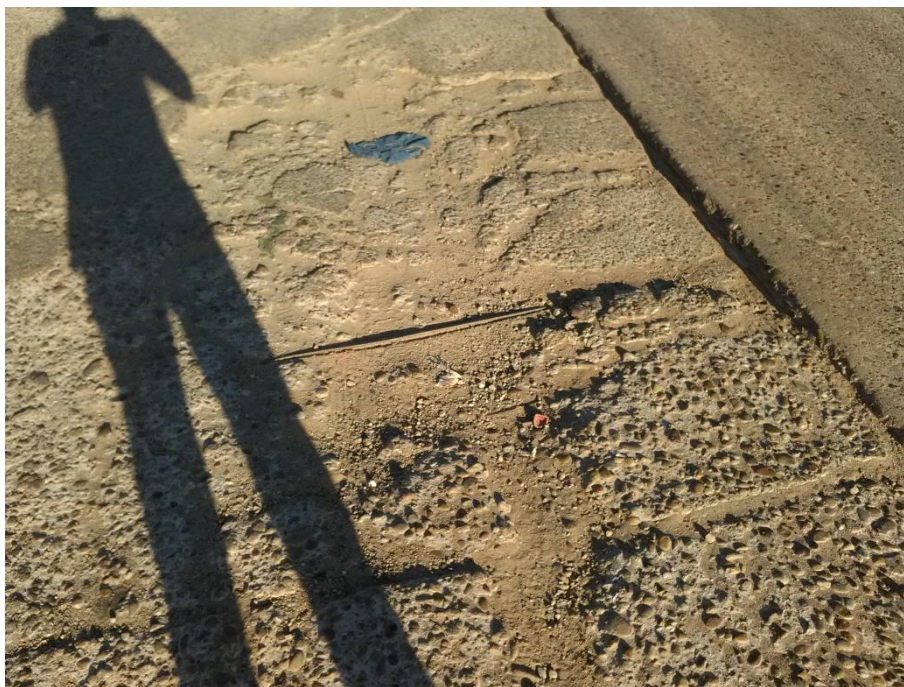
Figura 55: Punzonamiento, descascaramiento, daño de sello de junta, grieta de esquina, pulimentos de agregados en la cuadra 03 de la avenida Habilitación Urbana Municipal (2017)

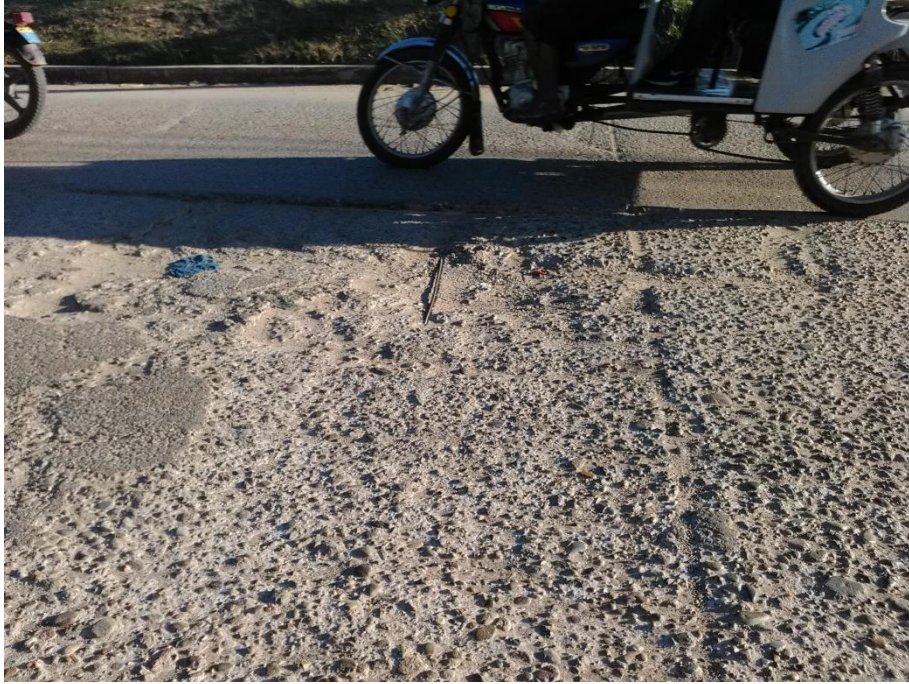
Figura 56: Punzonamiento, descascaramiento, daño de sello de junta, grieta de esquina, pulimentos de agregados en la cuadra 03 de la avenida Habilitación Urbana Municipal (2017)

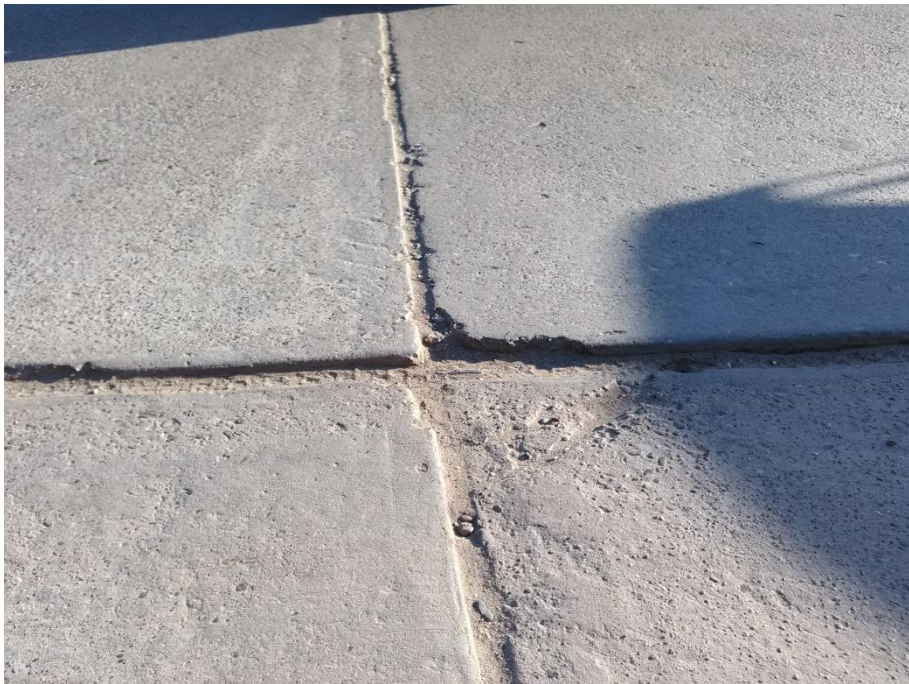
Figura 57: Punzonamiento, descascamiento, daño de sello de junta, grieta de esquina, pulimentos de agregados en la cuadra 04 de la avenida Habilitación Urbana Municipal (2017)

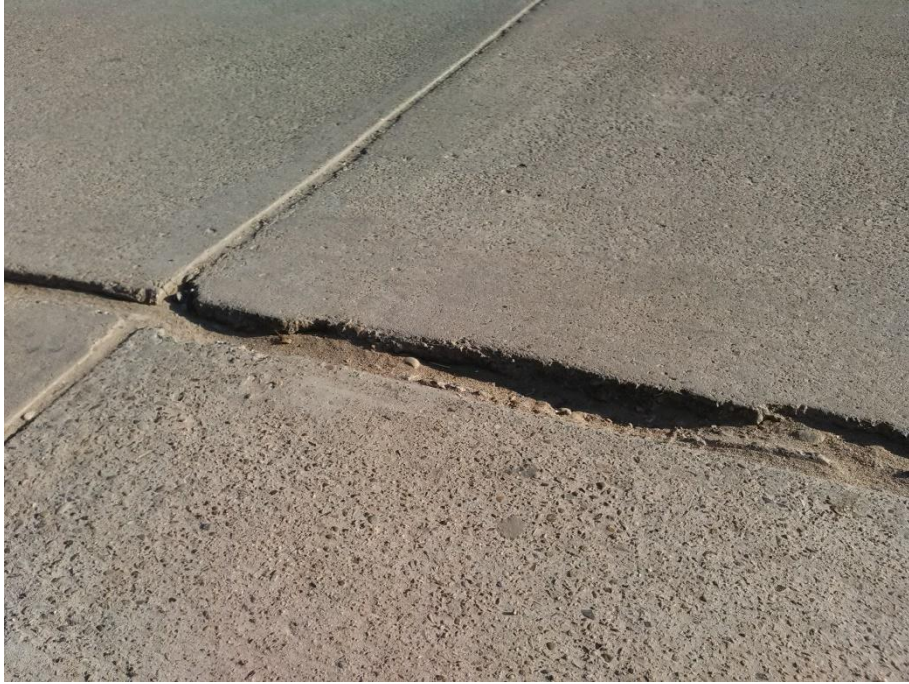
Figura 58: Descascamiento, daño de sello de junta, grieta de es quina en la cuadra 04 de la avenida Habilitación Urbana Municipal (2017)

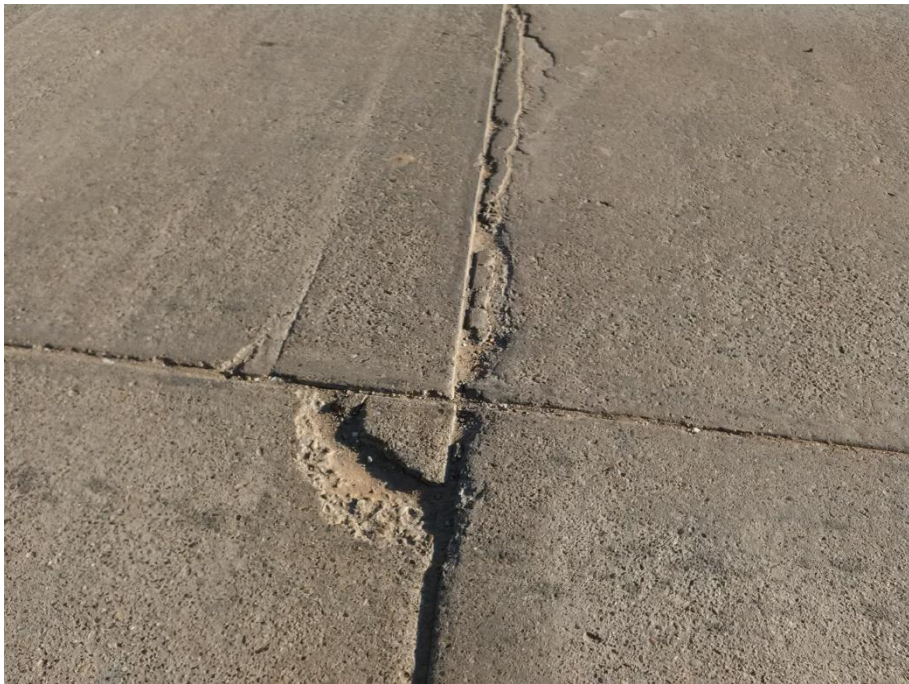
Figura 59: Escala, descascaramiento, daño de sello de junta, pulimentos de agregados en la cuadra 04 de la avenida Habilitación Urbana Municipal (2017)
