UNIVERSIDAD CATÓLICA LOS ÁNGELES
CHIMBOTE

DETERMINACIÓN Y EVALUACIÓN DE LAS
PATOLOGÍAS DEL CONCRETO EN COLUMNAS, VIGAS,
SOBRECIMENTOS Y MUROS DE ALBAÑILERÍA
CONFINADA DEL CERCO PERIMÉTRICO DE LA
PESQUERA BETHEL S.A, DISTRITO DE CHIMBOTE,
PROVINCIA DE SANTA, REGIÓN ÁNCASH, JUNIO –
2016.

TESIS PARA OPTAR EL TÍTULO PROFESIONAL DE
INGENIERO CIVIL

BACH. RODOLFO EMANUEL LEÓN QUIROZ

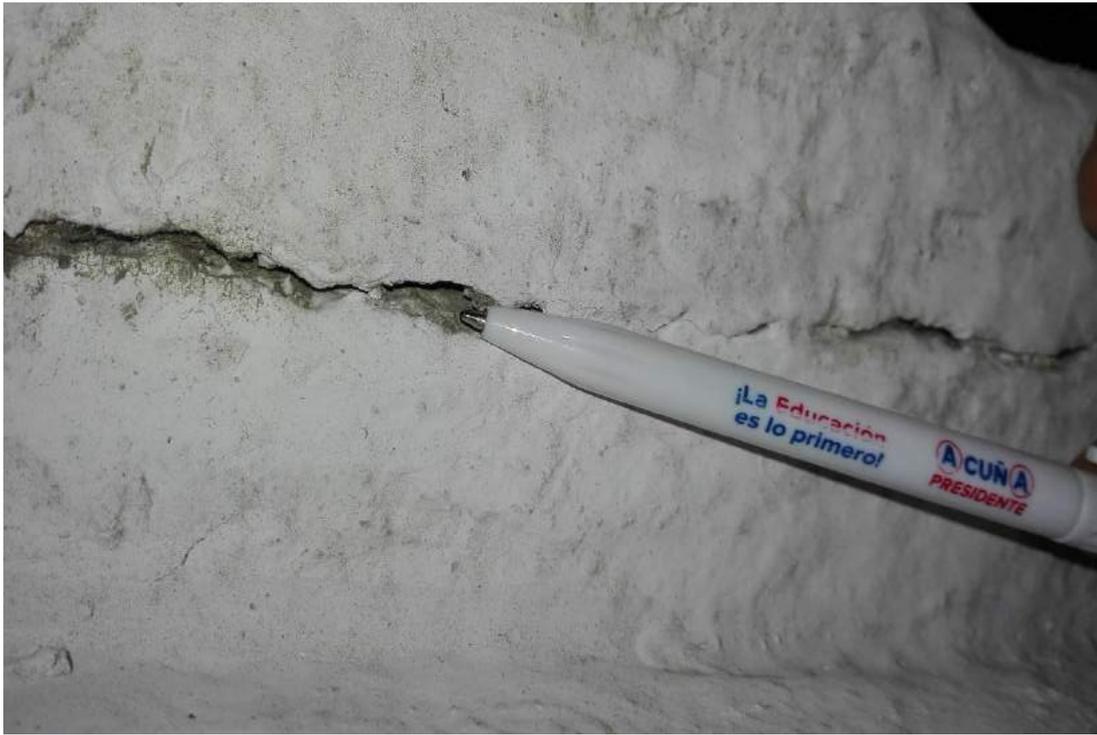
Fotografía 06: Grieta en columna de cerco perimétrico de la Pesquera Bethel S.A.

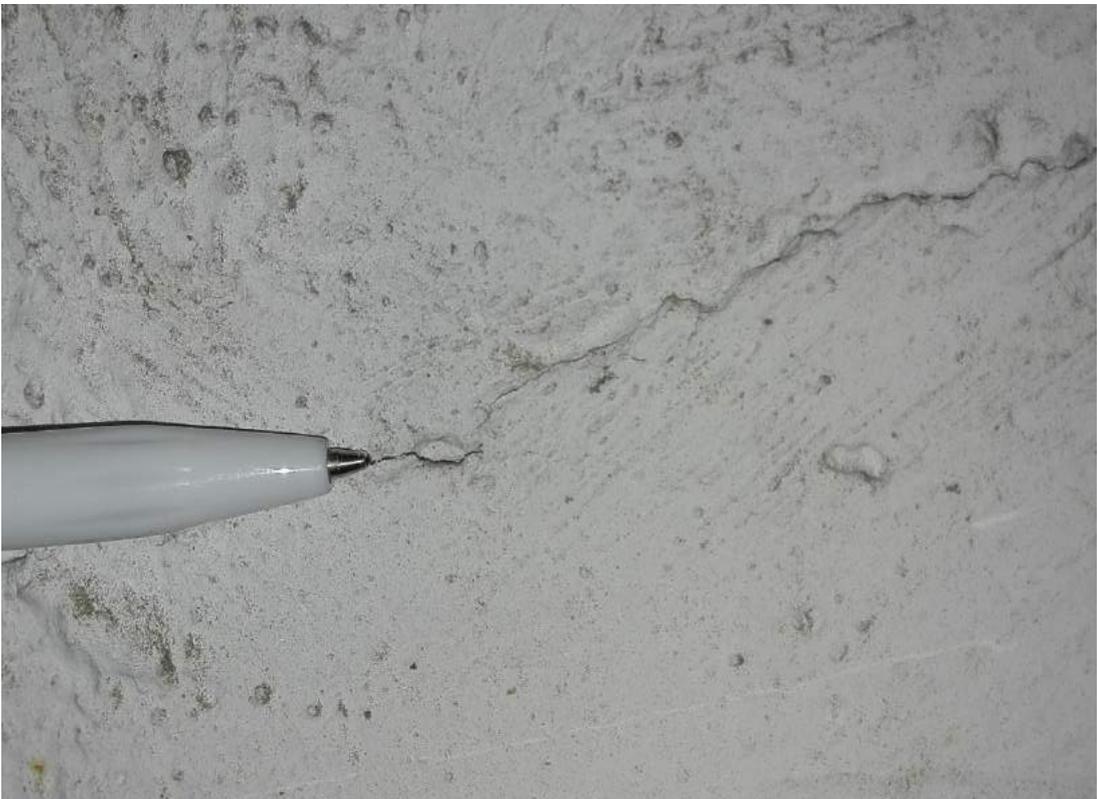
Fotografía 07: Fisura en columna de cerco perimétrico de la Pesquera Bethel S.A.
