**“DETERMINACIÓN Y EVALUACIÓN DE LAS PATOLOGÍAS EN
ESTRUCTURAS MIXTAS DEL PABELLON “C” DE LA INSTITUCIÓN
EDUCATIVA N° 86692 JUAN BAUTISTA LA SALLE – TINGUA
DISTRITO DE MANCOS, PROVINCIA DE YUNGAY, DEPARTAMENTO
ANCASH - 2017”**

TESIS PARA OPTAR EL TITULO PROFESIONAL DE:

INGENIERO CIVIL

BACH. JÁCOBO HIDALGO MANUEL LEONARD

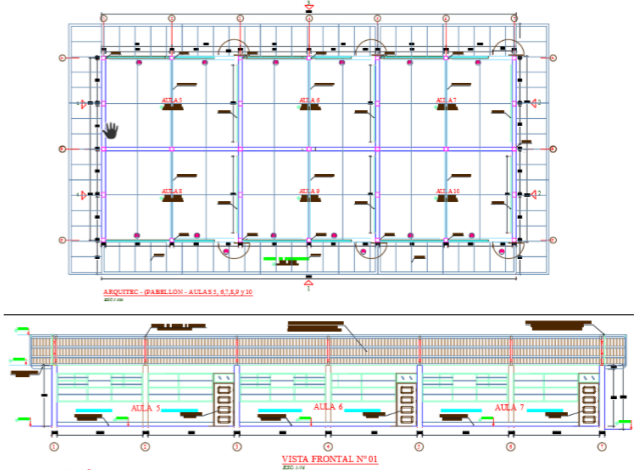
INSPECTOR	JÁCOBO HIDALGO MANUEL LEONARD						REPORTE TRAMO I

C. P.	TINGUA	DISTRITO	MANCOS	PROVINCIA	YUNGAY	REGION	ANCASH	FECHA DE INSP	15/07/2017	ANTIG. EST	37 AÑOS	
TIPOS DE LA PATOLOGIA EN VIGAS, COLUMNAS Y MUROS DE ALBAÑILERIA CONFINADA								NIVEL DE SEVERIDAD				
(FI) FISURAS	(OC) OXIDO Y CORROSION		(AB) ABRASIÓN					LEVE	MODERADO	SEVERO		
(GR) GRIETA	(ES) ESCAMADO							1	2	3		
(EF) EFLORECIENCIA	(DE) DESPRENDIMIENTO											
DESCRIPCION				COMENTARIOS				PLANO DE PLANTA				
<p>Observamos que las columnas y vigas se encuentran tarrajadas; la cual hace que la evaluación de la estructura de concreto armado sea mucho mas dificultosa y por el tipo de estudio no nos permite un evaluación mas profunda. observamos fisuras, grietas y hasta fracturas en algunas columnas y vigas, pero como se menciona no podemos determinar por simple inspección si algunas fisuras son en el mortero o llegan a la estructura, para determinar si alcanzan se requiere otros estudios. también observamos en la estructura evaluada algunas patologías como son escamado, abrasión, y desprendimiento por acciones mecánicas como golpes. Las fisuras pueden ser causada por múltiples factores, desde lo errores en el diseño hasta movimientos sísmicos.</p>				<p>Las vigas, columnas fueron construida ya hace buen tiempo, observamos que presenta fisuras tanto longitudinales como verticales en algunas columnas, tal como se muestran en las fotografías. la infraestructura se encuentra actualmente en uso a mi punto de vista esta parte de la estructura se debería preservar y reparar los materiales y elementos dañados.</p>

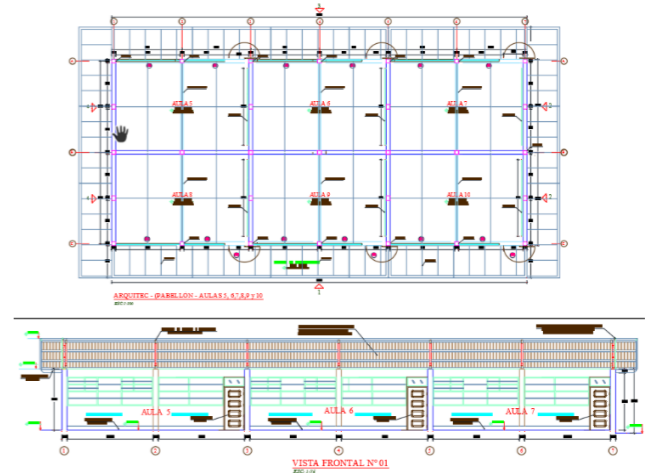
INSPECTOR		JÁCOBO HIDALGO MANUEL LEONARD						REPORTE TRAMO II

C. P.	TINGUA	DISTRITO	MANCOS	PROVINCIA	YUNGAY	REGION	ANCASH	FECHA DE INSP	15/07/2017	ANTIG. EST	37 AÑOS	
TIPOS DE LA PATOLOGIA EN VIGAS, COLUMNAS Y MUROS DE ALBAÑILERIA CONFINADA									NIVEL DE SEVERIDAD			
(FI) FISURAS		(OC) OXIDO Y CORROSION		(AB) ABRASIÓN			LEVE	MODERADO	SEVERO			
(GR) GRIETA		(ES) ESCAMADO					1	2	3			
(EF) EFLORECENCIA		(DE) DESPRENDIMIENTO										
DESCRIPCION				COMENTARIOS				PLANO DE PLANTA				
<p>En esta vista vamos a evaluar las columnas, vigas y muros de albañilería que funcionan como muros portantes al igual que el tramo anterior aca observamos que se encuentran tarrajadas; la cual hace que la evaluación de la estructura de concreto armado sea mucho mas dificultosa y por el tipo de estudio no nos permite una evaluación mas profunda. en este tramo tambien podemos observar algunas fisuras y grietas tanto en las columnas como los muros portantes, tambien observamos en las estructuras algunas patologias como son escamado, abrasion, y desprendimiento por acciones mecanicas como golpes. Las fisuras pueden ser causada por multiples factores, desde la calidad de los materiales hasta movimientos sismicos.</p>				<p>Las vigas, columnas y muros de albañilería fueron construida ya hace buen tiempo, observamos que presencia de una fisura longitudinal como se observa como se muestran en las fotografias una forma de solucionar seria remover las partes fisuradas y reparar las partes dañadas o resanar con algun aditivo la parte fisurada.</p>

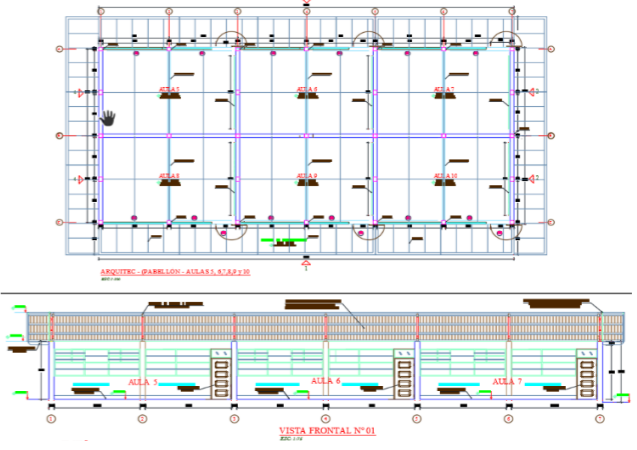
INSPECTOR	JÁCOBO HIDALGO MANUEL LEONARD							REPORTE TRAMO III

C. P.	TINGUA	DISTRITO	MANCOS	PROVINCIA	YUNGAY	REGION	ANCASH	FECHA DE INSP	15/07/2017	ANTIG. EST	37 AÑOS	
TIPOS DE LA PATOLOGIA EN VIGAS, COLUMNAS Y MUROS DE ALBAÑILERIA CONFINADA								NIVEL DE SEVERIDAD				
(FI) FISURAS	(OC) OXIDO Y CORROSION			(AB) ABRASIÓN				LEVE	MODERADO	SEVERO		
(GR) GRIETA	(ES) ESCAMADO							1	2	3		
(EF) EFLORECIENCIA	(DE) DESPRENDIMIENTO											
DESCRIPCION				COMENTARIOS				PLANO DE PLANTA				
<p>En este tramo III, vista Oeste, podemos observar fisuras horizontales y algunas verticales pero no podemos determinar si dichas fisuras llegan a perjudicar a las estructuras de concreto armado. tambien podemos observar un troso de mortero despredido logranose observar la estructura interna. tambien podemos ver partes desprendidas por acciones mecanias y entre las patologias ya mencionadas.</p>				<p>Tambien podemos observar en una de las fotos que hay agrietamiento en el sobrecimiento, que nicia desde el pavimento.</p>

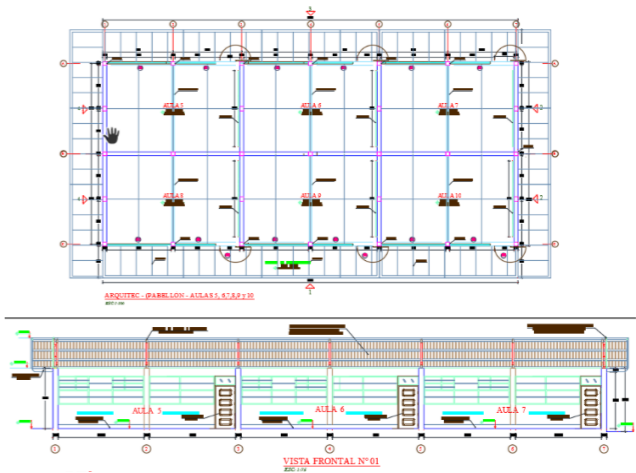
INSPECTOR		JÁCOBO HIDALGO MANUEL LEONARD					REPORTE TRAMO IV

C. P.	TINGUA	DISTRITO	MANCOS	PROVINCIA	YUNGAY	REGION	ANCASH	FECHA DE INSP	15/07/2017	ANTIG. EST	37 AÑOS					
TIPOS DE LA PATOLOGIA EN VIGAS, COLUMNAS Y MUROS DE ALBAÑILERIA CONFINADA								NIVEL DE SEVERIDAD								
(FI) FISURAS		(OC) OXIDO Y CORROSION		(AB) ABRASIÓN			LEVE	MODERADO	SEVERO							
(GR) GRIETA		(ES) ESCAMADO					1	2	3							
(EF) EFLORECENCIA		(DE) DESPRENDIMIENTO														
DESCRIPCION				COMENTARIOS				PLANO DE PLANTA								
<p>En esta vista trasera o sur podemos observar una fractura que se va haciendo fisura que inicia en el piso sube hasta casi la mitad del muro teniendo una longitud de casi 1m. Observamos también grietas en las vigas pero entre la unión del muro de la parte alta y la viga, alcanzando una longitud de 3.72m.</p>				<p>En esta parte podemos observar el desgaste y fracturas, desprendimiento del piso, en el sobre cimientto y fracturas en el piso que llegan la sobrecimiento y en algunos cason suben por el muro.</p>

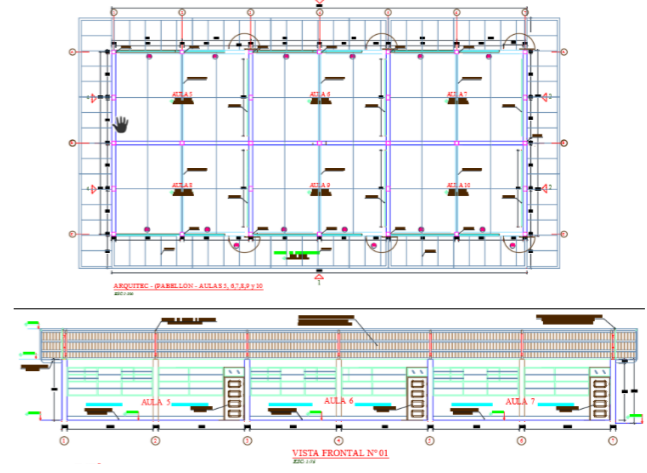
INSPECTOR		JÁCOBO HIDALGO MANUEL LEONARD						REPORTE GENERAL

C. P.	TINGUA	DISTRITO	MANCOS	PROVINCIA	YUNGAY	REGION	ANCASH	FECHA DE INSP	15/07/2017	ANTIG. EST	37 AÑOS	
TIPOS DE LA PATOLOGIA EN VIGAS, COLUMNAS Y MUROS DE ALBAÑILERIA CONFINADA									NIVEL DE SEVERIDAD			
(FI) FISURAS		(OC) OXIDO Y CORROSION		(AB) ABRASIÓN			LEVE	MODERADO	SEVERO			
(GR) GRIETA		(ES) ESCAMADO					1	2	3			
(EF) EFLORECENCIA		(DE) DESPRENDIMIENTO										
DESCRIPCION				COMENTARIOS				PLANO DE PLANTA				
<p>En la evaluacion del pabellón se pudo observar fisuras, grietas y ciertas fracturas. Podemos ver desprendimientos por acciones mecánicas causadas en su gran mayoría por el hombre. Observamos en gran parte de la infraestructura patologias como escamado y abrasion ya que estas son causadas por el constante rosamiento de factores externos, vemos tambien tambien que las uniones entre las vigas y los muros de la parte alta se han desprendido formando fisuras y algunas grietas.</p>				<p>Podemos decir que la estructura esta en estado regular ya que no se observa daños de consideracion es la estrctura de concreto armado porticos y vigas, solo observamos daños nivel severo en el tramos 4 en el muro, ya que este muro es portante y puede causar daño a la estructura si es que no se toma medidas preventivas. observamos daños causados por el hombre y solo la falta de mantenimiento ya que si se da el mantenimiento adecuado y correcto esta infraestructura tiene para unos 37 años mas.</p>

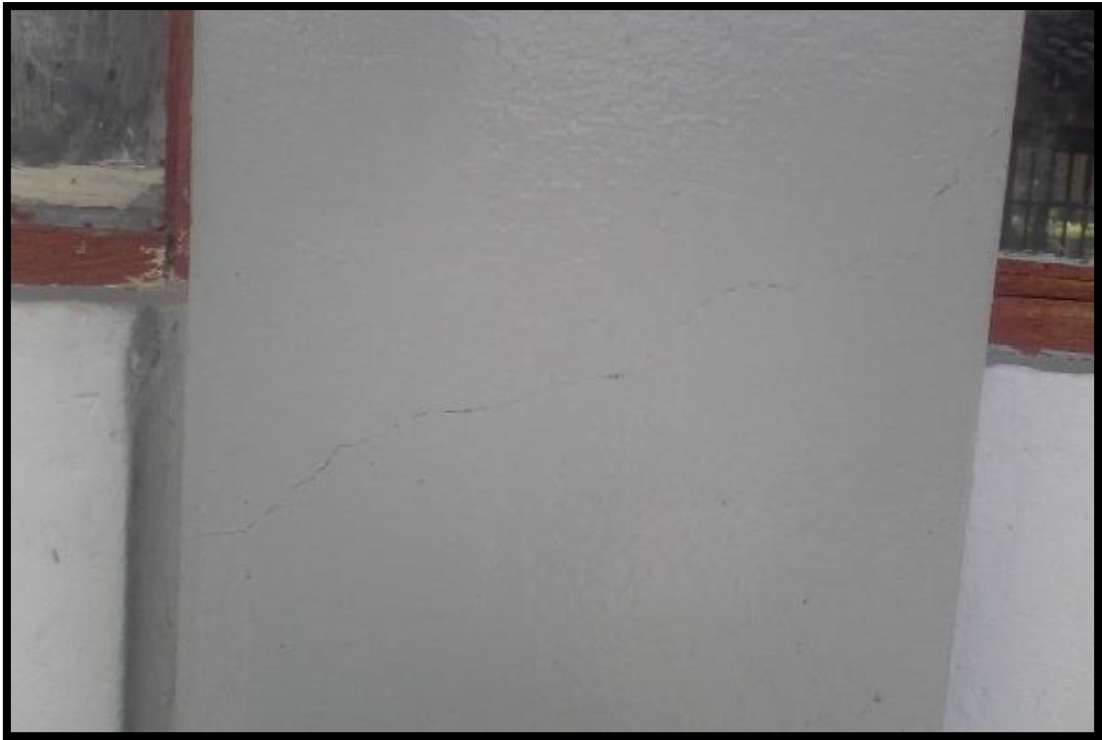
Foto 01: Fisura en Columna en el tramo I

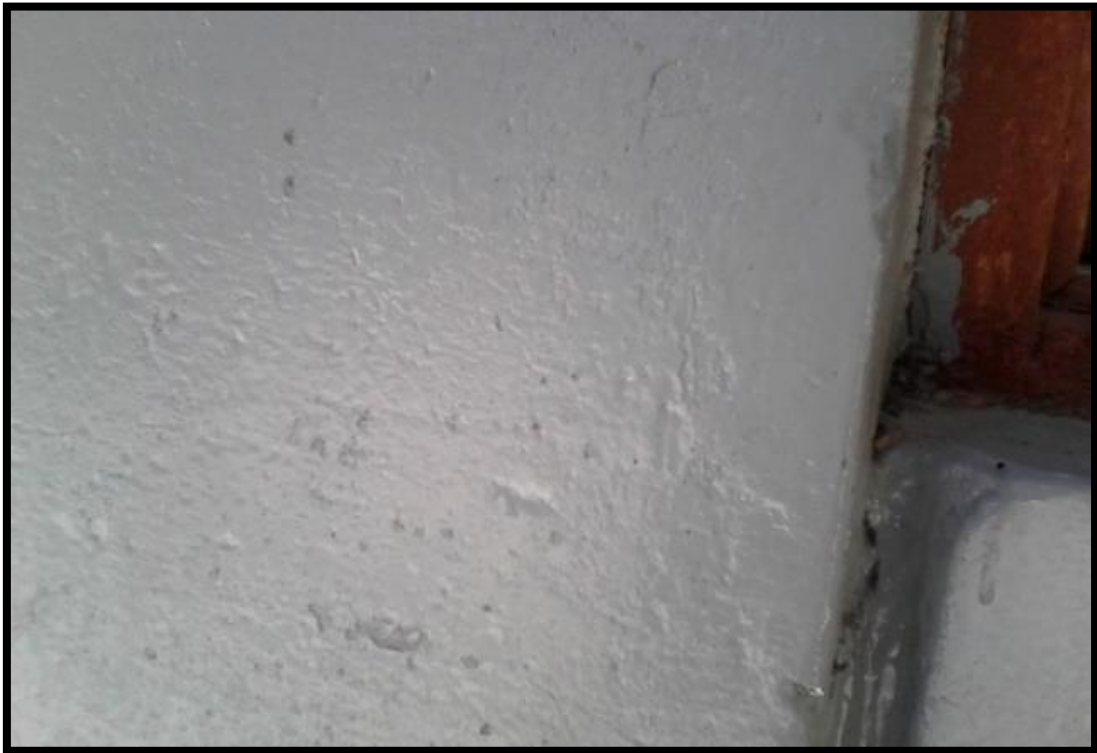
Foto 02: Escamado en la columna en el tramo II

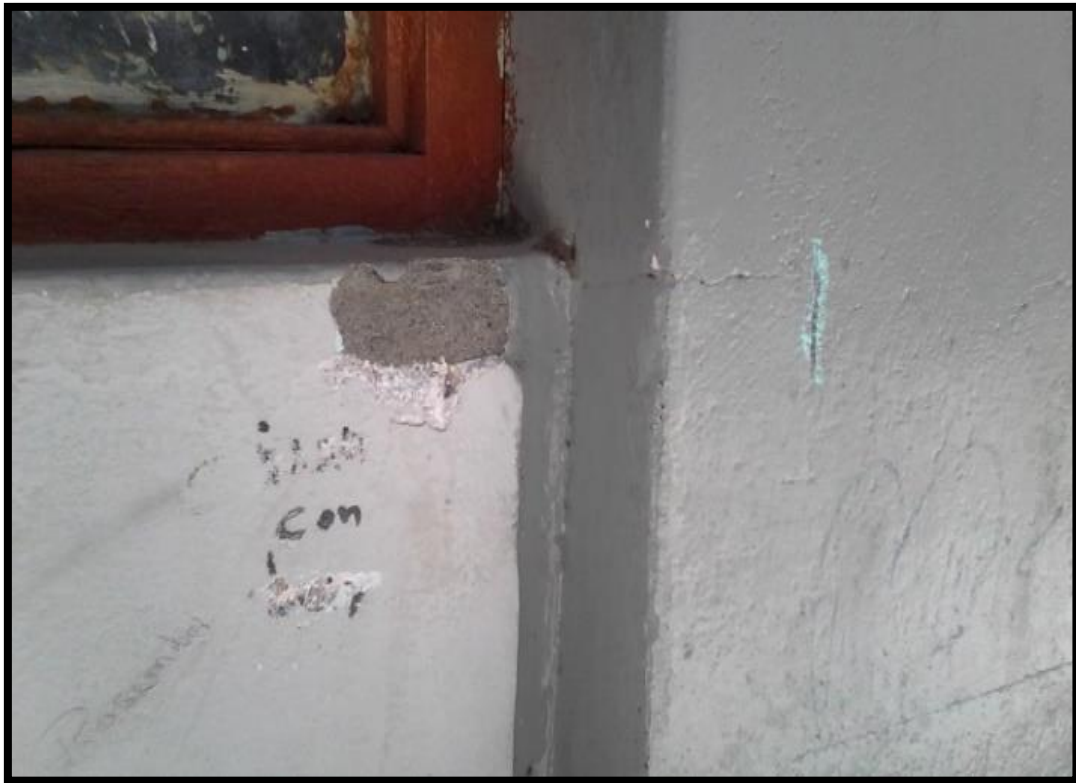
Foto 03: Fisura y despredimiento por impacto en el tramo III.

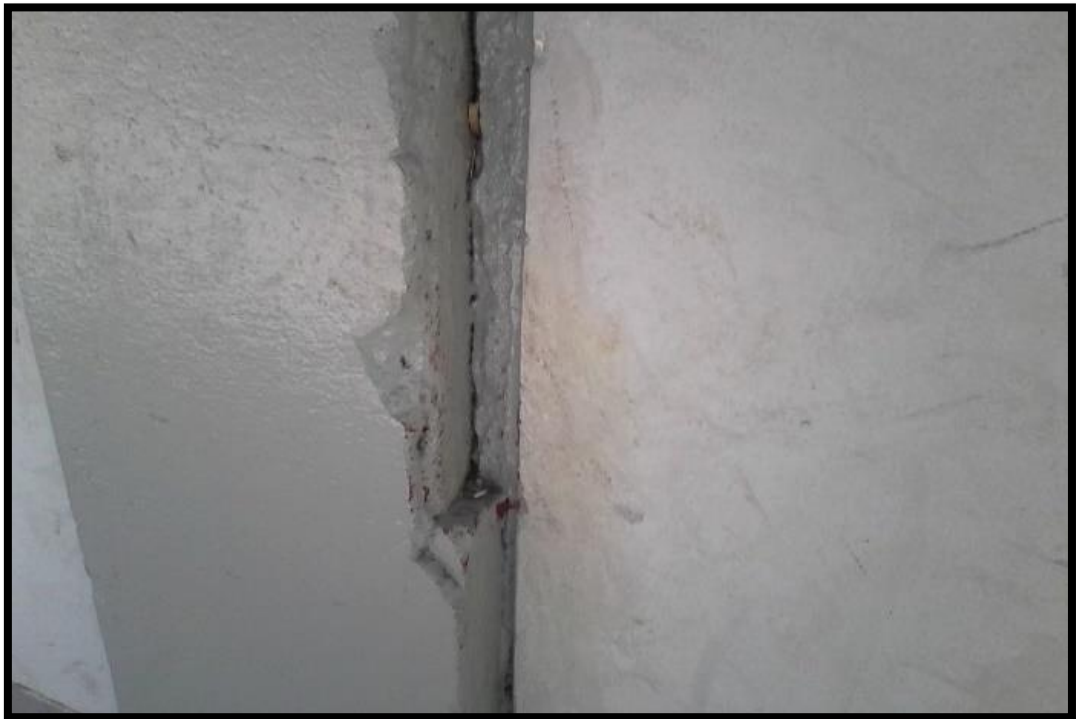
Foto 04: Despredimiento del mortero en el tramo I

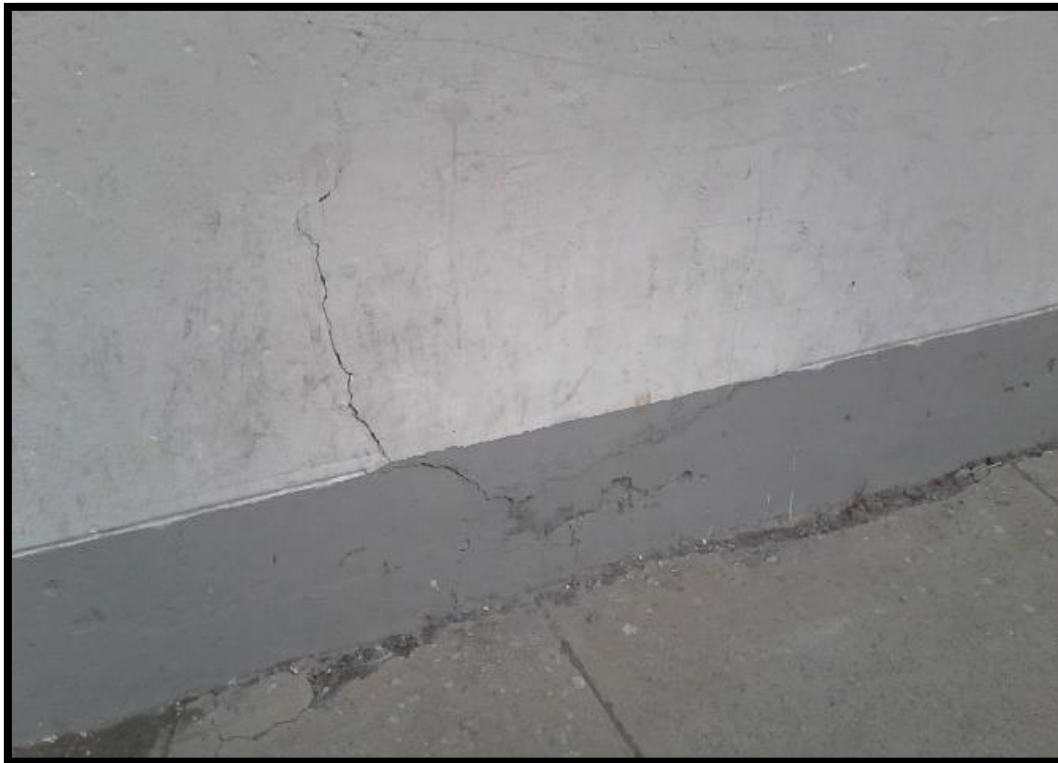
Foto 05: Grieta en el muro en el tramo IV

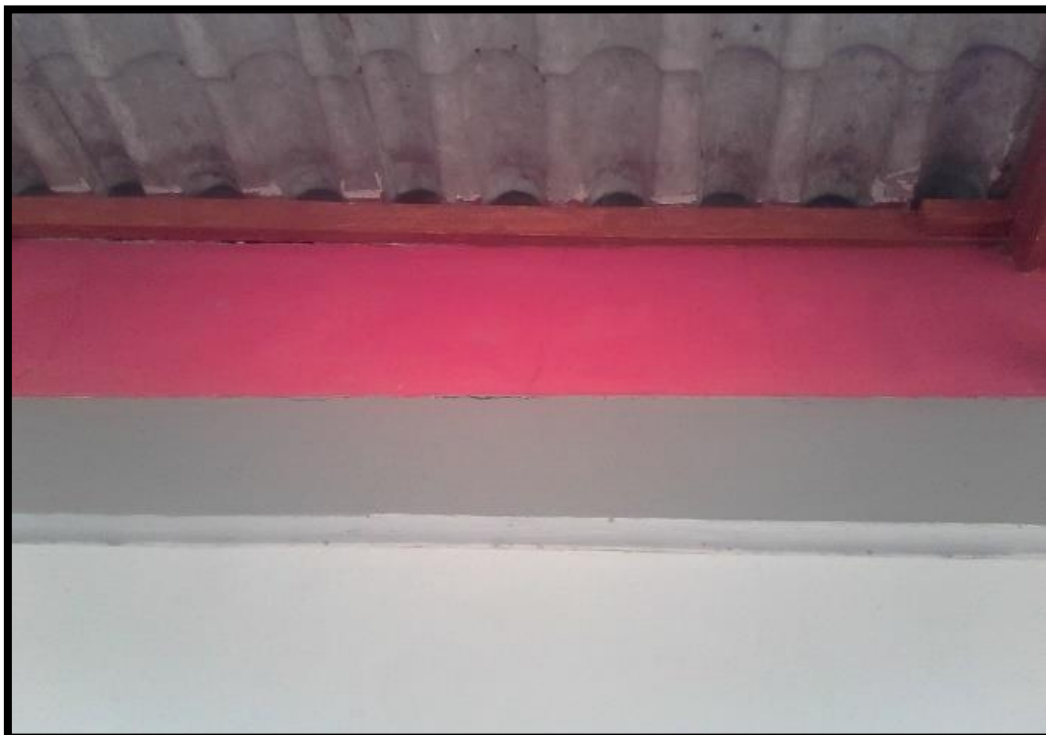
Foto 06: Firura en la viga en el tramo I

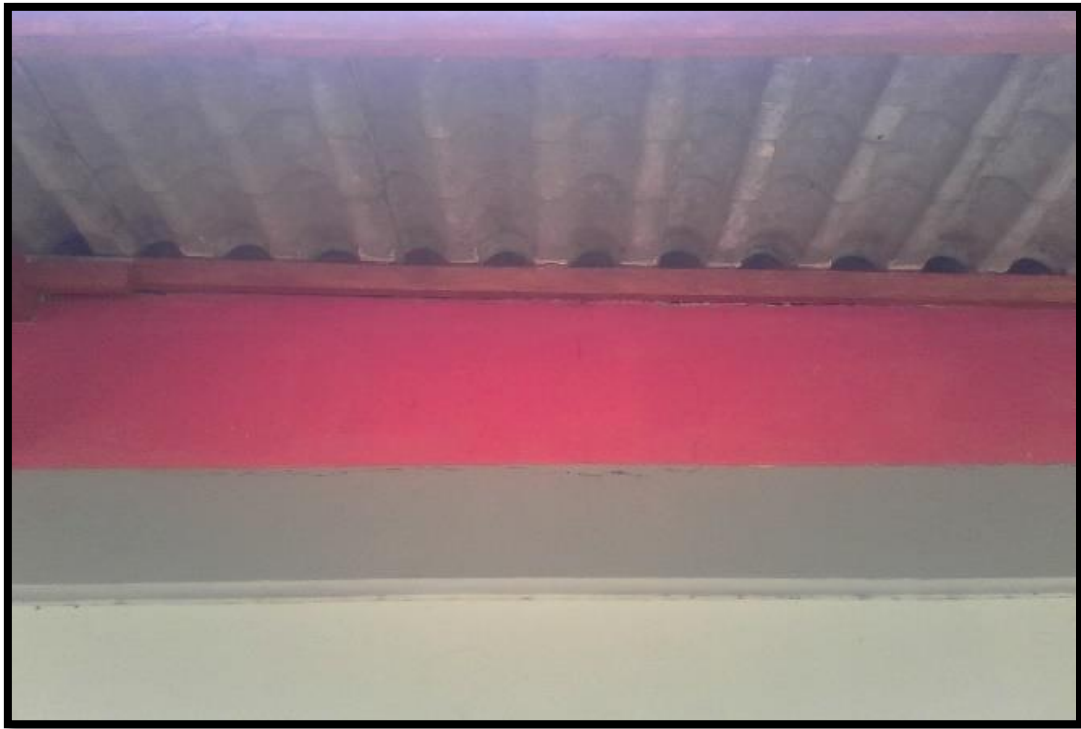
Foto 07: Fisura en la viga en el tramo II

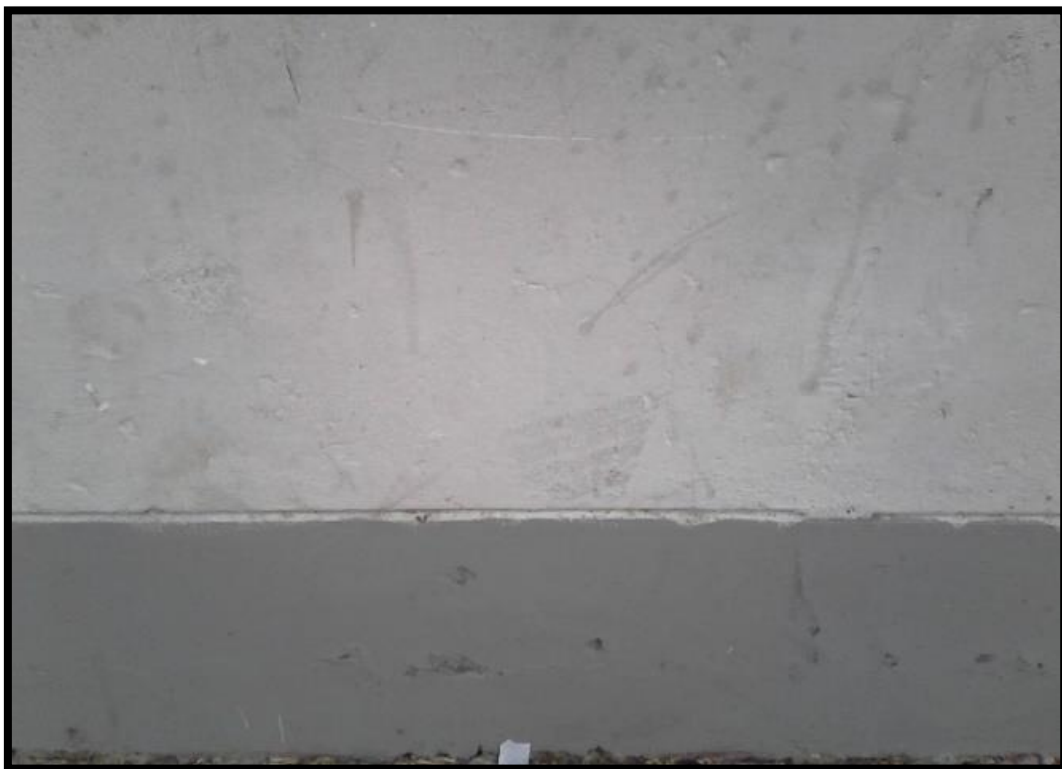
Foto 08: Abrasion en el tramo III

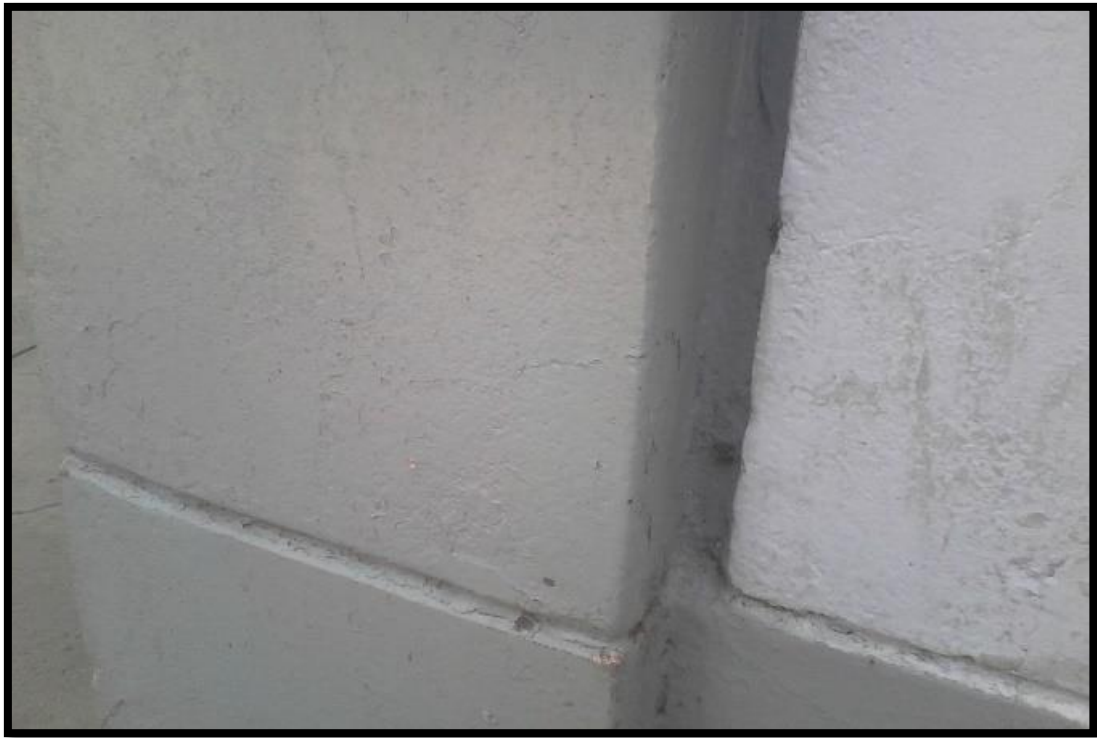
Foto 09: Abrasion en columnas en el tramo III

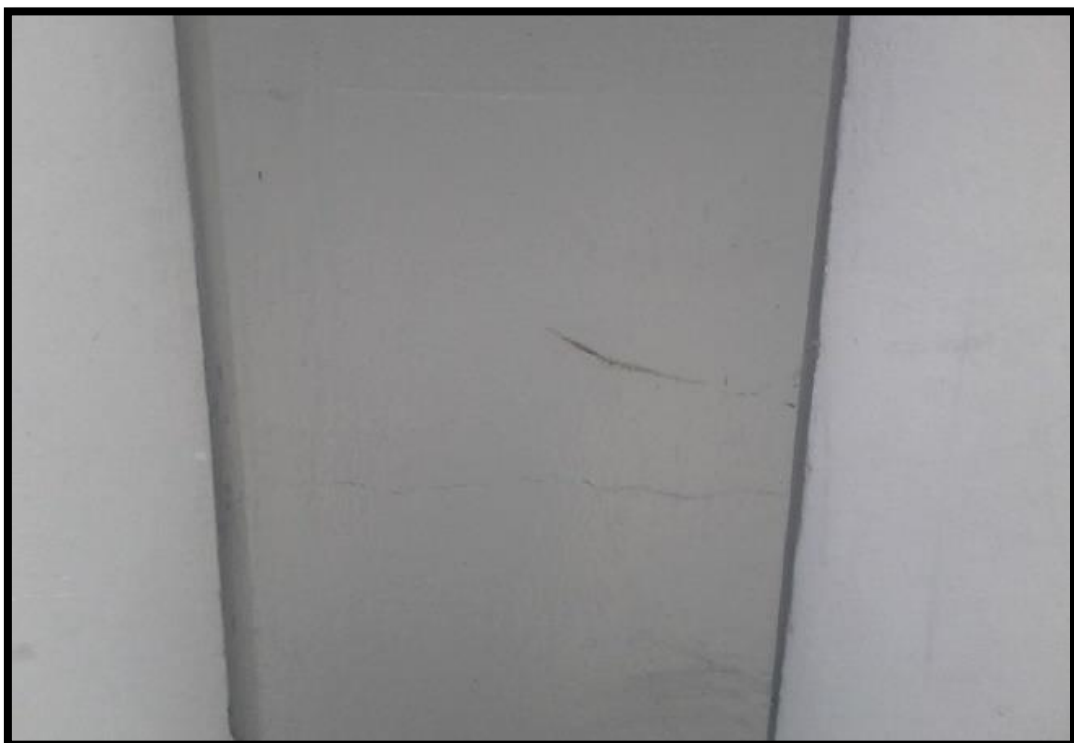
Foto 10: fisura y abrasion en el tramo IV
