**DETERMINACIÓN Y EVALUACIÓN DE LAS
PATOLOGÍAS DEL MORTERO PARA OBTENER EL
INDICE DE INTEGRIDAD ESTRUCTURAL Y
CONDICION OPERACIONAL DE LA SUPERFICIE
DE LA VEREDA PEATONAL EN LA AVENIDA MI
PERÚ ENTRE EL JIRON YAVARI Y LA AVENIDA
SAN ANTONIO, DISTRITO DE IQUITOS,
PROVINCIA DE MAYNAS, DEPARTAMENTO
LORETO, MAYO – 2016.**

**INFORME DE TESIS PARA EL TITULO PROFESIONAL DE
INGENIERO CIVIL**

BACH. LILA MAGNOLIA MANUYAMA AMASIFUEN

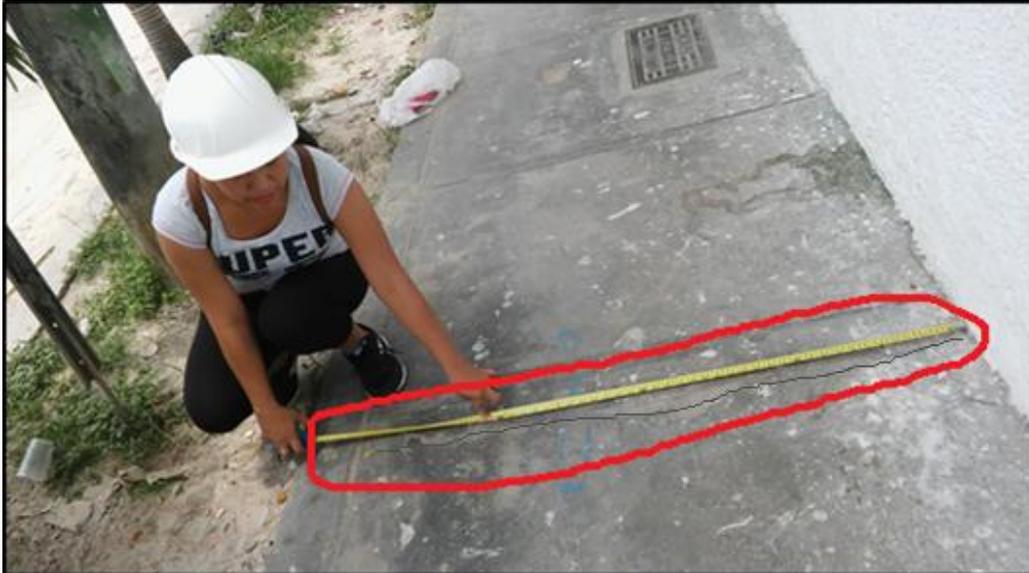
Figura 93: Foto de la Avenida Mi Perú 7ma cuadra lado “a”, se observa la superficie de la vereda presenta daño de grieta lineal de nivel de severidad baja.

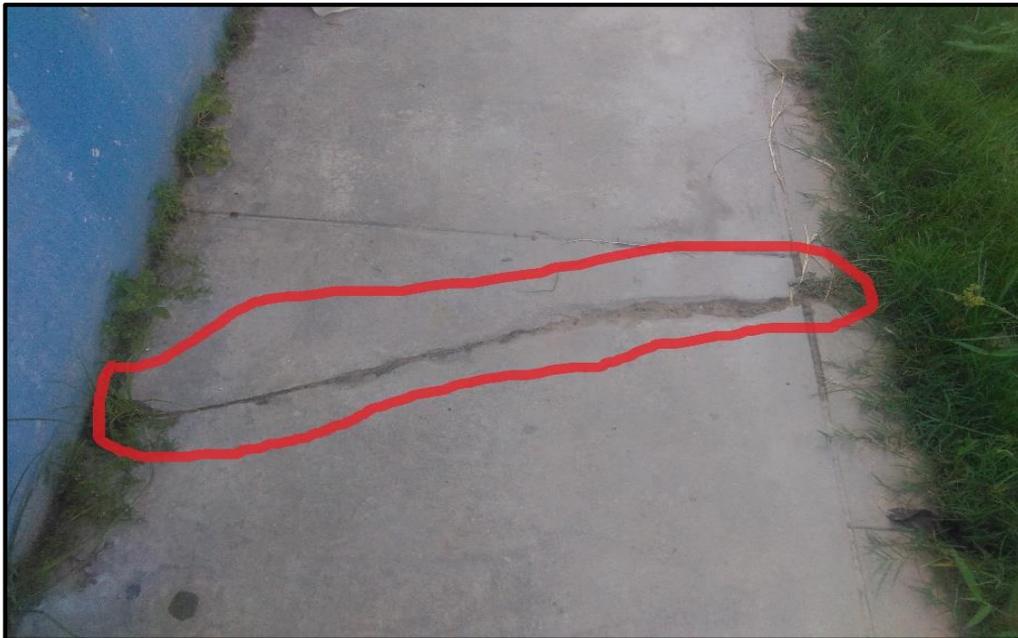
Figura 94: Foto de la Avenida Mi Perú 7ma cuadra lado “a”, se observa la superficie de la vereda presenta daño de grieta lineal de nivel de severidad media.

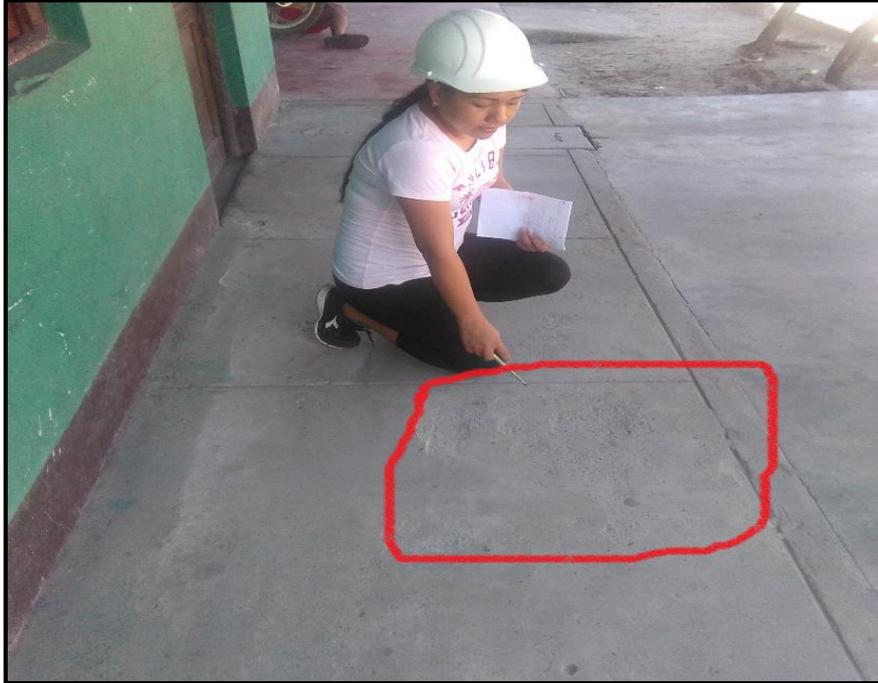
Figura 95: Avenida Mi Perú 7ma cuadra lado “a”, se observa la superficie de la vereda presenta daño de Desconchamiento de nivel de severidad Baja.

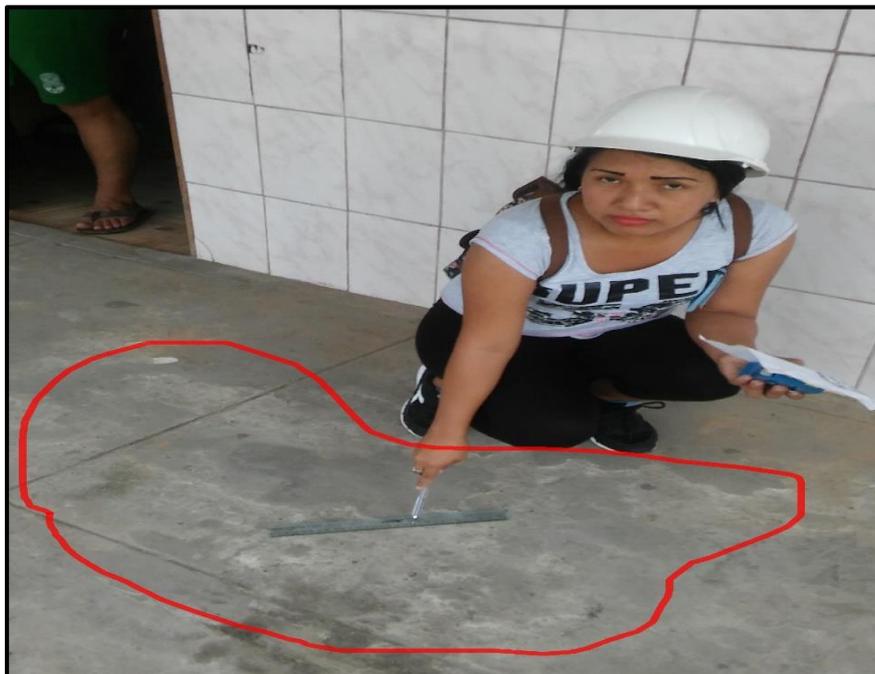
Figura 96: Foto de la Avenida Mi Perú 7ma cuadra lado “a”, se observa la superficie de la vereda presenta daño de Desconchamiento de nivel de severidad media.

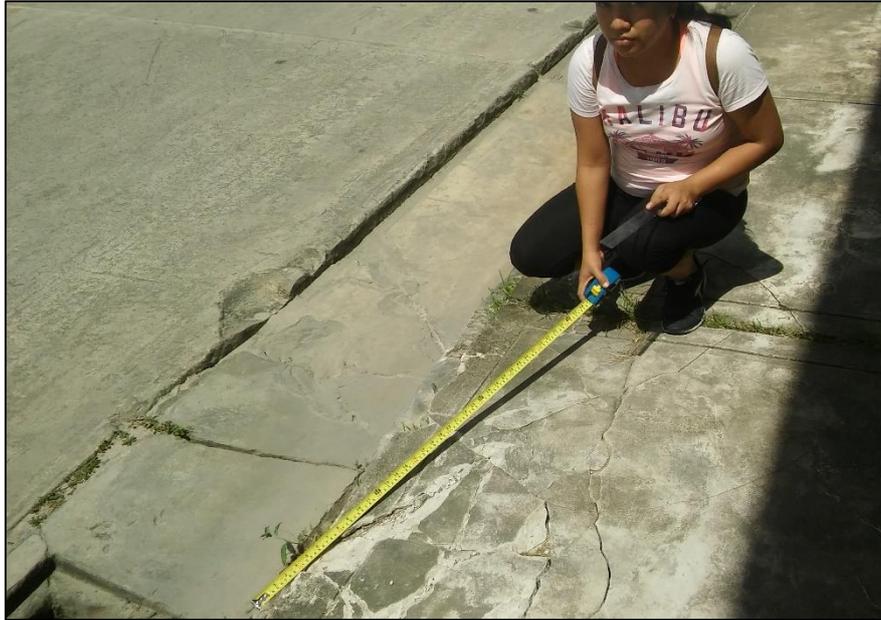
Figura 97: Foto de la Avenida Mi Perú 7ma cuadra lado “a”, se observa la superficie de la vereda presenta daño de Descascaramiento de Esquina de nivel de severidad Baja.

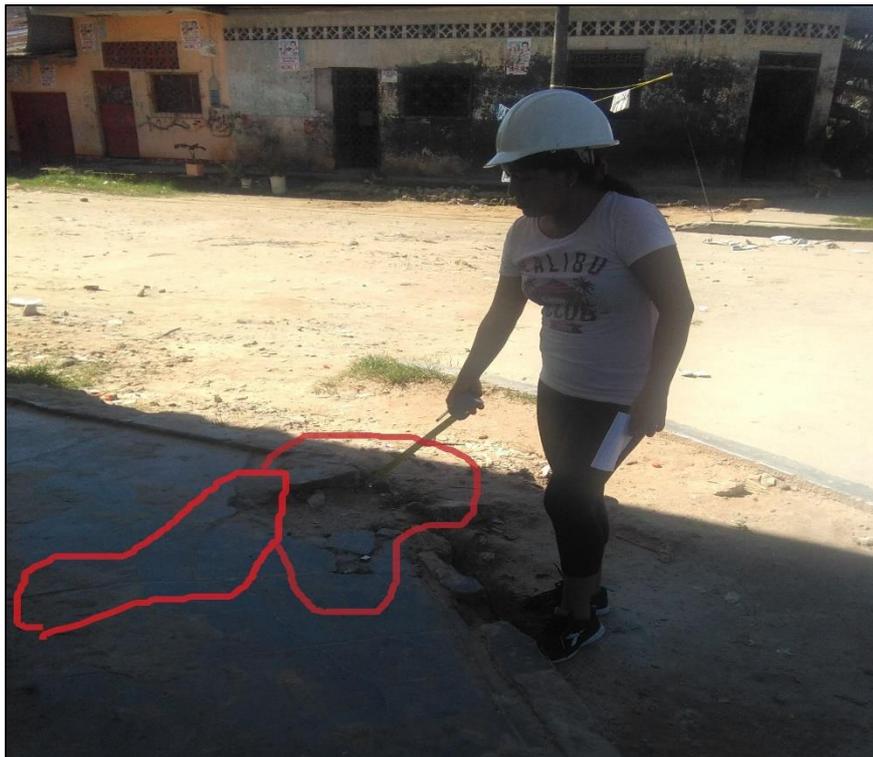
Figura 98: Foto de la Avenida Mi Perú 7ma cuadra lado “a”, se observa la superficie de la vereda presenta daño de Descascaramiento de Esquina de nivel de severidad media.

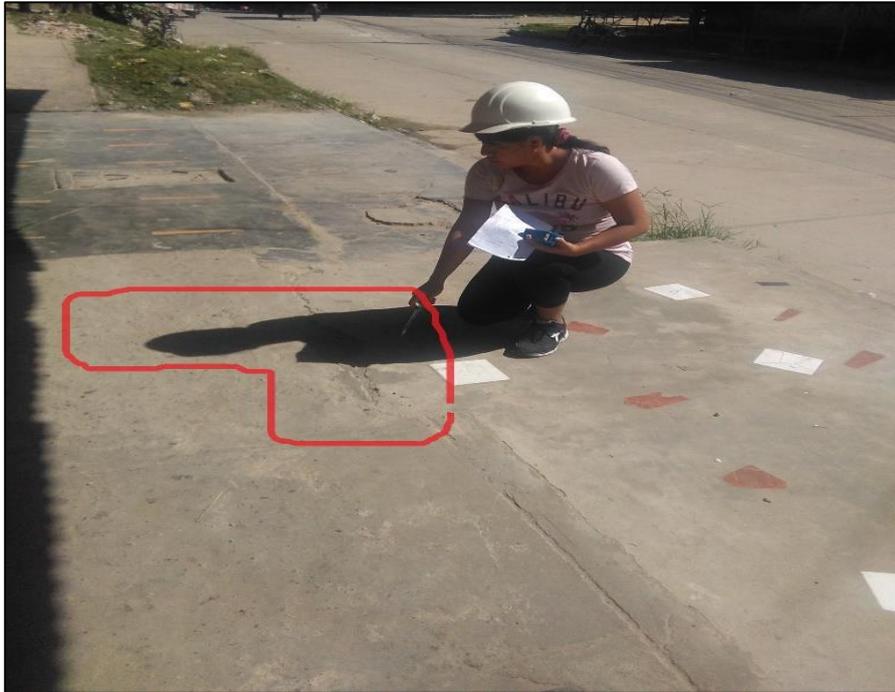
Figura 99: Foto de la Avenida Mi Perú 6ta cuadra lado “a”, se observa la superficie de la vereda presenta daño de Desconchamiento de nivel de severidad Baja.

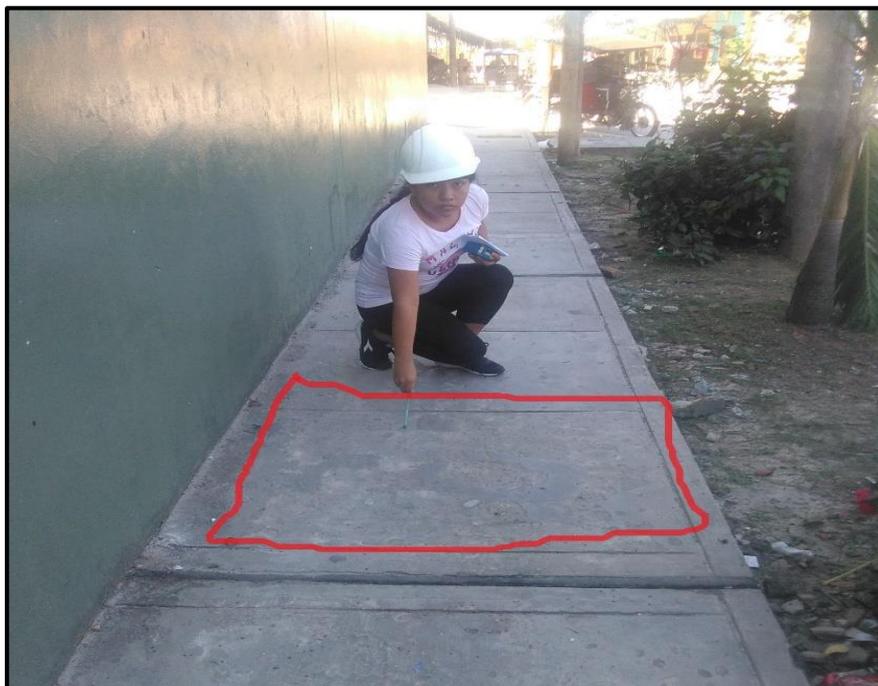
Figura 100: Foto de la Avenida Mi Perú 6ta cuadra lado “a”, se observa la superficie de la vereda presenta daño de Desconchamiento de nivel de severidad Media.

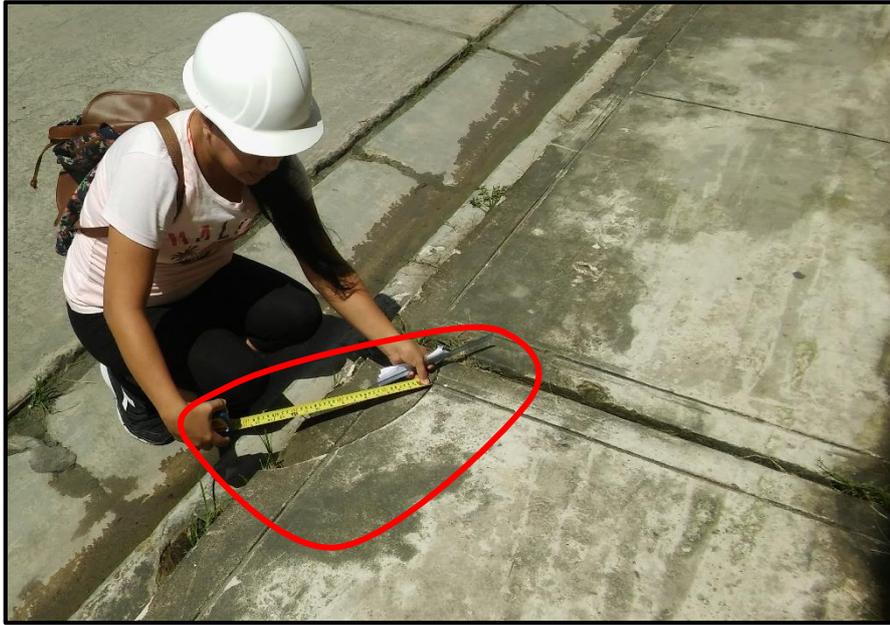
Figura 101: Foto de la Avenida Mi Perú 6ta cuadra lado “a”, se observa la superficie de la vereda presenta daño de Grieta de Esquina de nivel de severidad Baja.

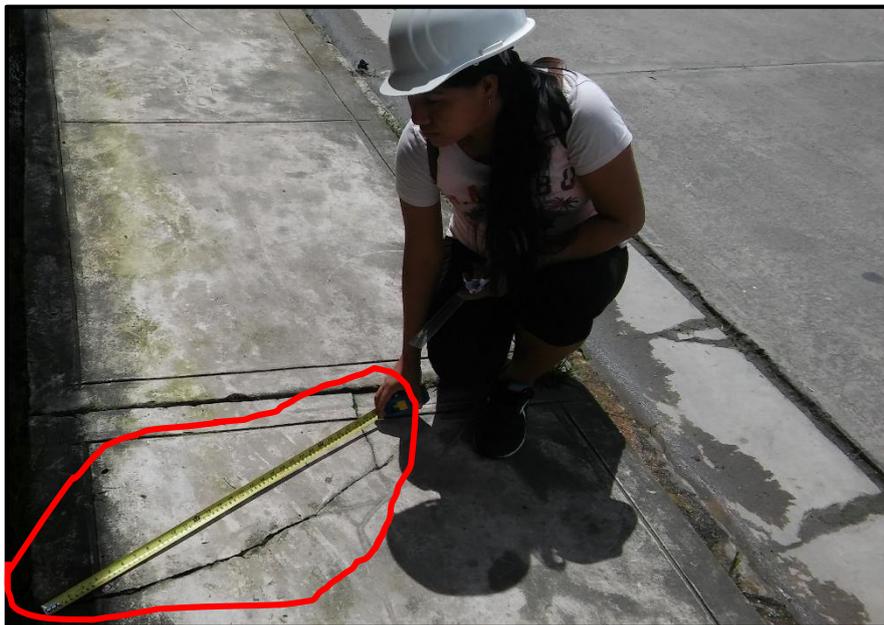
Figura 102: Foto de la Avenida Mi Perú 6ta cuadra lado “a”, se observa la superficie de la vereda presenta daño de Grieta de Esquina de nivel de severidad Media.

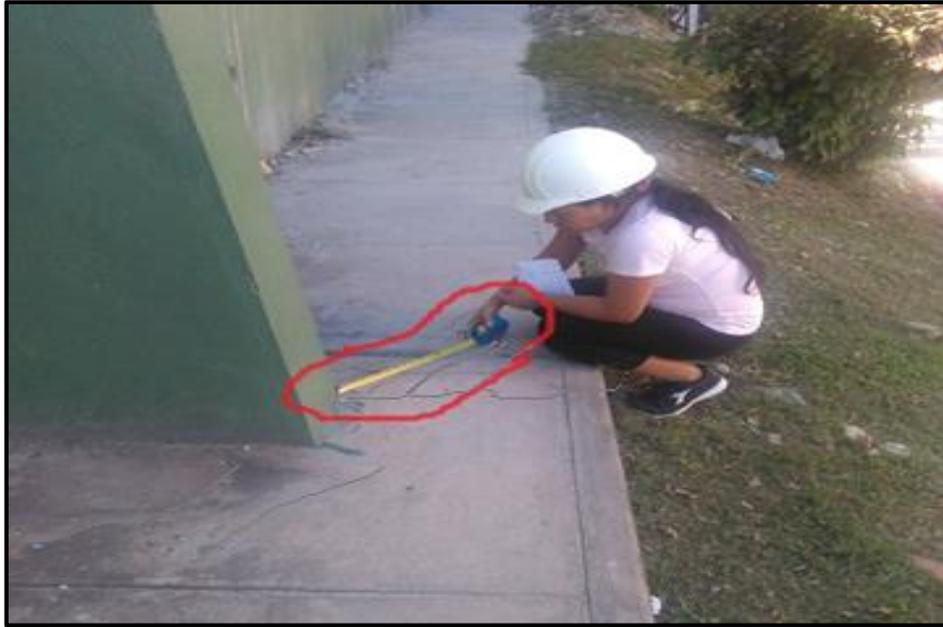
Figura 103: Foto de la Avenida Mi Perú 6ta cuadra lado “a”, se observa la superficie de la vereda presenta daño de Grieta Lineal de nivel de severidad Baja.

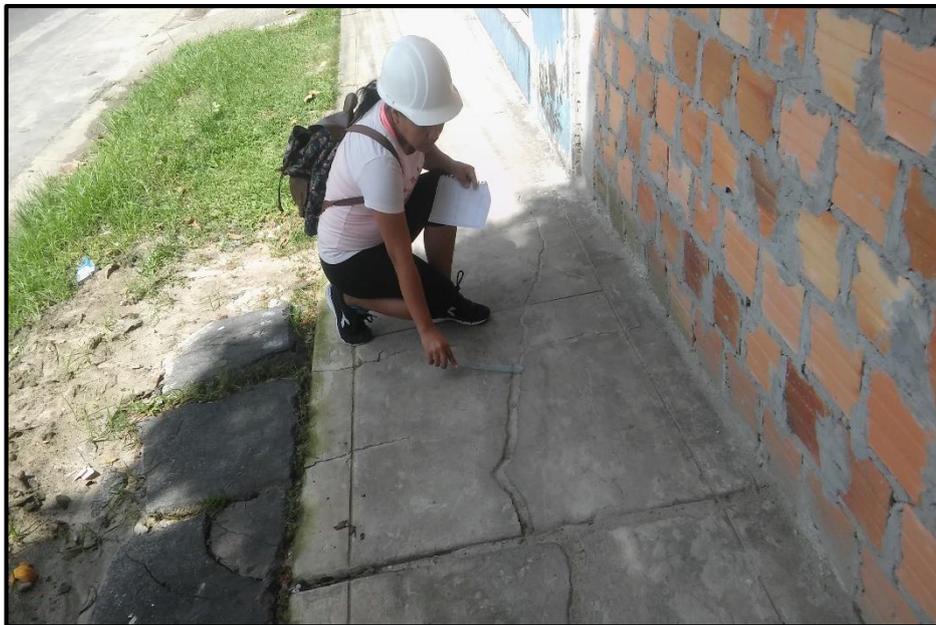
Figura 104: Foto de la Avenida Mi Perú 6ta cuadra lado “a”, se observa la superficie de la vereda presenta daño de Grieta Lineal de nivel de severidad Media.

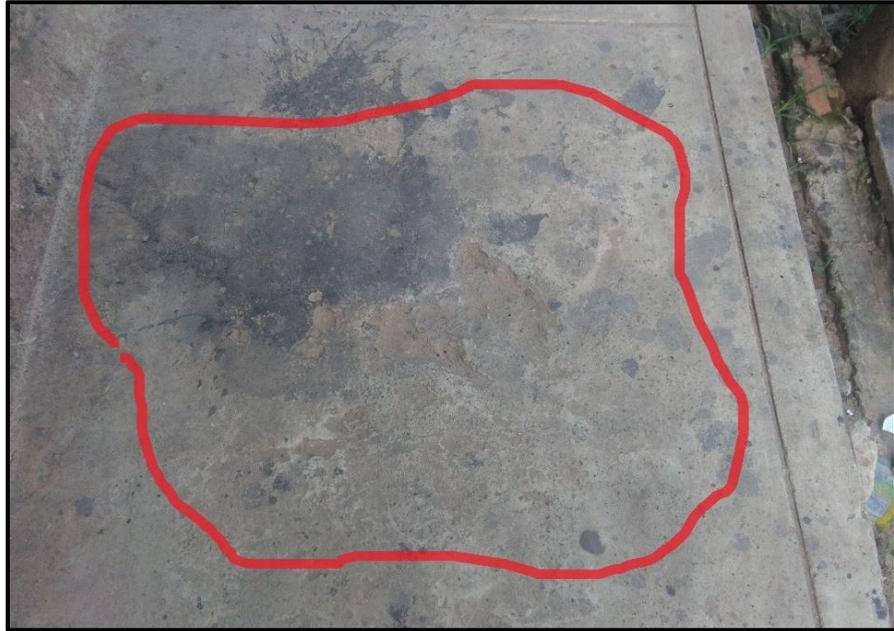
Figura 105: Foto de la Avenida Mi Perú 6ta cuadra lado “a”, se observa la superficie de la vereda presenta daño de Punzonamiento de nivel de severidad Baja.

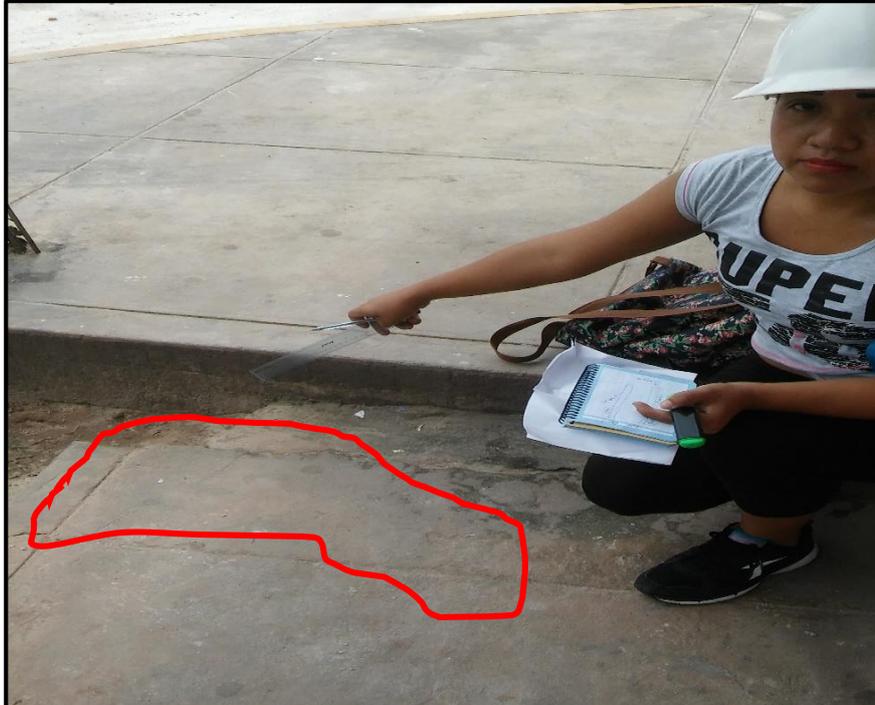
Figura 106: Foto de la Avenida Mi Perú 5ta cuadra lado “b”, se observa la superficie de la vereda presenta daño de Descascaramiento de Esquina de nivel de severidad Baja.

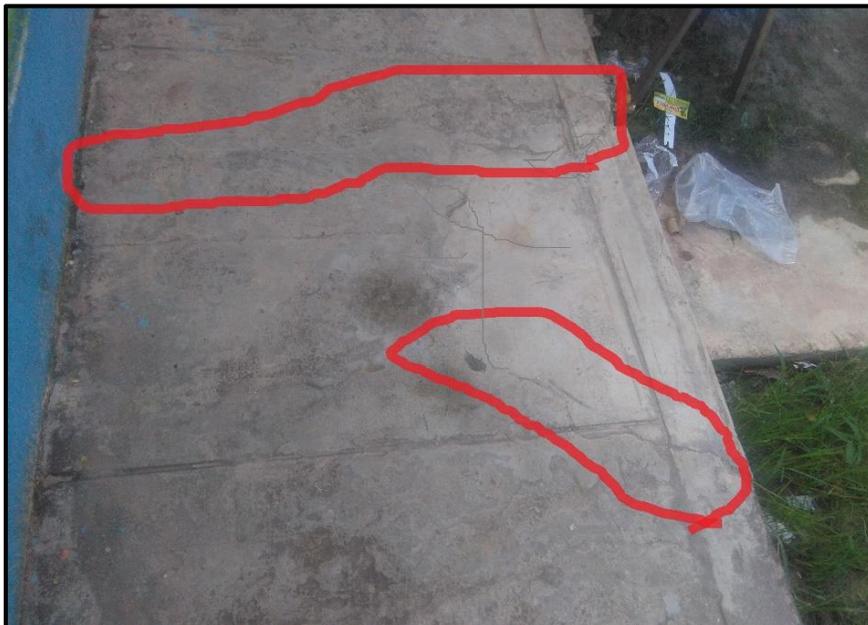
Figura 107: Foto de la Avenida Mi Perú 5ta cuadra lado “b”, se observa la superficie de la vereda presenta daño de Grieta de Retracción.

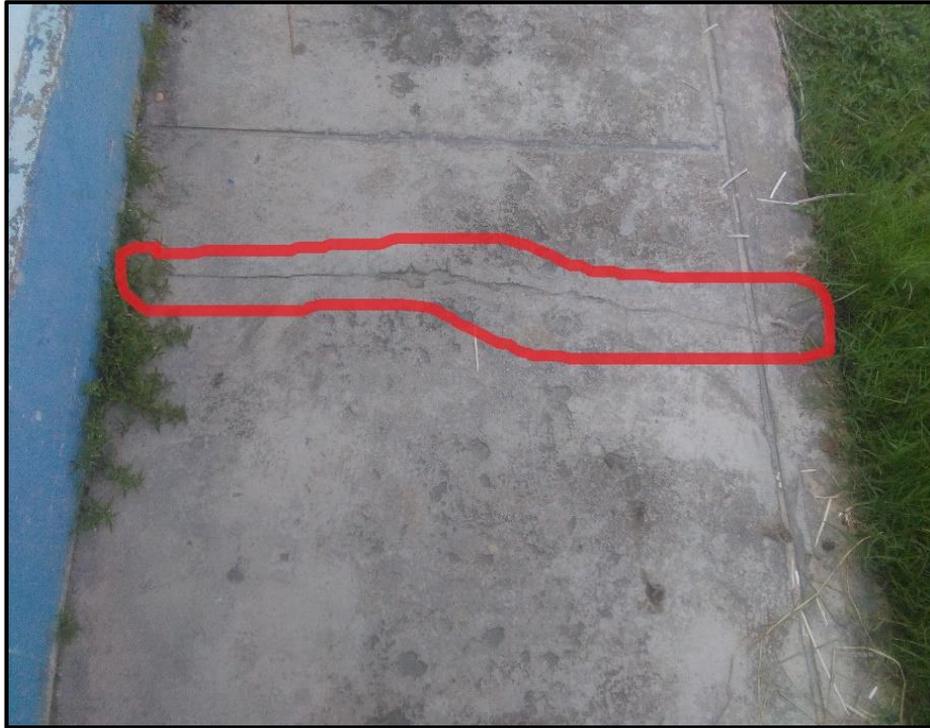
Figura 108: Foto de la Avenida Mi Perú 5ta cuadra lado “b”, se observa la superficie de la vereda presenta daño de Grieta Lineal, severidad baja

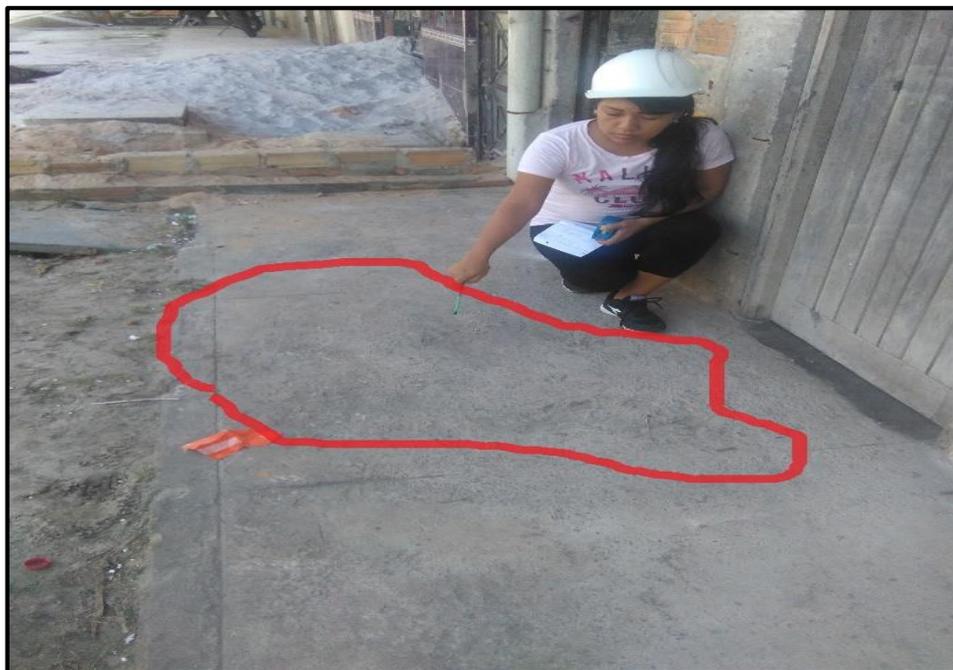
Figura 109: Foto de la Avenida Mi Perú 5ta cuadra lado “b”, se observa la superficie de la vereda presenta daño de Desconchamiento de nivel de severidad Baja.

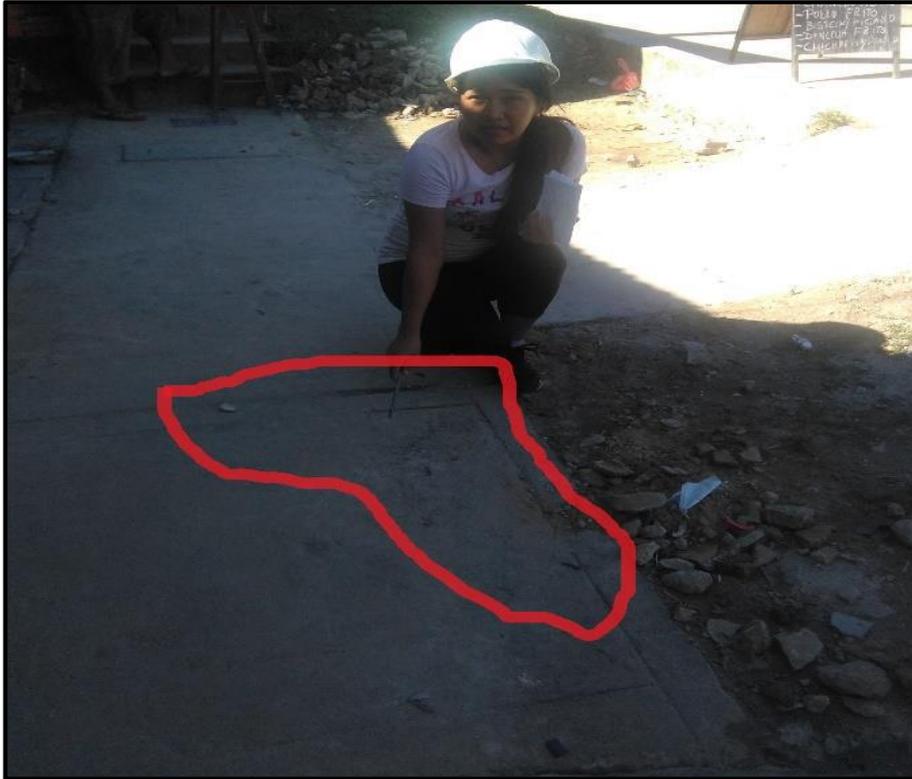
Figura 110: Foto de la Avenida Mi Perú 5ta cuadra lado “b”, se observa la superficie de la vereda presenta daño de Desconchamiento de nivel de severidad Media.

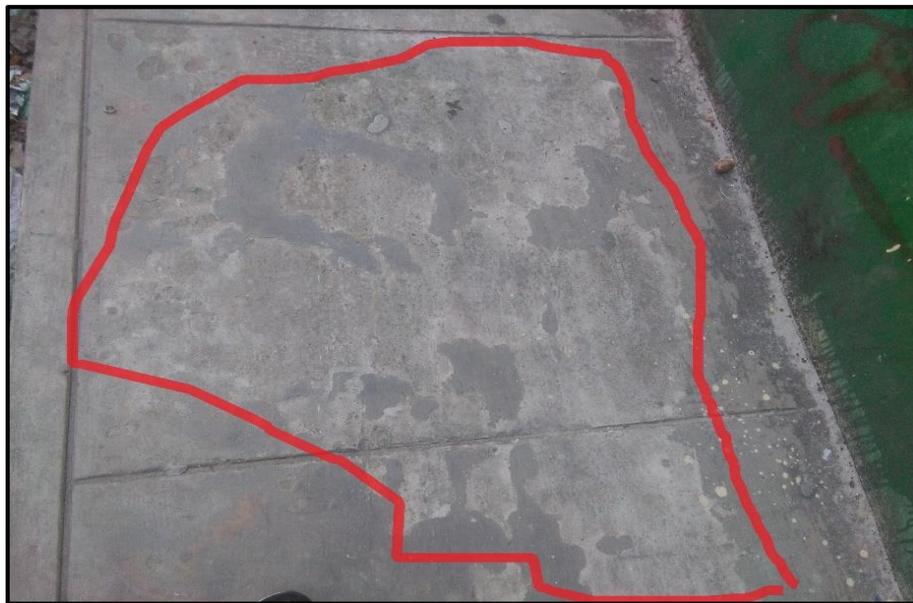
Figura 111: Foto de la Avenida Mi Perú 5ta cuadra lado “b”, se observa la superficie de la vereda presenta daño de Desconchamiento de nivel de severidad Alta.

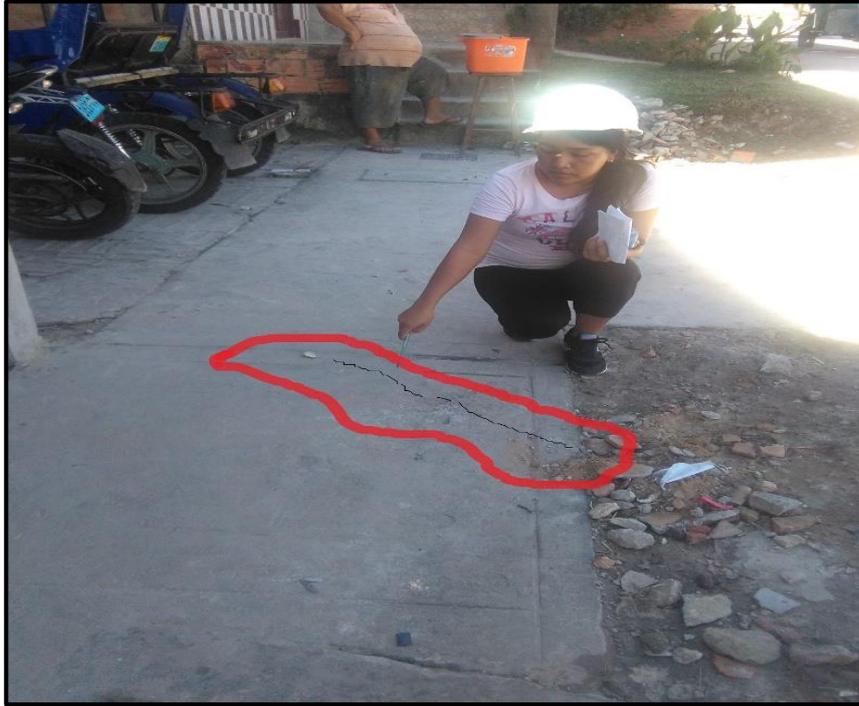
Figura 112: Foto de la Avenida Mi Perú 4ta cuadra lado “b”, se observa la superficie de la vereda presenta daño de Grieta de Esquina de nivel de severidad Baja.

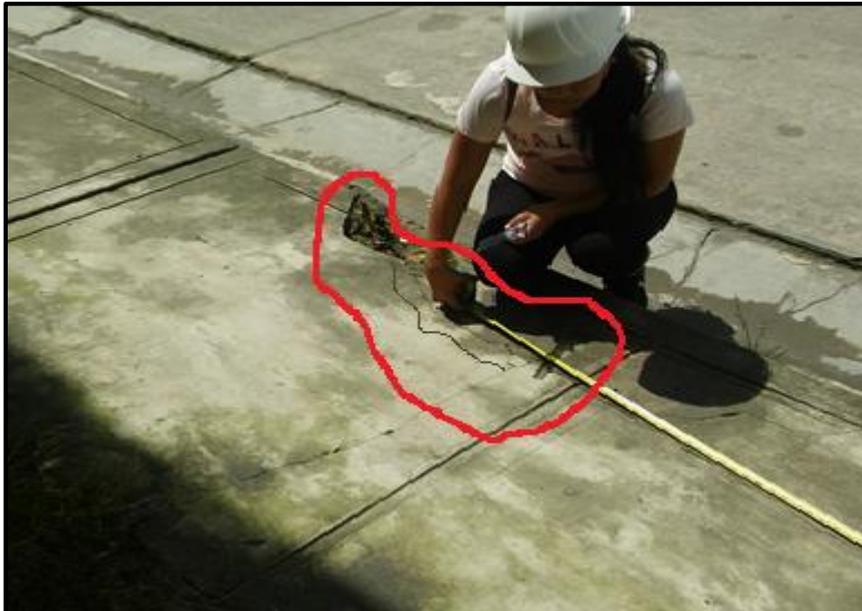
Figura 113: Foto de la Avenida Mi Perú 4ta cuadra lado “b”, se observa la superficie de la vereda presenta daño de Grieta de Esquina de nivel de severidad Media.

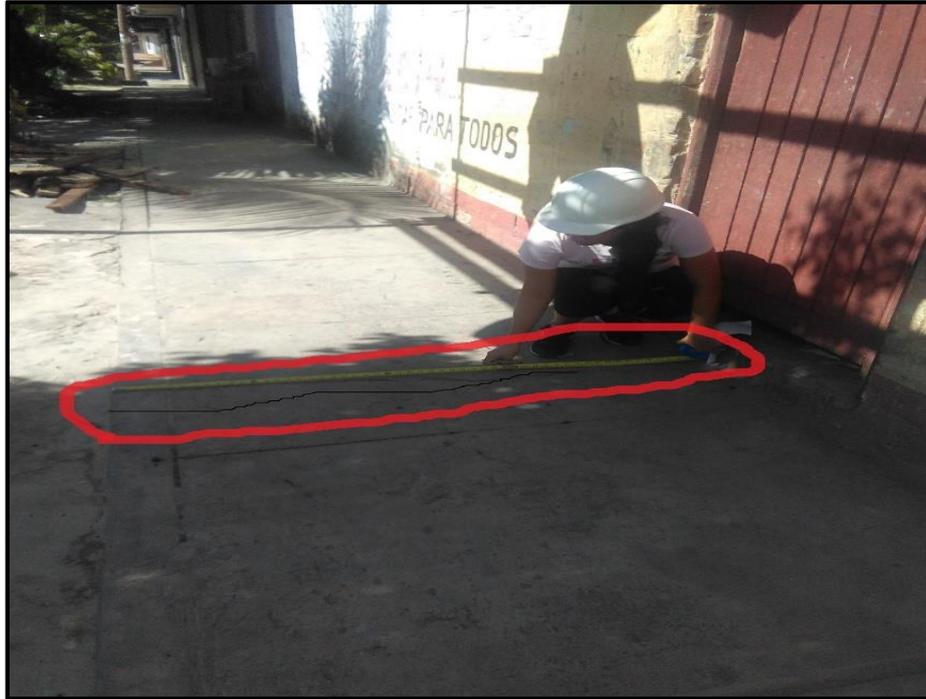
Figura 114: Foto de la Avenida Mi Perú 4ta cuadra lado “b”, se observa la superficie de la vereda presenta daño de Grieta Lineal de nivel de severidad Baja.

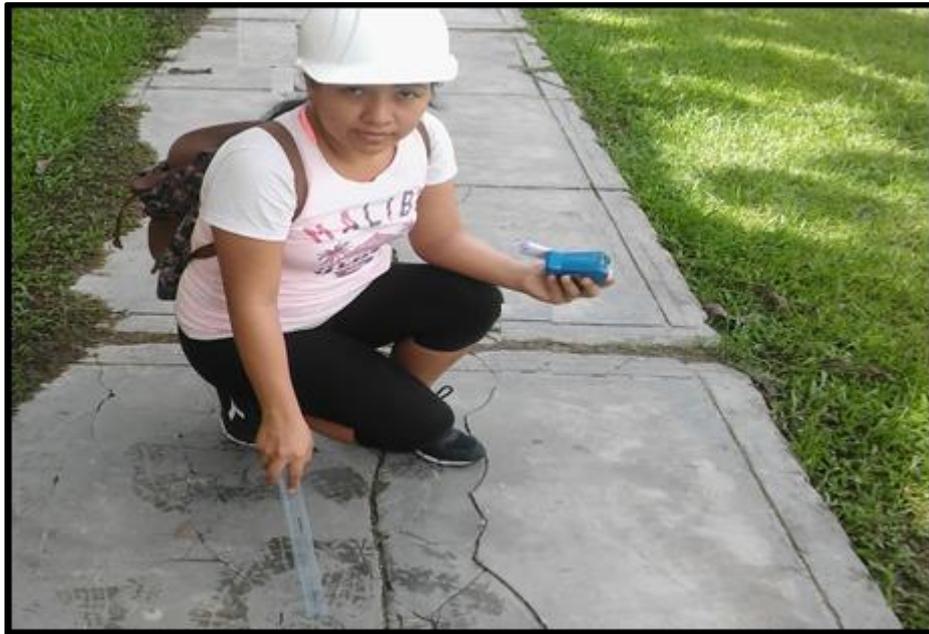
Figura 115: Foto de la Avenida Mi Perú 4ta cuadra lado “b”, se observa la superficie de la vereda presenta daño de Grieta Lineal de nivel de severidad Media.

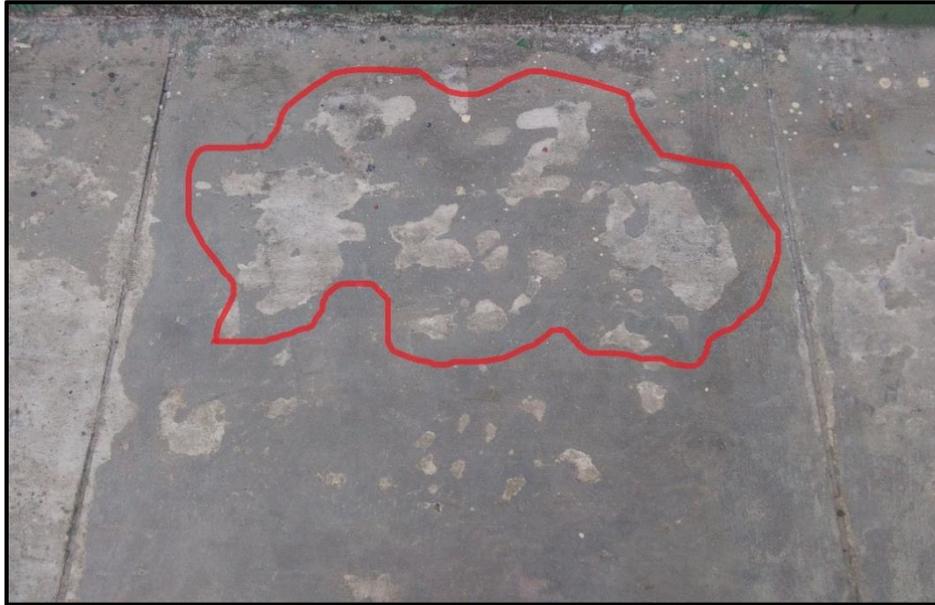
Figura 116: Foto de la Avenida Mi Perú 4ta cuadra lado “b”, se observa la superficie de la vereda presenta daño de Desconchamiento de nivel de severidad Baja.

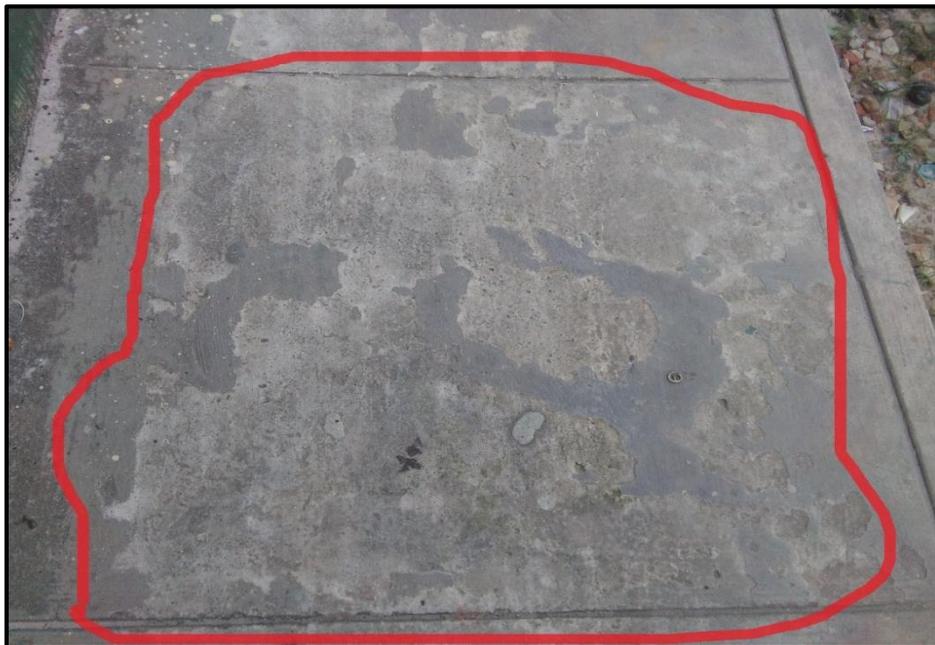
Figura 117: Foto de la Avenida Mi Perú 4ta cuadra lado “b”, se observa la superficie de la vereda presenta daño de Desconchamiento de nivel de severidad Media

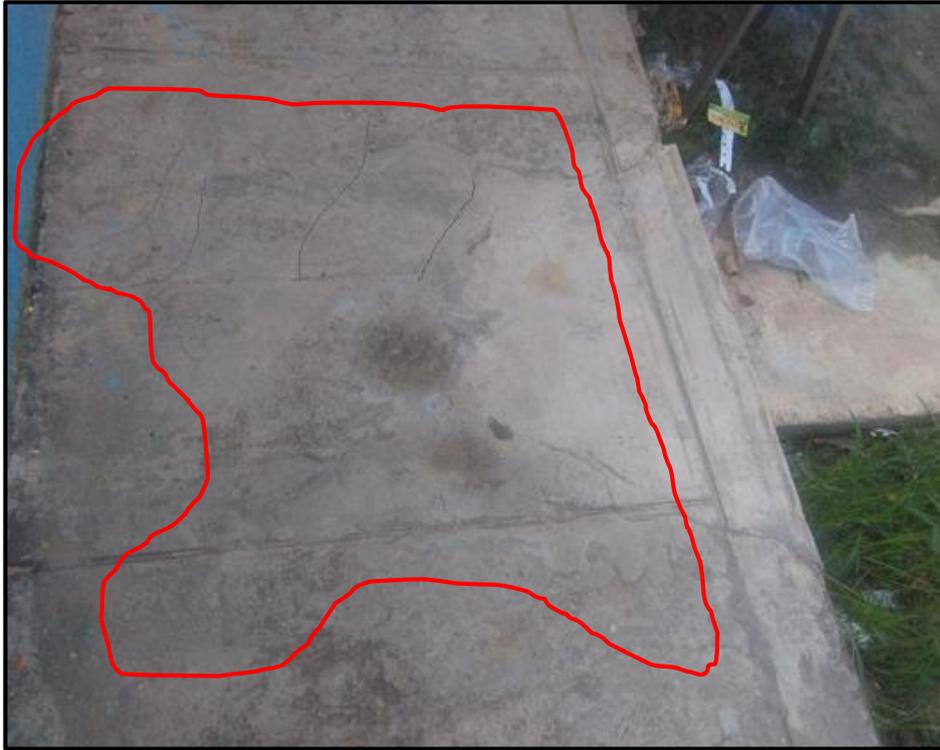
Figura 118: Foto de la Avenida Mi Perú 4ta cuadra lado “a”, se observa la superficie de la vereda presenta daño de Grieta de Retracción.

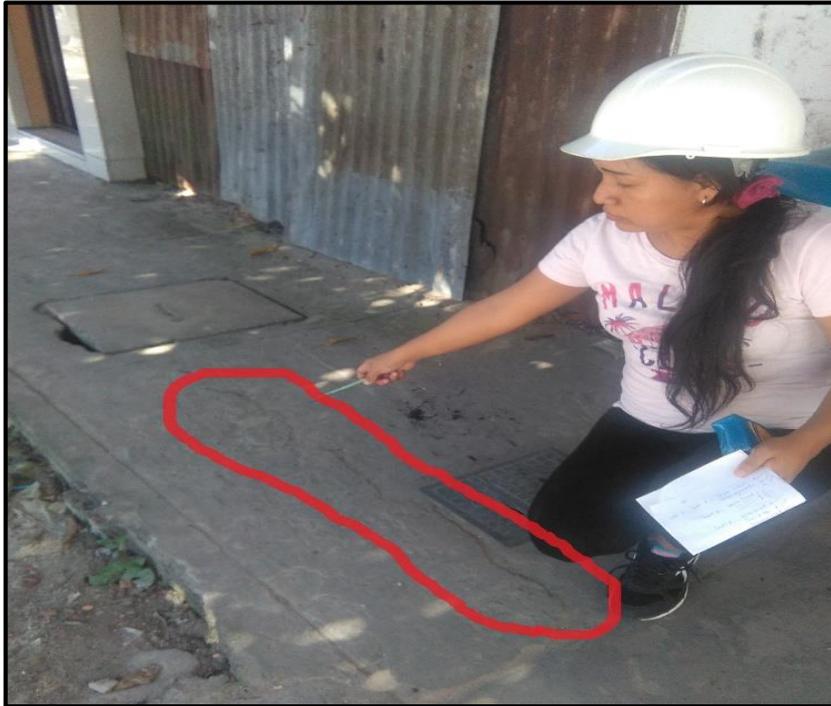
Figura 119: Foto de la Avenida Mi Perú 3ra cuadra lado “a”, se observa la Superficie de la vereda presenta daño de Grieta de Retracción.

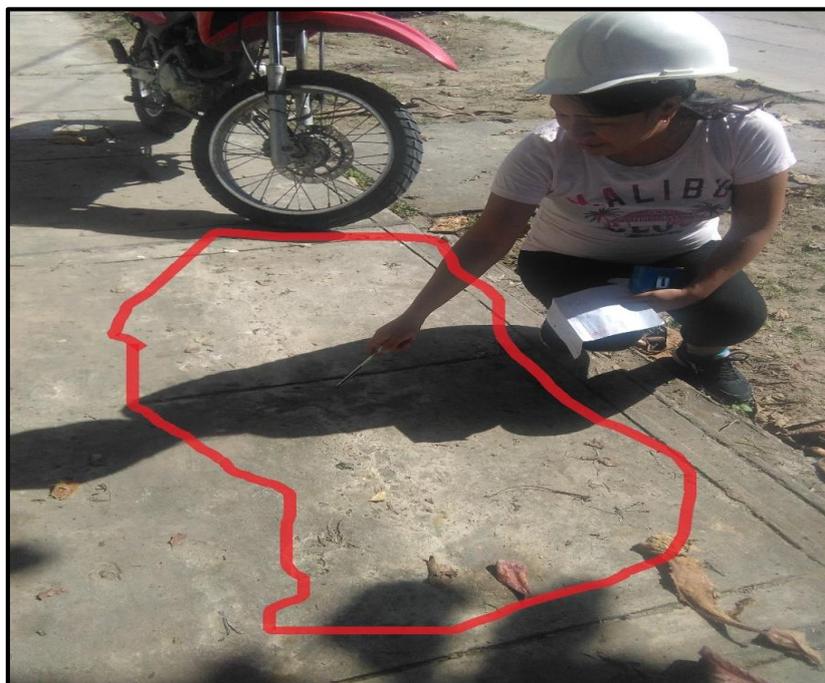
Figura 120: Foto de la Avenida Mi Perú 3ra cuadra lado “a”, se observa la Superficie de la vereda presenta daño de Desconchamiento en severidad baja.

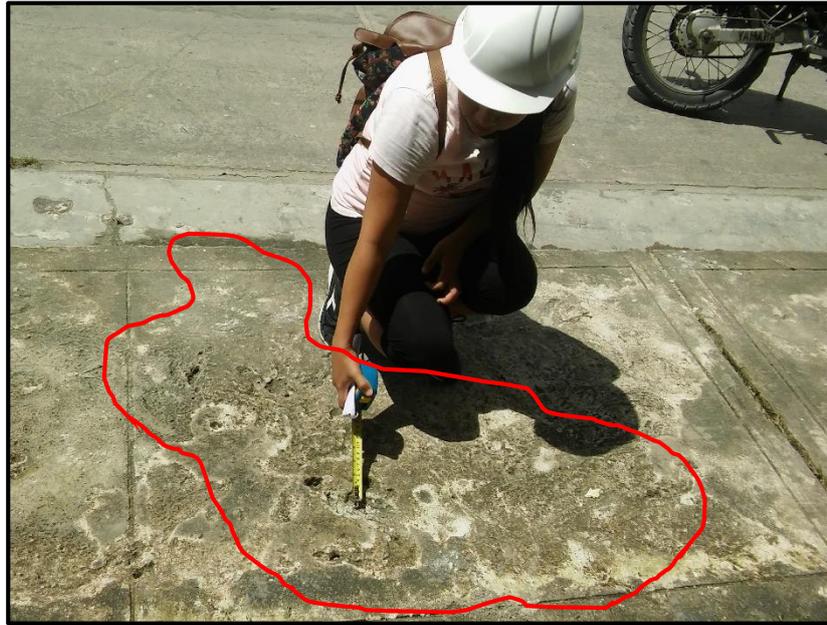
Figura 121: Foto de la Avenida Mi Perú 3ra cuadra lado “a”, se observa la Superficie de la vereda presenta daño de Desconchamiento en severidad Media.

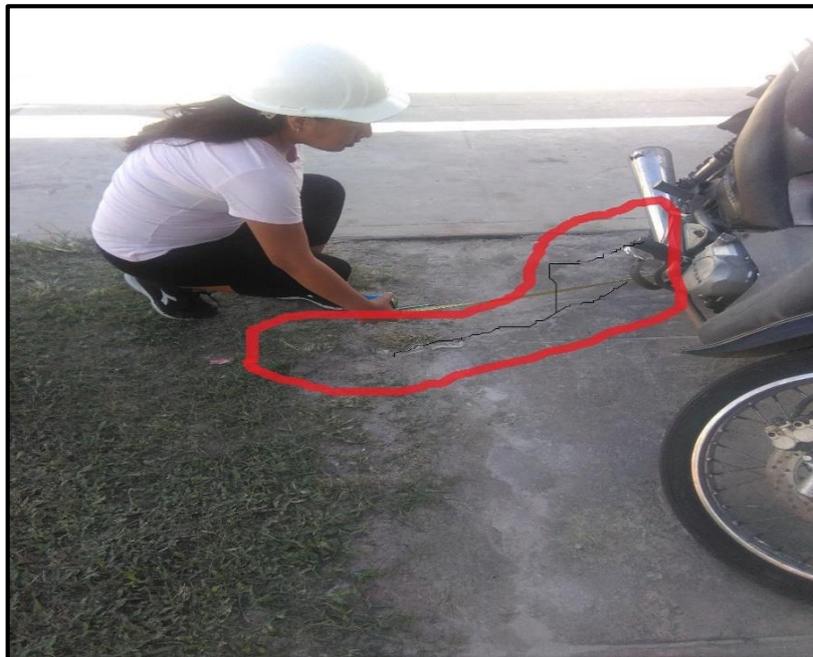
Figura 122: Foto de la Avenida Mi Perú 3ra cuadra lado “a”, se observa la Superficie de la vereda presenta daño de Descascaramiento de esquina en severidad Baja.

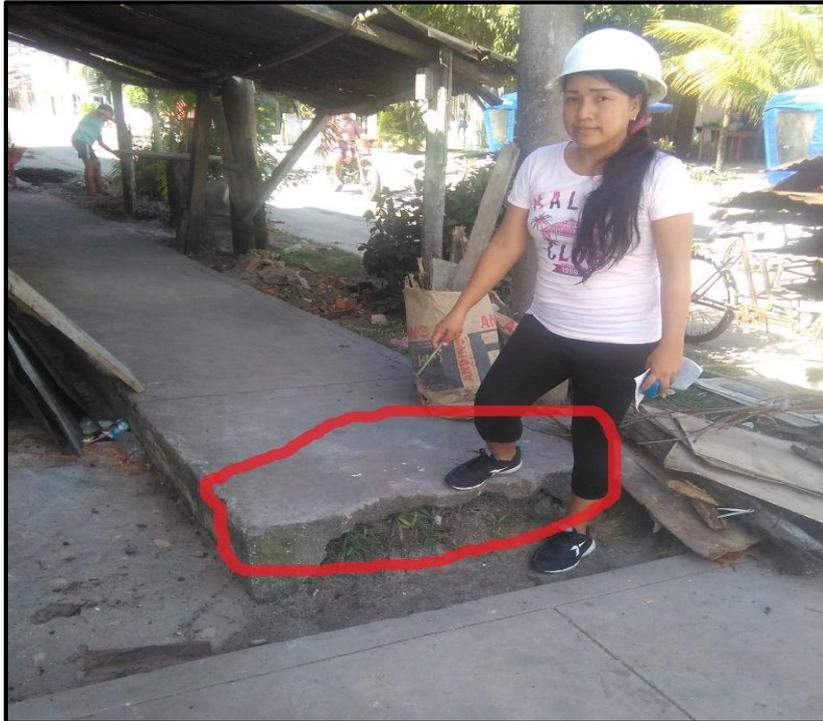
Figura 123: Foto de la Avenida Mi Perú 3ra cuadra lado “a”, se observa la Superficie de la vereda presenta daño de Descascamiento de esquina en severidad Media.

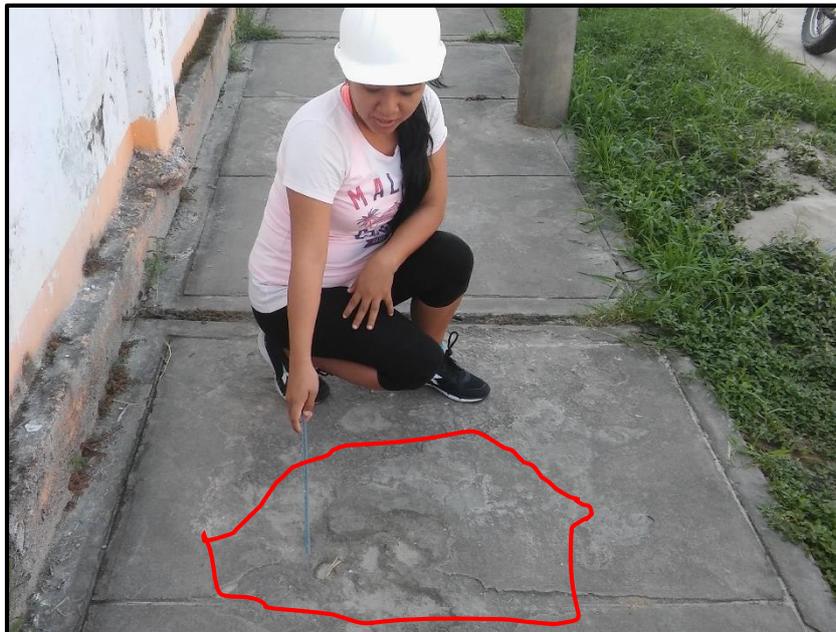
Figura 124: Foto de la Avenida Mi Perú 3ra cuadra lado “a”, se observa la Superficie de la vereda presenta daño de Punzonamiento en severidad Baja.

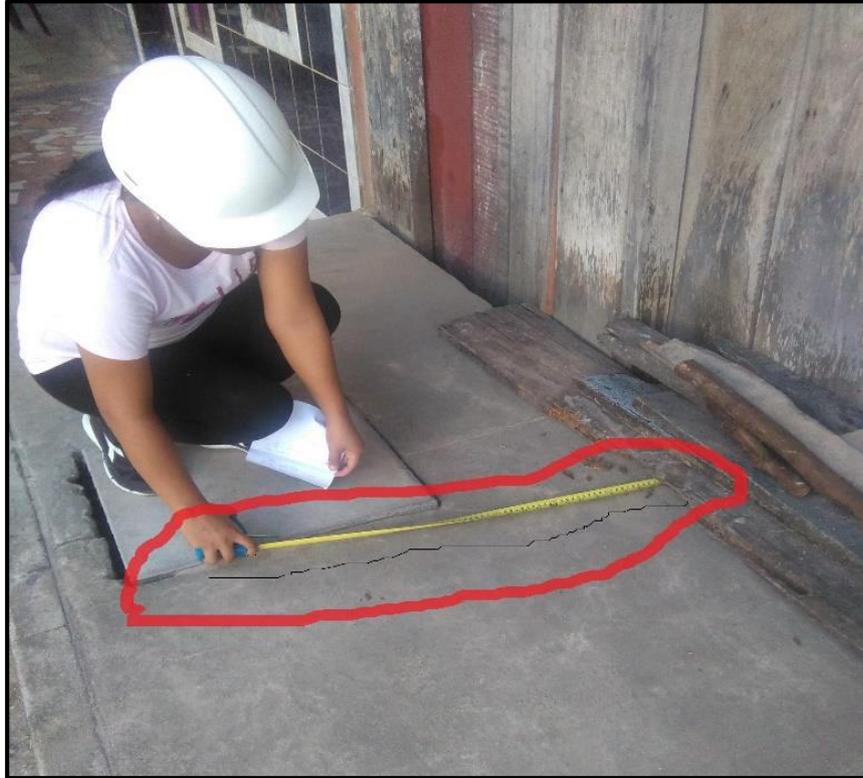
Figura 125: Foto de la Avenida Mi Perú 3ra cuadra lado “a”, se observa la Superficie de la vereda presenta daño de Grieta Lineal en severidad Baja.
