DETERMINACIÓN Y EVALUACIÓN DE PATOLOGÍAS  
EN SISTEMA APORTICADO: COLUMNAS Y VIGAS, DEL  
PABELLÓN B DE LA INSTITUCIÓN EDUCATIVA “GRAN  
MARISCAL TORIBIO DE LUZURIAGA” DEL DISTRITO  
DE INDEPENDENCIA, PROVINCIA DE HUARAZ,  
DEPARTAMENTO DE ANCASH-2017.

**TESIS PARA OPTAR EL TÍTULO PROFESIONAL DE:**  
**INGENIERO CIVIL**

BACH. RODRÍGUEZ LAURET ROSARIO FÉLIX

2017

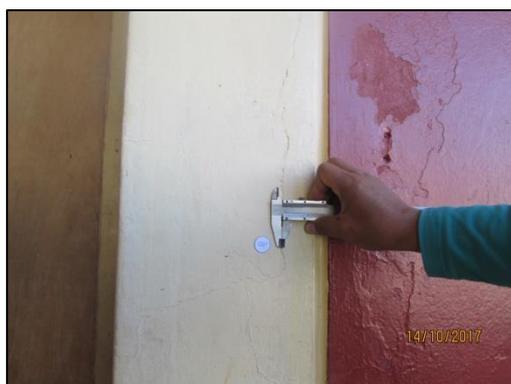
Foto 04 Eje DD-22 Columna 1-Patología fisura

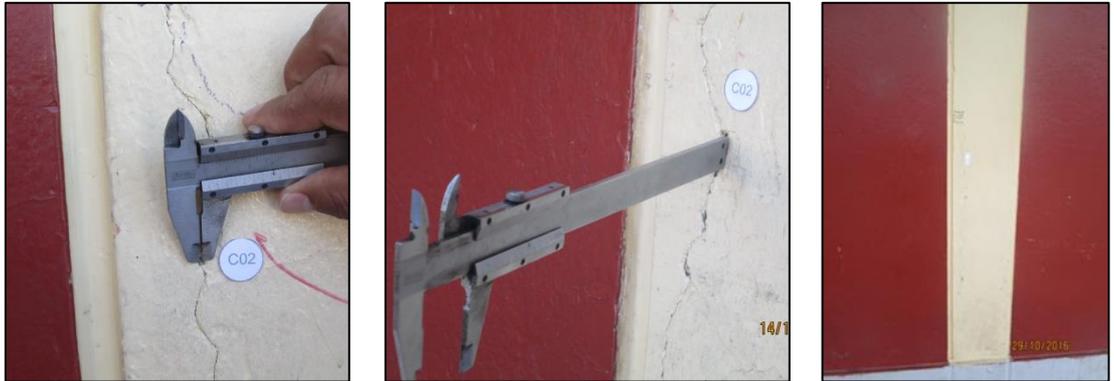
Foto 06 Eje EE-22 Columna 2-Patología fisura

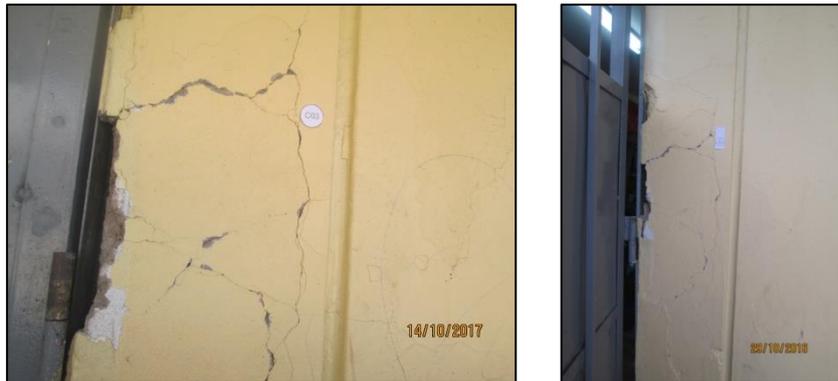
Foto 07 Eje JJ-22, columna 3 – Patología: Fisuras

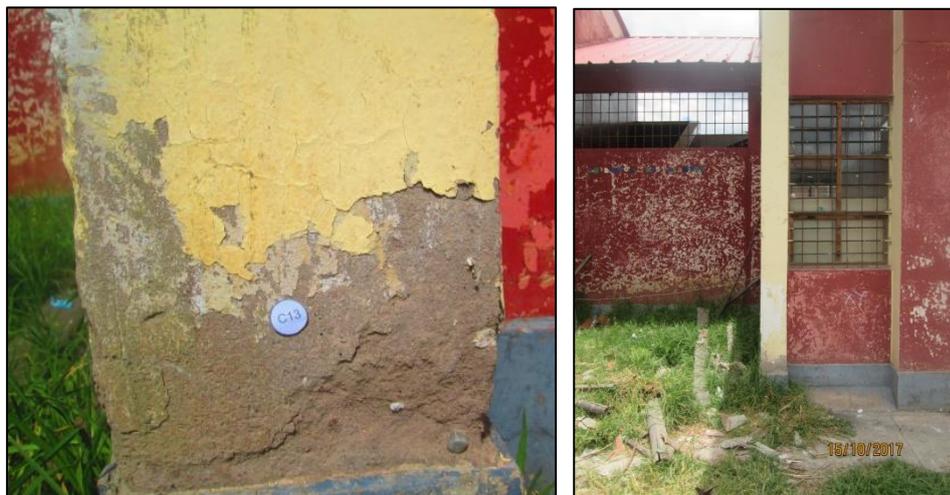
Foto 08 Eje JJ-22, columna 13 – Patología: Desintegración

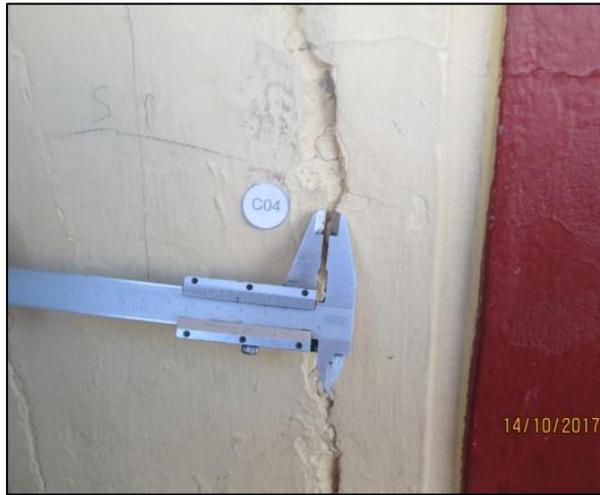
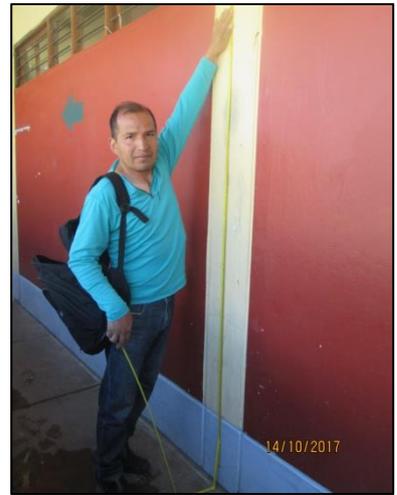
Foto 09 Eje EE-22, columna 4 – Patología: Fisuras

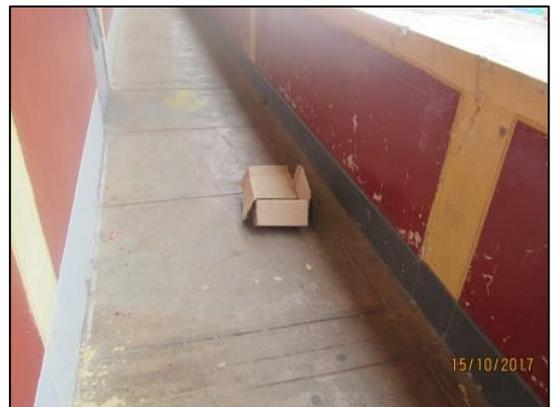
Foto 10 Eje EE-22, columna 4 – Patología: Fisuras(recorrido de la fisura)

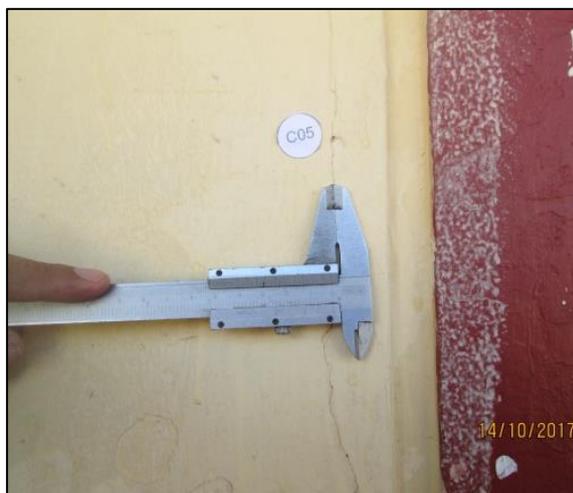
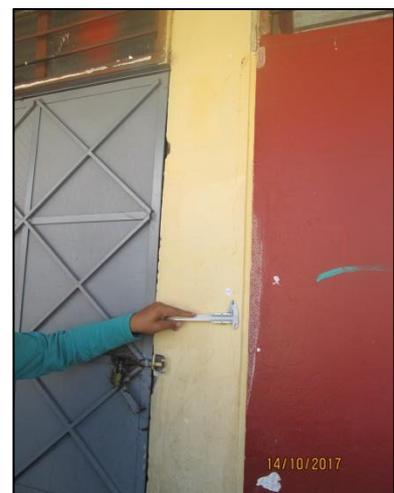
Foto 11 Eje FF-22, columna 5 – Patología: Fisuras

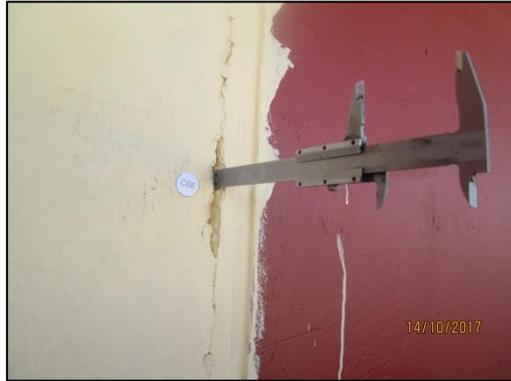
Foto 12 Eje GG-22, columna 6 – Patología: Fisura

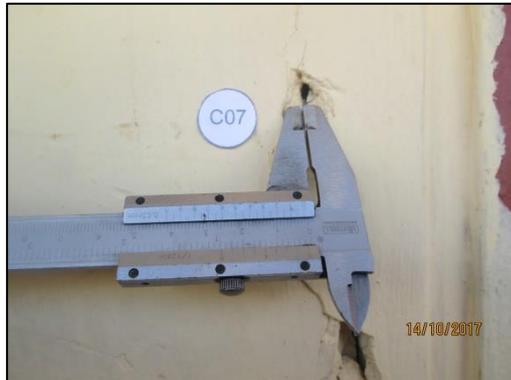
Foto 13 Eje HH-22, columna 7 – Patología: Fisuras

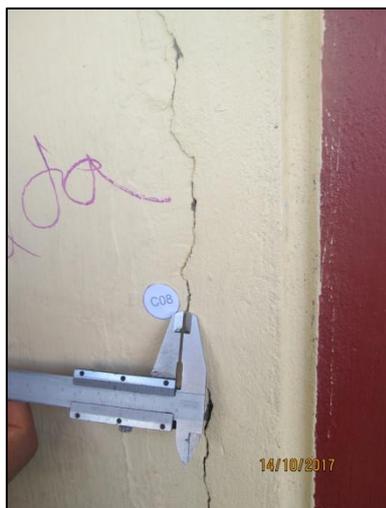
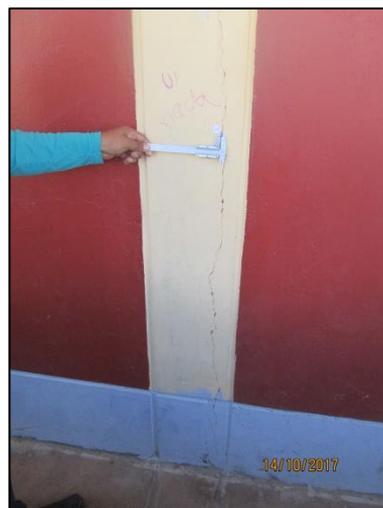
Foto 14 Eje II-22, columna 8 – Patología: Fisuras

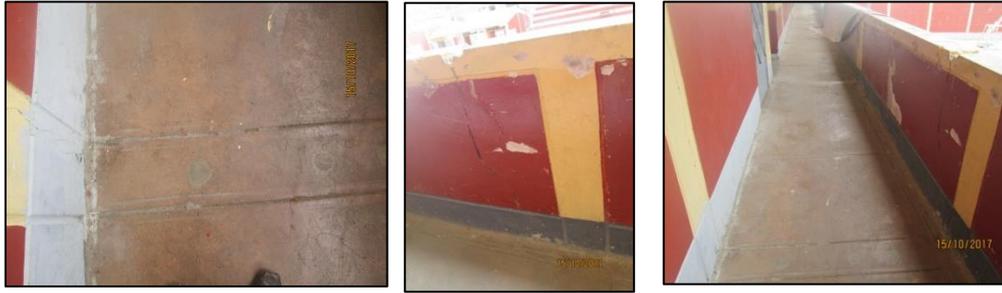
Foto 15 Eje II-22, columna 8 – Patología: Fisuras (recorrido de la fisura)

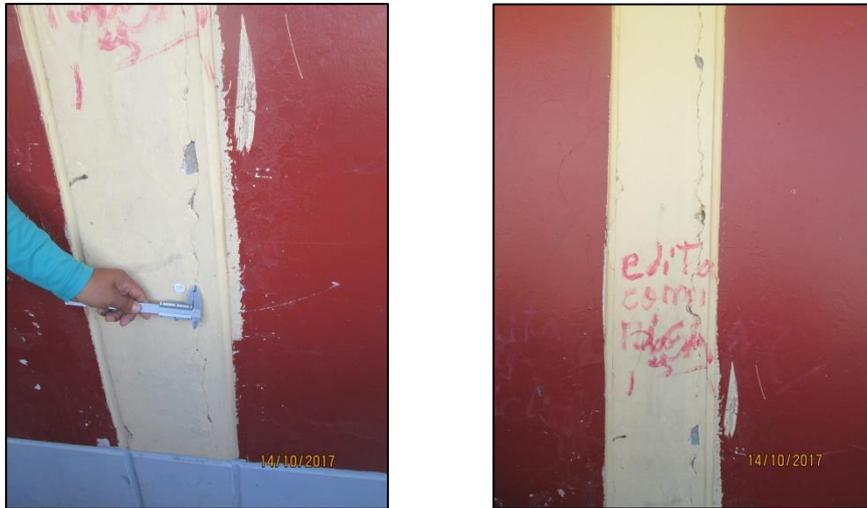
Foto 16 Eje MM-22, columna 9 – Patología: Fisuras

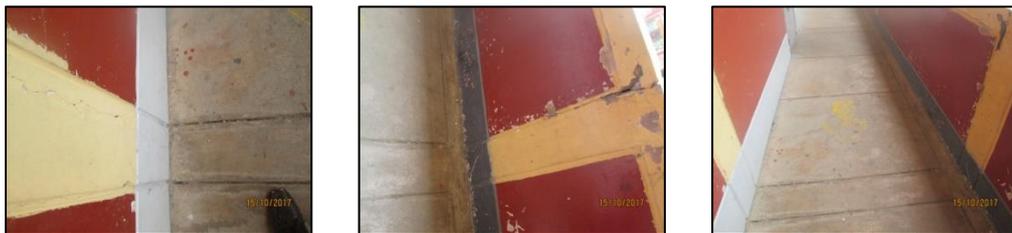
Foto 17 Eje MM-22, columna 9 – Patología: Fisuras (recorrido de la fisura)

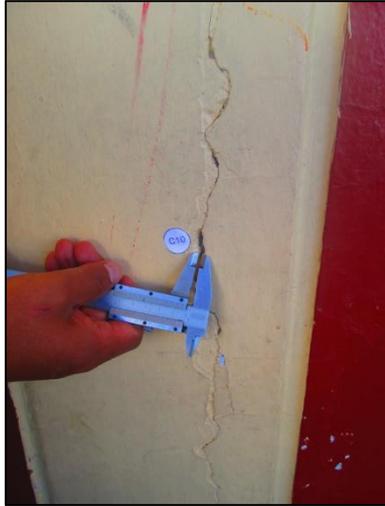
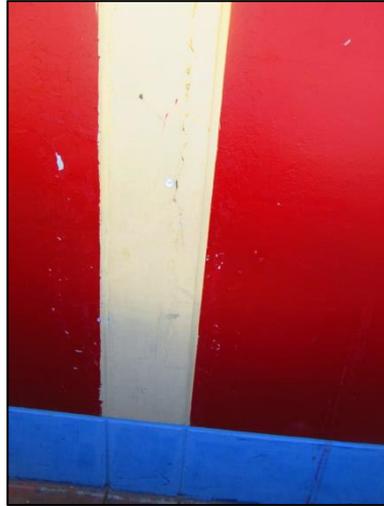
Foto 18 Eje OO-22, columna 10 – Patología: Fisuras

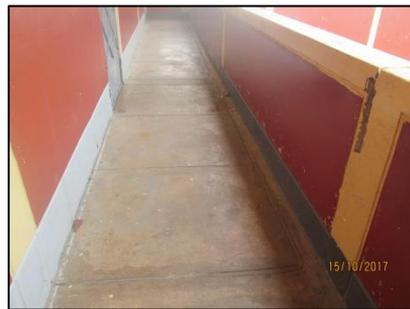
Foto 19 Eje OO-22, columna 10 – Patología: Fisuras (recorrido de la fisura)

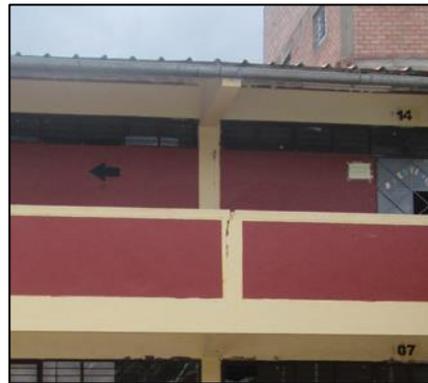
Foto 20 Eje QQ-22, columna 11 – Patología: Fisuras (recorrido de la fisura)

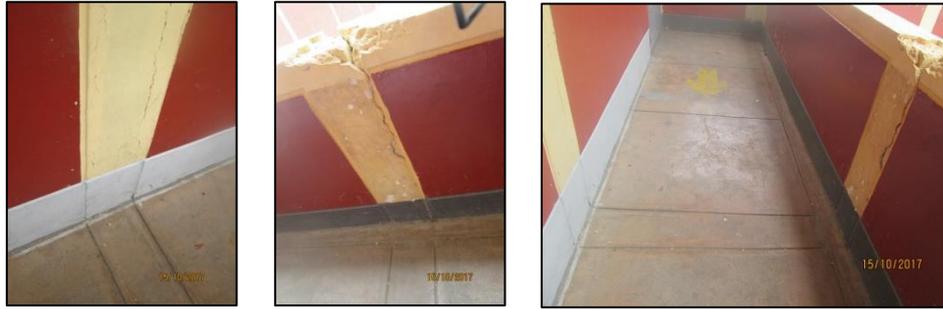
Foto 21 Eje QQ-22, columna 11 – Patología: Fisuras (recorrido de la fisura)

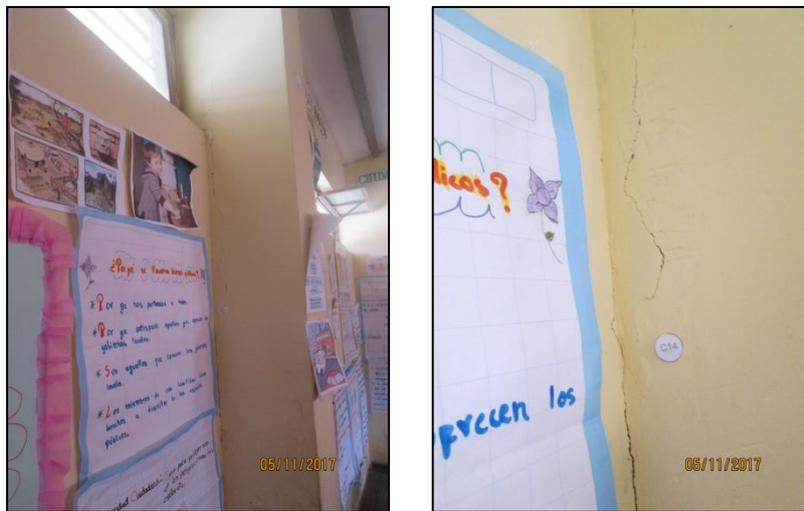
Foto 22 Eje II-22, columna 8 – Patología: Fisuras (Interior)

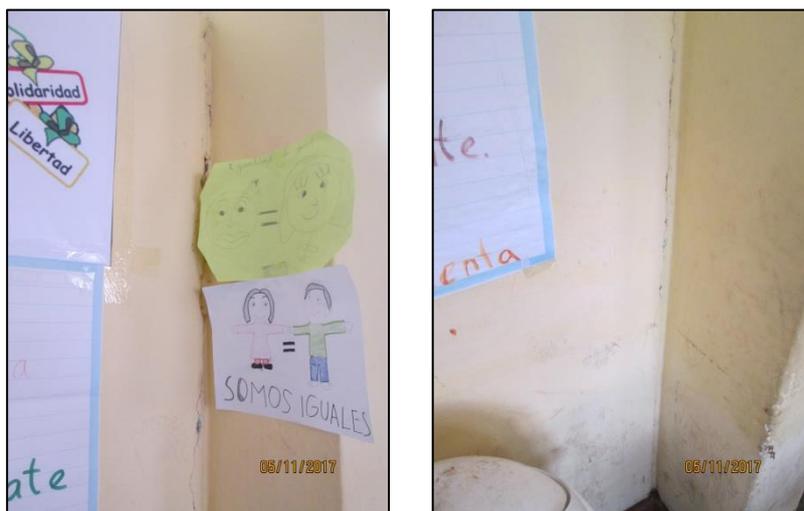
Foto 23 Eje OO-22, columna 10 – Patología: Fisuras (interior)
