**UNIVERSIDAD CATOLICA LOS ANGELES DE  
CHIMBOTE**

DETERMINACIÓN Y EVALUACIÓN DE LAS PATOLOGÍAS DEL  
CONCRETO PARA OBTENER EL INDICE DE INTEGRIDAD  
ESTRUCTURAL DEL PAVIMENTO Y CONDICIÓN  
OPERACIONAL DE LA SUPERFICIE DE LAS PRINCIPALES  
LOSAS DEPORTIVAS DE LOS PARQUES DEL DISTRITO DE  
MANANTAY, PROVINCIA CORONEL PORTILLO, REGION  
UCAYALI, AÑO - 2017.

**TESIA PARA OPTAR EL TITULO PROFESIONAL DE  
INGENIERO CIVIL**

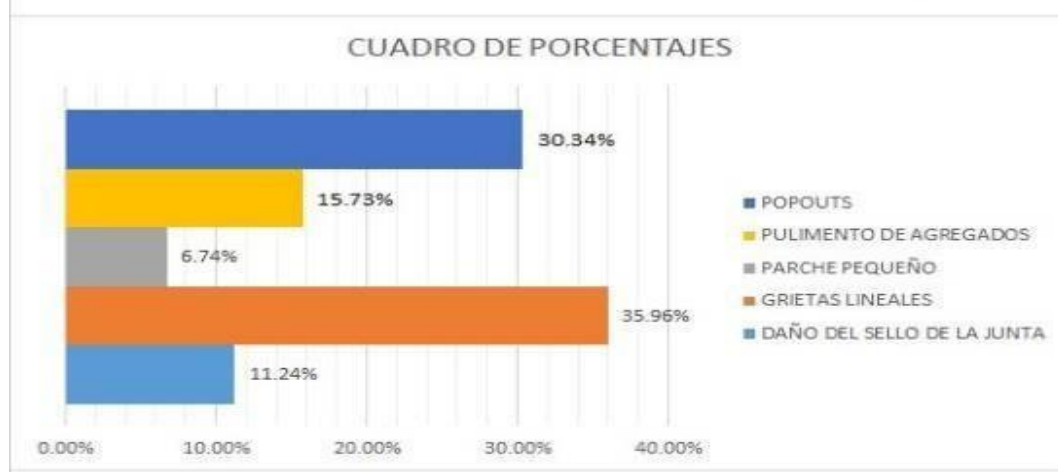
**Descripción e Interpretación:** En la unidad de Muestra UM-1, los tipos de patologías presentes son: Daño del sello de junta 11.24%; Grietas lineales 35.96%; Parche pequeño 6.74%; Pulimento de agregados 15.73%; Popouts 30.34%. Los tipos de patologías presentes son de nivel de severidad baja.

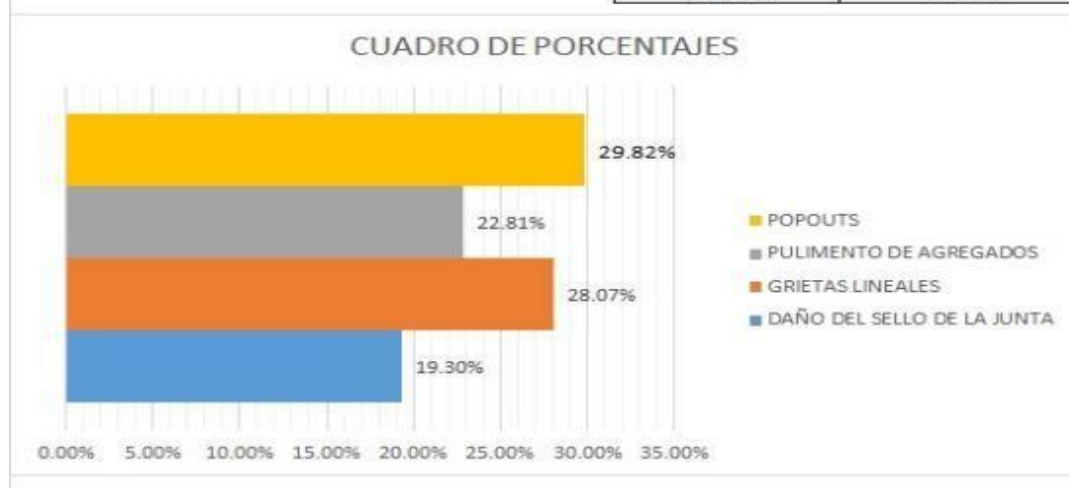
**Descripción e Interpretación:** En la Unidad de Muestra UM-2 los tipos de patologías presentes son: Daño de sello de la junta 19.30%; Grietas lineales 28.07%; Pulimento de agregados 22.81%; Popouts 29.82%. En esta unidad de muestra se encontró que la severidad es de nivel bajo y medio.

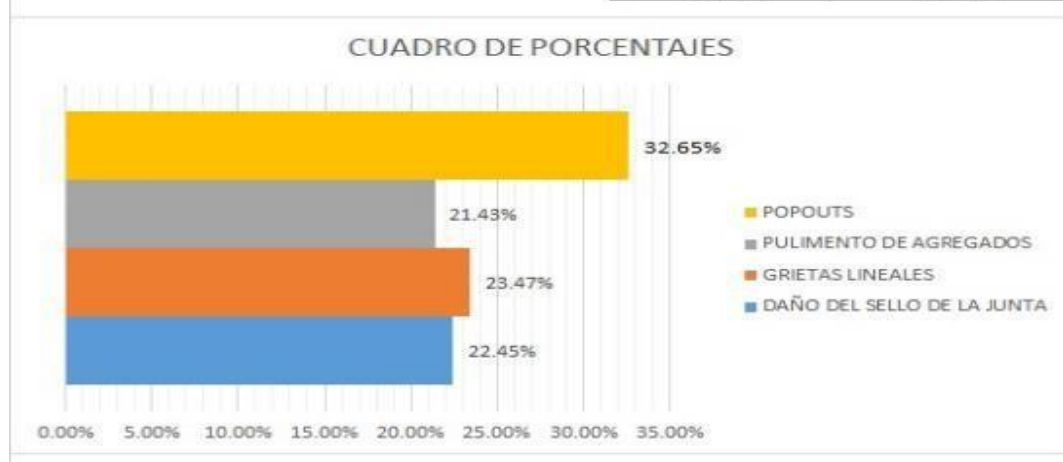
**Descripción e Interpretación:** En la Unidad de Muestra UM-3 los tipos de patologías presentes son: Daño de sello de junta 22.45%; Grietas lineales 23.47%; Pulimento de agregados 21.43%; Popouts 32.65%. En esta unidad de muestra se encontró que el nivel de severidad es baja.

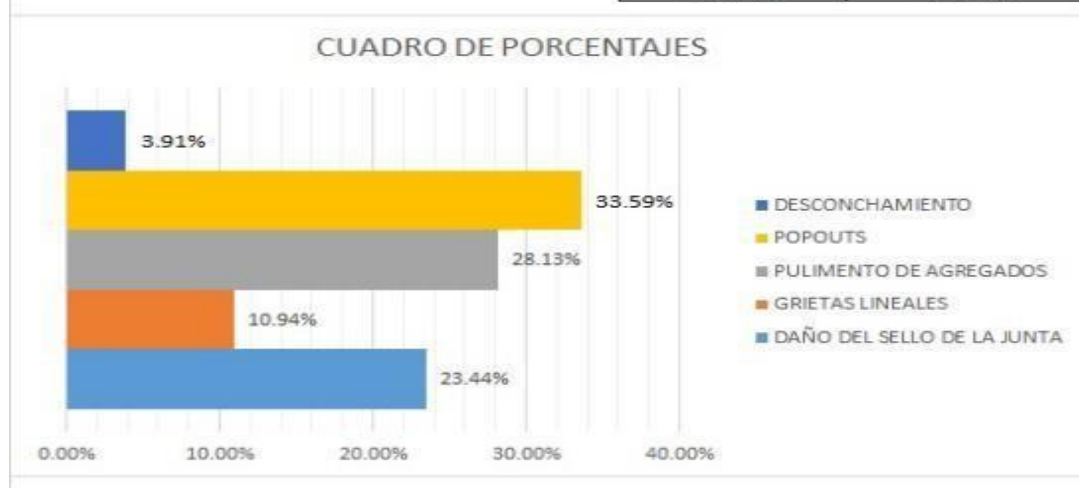
**Descripción e Interpretación:** En la Unidad de Muestra UM-4 los tipos de patologías presentes son: Daño del sello de Junta 23.44%; Grietas lineales 10.94%; Pulimento de agregados 28.13%; Popouts 33.59; Desconchamiento 3.91%. En esta muestra se encontró que la severidad es de nivel bajo.

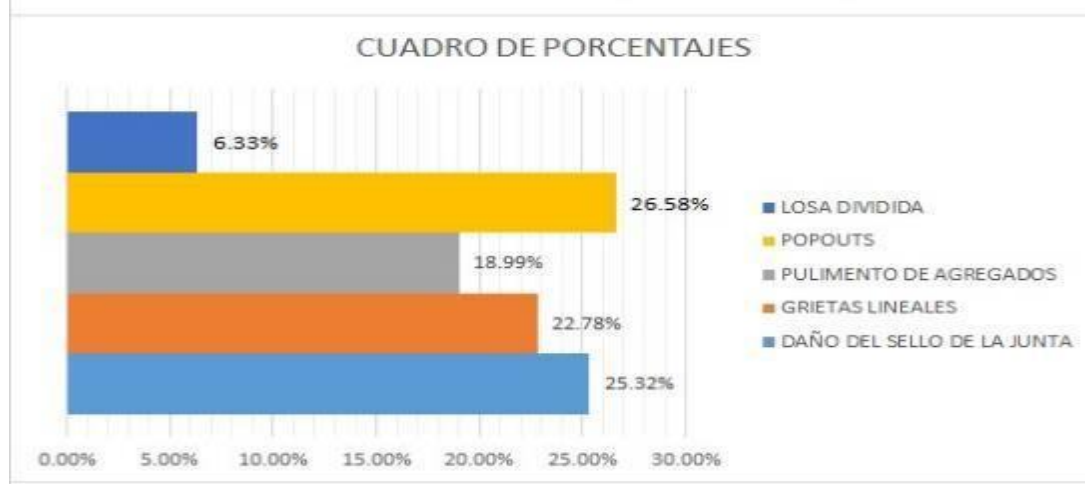
**Descripción e Interpretación:** En la Unidad de Muestra UM-5 los tipos de patologías presentes son: Daño de sello de junta 25.32%; Grietas lineales 22.78%; Pulimento de agregados 18.99%; Popouts 26.58%; Losa dividida 6.33%. En esta muestra se encontraron patologías que son de nivel de severidad baja y media.

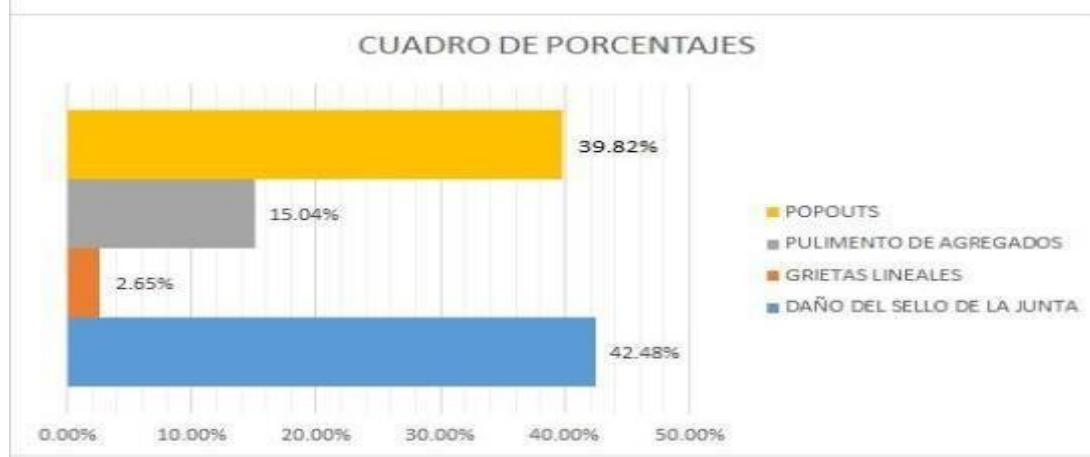
**Descripción e Interpretación:** En esta Unidad de Muestra UM-6 los tipos de patologías presentes son: Daño del sello de junta 42.48%; Grietas lineales 2.65%; pulimentos de agregados 15.04%; Popouts 39.82%. En esta muestra se encontró que el nivel de severidad es bajo.

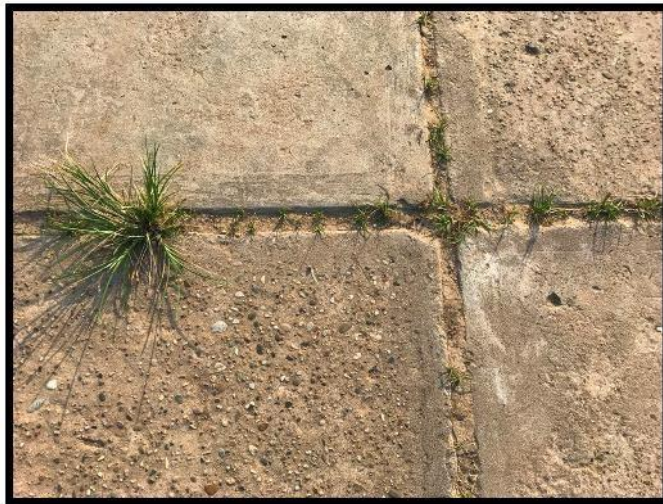
**Daño de sello de junta**

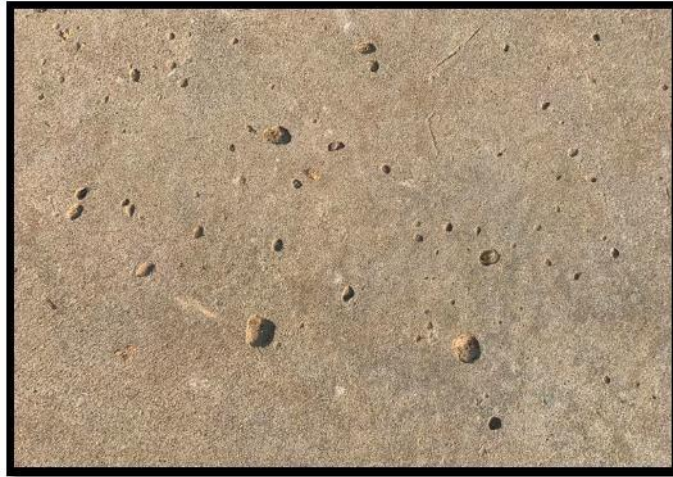
**Popouts**

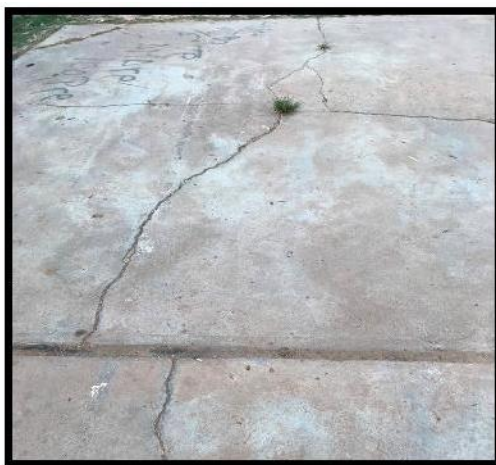
**Grietas lineales**

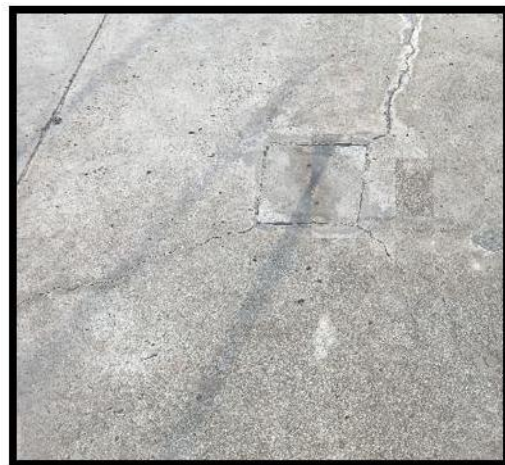
**Parche pequeño**
