UNIVERSIDAD CATÓLICA LOS ÁNGELES
CHIMBOTE

DETERMINACIÓN Y EVALUACIÓN DE PATOLOGÍAS DEL CONCRETO
DEL CERCO PERIMÉTRICO DE LA I.E. N° 86073 DE COLLCAPAMPA
PROVINCIA DE HUARAZ DEPARTAMENTO DE ANCASH – MAYO -2017

TESIS PARA OPTAR EL TÍTULO PROFESIONAL:

BACH. ROMERO LÓPEZ; Jim Richard

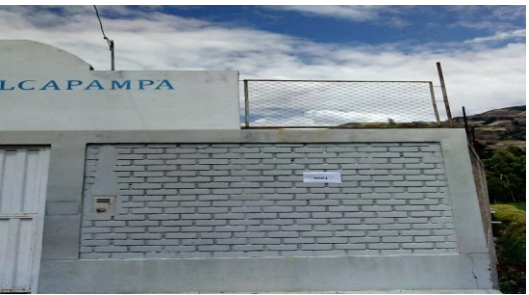
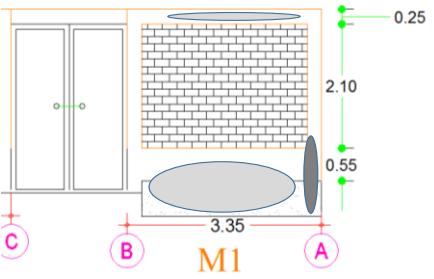
NIVEL DE SEVERIDAD		SEVERO													
FOTOGRAFIA DE LA MUESTRA			PLANO DE LA PATOLOGIA DE LA MUESTRA				PLANO EN PLANTA DE LA MUESTRA

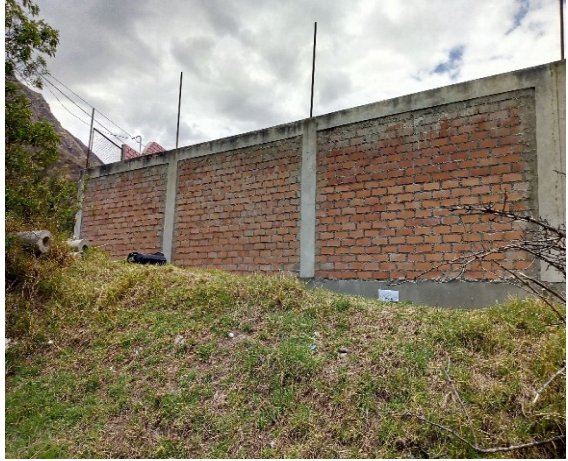
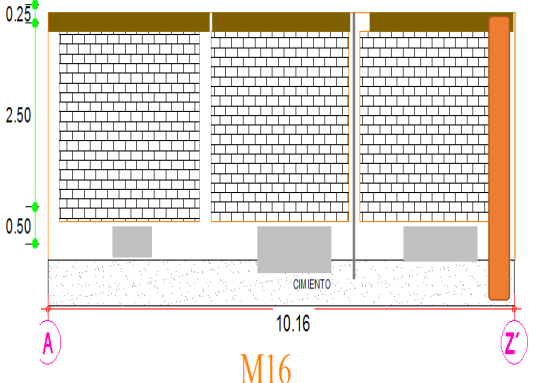
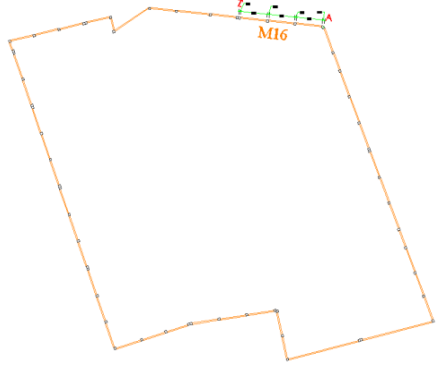
TABLA 25: Unidad de muestra 16 (Tramo Z-Z')

FISURAS	LEVE	$0.5 < e < 1.5$	GRIETAS	SEVERO	$4 \geq e$									
	MODERADO	$1.5 < e < 3.0$												
	SEVERO	$3.0 < e < 4.0$												
AUTOR	BACH. JIM RICHARD ROMERO LOPEZ			LADO	EXTERIOR		AREA TOTAL (M2)	17.98						
ASESOR	ING. VICTOR CANTU PRADO			FECHA										
ELEMENTOS	COLUMNA			VIGA			SOBRECIMIENTO							
	UNIDADES.	4.30	M ²	UNIDADES.	2.54	M ²	UNIDADES.	11.14	M ²					
PATOLOGIA	LONG. (m)	"e" mm	LONGITUD	"e" mm	LONGITUD	"e" mm								
GRIETAS	4.50	5.00	0.00	0.00	10.60	4.50								
NIVEL DE SEVERIDAD	SEVERO

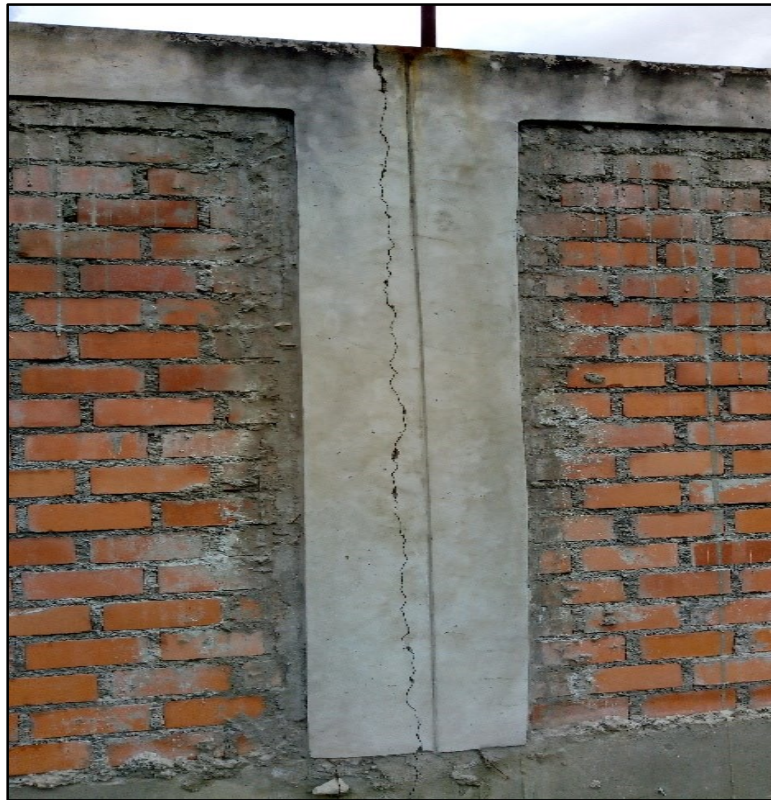
Fotografía 3: Patología “grieta”

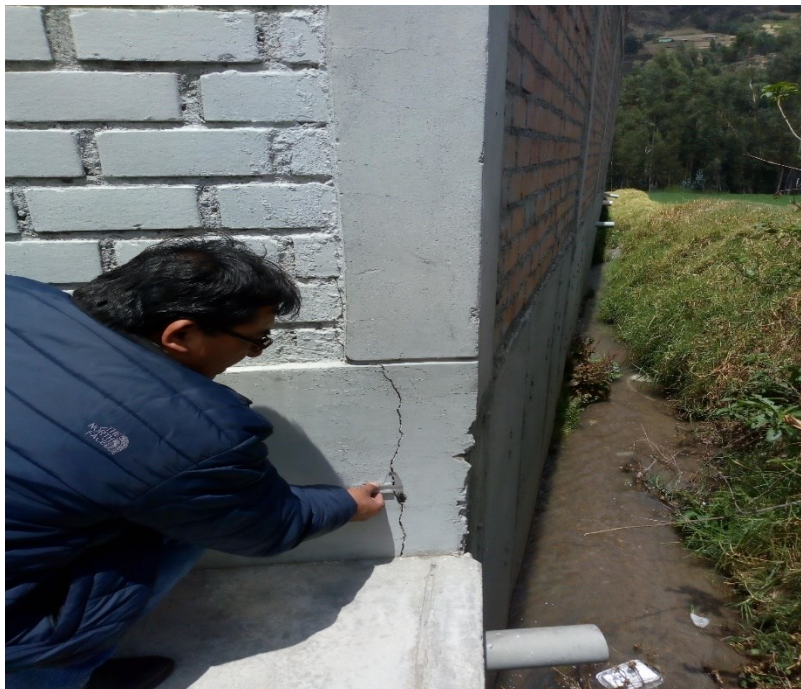
FOTOGRAFIA 4: Patología “grieta”

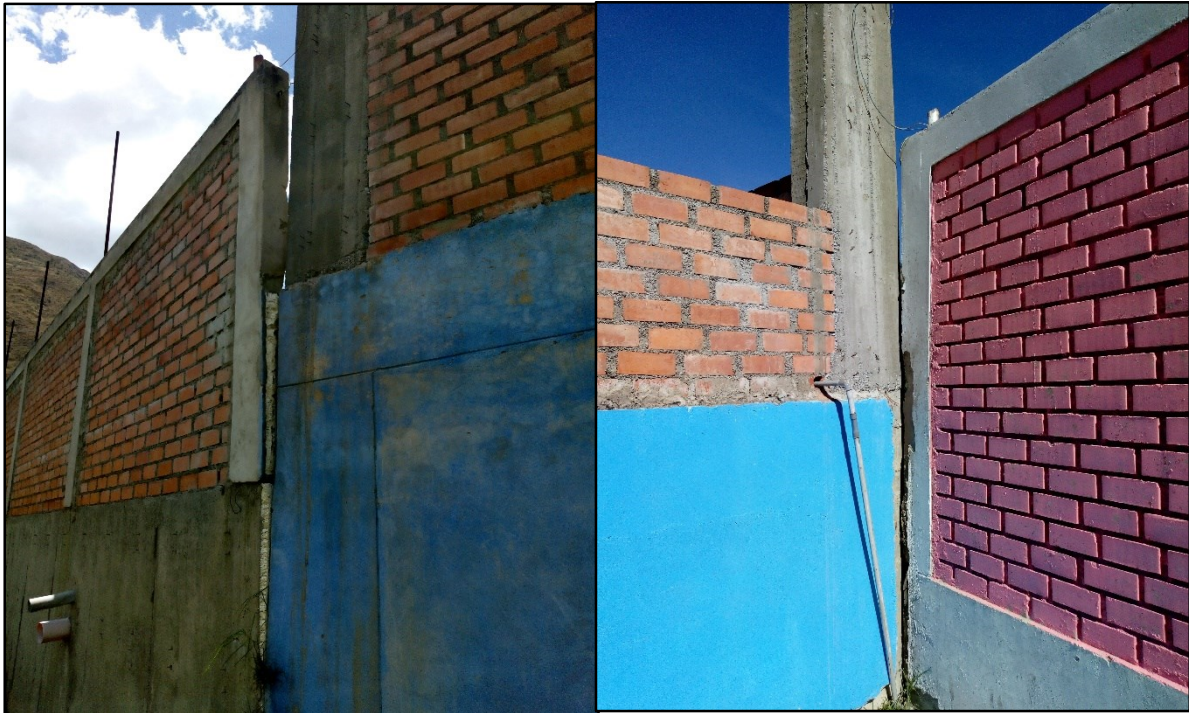
FOTOGRAFIA 5: Muestra M15, nótese la separación y asentamiento del muro con respecto al otro.

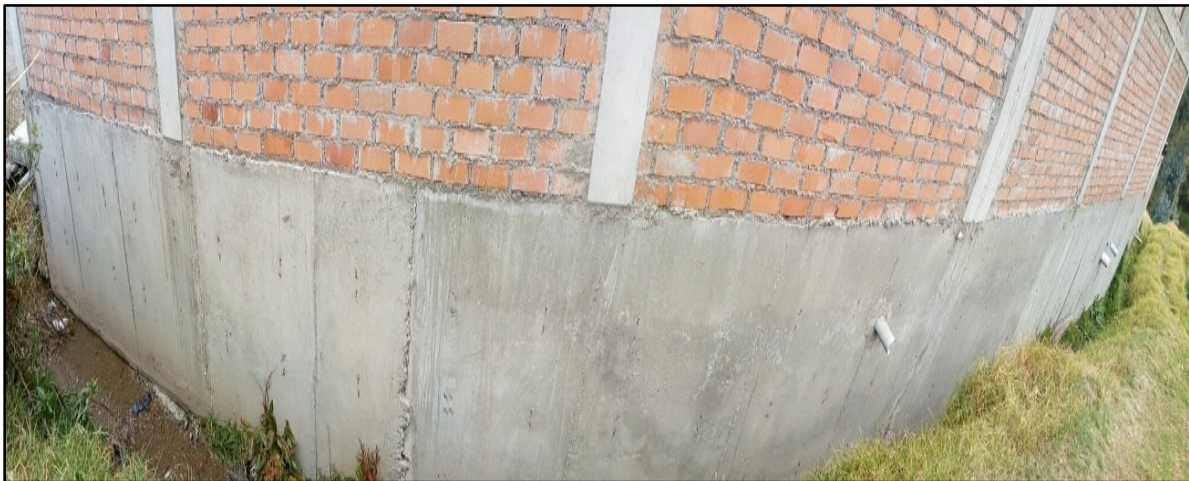
FOTOGRAFIA 6: Muro de contención sin juntas de construcción donde se ubican las muestras

M15 y M16
