UNIVERSIDAD CATÓLICA LOS ÁNGELES
CHIMBOTE

DETERMINACIÓN Y EVALUACIÓN DE LAS
PATOLOGÍAS DEL CONCRETO EN COLUMNAS,
VIGAS, Y MUROS DE ALBAÑILERÍA CONFINADA
DEL CERCO PERIMÉTRICO DE LA INSTITUCIÓN
EDUCATIVA 607443 ENRY HERVE LINARES SOTO,
DISTRITO DE BELEN, PROVINCIA DE MAYNAS,
REGIÓN LORETO, MARZO – 2016.

TESIS PARA OPTAR EL TÍTULO PROFESIONAL DE
INGENIERO CIVIL

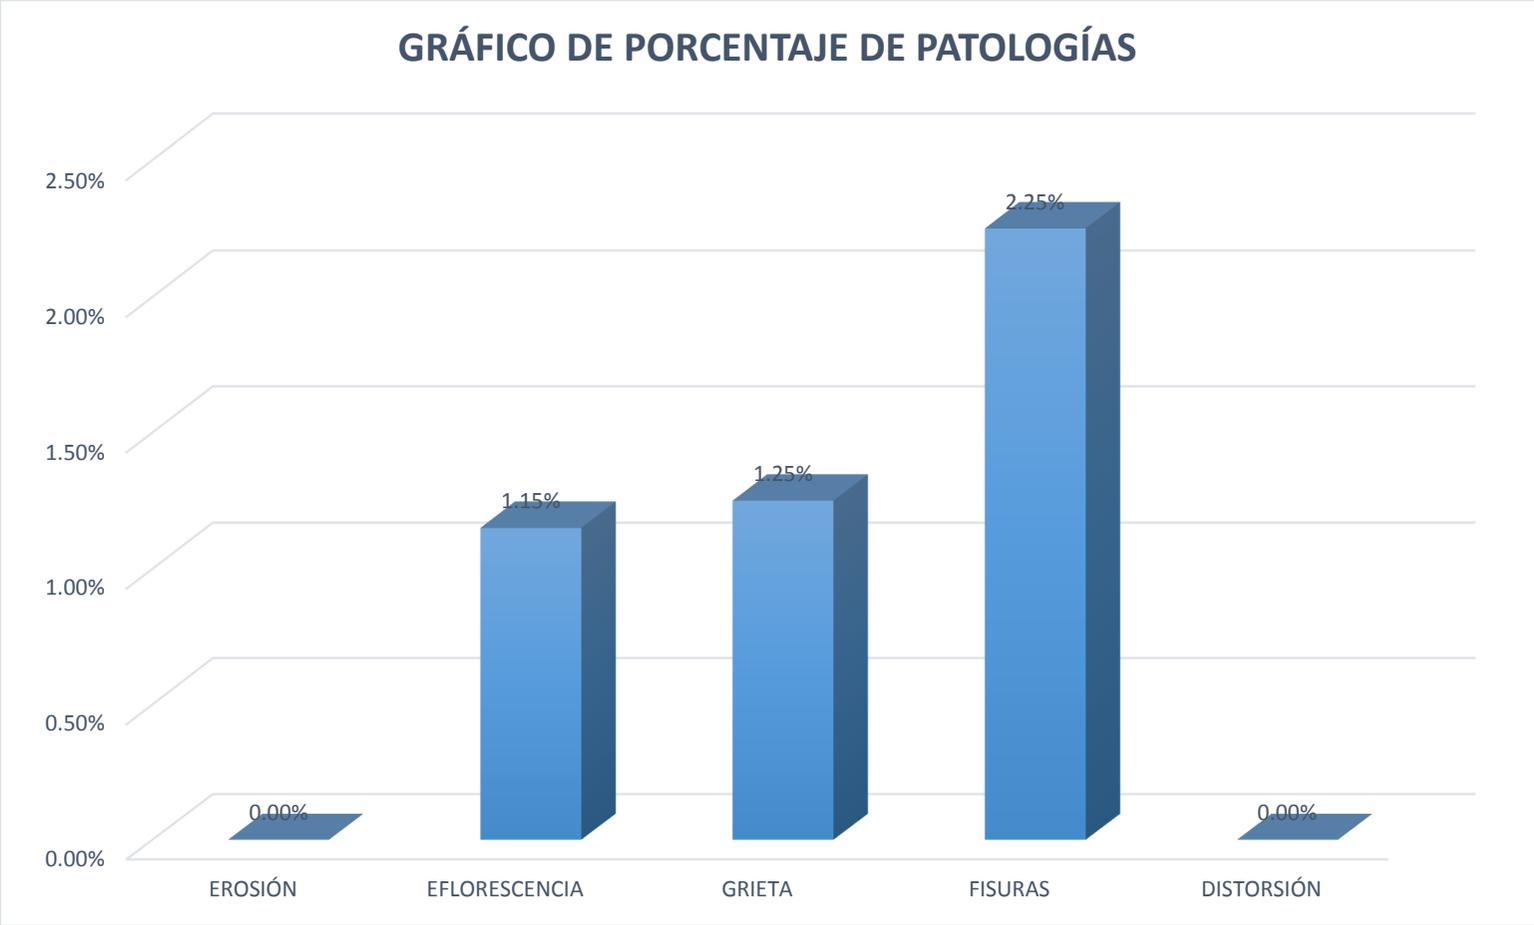
PLANO DE PATOLOGÍA

ELEMENTOS	COLUMNA		VIGA		MURO		TOTAL	
	ÁREA:	1.95 M ²	ÁREA:	2.20 M ²	ÁREA:	15.85 M ²	ÁREA CON PATOLOGÍA (m2)	% DE ÁREA CON PATOLOGÍA
PATOLOGÍA	ÁREA CON PATOLOGÍA (m2)	% DE ÁREA CON PATOLOGÍA	ÁREA CON PATOLOGÍA (m2)	% DE ÁREA CON PATOLOGÍA	ÁREA CON PATOLOGÍA (m2)	% DE ÁREA CON PATOLOGÍA	ÁREA CON PATOLOGÍA (m2)	% DE ÁREA CON PATOLOGÍA
EROSIÓN	0.00	0.00%	0.00	0.00%	0.00	0.00%	0.00	0.00%
EFLORESCENCIA	0.00	0.00%	0.00	0.00%	0.23	1.45%	0.23	1.15%
GRIETA	0.00	0.00%	0.00	0.00%	0.25	1.58%	0.25	1.25%
FISURAS	0.20	10.26%	0.15	6.82%	0.10	0.63%	0.45	2.25%
DISTORSIÓN	0.00	0.00%	0.00	0.00%	0.00	0.00%	0.00	0.00%
TOTAL	0.20	0.10	0.15	6.82%	0.58	3.66%	0.93	4.65%
NIVEL DE SEVERIDAD	1		1		1

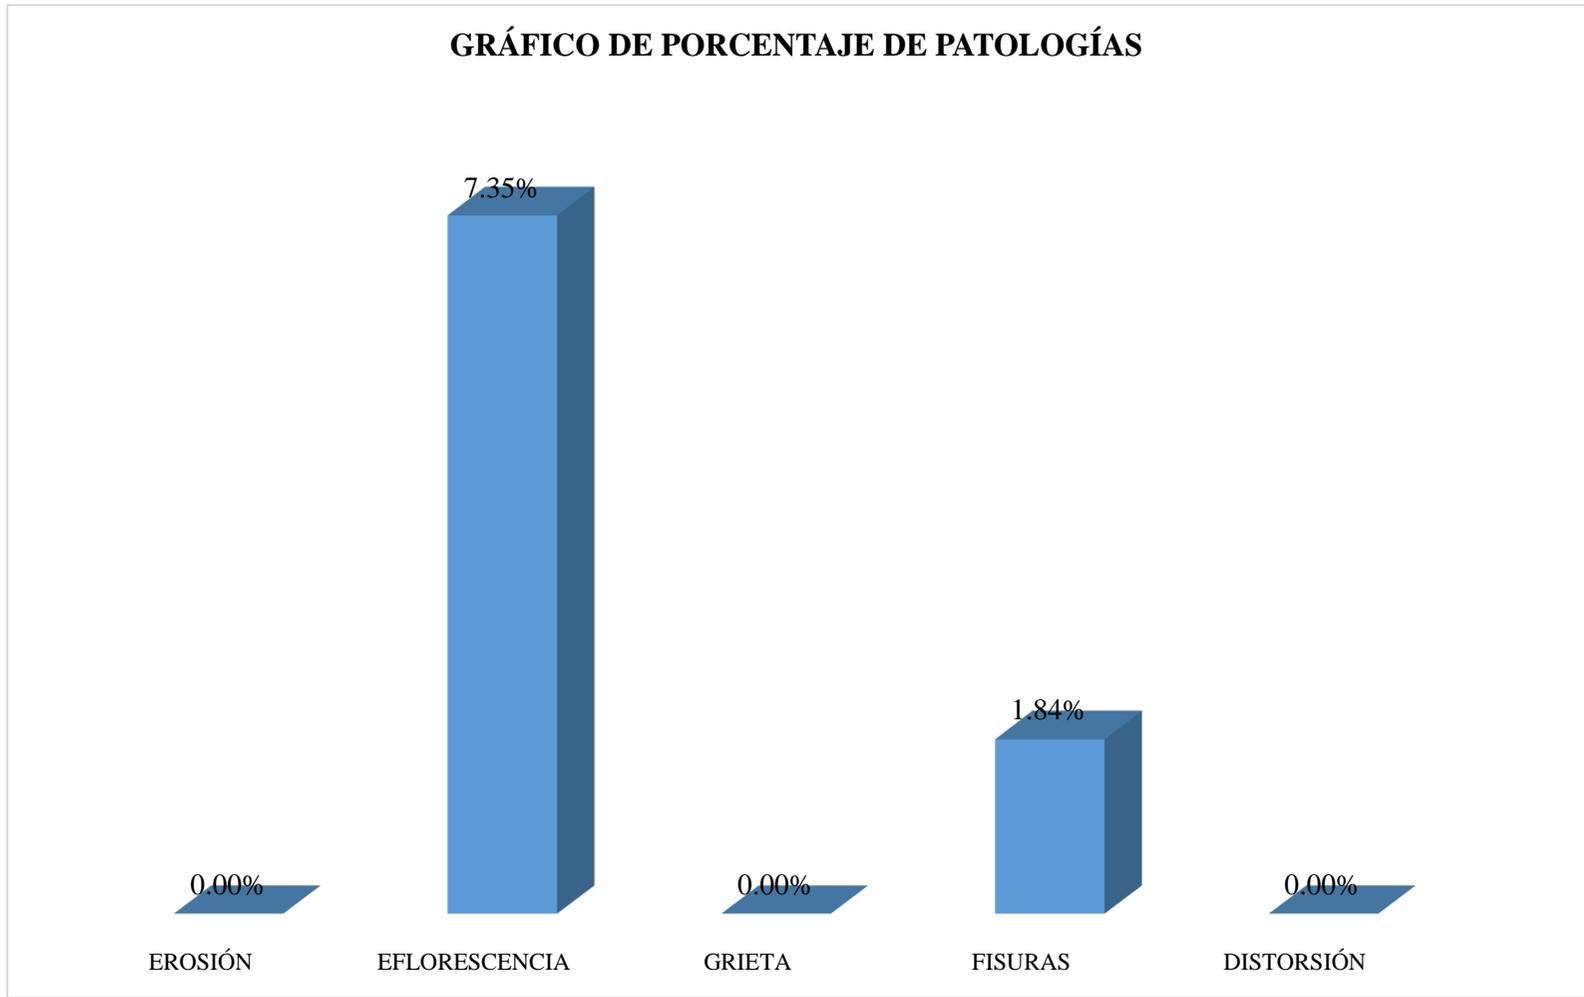
PLANO DE PATOLOGÍA

EROSIÓN		0.00		0.00%		0.00		0.00%	
			EFLORESCENCIA		0.10		7.35%		1.50		8.14%	
			GRIETA		0.00		0.00%		0.00		0.00%	
			FISURAS		0.15		11.03%		0.25		12.63%	
			DISTORSIÓN		0.00		0.00%		0.00		0.00%	
			TOTAL		0.25		0.18		0.25		12.63%	
			NIVEL DE SEVERIDAD		1		1		1		1

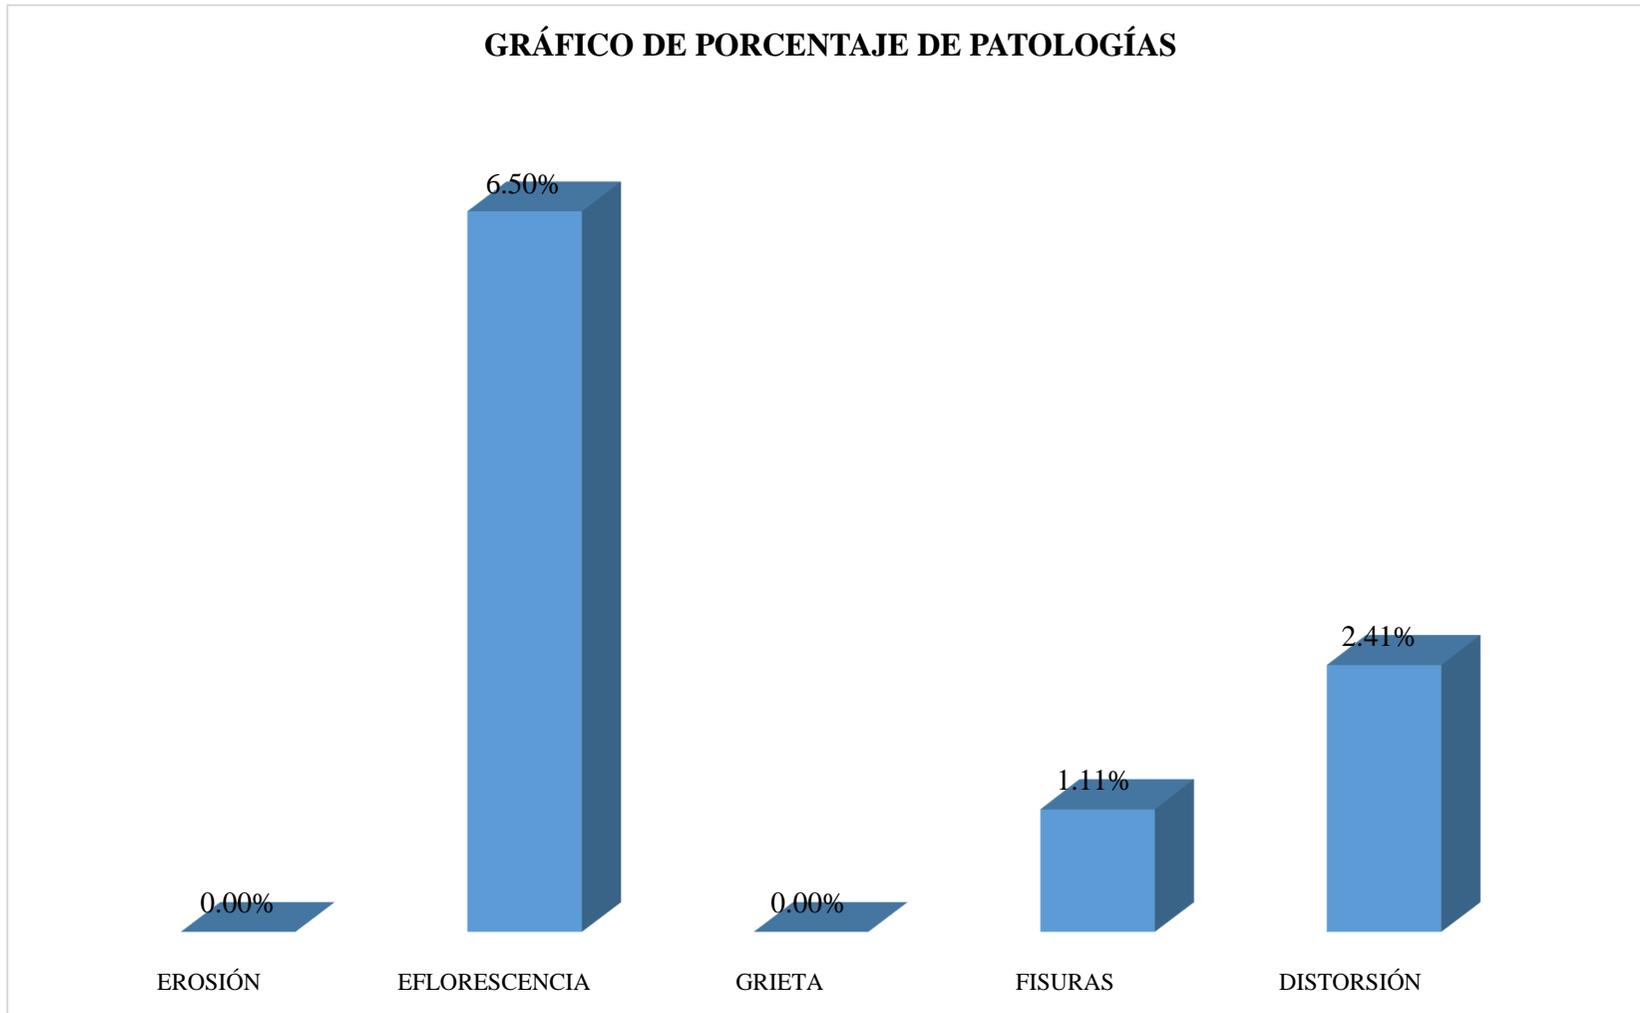
PLANO DE PATOLOGÍA

ELEMENTOS	COLUMNA		VIGA		MURO		TOTAL	
	ÁREA:	1.95 M ²	ÁREA:	2.06 M ²	ÁREA:	16.76 M ²	ÁREA CON PATOLOGÍA	% DE ÁREA CON PATOLOGÍA
PATOLOGÍA	ÁREA CON PATOLOGÍA (m2)	% DE ÁREA CON PATOLOGÍA	ÁREA CON PATOLOGÍA (m2)	% DE ÁREA CON PATOLOGÍA	ÁREA CON PATOLOGÍA (m2)	% DE ÁREA CON PATOLOGÍA	ÁREA CON PATOLOGÍA (m2)	% DE ÁREA CON PATOLOGÍA
EROSIÓN	0.00	0.00%	0.00	0.00%	0.00	0.00%	0.00	0.00%
EFLORESCENCIA	0.15	7.69%	0.00	0.00%	1.20	7.16%	1.35	6.50%
GRIETA	0.00	0.00%	0.00	0.00%	0.00	0.00%	0.00	0.00%
FISURAS	0.08	4.10%	0.15	7.28%	0.00	0.00%	0.23	1.11%
DISTORSIÓN	0.00	0.00%	0.00	0.00%	0.50	2.98%	0.50	2.41%
TOTAL	0.23	0.12	0.15	7.28%	1.70	10.14%	2.08	10.01%
NIVEL DE SEVERIDAD	1		1		1

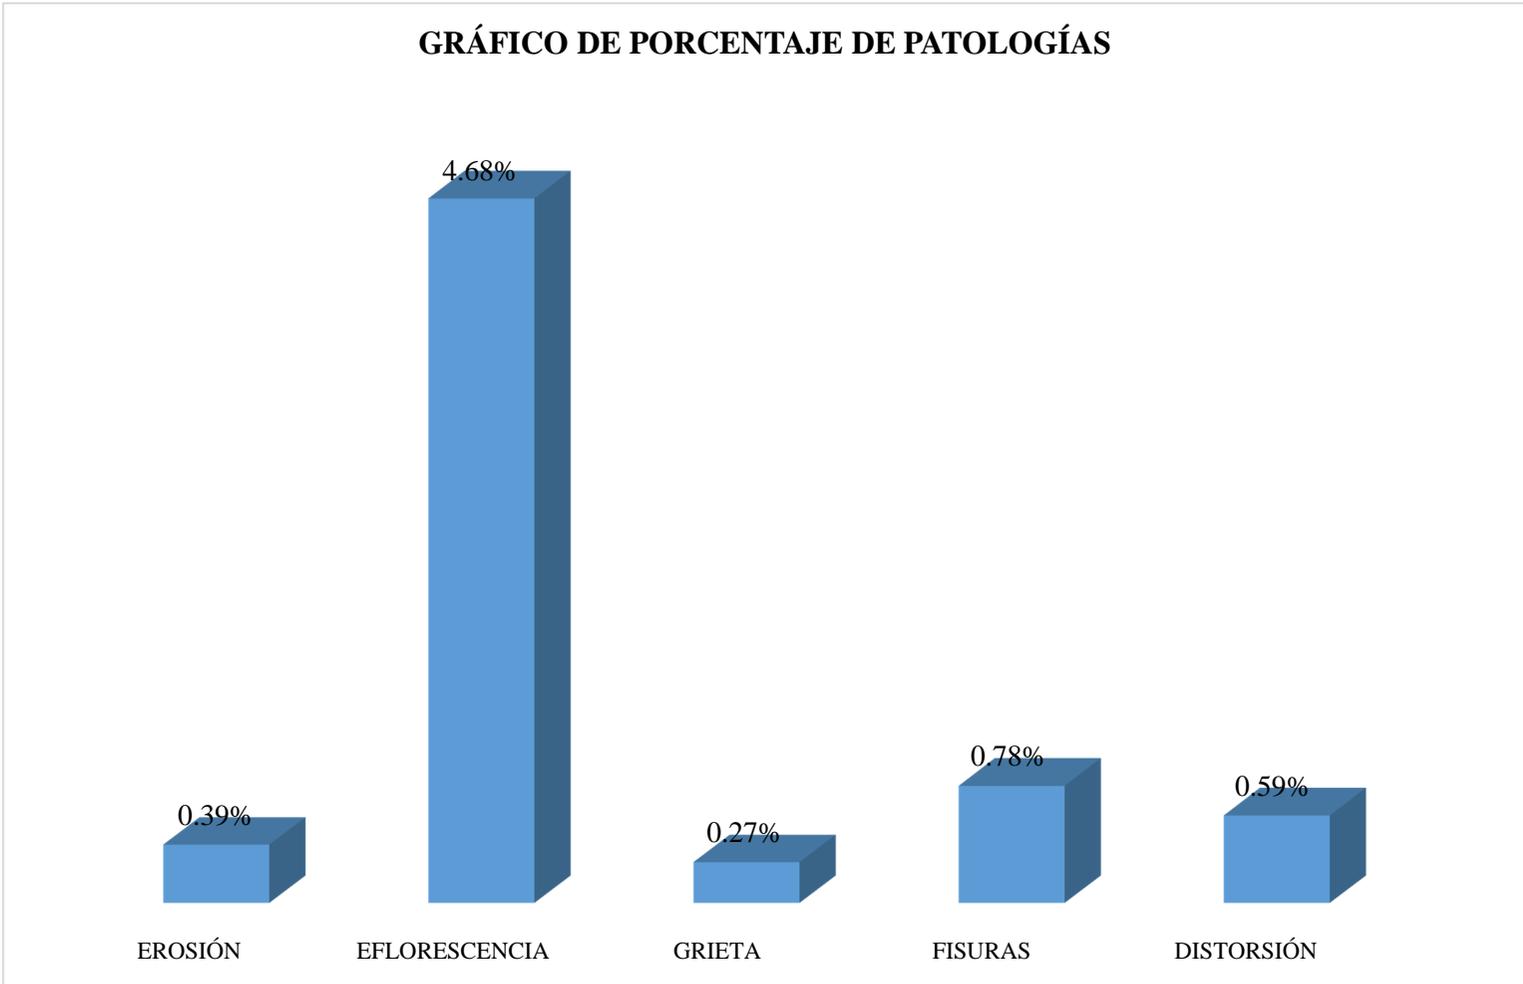
ELEMENTOS		COLUMNA		VIGA		MURO		TOTAL																			
		ÁREA: 1,95 M ²		ÁREA: 2,60 M ²		ÁREA: 21,09 M ²																							
PATOLOGÍA		ÁREA CON PATOLOGÍA (m2)		% DE ÁREA CON PATOLOGÍA		ÁREA CON PATOLOGÍA (m2)		% DE ÁREA CON PATOLOGÍA		ÁREA CON PATOLOGÍA (m2)		% DE ÁREA CON PATOLOGÍA																	
EROSIÓN		0.10		5.13%		0.00		0.00%		0.00		0.39%																	
EFLORESCENCIA		0.00		0.00%		0.00		0.00%		1.20		5.69%																	
GRIETA		0.07		3.59%		0.00		0.00%		0.07		0.27%																	
FISURAS		0.00		0.00%		0.20		7.69%		0.00		0.00%																	
DISTORSIÓN		0.15		7.69%		0.00		0.00%		0.00		0.00%																	
TOTAL		0.32		0.16		0.20		7.69%		1.20		5.69%																	
NIVEL DE SEVERIDAD		1		1		1		1		1		1																	
PLANO DE PATOLOGÍA

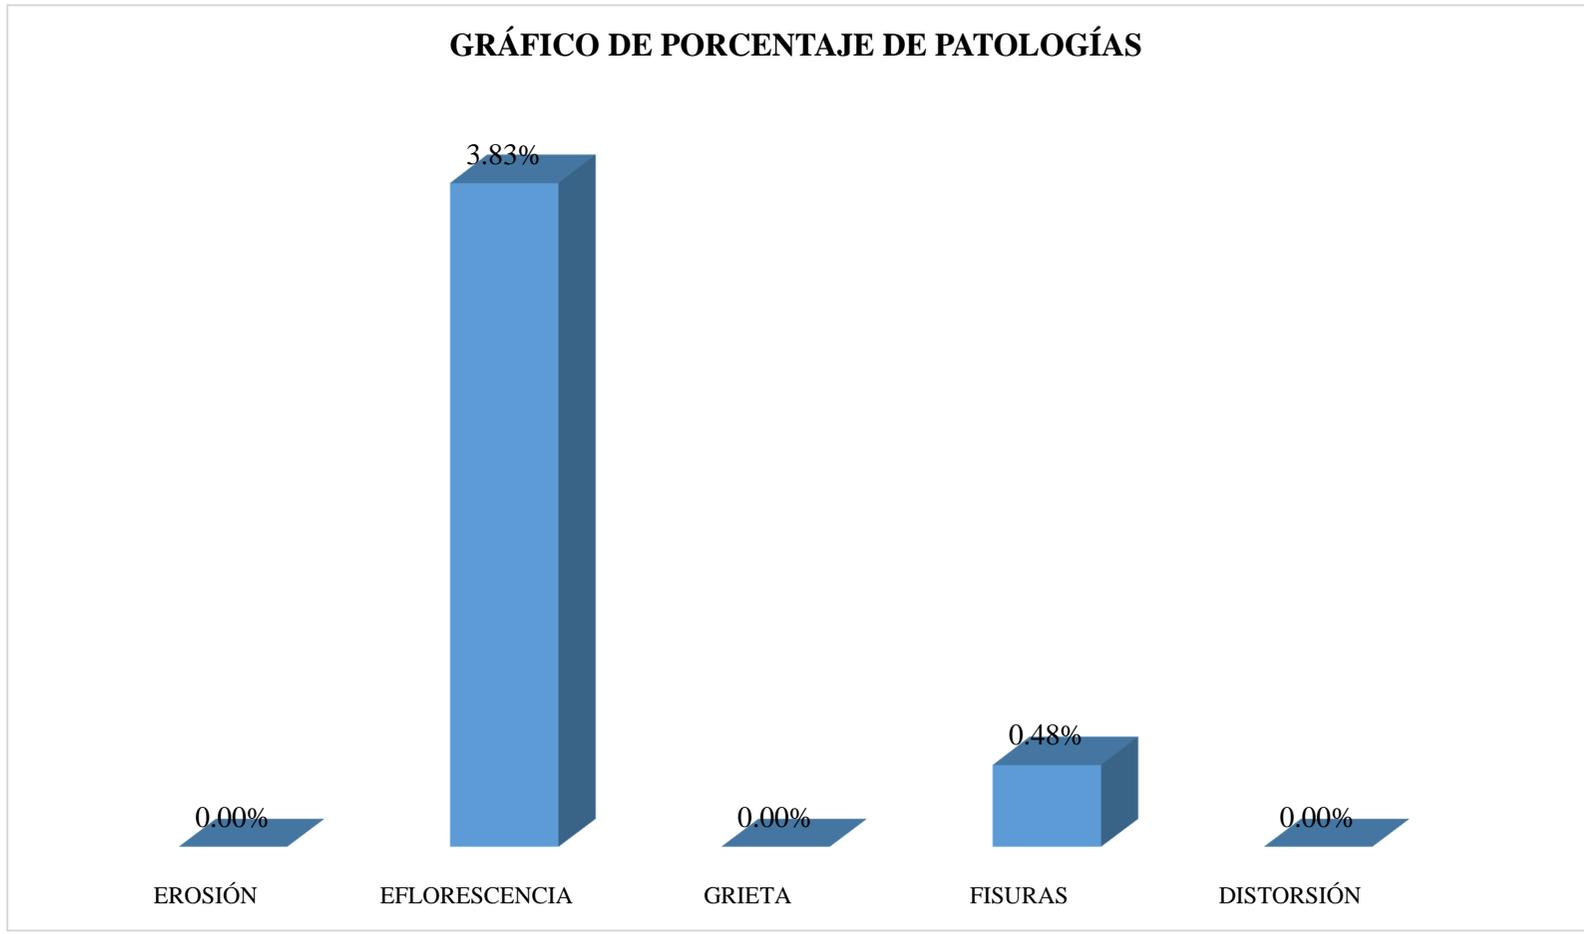
PATOLOGÍA		ÁREA CON PATOLOGÍA (m2)		% DE ÁREA CON PATOLOGÍA		ÁREA CON PATOLOGÍA (m2)		% DE ÁREA CON PATOLOGÍA	
		EROSIÓN		0.00		0.00%		0.00		0.00%	
		EFLORESCENCIA		0.00		0.00%		0.80		4.74%	
		GRIETA		0.00		0.00%		0.00		0.00%	
		FISURAS		0.00		0.00%		0.10		0.48%	
		DISTORSIÓN		0.00		0.00%		0.00		0.00%	
		TOTAL		0.00		0.00		0.10		4.83%	
NIVEL DE SEVERIDAD		1		1		1		1			
PLANO DE PATOLOGÍA

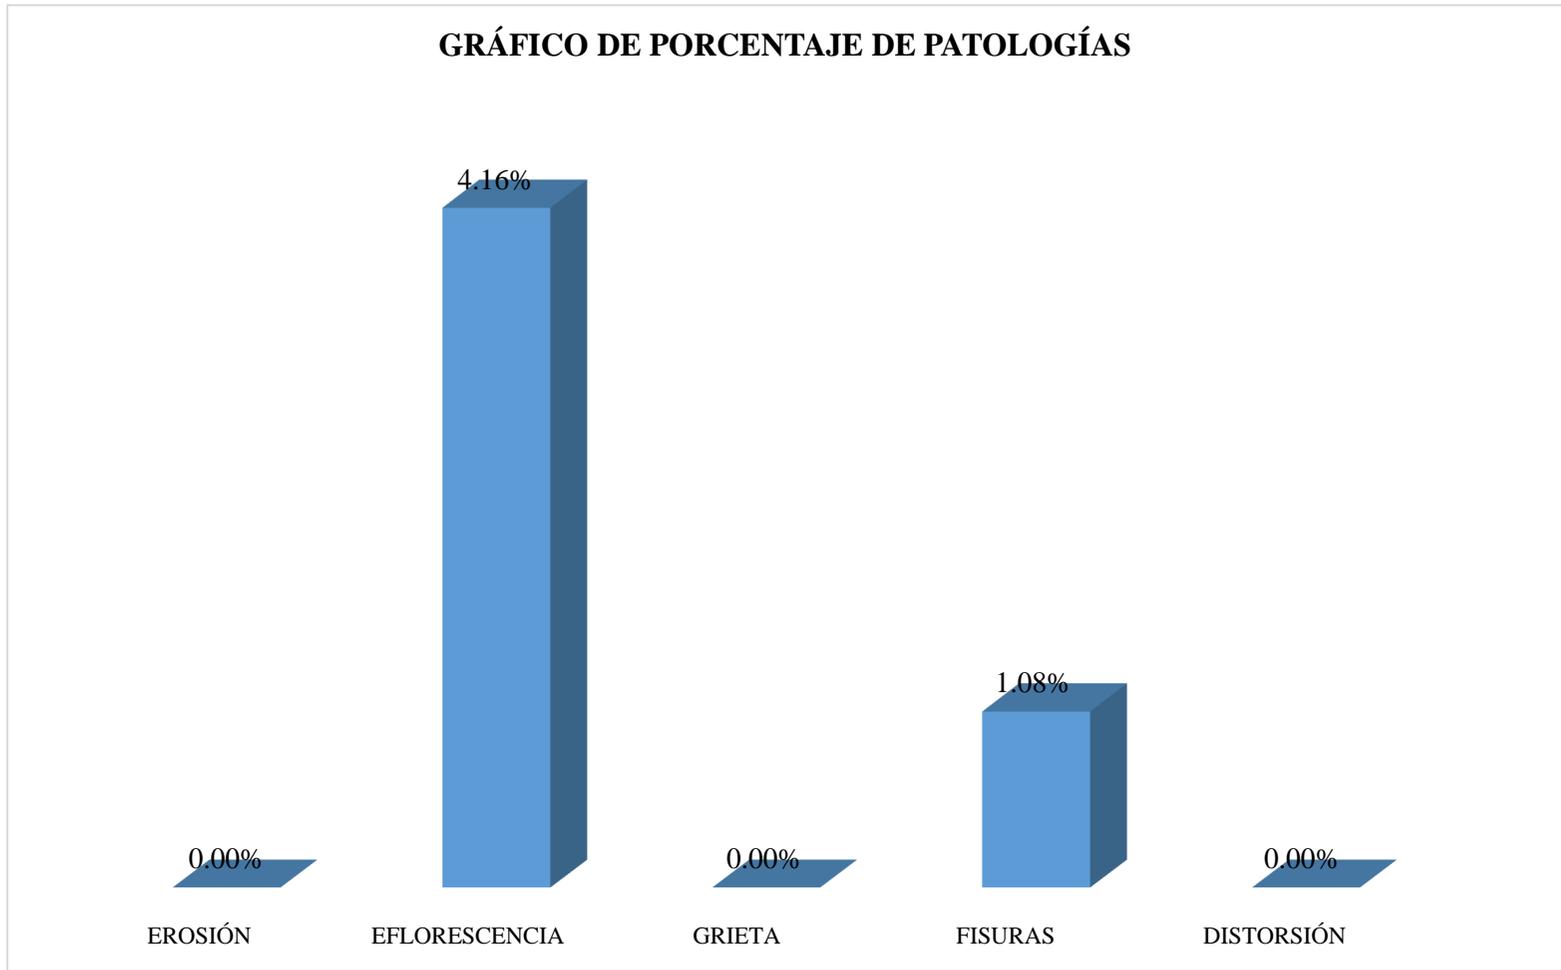
PLANO DE PATOLOGÍA

GRÁFICO DE PORCENTAJE DE PATOLOGÍAS UNIDAD DE MUESTRA 06		COLUMNA		VIGA		MURO		TOTAL	
ELEMENTOS	ÁREA:	1.30	M ²	ÁREA:	2.03	M ²	ÁREA:	17.08	M ²
PATOLOGÍA	ÁREA CON PATOLOGÍA (m2)	% DE ÁREA CON PATOLOGÍA		ÁREA CON PATOLOGÍA (m2)	% DE ÁREA CON PATOLOGÍA		ÁREA CON PATOLOGÍA (m2)	% DE ÁREA CON PATOLOGÍA	
EROSIÓN	0.00	0.00%		0.00	0.00%		0.00	0.00%	
EFLORESCENCIA	0.10	7.69%		0.00	0.00%		0.75	4.39%	0.85
GRIETA	0.00	0.00%		0.00	0.00%		0.00	0.00%	0.00
FISURAS	0.07	5.38%		0.15	7.39%		0.00	0.00%	0.22
DISTORSIÓN	0.00	0.00%		0.00	0.00%		0.00	0.00%	0.00
TOTAL	0.17	0.13		0.15	7.39%		0.75	4.39%	1.07
NIVEL DE SEVERIDAD	1			1			1

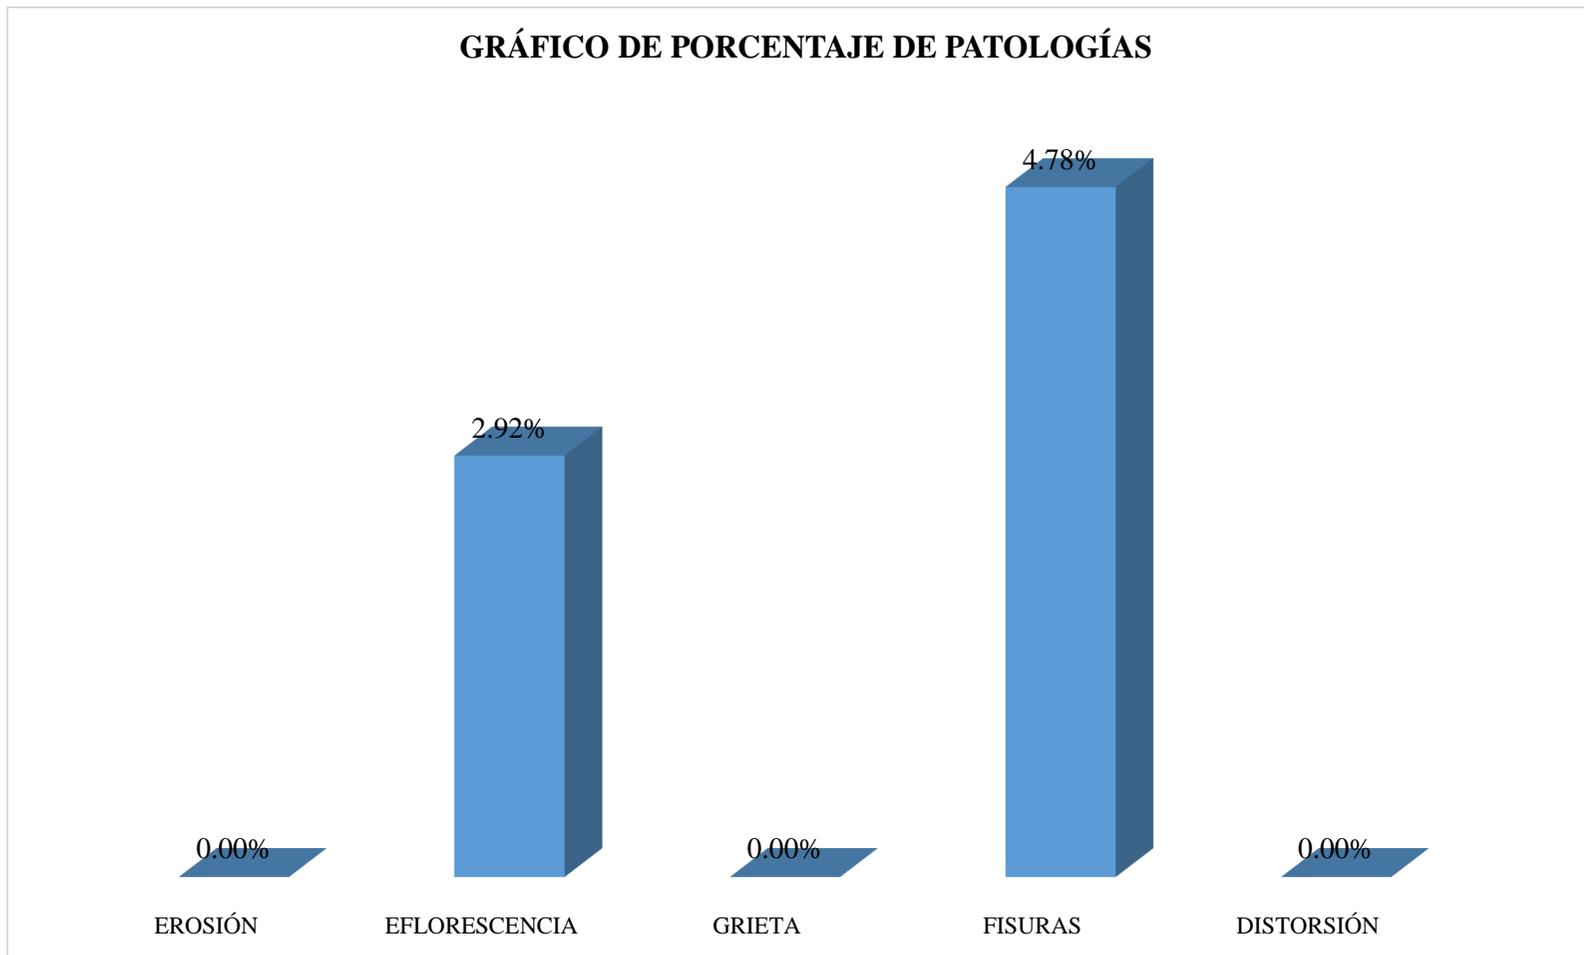
PLANO DE PATOLOGÍA

ELEMENTOS	COLUMNA		VIGA		MURO		TOTAL	
	ÁREA:	1.95 M ²	ÁREA:	2.07 M ²	ÁREA:	16.88 M ²	ÁREA CON PATOLOGÍA	% DE ÁREA CON PATOLOGÍA
PATOLOGÍA	ÁREA CON PATOLOGÍA (m2)	% DE ÁREA CON PATOLOGÍA	ÁREA CON PATOLOGÍA (m2)	% DE ÁREA CON PATOLOGÍA	ÁREA CON PATOLOGÍA (m2)	% DE ÁREA CON PATOLOGÍA	ÁREA CON PATOLOGÍA (m2)	% DE ÁREA CON PATOLOGÍA
EROSIÓN	0.00	0.00%	0.00	0.00%	0.00	0.00%	0.00	0.00%
EFLORESCENCIA	0.07	3.59%	0.00	0.00%	0.54	3.20%	0.61	2.92%
GRIETA	0.00	0.00%	0.00	0.00%	0.00	0.00%	0.00	0.00%
FISURAS	0.00	0.00%	1.00	48.31%	0.00	0.00%	1.00	4.78%
DISTORSIÓN	0.00	0.00%	0.00	0.00%	0.00	0.00%	0.00	0.00%
TOTAL	0.07	0.04	1.00	48.31%	0.54	3.20%	1.61	7.70%
NIVEL DE SEVERIDAD	1		1		1

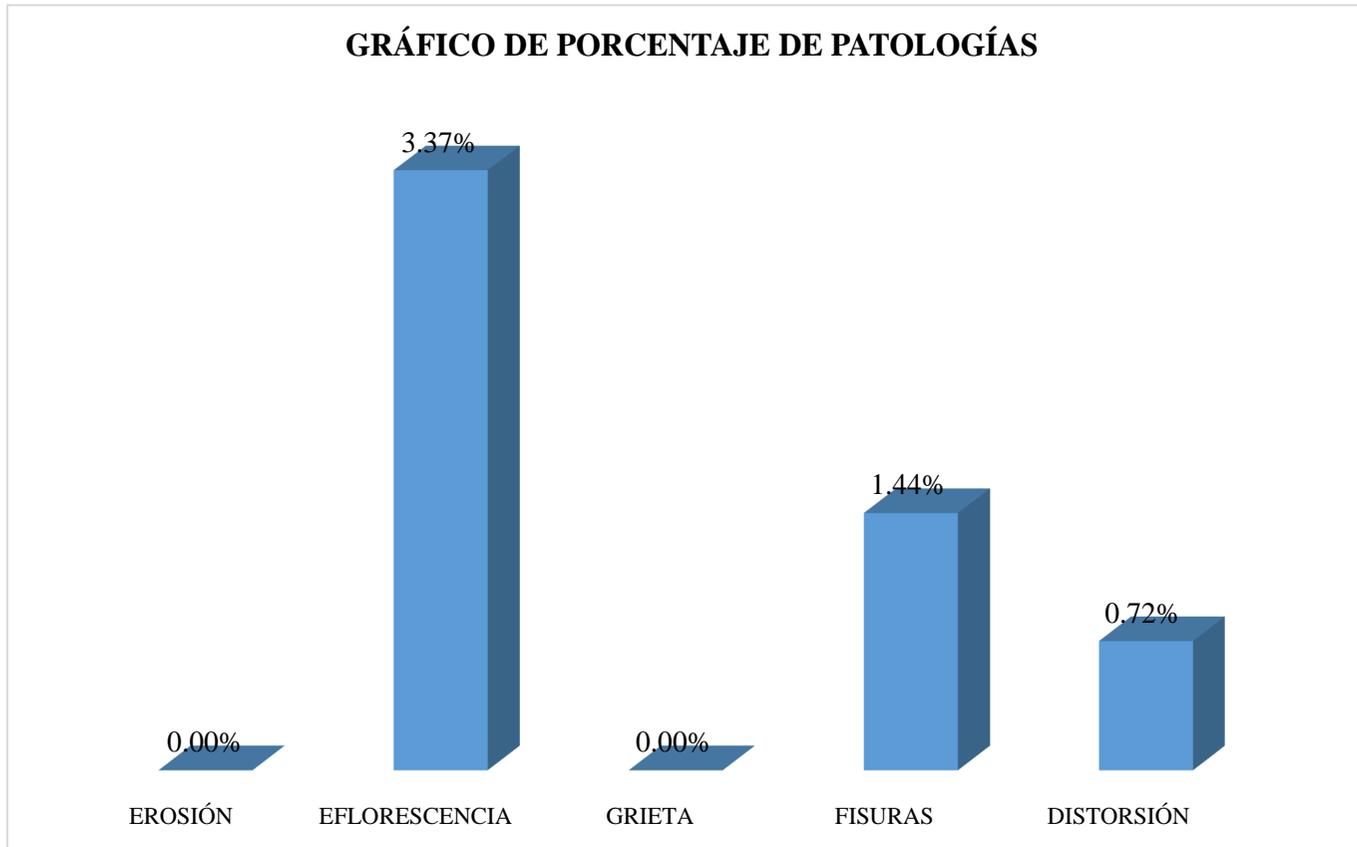
PLANO DE PATOLOGÍA

PATOLOGÍA	ÁREA CON PATOLOGÍA (m ²)	% DE ÁREA CON PATOLOGÍA	ÁREA CON PATOLOGÍA (m ²)	% DE ÁREA CON PATOLOGÍA	ÁREA CON PATOLOGÍA (m ²)	% DE ÁREA CON PATOLOGÍA	ÁREA CON PATOLOGÍA (m ²)	% DE ÁREA CON PATOLOGÍA
EROSIÓN	0.00	0.00%	0.00	0.00%	0.00	0.00%	0.00	0.00%
EFLORESCENCIA	0.25	12.82%	0.00	0.00%	0.45	2.68%	0.70	3.37%
GRIETA	0.00	0.00%	0.00	0.00%	0.00	0.00%	0.00	0.00%
FISURAS	0.00	0.00%	0.30	14.63%	0.00	0.00%	0.30	1.44%
HMEDAD	0.10	5.13%	0.00	0.00%	0.45	2.68%	0.55	2.64%
DISTORSIÓN	0.15	7.69%	0.00	0.00%	0.00	0.00%	0.15	0.72%
TOTAL	0.50	0.26	0.30	14.63%	0.90	5.36%	1.70	8.17%
NIVEL DE SEVERIDAD	1		1		1

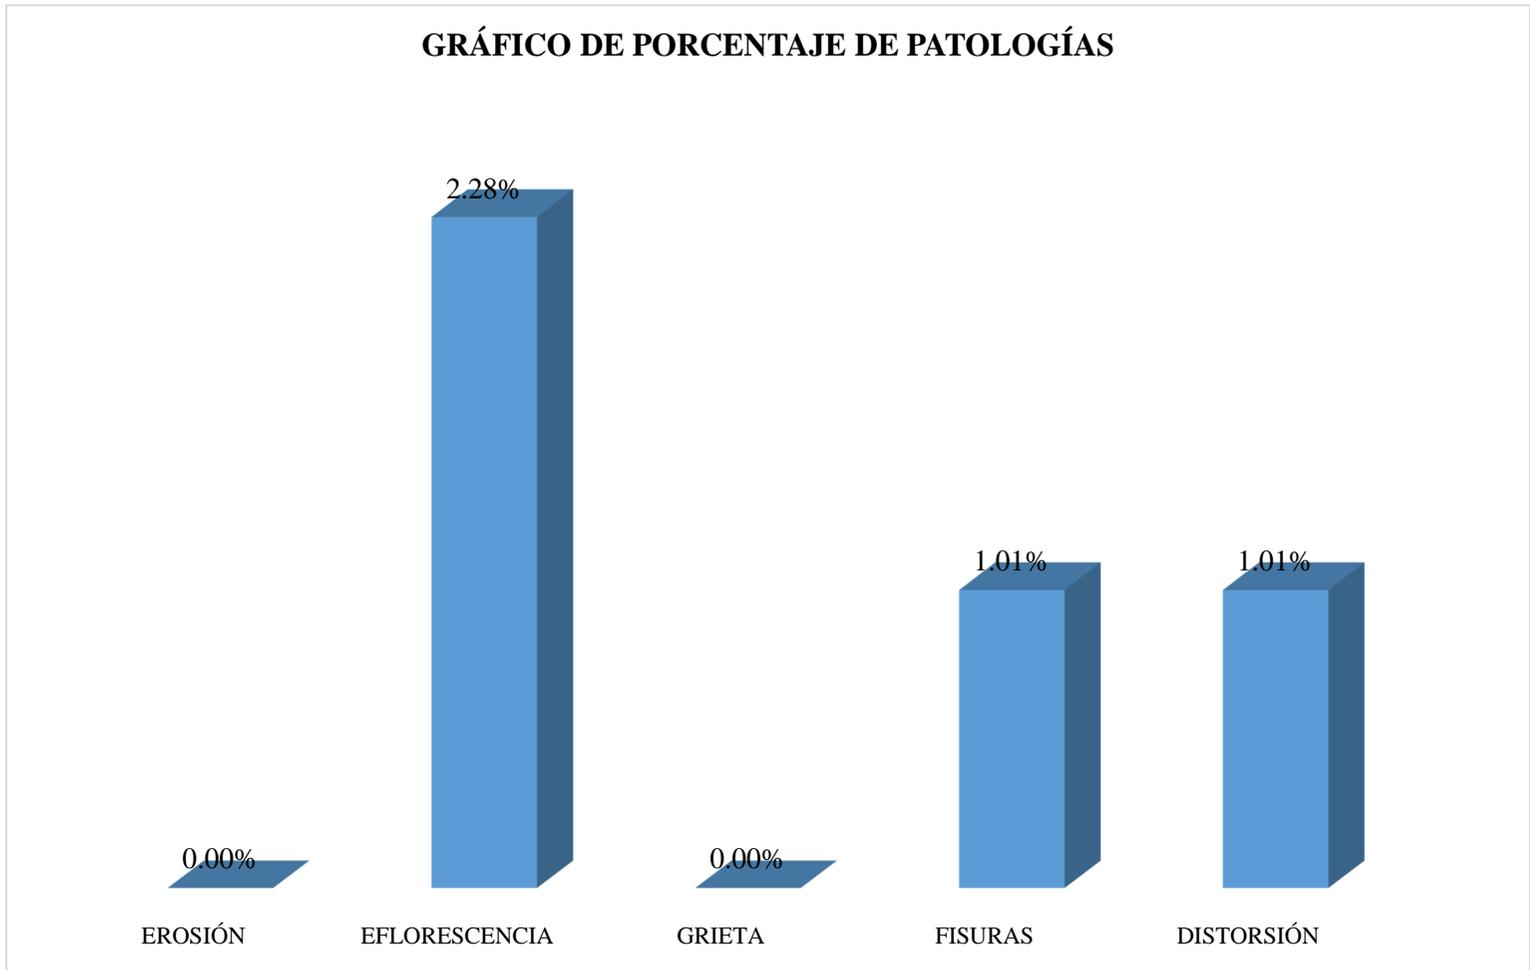
PLANO DE PATOLOGÍA

ELEMENTOS	COLUMNA		VIGA		MURO		TOTAL	
	ÁREA:	3.25 M ²	ÁREA:	1.85 M ²	ÁREA:	14.64 M ²	ÁREA CON PATOLOGÍA	% DE ÁREA CON PATOLOGÍA
EROSIÓN	0.00	0.00%	0.00	0.00%	0.00	0.00%	0.00	0.00%
EFLORESCENCIA	0.10	3.08%	0.00	0.00%	0.35	2.39%	0.45	2.28%
GRIETA	0.00	0.00%	0.00	0.00%	0.00	0.00%	0.00	0.00%
FISURAS	0.00	0.00%	0.20	10.81%	0.00	0.00%	0.20	1.01%
DISTORSIÓN	0.20	6.15%	0.00	0.00%	0.00	0.00%	0.20	1.01%
TOTAL	0.30	0.09	0.20	10.81%	0.35	2.39%	0.85	4.31%
NIVEL DE SEVERIDAD	1		1		1

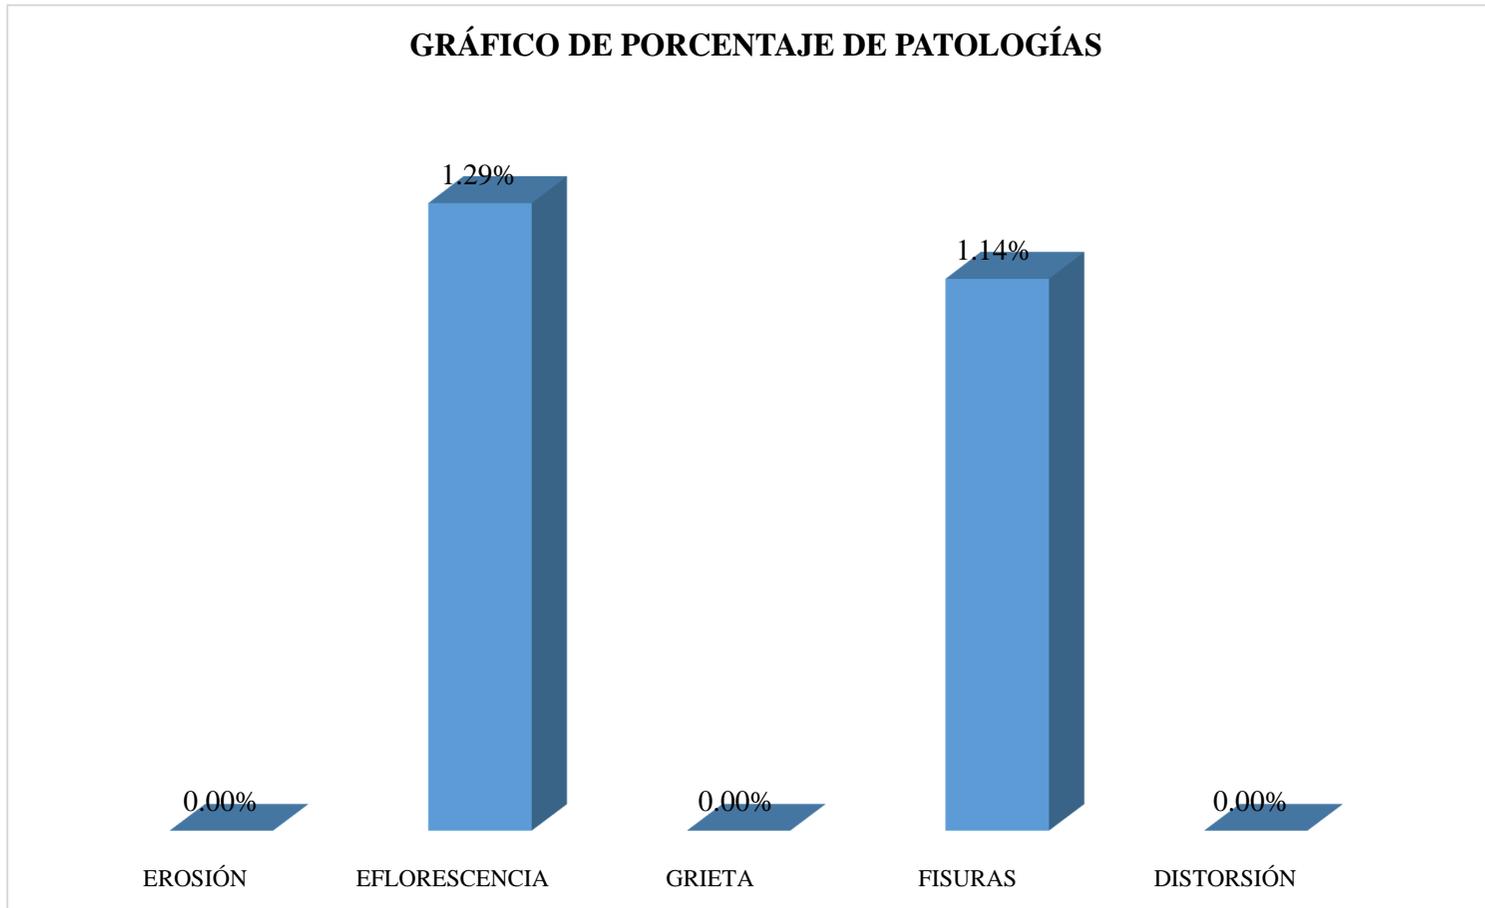
PLANO DE PATOLOGÍA

ELEMENTOS	COLUMNA		VIGA		MURO		TOTAL	
	ÁREA:	1.95 M ²	ÁREA:	2.07 M ²	ÁREA:	15.32 M ²	ÁREA CON PATOLOGÍA (m2)	% DE ÁREA CON PATOLOGÍA
PATOLOGÍA	ÁREA CON PATOLOGÍA (m2)	% DE ÁREA CON PATOLOGÍA	ÁREA CON PATOLOGÍA (m2)	% DE ÁREA CON PATOLOGÍA	ÁREA CON PATOLOGÍA (m2)	% DE ÁREA CON PATOLOGÍA	ÁREA CON PATOLOGÍA (m2)	% DE ÁREA CON PATOLOGÍA
EROSIÓN	0.00	0.00%	0.00	0.00%	0.00	0.00%	0.00	0.00%
EFLORESCENCIA	0.00	0.00%	0.00	0.00%	0.25	1.63%	0.25	1.29%
GRIETA	0.00	0.00%	0.00	0.00%	0.00	0.00%	0.00	0.00%
FISURAS	0.10	5.13%	0.12	5.80%	0.00	0.00%	0.22	1.14%
DISTORSIÓN	0.00	0.00%	0.00	0.00%	0.00	0.00%	0.00	0.00%
TOTAL	0.10	0.05	0.12	5.80%	0.25	1.63%	0.47	2.43%
NIVEL DE SEVERIDAD	1		1		1

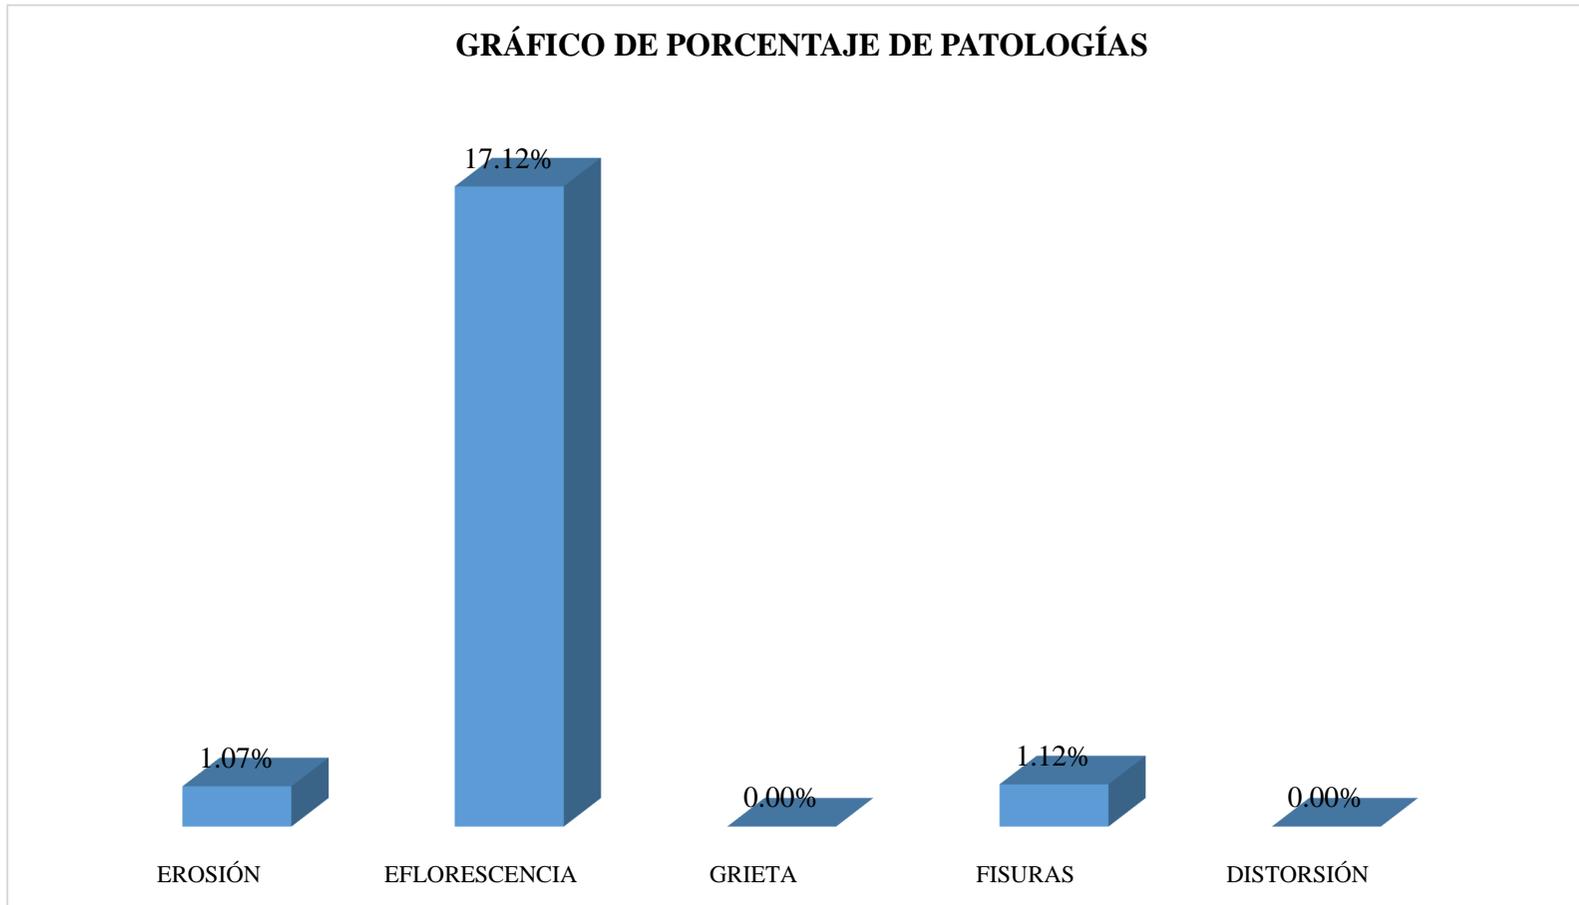
PLANO DE PATOLOGÍA

ELEMENTOS	COLUMNA		VIGA		MURO		TOTAL	
	ÁREA:	1.30 M ²	ÁREA:	2.07 M ²	ÁREA:	15.32 M ²	ÁREA CON PATOLOGÍA	% DE ÁREA CON PATOLOGÍA
PATOLOGÍA	ÁREA CON PATOLOGÍA (m ²)	% DE ÁREA CON PATOLOGÍA	ÁREA CON PATOLOGÍA (m ²)	% DE ÁREA CON PATOLOGÍA	ÁREA CON PATOLOGÍA (m ²)	% DE ÁREA CON PATOLOGÍA	ÁREA CON PATOLOGÍA (m ²)	% DE ÁREA CON PATOLOGÍA
EROSIÓN	0.00	0.00%	0.00	0.00%	0.20	1.31%	0.20	1.07%
EFLORESCENCIA	0.20	15.38%	0.00	0.00%	3.00	19.58%	3.20	17.12%
GRIETA	0.00	0.00%	0.00	0.00%	0.00	0.00%	0.00	0.00%
FISURAS	0.14	10.77%	0.07	3.38%	0.00	0.00%	0.21	1.12%
DISTORSIÓN	0.00	0.00%	0.00	0.00%	0.00	0.00%	0.00	0.00%
TOTAL	0.34	0.26	0.07	3.38%	3.20	20.89%	3.61	19.32%

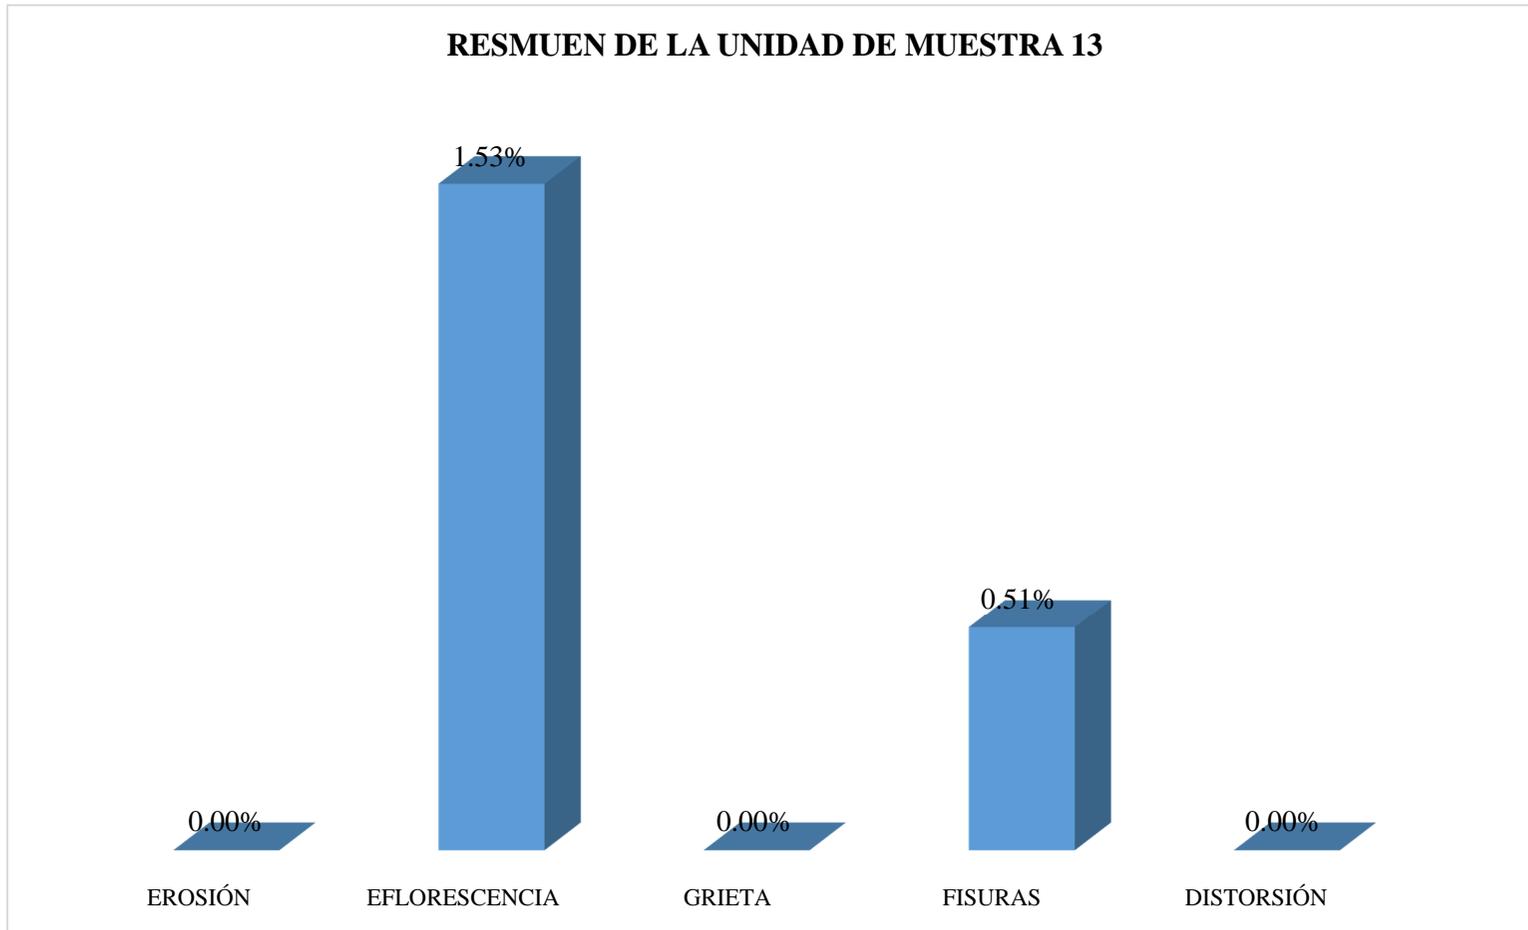
PLANO DE PATOLOGÍA

ELEMENTOS	COLUMNA		VIGA		MURO		TOTAL	
	ÁREA:	1.95 M ²	ÁREA:	2.06 M ²	ÁREA:	15.64 M ²	ÁREA CON PATOLOGÍA	% DE ÁREA CON PATOLOGÍA
PATOLOGÍA	ÁREA CON PATOLOGÍA (m ²)	% DE ÁREA CON PATOLOGÍA	ÁREA CON PATOLOGÍA (m ²)	% DE ÁREA CON PATOLOGÍA	ÁREA CON PATOLOGÍA (m ²)	% DE ÁREA CON PATOLOGÍA	ÁREA CON PATOLOGÍA (m ²)	% DE ÁREA CON PATOLOGÍA
EROSIÓN	0.00	0.00%	0.00	0.00%	0.00	0.00%	0.00	0.00%
EFLORESCENCIA	0.00	0.00%	0.00	0.00%	0.30	1.92%	0.30	1.53%
GRIETA	0.00	0.00%	0.00	0.00%	0.00	0.00%	0.00	0.00%
FISURAS	0.05	2.56%	0.05	2.43%	0.00	0.00%	0.10	0.51%
DISTORSIÓN	0.00	0.00%	0.00	0.00%	0.00	0.00%	0.00	0.00%
TOTAL	0.05	0.03	0.05	2.43%	0.30	1.92%	0.40	2.04%
NIVEL DE SEVERIDAD	1		1		1

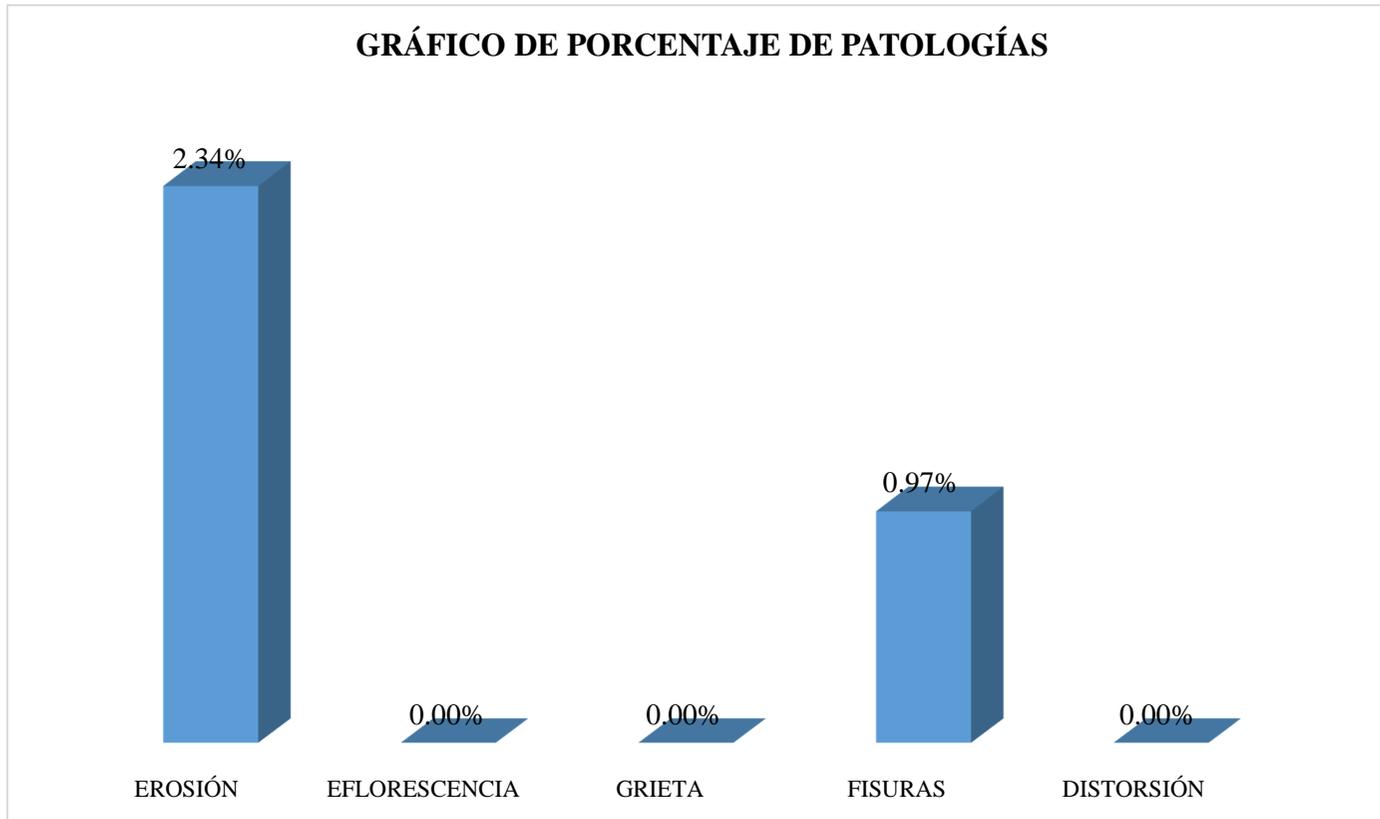
PLANO DE PATOLOGÍA

ELEMENTOS	COLUMNA		VIGA		MURO		TOTAL	
	ÁREA:	1.30 M ²	ÁREA:	1.77 M ²	ÁREA:	12.34 M ²	ÁREA CON PATOLOGÍA (m2)	% DE ÁREA CON PATOLOGÍA
PATOLOGÍA	ÁREA CON PATOLOGÍA (m2)	% DE ÁREA CON PATOLOGÍA	ÁREA CON PATOLOGÍA (m2)	% DE ÁREA CON PATOLOGÍA	ÁREA CON PATOLOGÍA (m2)	% DE ÁREA CON PATOLOGÍA	ÁREA CON PATOLOGÍA (m2)	% DE ÁREA CON PATOLOGÍA
EROSIÓN	0.00	0.00%	0.00	0.00%	0.36	2.92%	0.36	2.34%
EFLORESCENCIA	0.00	0.00%	0.00	0.00%	0.00	0.00%	0.00	0.00%
GRIETA	0.00	0.00%	0.00	0.00%	0.00	0.00%	0.00	0.00%
FISURAS	0.00	0.00%	0.10	5.65%	0.05	0.41%	0.15	0.97%
DISTORSIÓN	0.00	0.00%	0.00	0.00%	0.00	0.00%	0.00	0.00%
TOTAL	0.00	0.00	0.10	5.65%	0.41	3.32%	0.51	3.31%
NIVEL DE SEVERIDAD	1		1		1

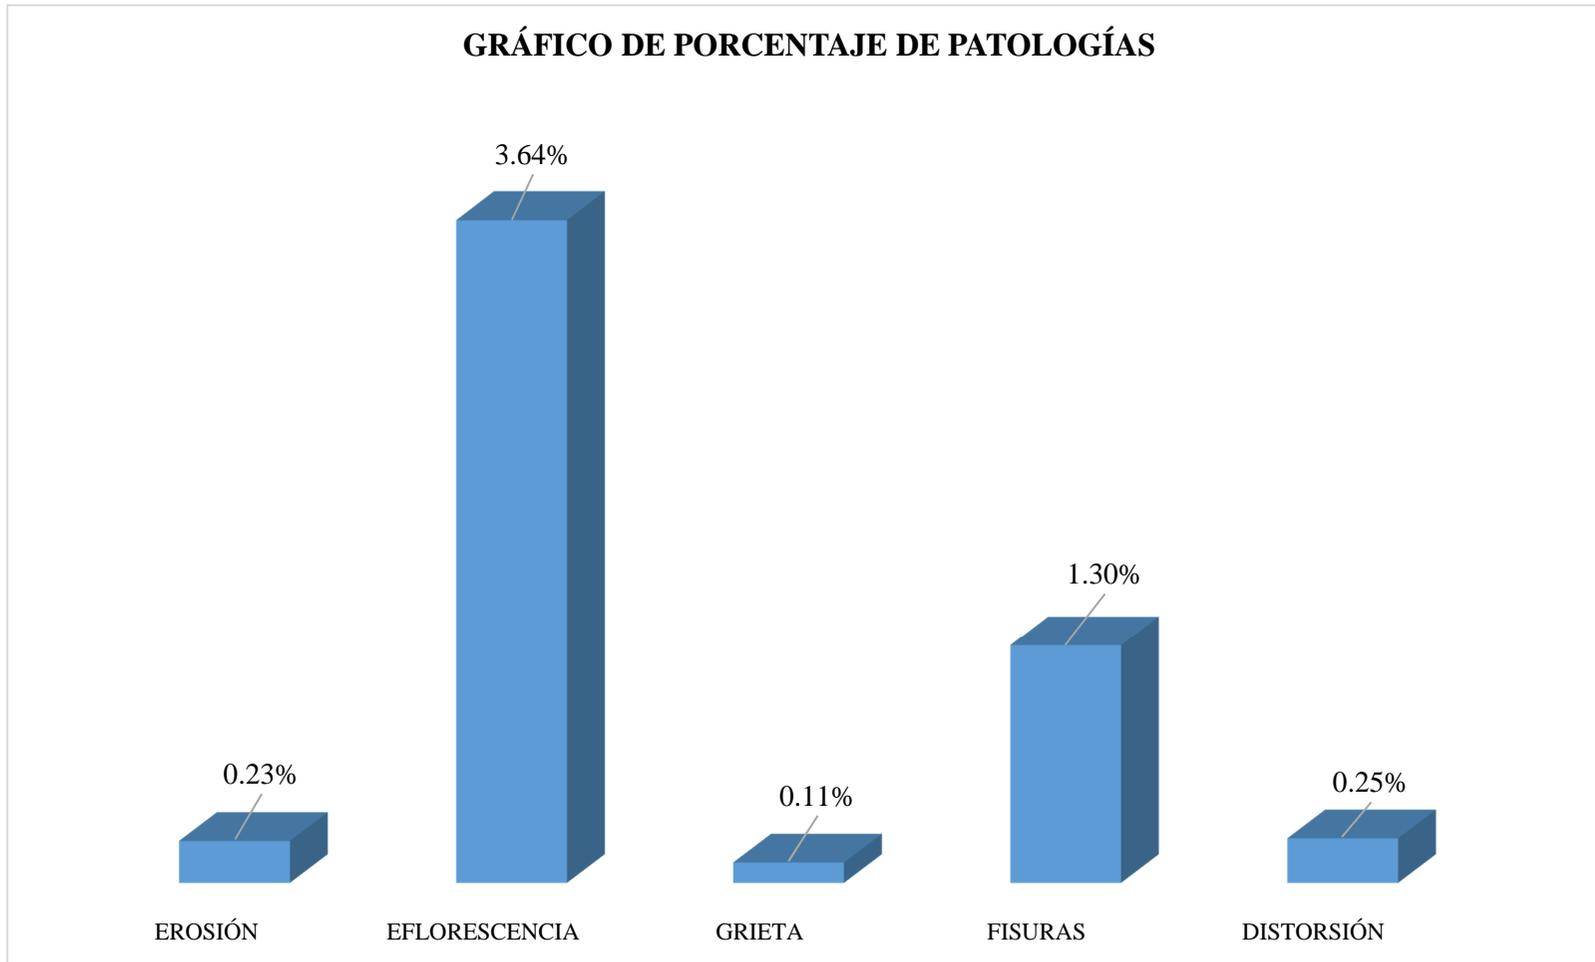
plano en elevación

ELEMENTOS	COLUMNA		VIGA		MURO		TOTAL	
	ÁREA:	25.41 M ²	ÁREA:	28.87 M ²	ÁREA:	229.77 M ²	ÁREA CON PATOLOGÍA (m ²)	% DE ÁREA CON PATOLOGÍA
PATOLOGÍA	ÁREA CON PATOLOGÍA (m ²)	% DE ÁREA CON PATOLOGÍA	ÁREA CON PATOLOGÍA (m ²)	% DE ÁREA CON PATOLOGÍA	ÁREA CON PATOLOGÍA (m ²)	% DE ÁREA CON PATOLOGÍA	ÁREA CON PATOLOGÍA (m ²)	% DE ÁREA CON PATOLOGÍA
EROSIÓN	0.10	0.39%	0.00	0.00%	0.56	0.24%	0.66	0.23%
EFLORESCENCIA	0.92	3.62%	0.00	0.00%	9.42	4.10%	10.34	3.64%
GRIETA	0.07	0.28%	0.00	0.00%	0.25	0.11%	0.32	0.11%
FISURAS	0.71	2.79%	2.84	9.84%	0.15	0.07%	3.70	1.30%
DISTORSIÓN	0.70	2.75%	0.00	0.00%	0.00	0.00%	0.70	0.25%
TOTAL	2.50	0.10	2.84	9.84%	10.38	4.52%	15.72	5.53%
NIVEL DE SEVERIDAD	1		1		1

- En el gráfico 43. Se aprecia los tipos de patologías del concreto existentes en el cerco perimétrico de la Institución Educativa 607443 Enry Herve Linares Soto, distrito de Belén, provincia de Maynas, región Loreto son los siguientes: Erosión (0.23 %); Enflorescencia (3.64 %); Grietas (0.11 %); Fisuras (1.30 %)
- En la ficha de resume. Se parecía que la patología con mayor área de afectación es la Eflorescencia con un área 10.34 m², el cual corresponde a un 3.64 % del total del área en estudio.
- En el gráfico 44. Se observa el nivel de severidad de todas las muestras y tiene los siguientes porcentajes: Leve 98.00 %; Moderado 2.00 % y Severo 0.00 %.
- En el gráfico 43. Se aprecia que las patologías más frecuentes encontradas en las distintas muestras son:

Eflorescencia con un porcentaje de 3.64 % y Fisura con 1.30 %. Este tipo de deterioro del concreto se localizó en casi todas las muestras inspeccionadas.
