UNIVERSIDAD CATÓLICA LOS ÁNGELES
CHIMBOTE

DETERMINACIÓN Y EVALUACIÓN DE LAS
PATOLOGÍAS DEL CONCRETO EN COLUMNAS,
VIGAS, Y MUROS DE ALBAÑILERÍA CONFINADA
DEL CERCO PERIMÉTRICO DE LA INSTITUCIÓN
EDUCATIVA 607443 ENRY HERVE LINARES SOTO,
DISTRITO DE BELEN, PROVINCIA DE MAYNAS,
REGIÓN LORETO, MARZO – 2016.

TESIS PARA OPTAR EL TÍTULO PROFESIONAL DE
INGENIERO CIVIL

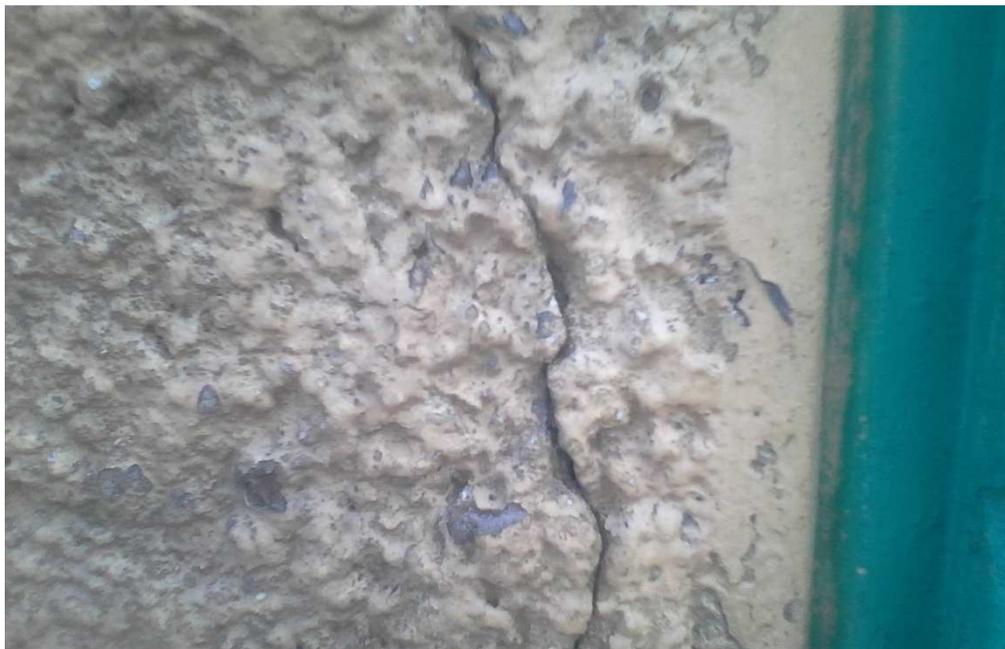
Fotografía 01: grieta en columna del cerco perimétrico de la Institución Educativa 607443 Enry Herve Linares Soto

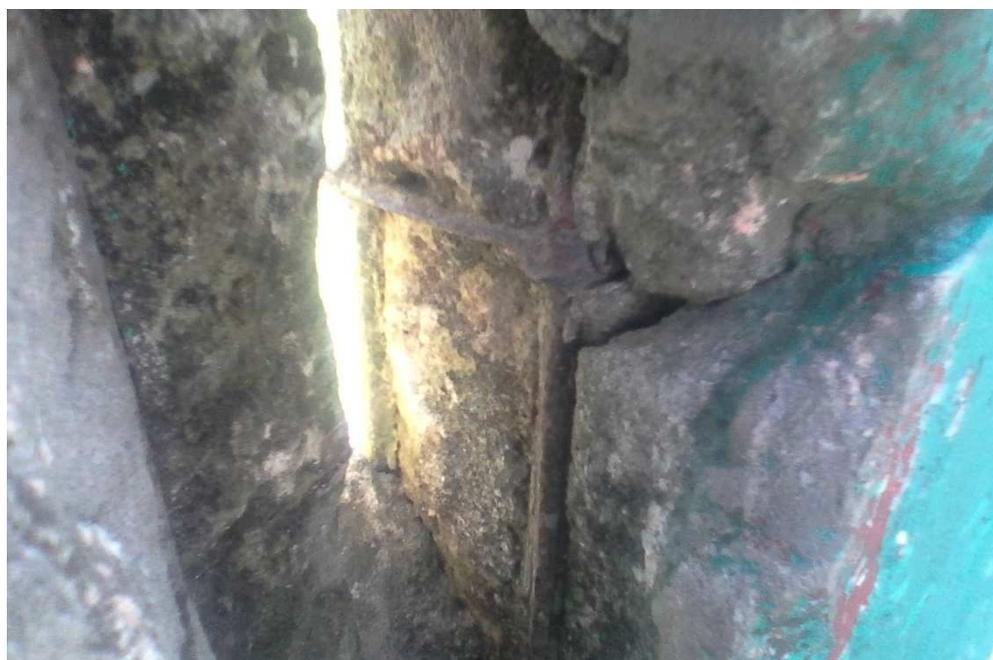
Fotografía 02: Corrosión en acero de la columna del cerco perimétrico de la Institución Educativa 607443 Enry Herve Linares

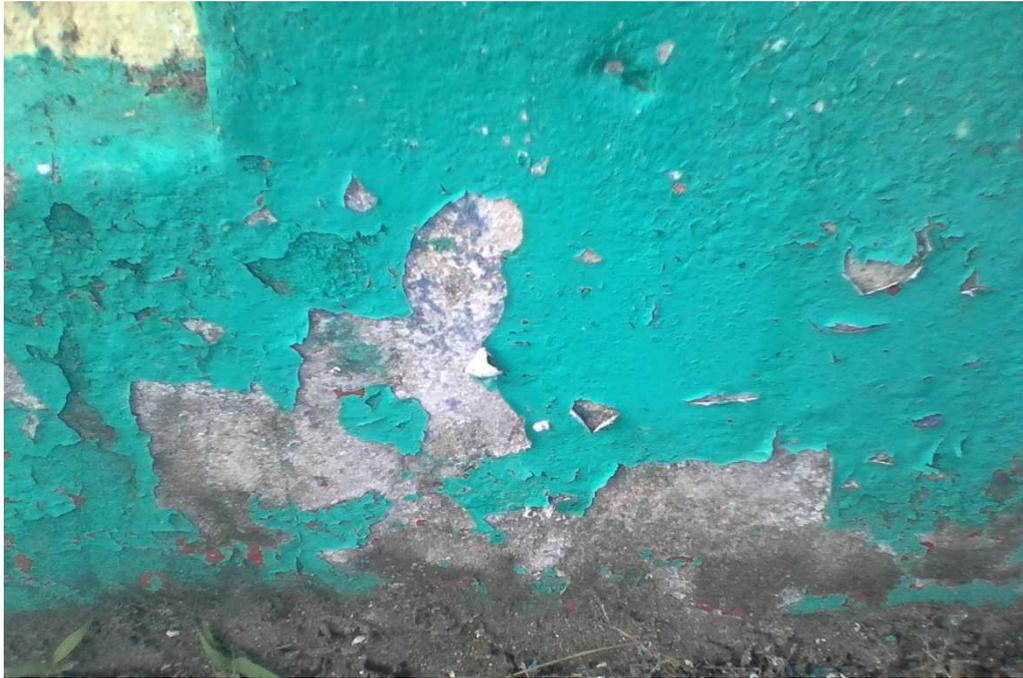
Fotografía 03: Humedad en muros del cerco perimétrico de la Institución Educativa 607443 Enry Herve Linares

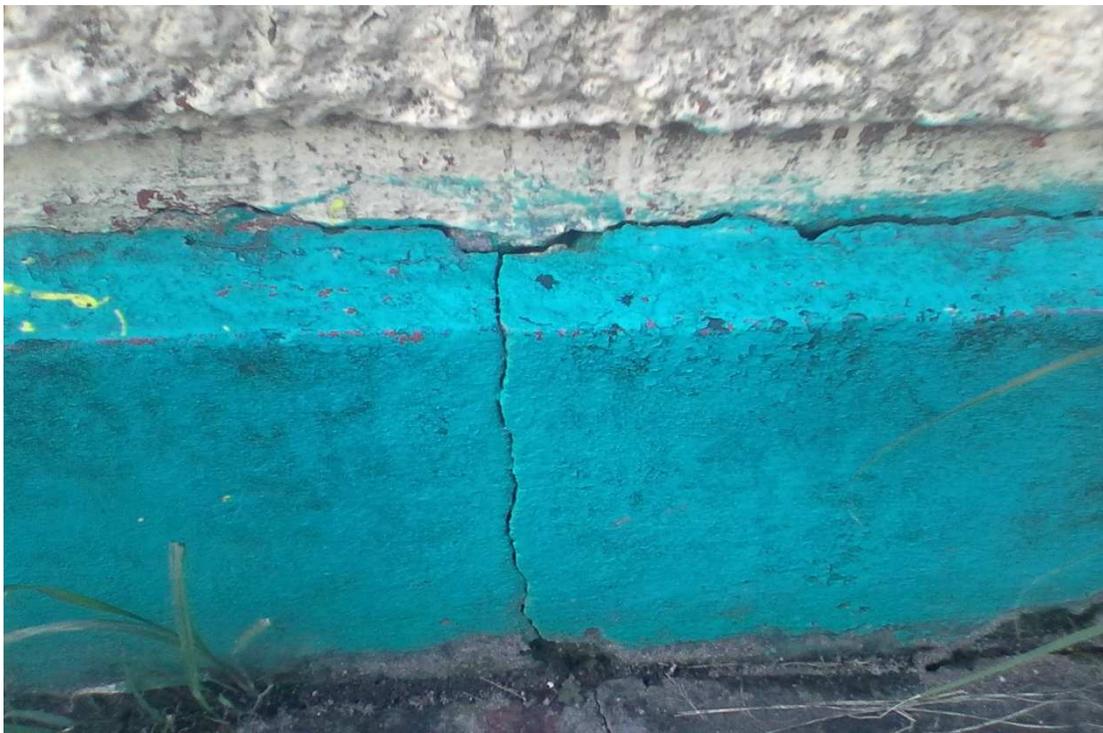
Fotografía 04: Humedad grieta en cimiento del cerco perimétrico de la Institución Educativa 607443 Enry Herve Linares

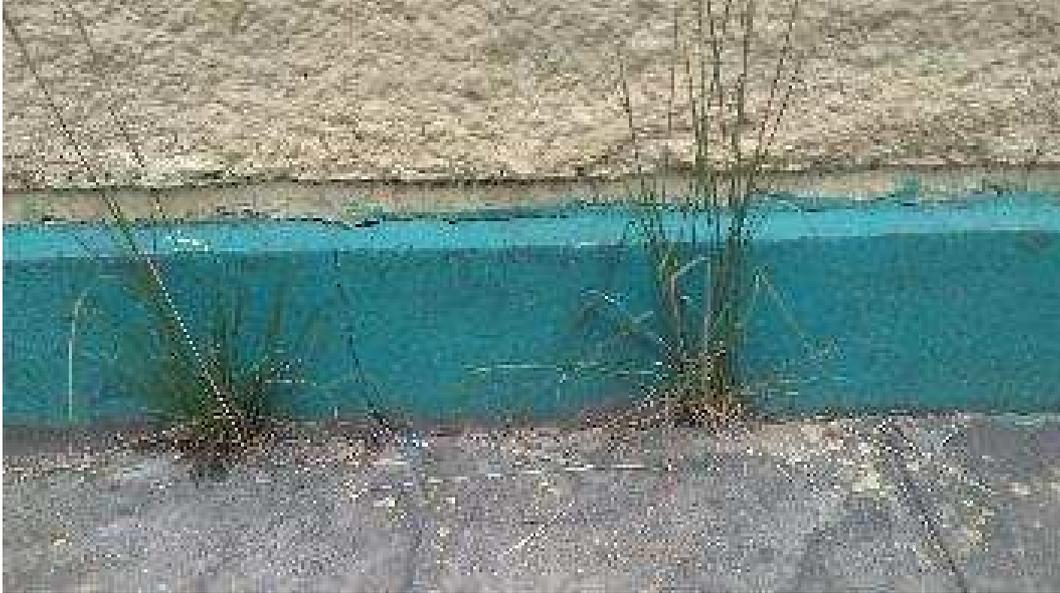
GRIETA

Posibles causas de la patología.

Ineficiente construcción.
Asentamiento.
Mala cimentación.
Mortero pobre.

Remover todo el material alrededor de la grieta luego echarle agua para limpiar la superficie, humedecer, aplicar El cemento tixotropico, El mezclado se hará utilizando preferentemente una batidora eléctrica de baja velocidad, para lo cual se vierte en un recipiente adecuado la cantidad de agua necesaria según la consistencia que se desee obtener, se añade gradualmente cemento tixotropico y se mezcla durante 2-3 minutos hasta conseguir una masa totalmente homogénea. rellenar la grieta, dejar que seque y lijarlo hasta que quede la superficie lista para pintarlo.
