UNIVERSIDAD CATÓLICA LOS ÁNGELES  
CHIMBOTE

DETERMINACIÓN Y EVALUACIÓN DE LAS PATOLOGÍAS  
EN COLUMNAS, SOBRECIMENTOS Y MUROS DE  
ALBAÑILERÍA DEL CERCO PERIMÉTRICO DE LA CASA  
HOGAR MADRE MARIA TERESA CAMERA, DISTRITO DE  
HUARAZ, PROVINCIA DE HUARAZ, REGIÓN ÁNCASH,  
ENERO – 2017.

**TESIS PARA OPTAR EL TÍTULO PROFESIONAL DE:  
INGENIERA CIVIL**

BACH. VERGARA ROSALES FLOR EUGENIA

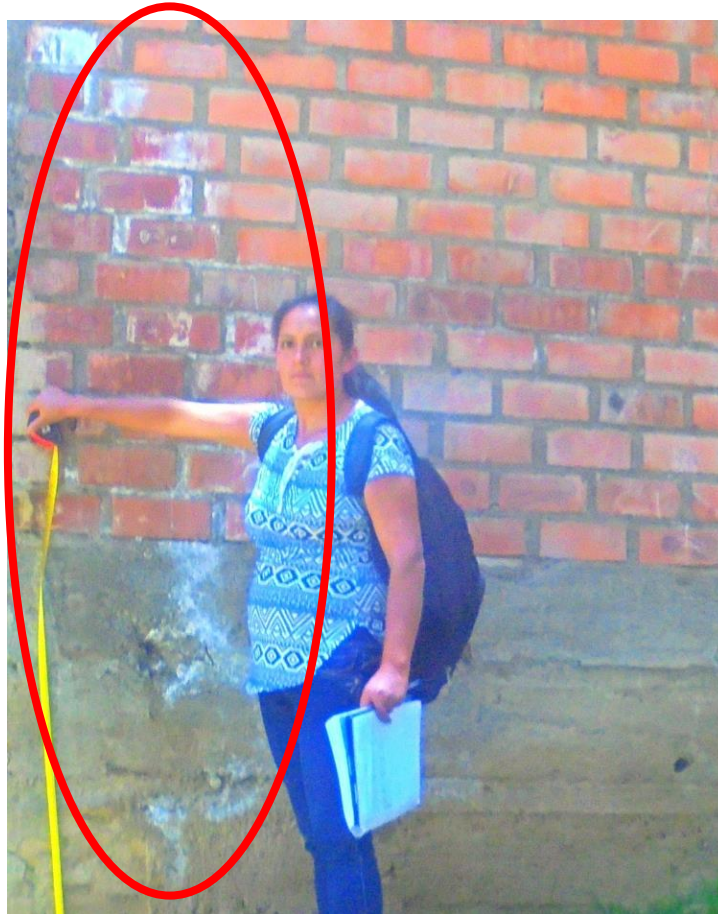
**Imagen 28:** Eflorescencia en muro.

**Tipos de patología:**

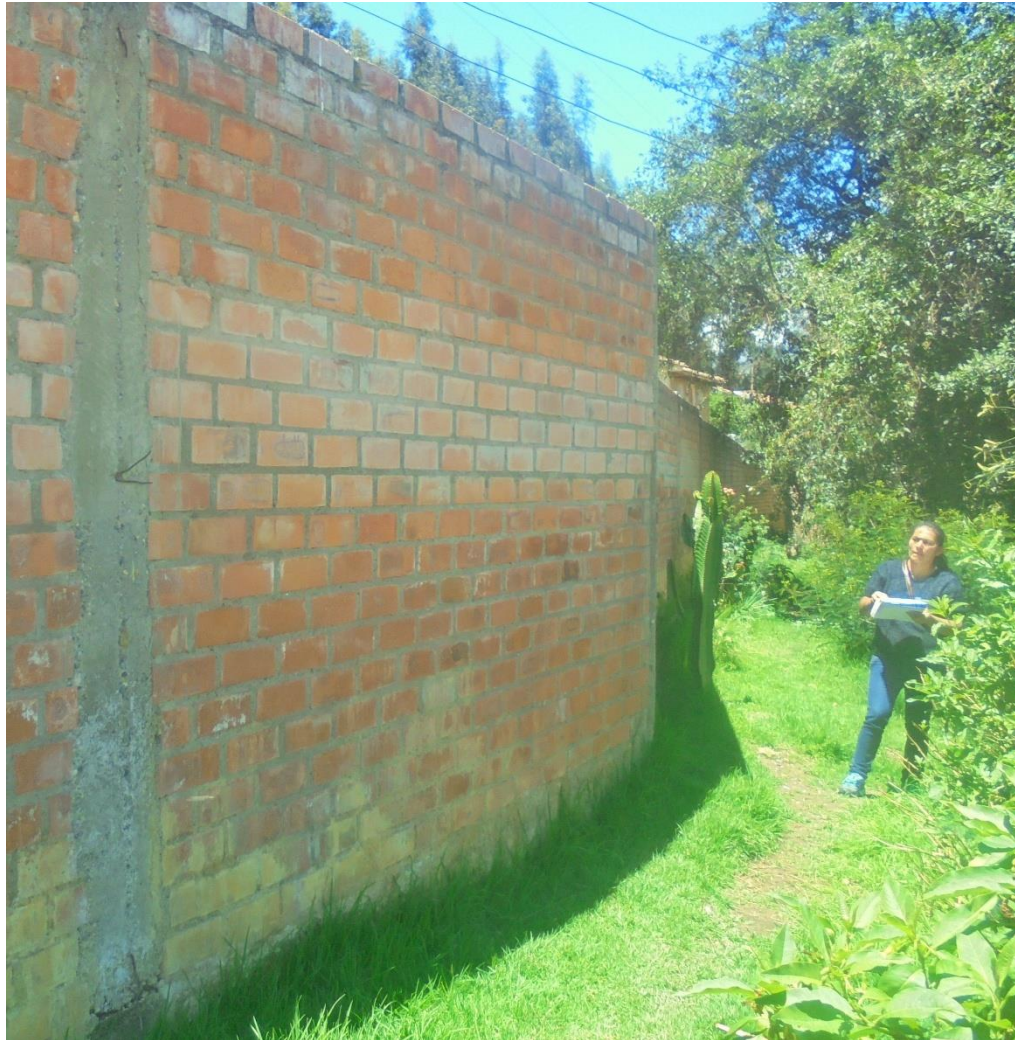
**Imagen 29:** Erosión en muro.

La lluvia y los cambios de temperatura como heladas, ya que el agua que absorbe el muro aumenta su volumen y al helarse fisura la superficie.

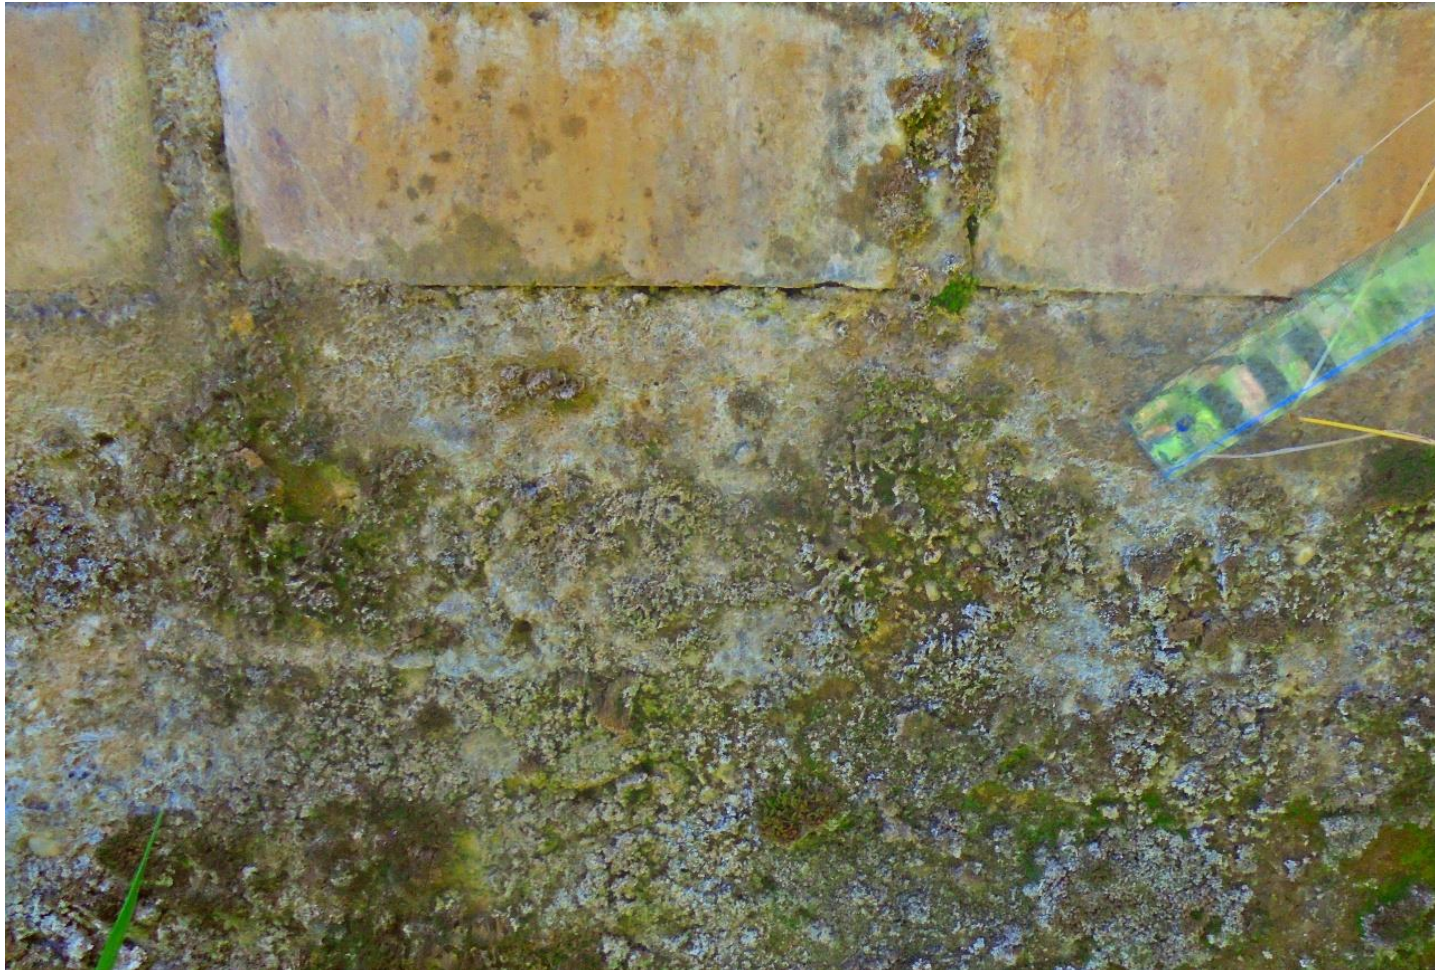
**Imagen 30:** Moho en muro.

**Tipos de patología:**

Moho

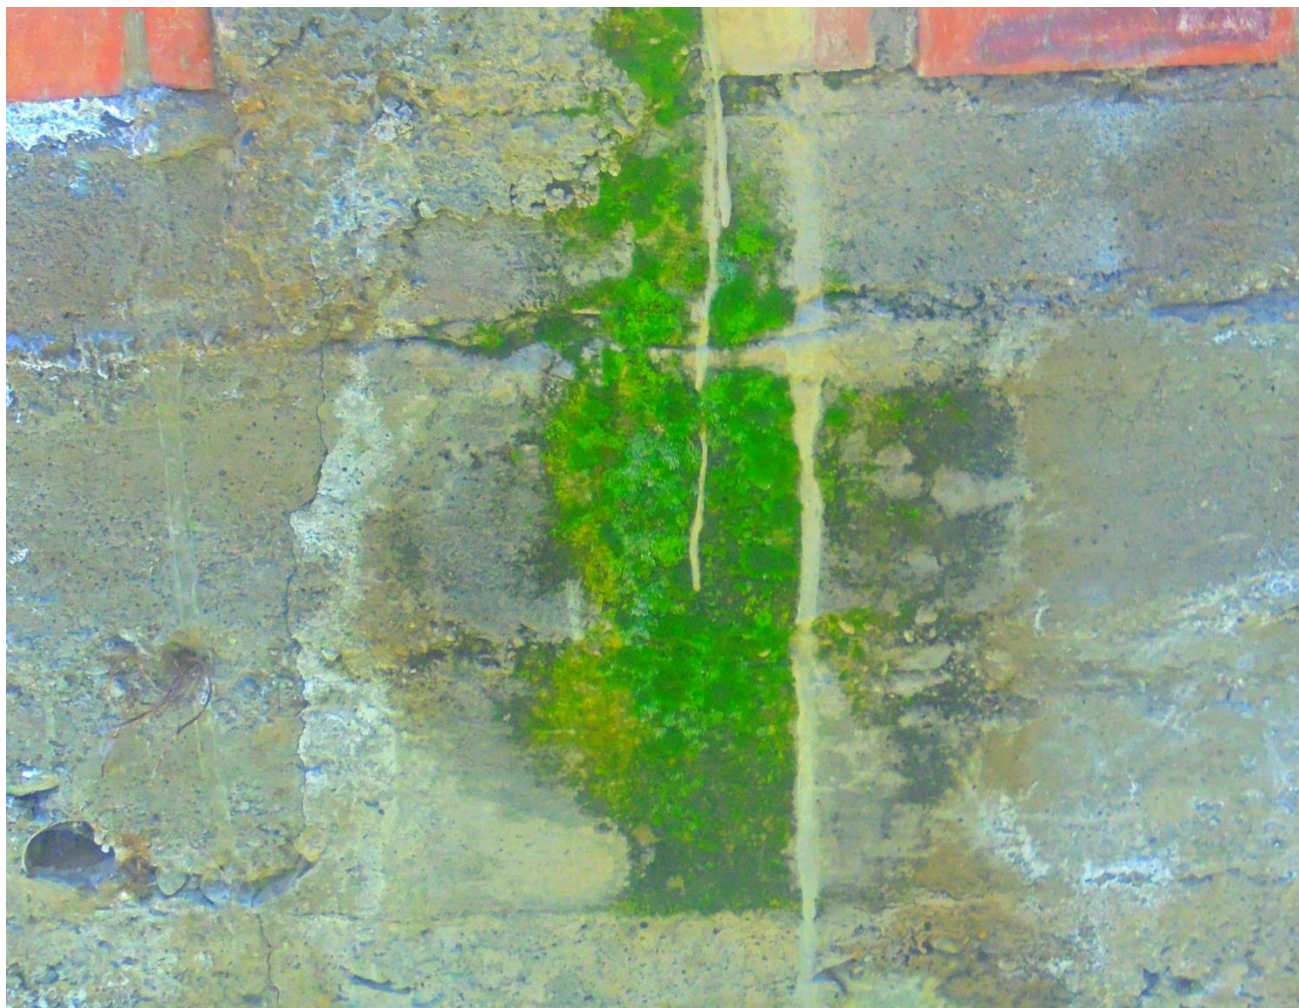
**Imagen 31:** Liquen en muro.

**Tipos de patología:**

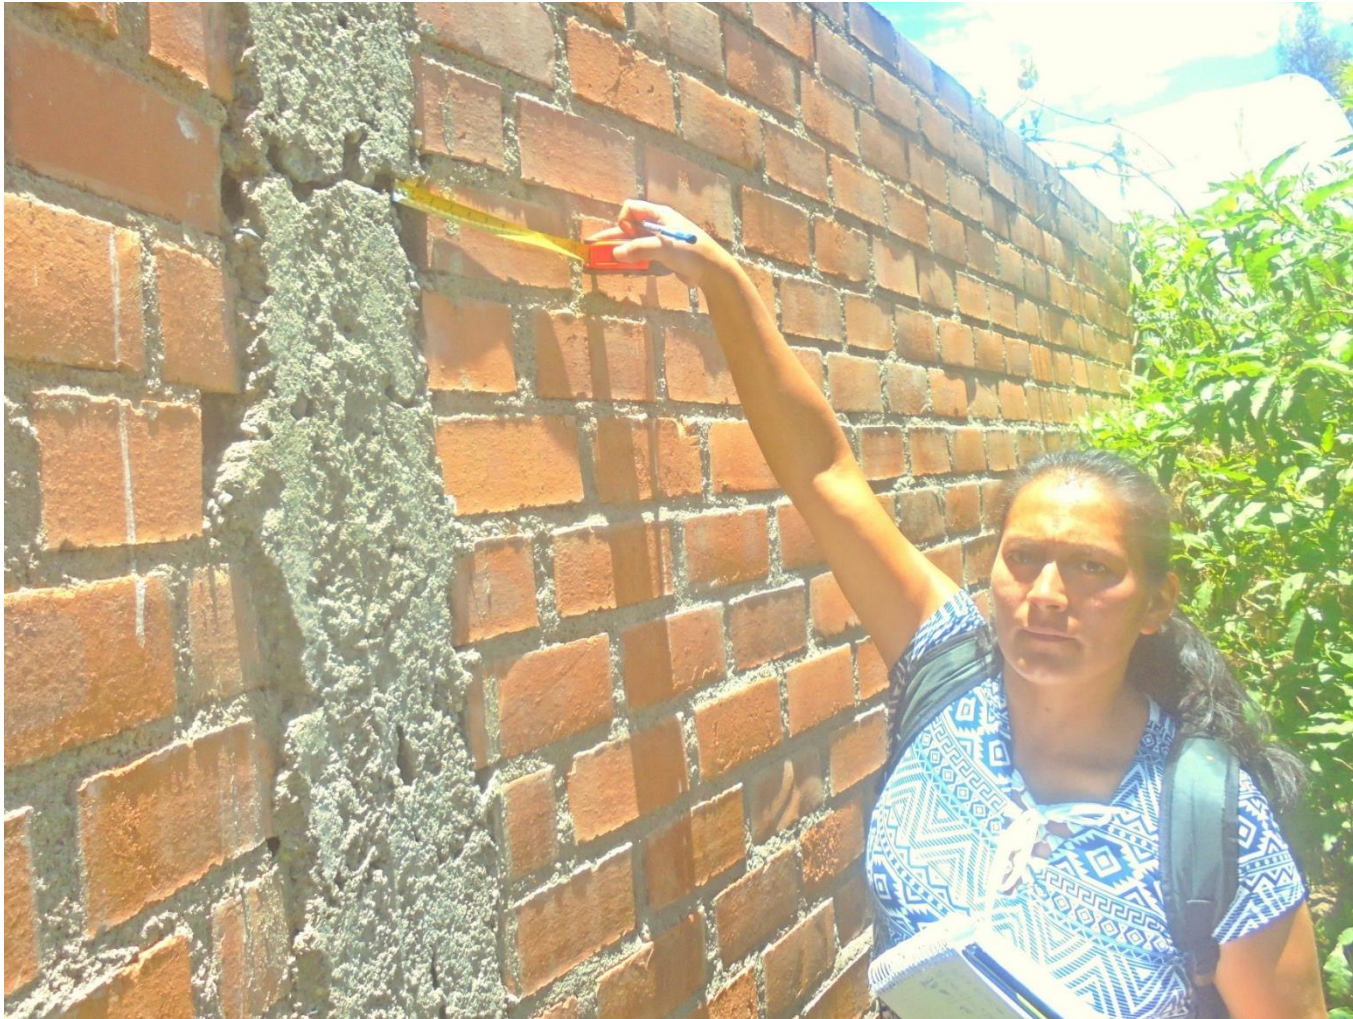
**Imagen 32:** Oxidación en columna.

**Tipos de patología:**

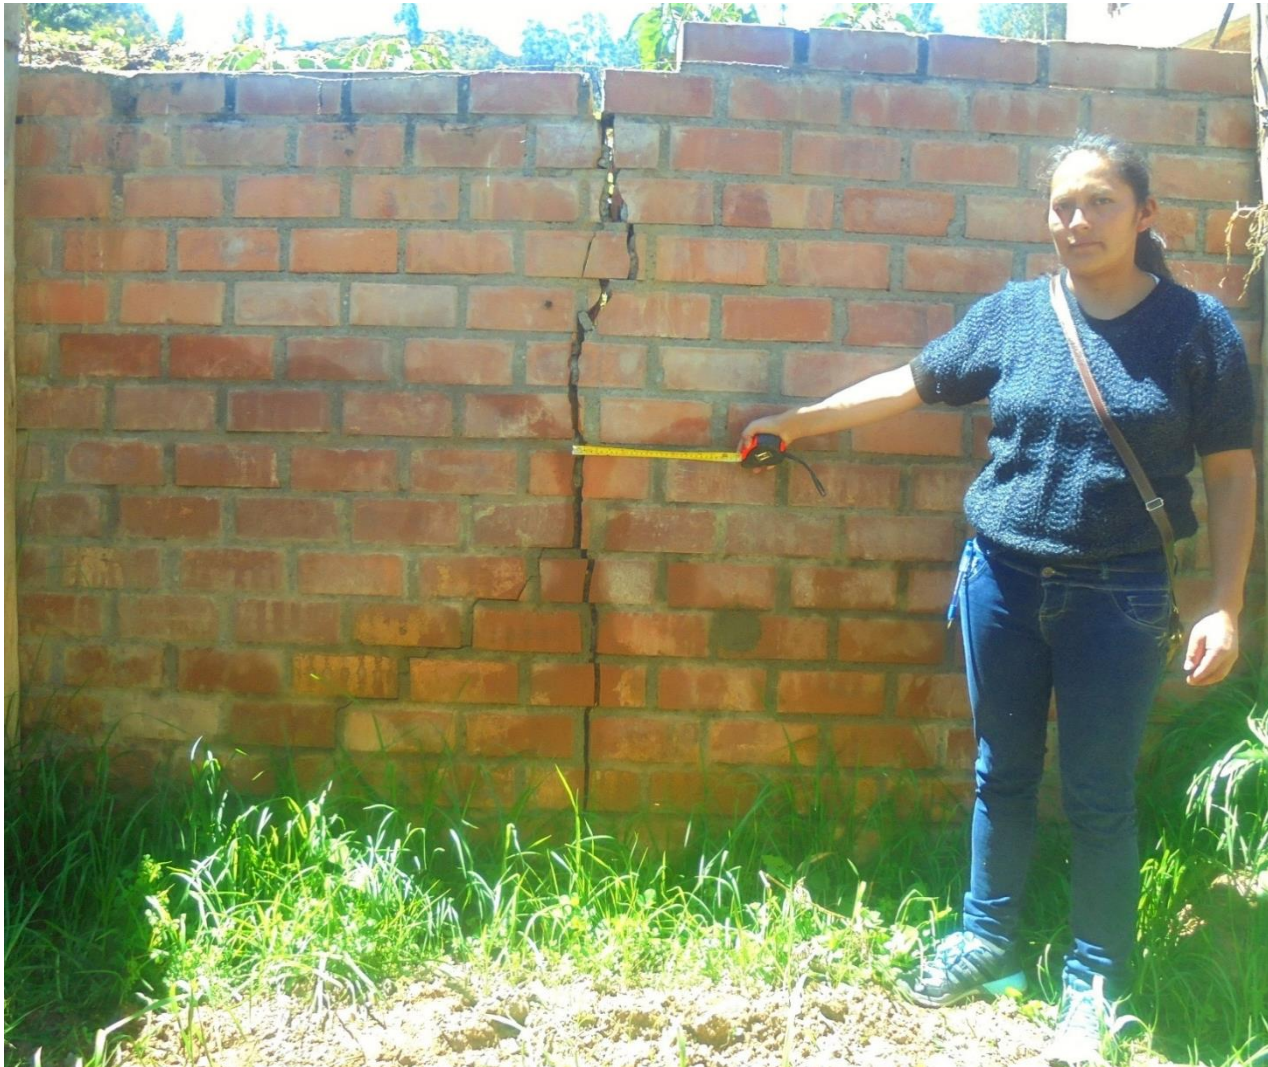
**Imagen 34:** Grieta en muro.

- Problemas de estabilidad de terreno.
- Asentamiento diferencial.

Grieta
